Húsakönnun í Húnavatnshreppi

1. útgáfa - maí 2019

Unnið að beiðni Húnavatnshrepps með styrk frá Húsafriðunarsjóði.

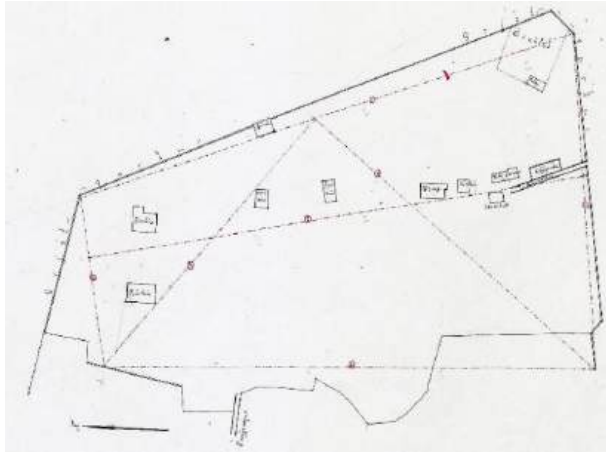
Túnakort frá 1918. Hannes Jónsson. Samfeldur grjótgæður girðir af túnið að norðan-, austan- og sunnanverðu. Nyrst (lengst til vinstri) eru tvö fjárhús og það þriðja fast við garðinn að austanverðu. Litlu vestar standa hesthús og fjárhús, síðan fjós o.fl. og hesthús norðaustur frá bæjarhúsum. Vestan við mælilínuna stendur steinhúsið og liggur heimreið að því, en austan við hús og heimreið eru rétt, skemma og kálgarður syðst. Efst í horni uppdráttarins er óræktað stykki og lítill kálgarður í horni hans.

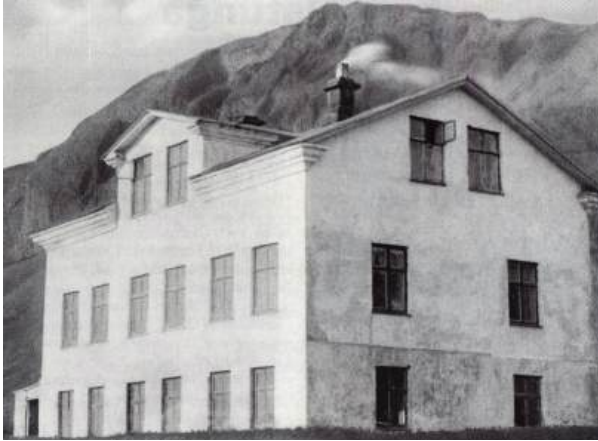
Í fasteignamati 1916-1918 var húsinu lýst þannig: „Íbúðarhús með kjallara, úr steinsteypu með járnpaki, einlyft með porti og kvisti, 12 × 18 álnir með áfastri steinlímdri safnþró. Ennfremur eldiviðarhús og smiðja, torfbyggt og þurrkjallur og salerni úr timbri.“ Árið 1930 var þessi lýsing gefin: „Íbúðarhús úr steinsteypu, 11,30 × 8,15 m að innanmáli, portið 1,25 m og þakið járnavið.“

Steinhúsið í upphaflegri mynd. (Ættir Austur-Húnavetninga III, s. 969.)

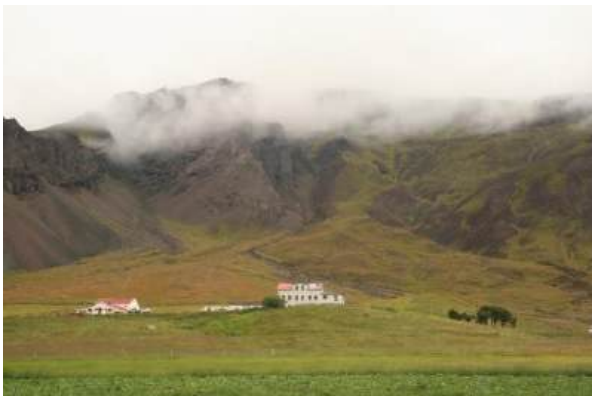
Eins og að framan er lýst er húsið á einni hæð með kjallara, portbyggðu risi, lágu mænispaki og steypptu þakskeggi á langhliðum. Upp af framhlið rís steypptur kvistur með mænispaki. Við norður-gafl var snemma byggður lágrestur og steinsteypptur skúr með einhalla þaki (3 × 8 m), sem getið var um 1940. Hann hýsti Lister-rafstöð, sem var aflögð 1960, er rafmagn kom í Vatnsdalinn frá samveitu. Skúrinn var rifinn um 1965.²⁵

Horft heim að Hvammi 2015. (Ljós. Páll J. Lindal.)

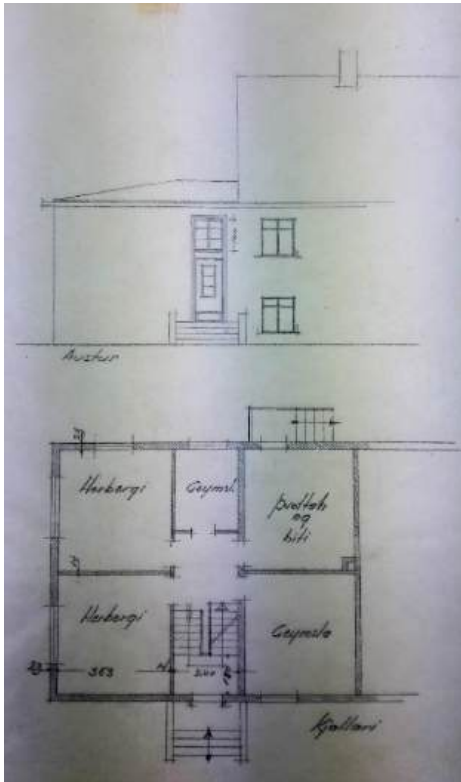
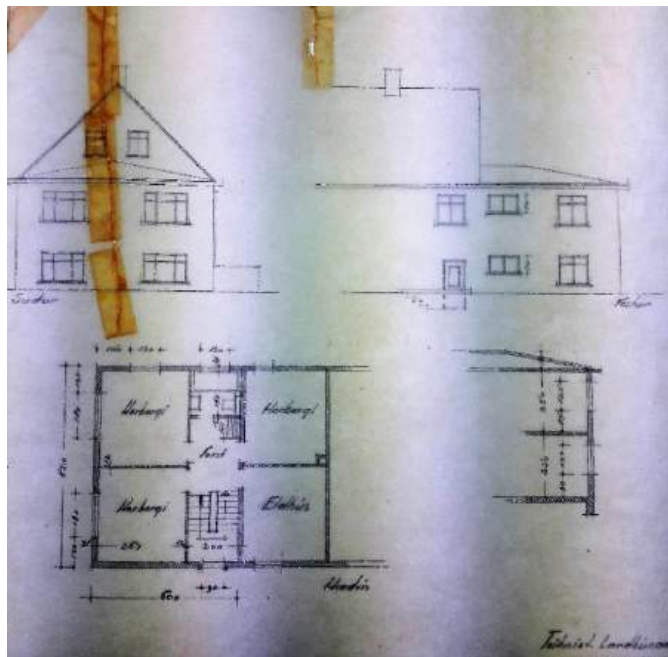
Árin 1952-1954²⁶ var húsið stækkað með viðbyggingu eða íbúðarhúsi úr hlöðnum steini, sem byggt var við suðurstaft og áfast honum. Húsið tilheyrði Hvammi II og fyrir byggingu þess stóðu Hallgrímur Guðjónsson og Fjóla Kristmannsdóttir. Það var teiknað hjá Teiknistofu landbúnaðarins, en yfirmsiður var Guðmundur J. Bergmann (1909-1987), húsasmíðameistari á Stóru-Giljá.²⁷ Um er að ræða einlyft hús með lágreistu valmapaki og kjallara, sem rís jafnhátt úr jörðu og eldri hlutinn. Eldra húsið er um 106 m² og 443 m³ að stærð, en viðbyggingin er 80,6 m² og 102 m³, svo að samanlögð stærð alls hússins er 545 m³.²⁸ Viðbyggingin og suðurgafli eldra hússins eru klædd trapizujárni, en að öðru leyti er eldra húsið klætt með steniplötum á einangraða trégrind. Með því hefur húsið verið svipt upprunalegum svip að verulegu leyti og virðist viðhaldi þess í mörgu ábótavant. Gluggar á eldra húsinu eru þó ennþá með krosspóstum og upphaflegu sniði, en gluggasetningu í yngri hluta hússins hefur verið breytt með því að gluggar eru nú aðeins með einum lóðréttum pósti.

Uppdráttur Teiknistofu landbúnaðarins að viðbyggingu við gamla íbúðarhúsið í Hvammi. (Þí. Byggingastofnun landbúnaðarins 2005 BB/33, nr. 1643.)

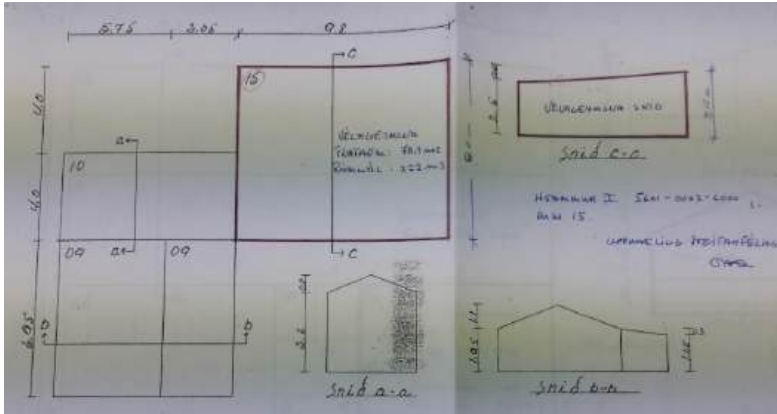
fjós fyrir 18 gripi (107,4 m²) og *hlaða* (87,2 m²), - öll síðarnefndu byggð 1948.²⁹ Flest húsinn eru í talsverðri niðurníðslu, sum mjög illa farin og jafnvel hrúnin.

Uppmæling Þorgríms Pálmasonar frá 11. apríl 1993 af hesthúsi, hlöðu og véla- og verkfærageymslu, sem standa næst íbúðarhúsi. (Þf. Byggingastofnun landbúnaðarins 2005 A/143.)

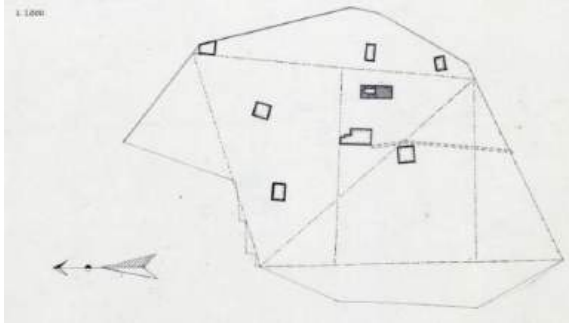
Túnakort frá 1918. Hannes Jónsson. Engar skýringar á einstökum húsum og mannvirkjum eru innfærðar á uppdráttinn, en steinhúsið stendur augljóslega við enda heimreiðarinnar.

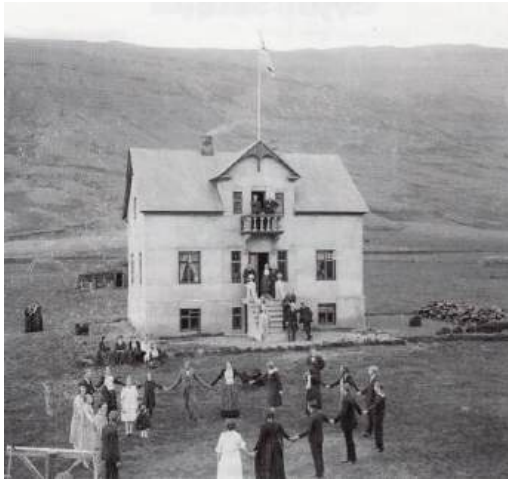
Eyjólfstaðir skömmu eftir byggingu hússins. (Ættir Austur-Húnavetninga III, s. 927.)

Í fasteignamat 1916-1918 var húsinu þannig lýst: „Íbúðarhús með kjallara úr steinsteypu með járnþaki, einlyft með 2 álna porti og krosskvisti. 12 × 17 álnir, nýtt.“ Árið 1930 var gefin þessi lýsing: „Íbúðarhús úr steinsteypu, 10,65 × 7,55 m. Ein hæð með kjallara. Loft með kvisti í gegn og porti, 1,25 m. Þak járnvarið. Önnur bæjarhús smíðja. Miðstöð.“

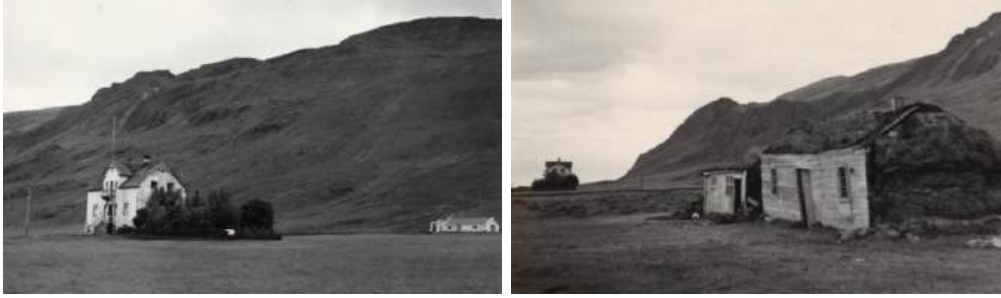
Eyjólfstaðir 1953. Á myndinni til hægri er gamalt hesthús, sem nú er löngu horfið. (Þí. Byggingastofnun landbúnaðarins 2005 A/67.)

Um 1940 var húsinu lýst þannig: „Íbúðarhús 10,6 × 7,4 m, vegg hæð frá kjallara 4,2 m, rishæð 3 m, hæð á kjallara 2,5 m. Herbergi 4 og stigagangur, steypt skilrúm og gólf nema í einu herbergi. Gólf yfir kjallara, tvöfalt timbur. Stofuhæð 4 herbergi og stigagangur. Skilrúm eitt, timbur, önnur steypt. Gólf yfir hæðinni tvöföld. Á lofti eru 2 kvistir og 3 herbergi. Kvistirnir og 2 herbergin til íbúðar. Loft yfir tvöfalt nema yfir geymslu. Á stofuhæð eru útveggir þiljaðir og stopp á milli veggja og eins á lofti þau herbergi sem eru til íbúðar. Þak er súð, pappi, járn. Íbúðarherbergi öll máluð og veggfóðruð. Þak málað. Múrpípur eru 2, miðstöð, þvottapottur, skolpleiðsla, ekki vel hagkvæm. Húsið vel byggt og ekki áberandi gallað að öðru leyti en múrpípur leka mikið og skemmdir af útrennsli út frá þeim.“

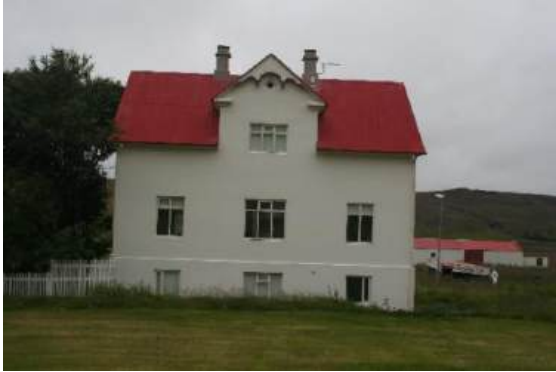
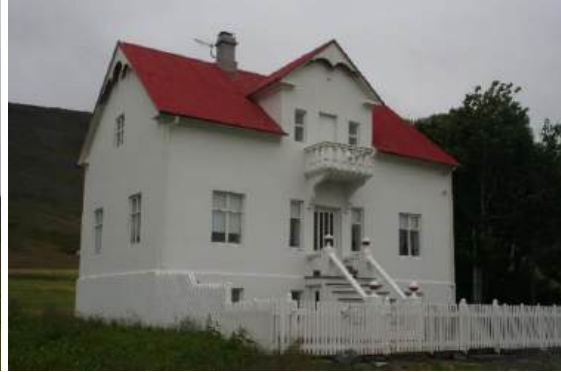
Til vinstri sést austurhlið hússins og til hægri norðurgöfl og vesturhlið með steinsteiptum tröppum, svölum og kvisti. (Ljós. Páll J. Lindal.)

Húsið var mikið endurnýjað miðað við nútíma þægindi. Allt dren, skolplagnir, rafmagn, einangrun í útveggjum o.fl. var endurnýjað. Tröppur að framan voru steiptar upp á nýtt, sprunguviðgerðir á útveggjum og húsið málað að utan. Ytra útliti var ekki breytt. Húsagarði haldið í rækt. [...] Allar hurðir voru látnar halda sér, upprunaleg viðargólf voru þússuð og lökkuð, stigi og stigahandrið (handrenndir píllarar af Þorsteini Konráðssyni) var endurgert, fulningar á veggjum og rósettur í loftum látið halda sér o.fl.⁴⁴

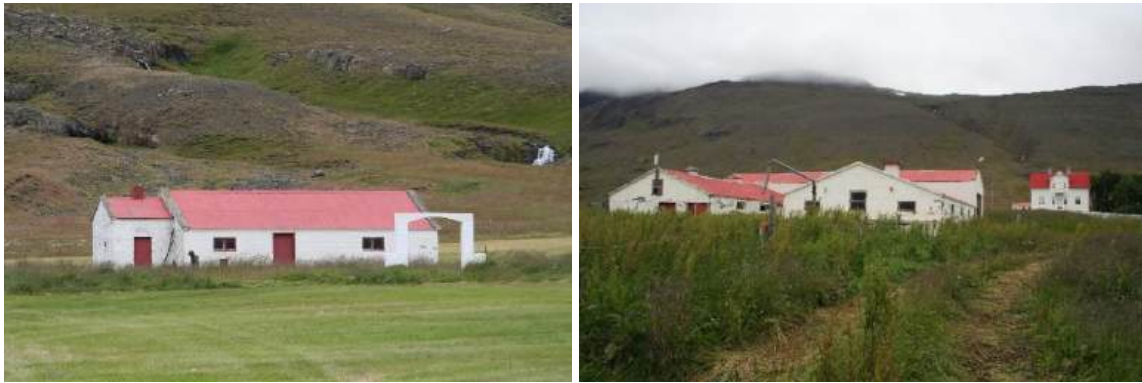
Á myndinni til vinstri er véla- og verkfærageymsla (byggð 1950) og við norðurgafli hennar smiðja, sem einnig var notuð sem reykhus. Á myndinni til hægri eru þessi hús: Fjórhus (til vinstri), fjós og heyhlaða, öll byggð 1949, en á milli fjórhus og fjóss er mjólkurhús frá 1950. (Ljós. Páll J. Lindal, 2015.)

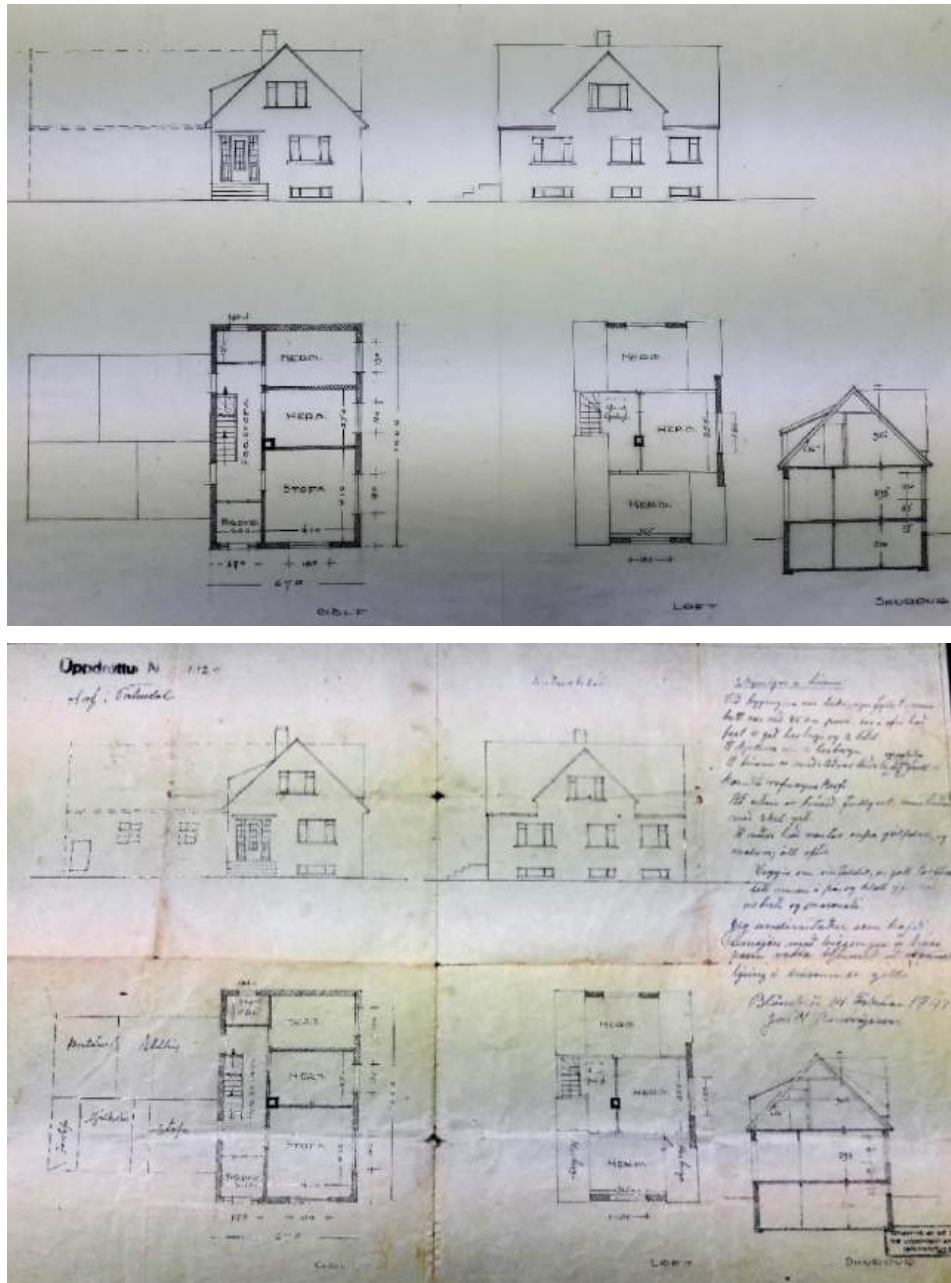
Efri myndin sýnir uppdrátt Teiknistofu landbúnaðarins að íbúðarhúsinu eins og hann var sendur Ágústi B. Jónssyni 26. mars 1945, en á neðri uppdráttinni eru innfærðar skýringar Jóns Ólafs Benónýssonar yfirmiðs frá 14. febrúar 1947, svo og seinni tíma viðbætur vegna stækkunar hússins 1955. (Þí. Byggingastofnun landbúnaðarins 2005 BB/24, nr. 1124, og 2005 A/123.).

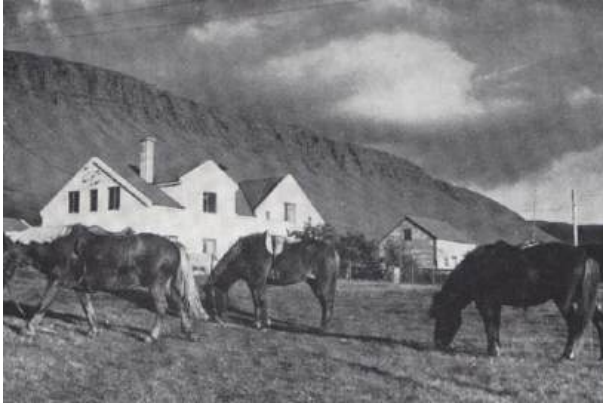
Íbúðarhúsið eftir stækkun þess. (Ágúst B. Jónsson (1971.))

Árið 1955 var íbúðarhúsið stækkað til muna með því að byggt var steinsteypt viðbygging við norðurhlið þess. Hún er einlyft án kjallara með mænispaki og lágu porti, stórum kvisti á vesturhlið og tveimur minni og samstæðum kvistum að austanverðu. Óvíst er reyndar, hvort þeir eru upprunalegir. Þessi viðbygging var líklega teiknuð af Teiknistofu landbúnaðarins, en nafn yfirmiðsins er gleymt. Árið 1969 var enn fremur byggður bílskúr, lágreist viðbygging, við norðurgafhlússins, en honum hefur nú verið breytt í forstofu og þvottahús. Bílskúrin var byggður á grunni eldra bílskúrs, sem reistur var á sama tíma og íbúðarhúsið. Í honum var ljósavél, sem notuð var til 1958, er rafmagn frá samveitu kom að Hofi. Samanlögð heildarstærð íbúðarhússins er nú 309,7 m².⁵²

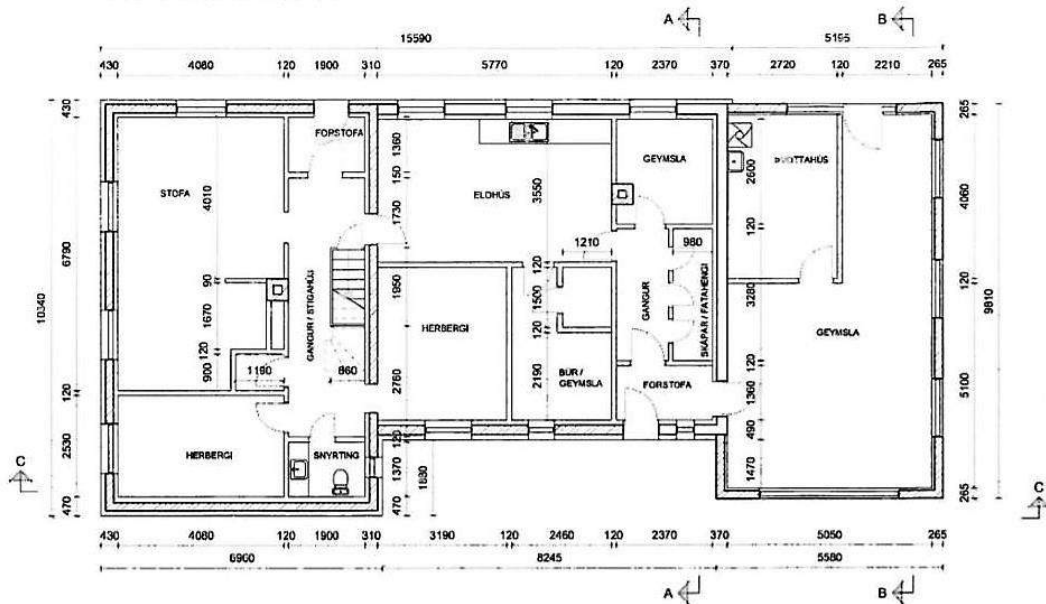
Útlitstekningar og grunnmynd jarðhæðar skv. uppælingu, unnið af Stoð ehf. verkfræðistofu í október 2009.

Árið 2009 voru gerðar miklar endurbætur á íbúðarhúsinu með tilsvarendi breytingum á ytra útliti þess, þar sem allt húsið var einangrað og klætt að utan. Af því tilefni var húsið mælt upp og teiknað af Stoð ehf. verkfræðistofu á Sauðárkróki og svofelld verklýsing gerð:

Klæða á húsið með loftræstri utanhússklæðningu. Húsið verður einangrað með 100 mm steinull í lektu-kerfi og klætt með lárétrri Canoxel klæðningu. Steyptir kantar á stafnveggjum, ofan við þakklæðningu, verða brotnir burtu og myndaðir þakkantar, þakklæðning og þakstál framlengt út yfir þá. Á langhlíðum verða steyptir kantar klæddir af og þakjárn framlengt að nýjum þakrennum framan við kantana.⁵³

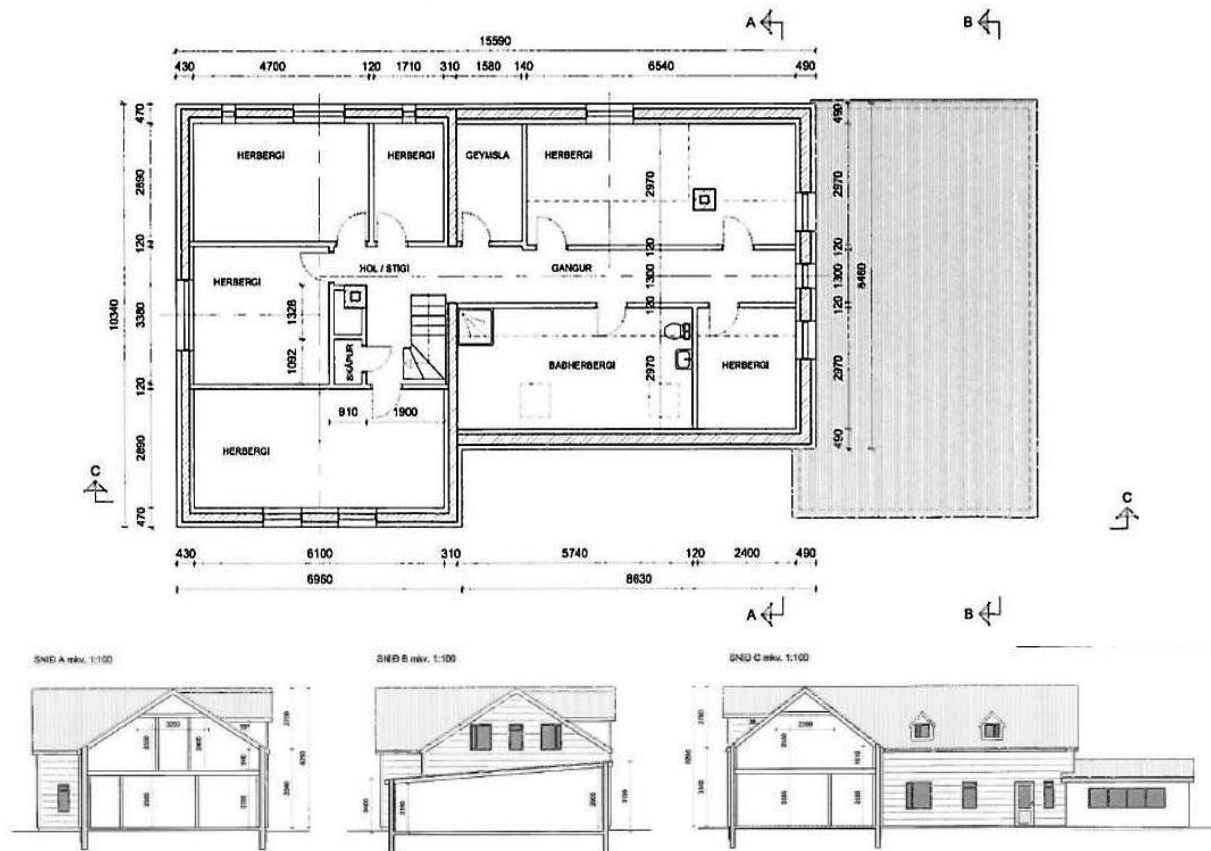
2. HÆÐ GRUNNMYND mkv. 1:100

Snið og grunnmynd efri hæðar skv. uppælingu 2009, unnið af Stoð ehf. verkfræðistofu.

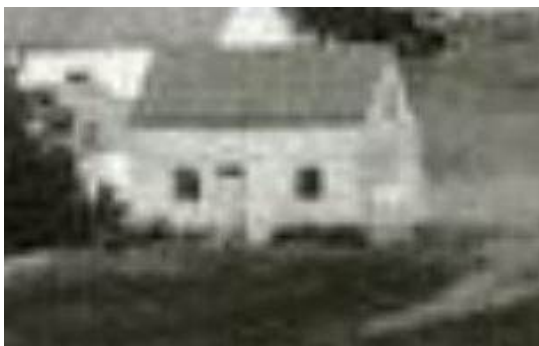
Íshús Höeþnersverslunar á Blönduósi var byggt árið 1900 og síðan tekið niður og endurreist sem skemma, skammt sunnan við bæinn á Hofi árið 1929.

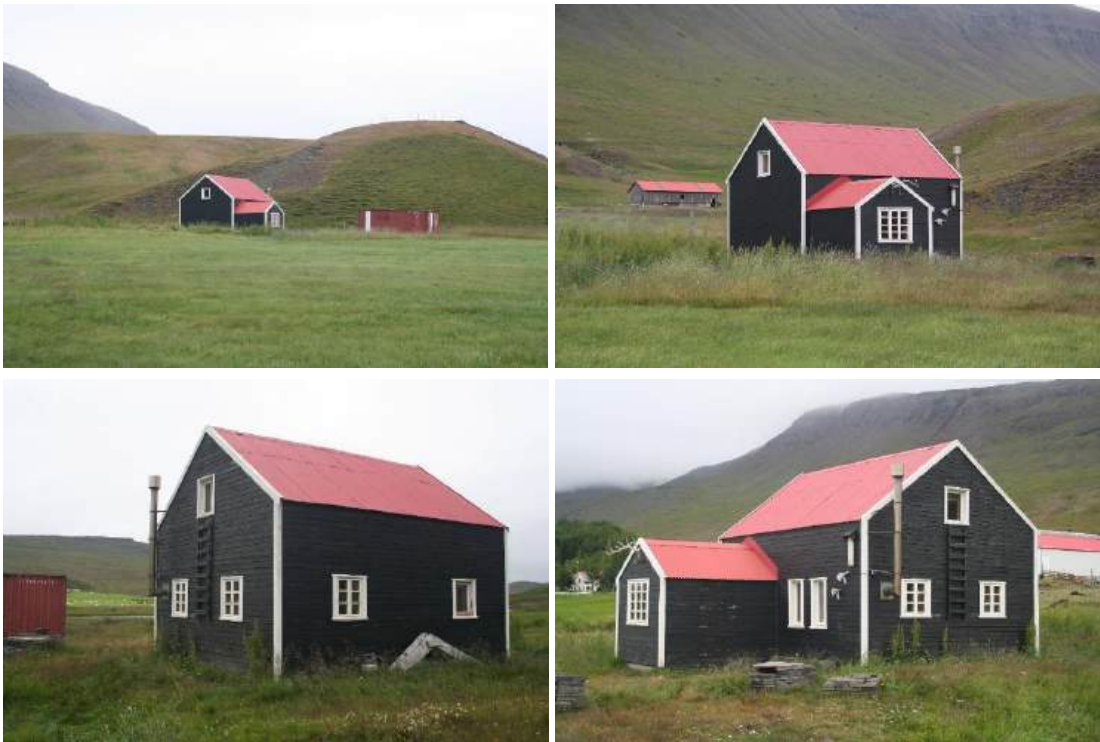
Sumarhúsið Grjótá í endurgerðu formi sumarið 2015. (Ljós. Páll J. Lindal.)

Listrænt gildi/ byggingarlist:	Miðlungs	Látlaust timburhús í hefðbundnum stíl.
Menningarsögulegt gildi:	Hátt	Húsið er 119 ára gamalt og á sér merkilega forsögu, þar sem það var upphaflega byggt sem íshús á Blönduósi.
Umhverfisgildi:	Hátt	Húsið fer vel í landi, en umhverfi þess mætti snyrta.
Upprunalegt gildi:	Hátt	Húsið virðist halda upprunalegu svipmóti að miklu leyti.
Tæknilegt ástand:	Gott	Húsið er nýlega endurgert og í prýðilegri umhirðu.
Varðveislugildi:	Hátt	Húsið hefur mikið varðveislugildi vegna aldurs og sögu.
Niðurstaða varðveislumats:		Húsið er friðað skv. aldursákvæði 29. gr. laga um menningarminjar nr. 80/2012.

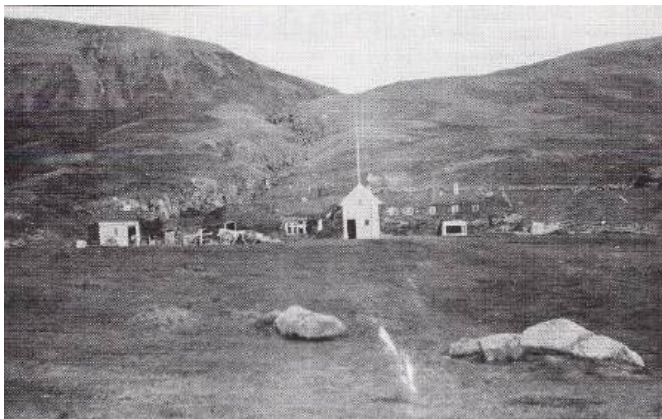
Marðarnúpur í byrjun 20. aldar. (Ættir Austur-Húnvetninga III, s. 990.)

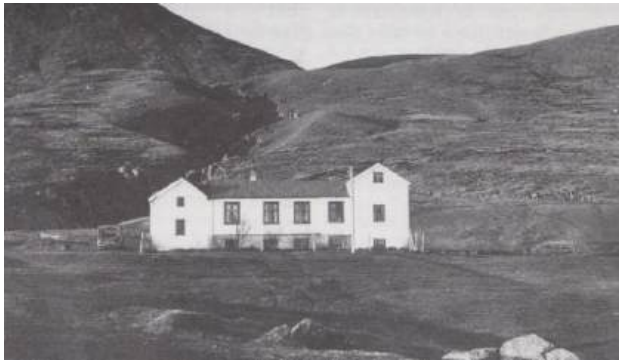
Fyrir miðju er sá hluti íbúðarhússins, sem byggður var 1931, og yngri steinhúsin frá 1942 við sinn hvorn húsagafi. (Ættir Austur-Húnavetninga III, s. 988.)

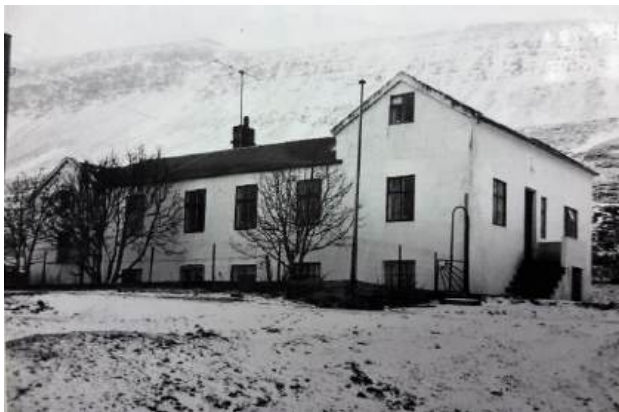
Íbúðarhúsið 1971. (Þf. Byggingastofnun landbúnaðarins 2005 A/198.)

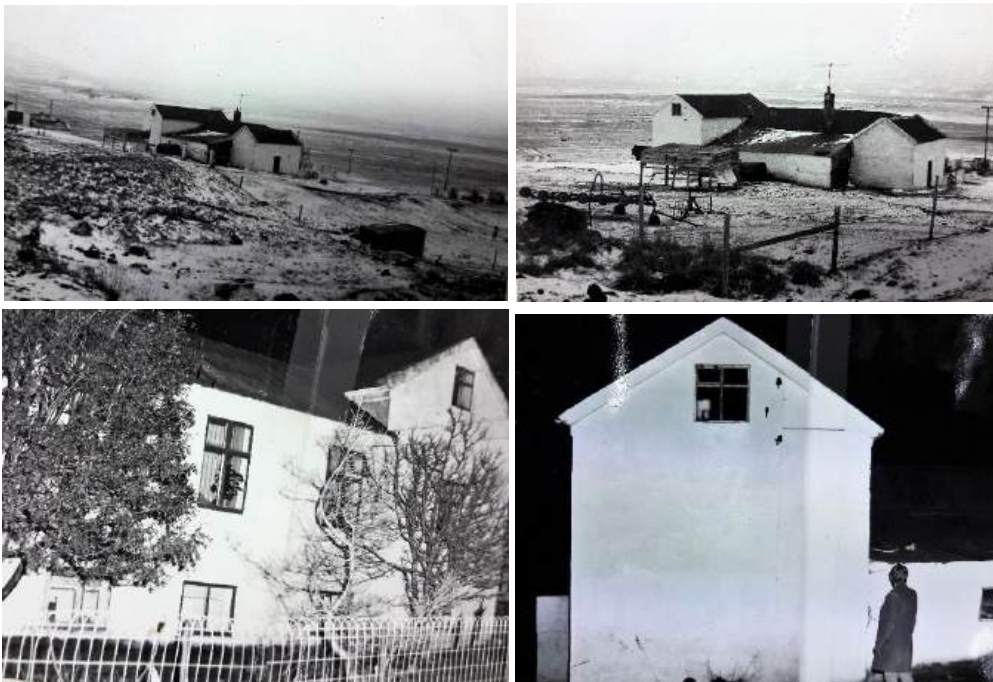
Efri röð: Bakhlið íbúðarhússins í október 1971. Á myndinni til vinstri sést rafstöðvarhúsið skammt norðan við bæinn, lágreist hús með skúrþaki. Neðri röð: Framhlið og norðurgafli íbúðarhússins. (Þí. Byggingastofnun landbúnaðarins 2005 A/198.)

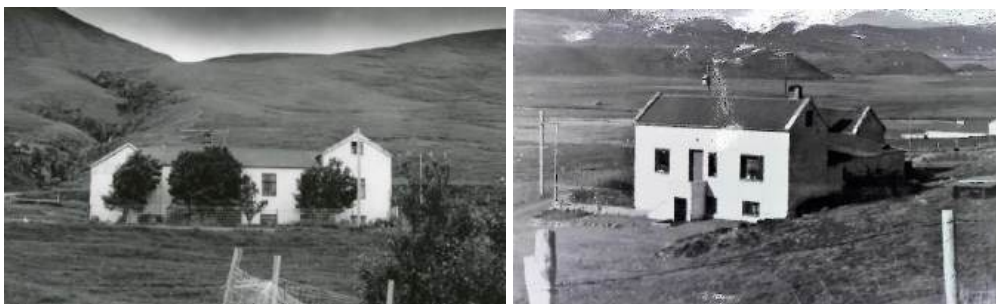
Vestur- og suðurhliðar íbúðarhússins 1976. (Ljósmyndasafn A-Hún. / Þí. Byggingastofnun landbúnaðarins 2005 A/198.)

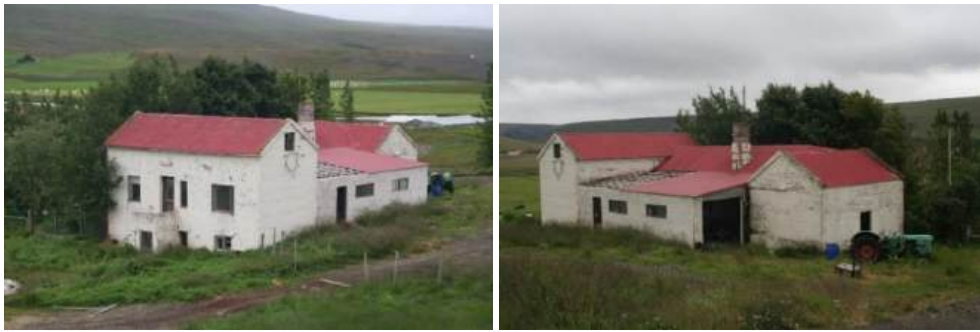
Marðarnúpur í ágúst 2015. (Ljós. Páll J. Líndal.)

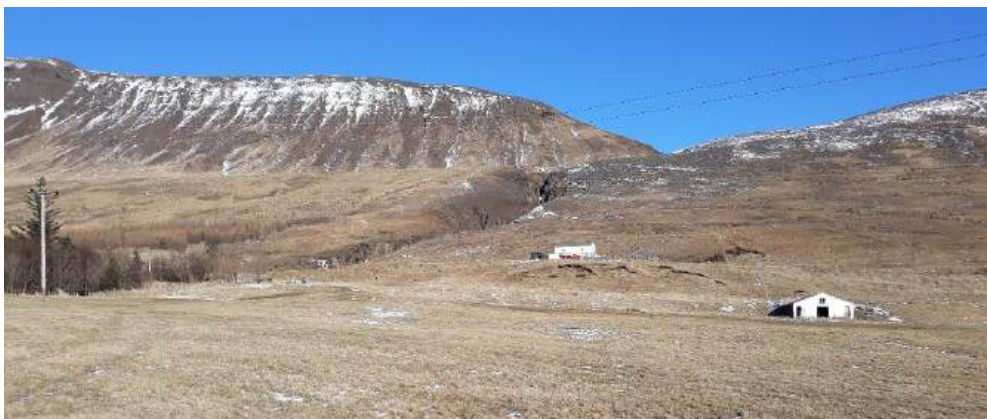
Horft heim að Marðarnúpi 8. mars 2019. Lengst til vinstri er trjálundurinn, en að baki honum stóð íbúðarhúsið, sem rífið var 2016. Fyrir miðri mynd og sunnan við Gilána eru hlaða (frá 1939) með sambyggðum fjárhúsum (frá 1976). Neðarlega til hægri og sunnan við bæjarstæðið eru fjárhús, sem byggð voru 1944, en horfin eru fjós, haughús og fjóshlaða, sem stóðu um miðja vega milli bæjar og fjárhúss. (Ljós. Ingbór J. Kristmundsson.)

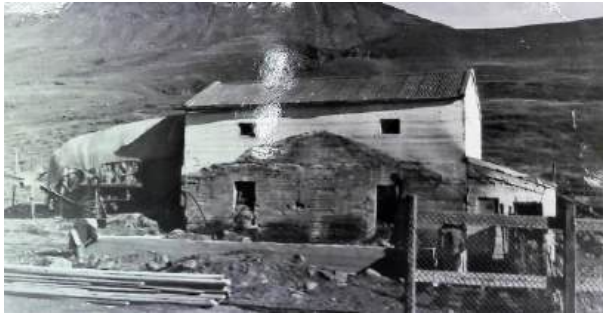
Hlaðan í ágúst 1976. (Pí. Byggingastofnun landbúnaðarins 2005 A/198.)

mænispaki, en gaflveggir steyptir upp fyrir þakbrún. Skv. fasteignaskrá Þjóðskrár Íslands 2018 er hún 38,7 m² að stærð. Við suðurgافل hennar er lágreist, lítið steinhús með torflæddu skúrþaki, en áfast vesturhlið hlöðunnar er fjárhús, járnklædd timburgrind með hallandi þaki til vesturs. Húsið var byggt haustið 1976 í stað eldra fjárhúss, sem þar stóð, hlaðið úr torfi og grjóti en með steyptum suðurvegg.⁷⁰ (Sjá ljósmynd frá ágúst 1976.)

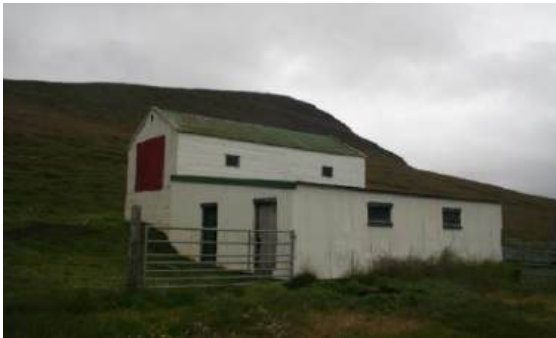
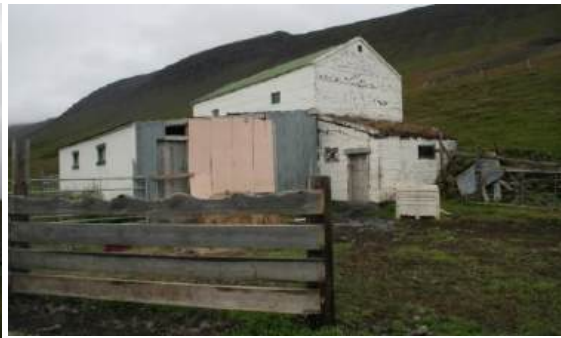
Hlaðan stendur skammt suðaustur af bæjarstæðinu, fjallmegin við Vatnsdalsveg. Hún er með hefðbundnu hlöðusniði og járnklæddu

Hlaðan ásamt viðbyggðu fjárhúsi frá 1976. (Ljós. Páll J. Lindal, 2015.)

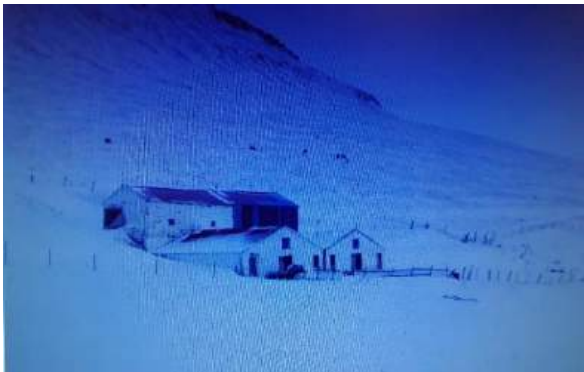
Fjánhúsin sem eftir standa á vinstri hönd. (Eigandi: Ingbór J. Kristmundsson.)

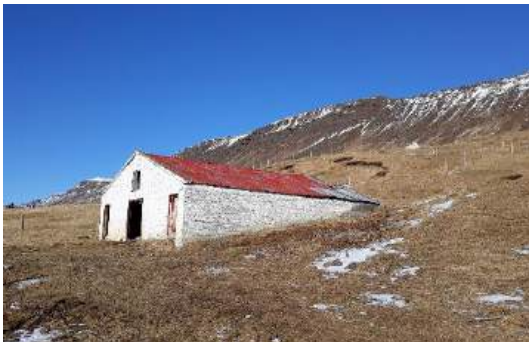
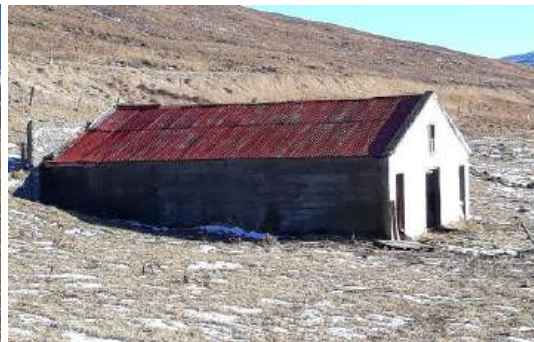
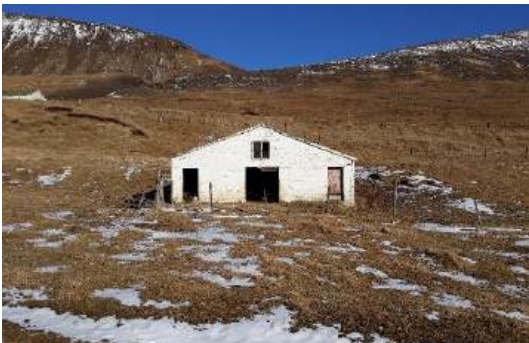
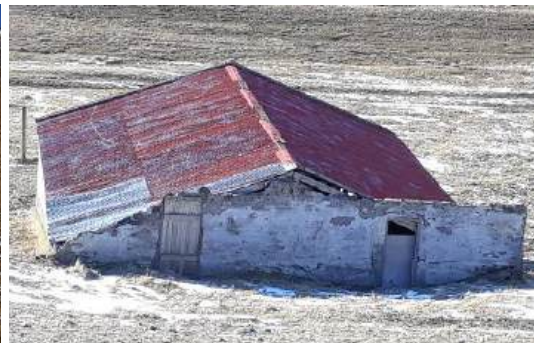
Árið 1944 byggði Guðjón Hallgrímsson þrjú steinsteypt hús á jörðinni, fjós nærri bænum og fjánhús og hlöðu⁷¹ nokkru sunnar, ofarlega í túninu og neðan við þjóðveginn. Fjánhúsið tók um 120 fjár og stendur enn, en hlaðan var rifin árið 2008. Fjánhúsið gegndi sínu hlutverki fram um síðustu aldamót, en er nú einungis notað sem skjól fyrir lambfé á sauðburði.⁷² Það er í fremur lélegu ásigkomulagi, en heldur að öðru leyti upprunalegri gerð. Sunnan við þessi hús og sambyggð þeim voru áður annað fjánhús og hlaða, sem byggð voru um 1960, en eru nú með öllu horfin (sjá mynd).

Fjánhúsið frá 1944 stendur skammt sunnan við bæjarstæðið. (Ljós. Ingbór J. Kristmundsson, 8. mars 2019.)

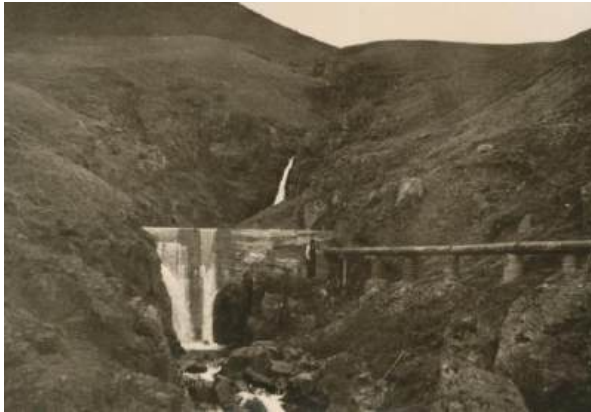
Stíflan í Gilánni og aðfallsrörið á stöplum í árgilinu til hægri. (Ljósmynd Björn Bergmann / Ljósmyndasafn A-Hún.)

Rafstöðin á Marðarnúpi var byggð undir leiðsögn Brynjólfs, en Guðjón og Indriði sáu um framkvæmdir. Byggður var steinsteyptur stíflugarður þvert yfir klettastall neðarlega í ánni, um 200 m ofan við þjóðveginn. Með því var myndað talsvert uppistöðulón ofan við garðinn og frá því leitt vatnið í asbestsrörum um 250 m leið niður að stöðvarhúsinu, sem enn stendur við heimreiðina neðan vegar, um 50 m norðan við bæjarstæðið. Næst stíflunni hvíldu rörin á steinsteyptum stöplum (steypt í járn-tunnur), sunnanvert í árgilinu, en lögnin var að öðru leyti niðurgráfin.⁷⁵ Rörin voru flutt inn frá Tékk-slóvakíu, en túrbínan var íslensk smíði. Var hún trúlega smíðuð í Steðja hf. og jafnvel af Brynjólfi, sem sá um niðursetningu alls búnaðar og lagði rafmagnið í íbúðarhúsið. Rafallinn var jafnstraumsrafall, sem að sögn var fenginn úr skipi og sóttur til Djúpuvíkur á Ströndum af Guðjóni og Indriða. Nokkrum árum síðar bilaði rafallinn, svo að keyptur var nýr rafall frá Simens.⁷⁶

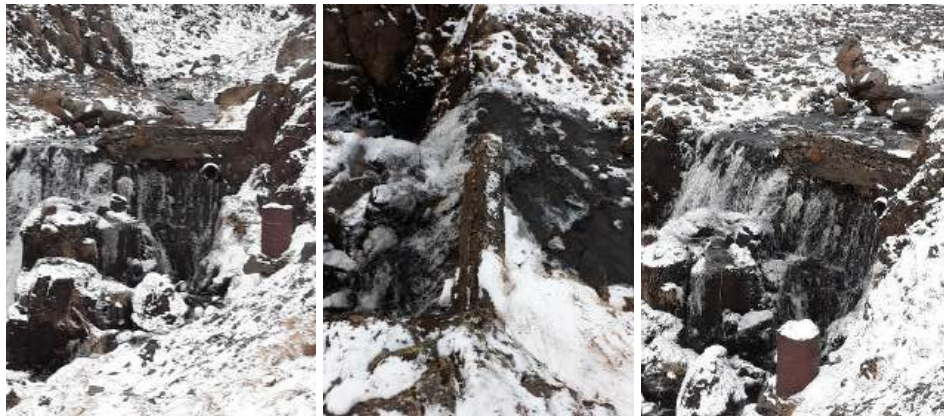
Leifar stíflumamannvirkjanna í árgilinu. (Ljósmynd Ingþór H. Kristmundsson, 2. mars 2019.)

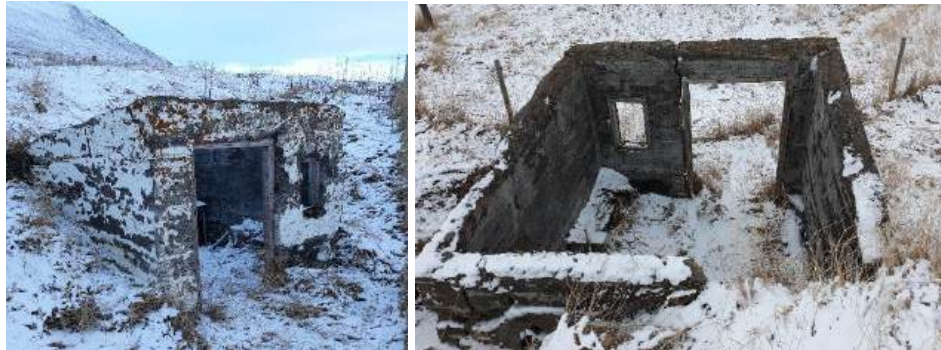
Stöðvarhúsið er lítið steinsteypt hús og standa ennþá útveggir þess eins og áður segir skammt norðan við bæjarstæðið. Húsið var með einhalla bárujárnspaki, sem nú er horfið ásamt dyra- og gluggaum-búnaði. Rafstöðin var aflögð árið 1968, þegar rafmagn kom frá samveitu. Voru aðfallsrörin þá grafin upp og seld ásamt hverfli, rafal og öðru tilheyrandi norður í Þingeyjarsýslu.⁷⁷

Leifar stöðvarhússins. (Ljós. Ingþór J. Kristmundsson, 2. mars 2019.)

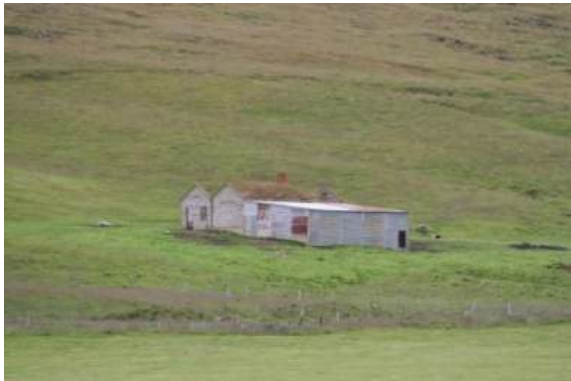
Gamla steinhúsið ásamt viðbyggingu fjárhúsi sumarið 2015. (Ljósmynd. Páll J. Lindal.)

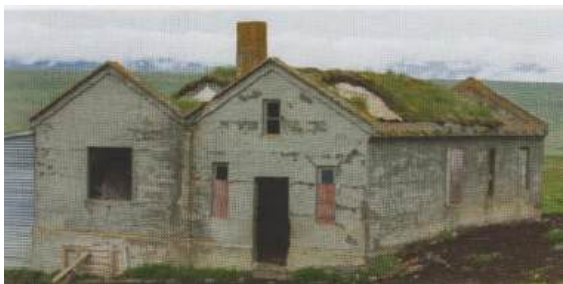
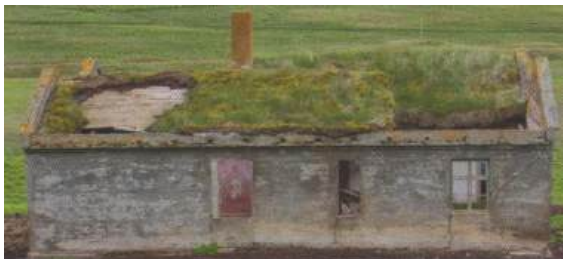
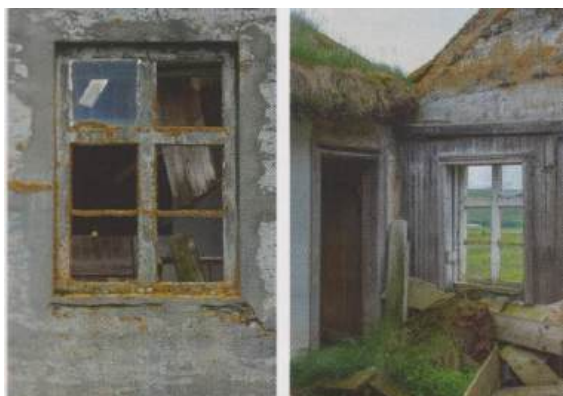
Gamli bærinn er ein hæð, kjallari og ris með tveimur burstum. Undirstöðurnar eru steypptar eins og húsið sjálft. Að utan er húsið kalkmálað. Á suðurhlíð bæjarins er viðbygging sem hefur verið bætt við eftir að flutt var úr húsinu. Viðbótin er notuð sem hlaða og fjárhús, byggingin er létt timburgrind, klædd bárujárn, með inngangi fyrir sauðfé. Aðalinngangurinn í húsið hefur líklega verið á austurhlíðinni, en þó er önnur útihurð á vesturhlíð en notkun dyranna hefur eflaust farið eftir veðurfari. Gluggar í húsinu eru mjög sérstakir en allir gluggar á nyrðri húshlutanum eru steypptir. Gluggarnir virðast hafa verið forsteypptir og þeim komið fyrir í uppslættinum. Glerið er horfið úr flestum þeirra en póstar eru til staðar en hafa ekki opnanleg fög. Á syðri húshlutanum eru allir gluggarnir úr timbri með opnanlegum fögum og gæti húsið verið augnstungið. Þak bæjarins er lagt torfi en þak viðbyggingarinnar er bárujárnklætt. Göt eru í þakkantinum eftir bita fyrir þakloft. Innandyra hefur verið klætt með panil að hluta til. Hluti syðri húseiningarinnar hefur verið notaður fyrir súrhey en búið er að fjarlægja milliloft í þeim hluta. Stór kjallari er undir húsinu en gluggar voru aðeins á suðurhlíð hans.

Við gerð steinsteyptu glugganna notaði Jónas B. Bergmann sennilega gluggamótin, sem smíðuð voru við byggingu steinhúss á Beinakeldu 1913 og síðar (1921) á Stóru-Giljá (sjá nánar kafla 3.3.1).

Ásigkomulag hússins sumarið 2013. (Eyðibýli á Íslandi V, s. 125.)

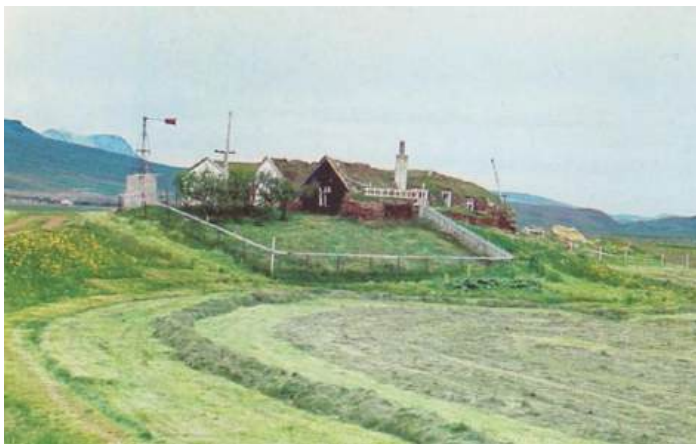
Gömlu bæjarhúsin í Þórormstungu. (Ættir Austur-Húnavetninga III, s. 1013. / Lárus í Grímstungu.)

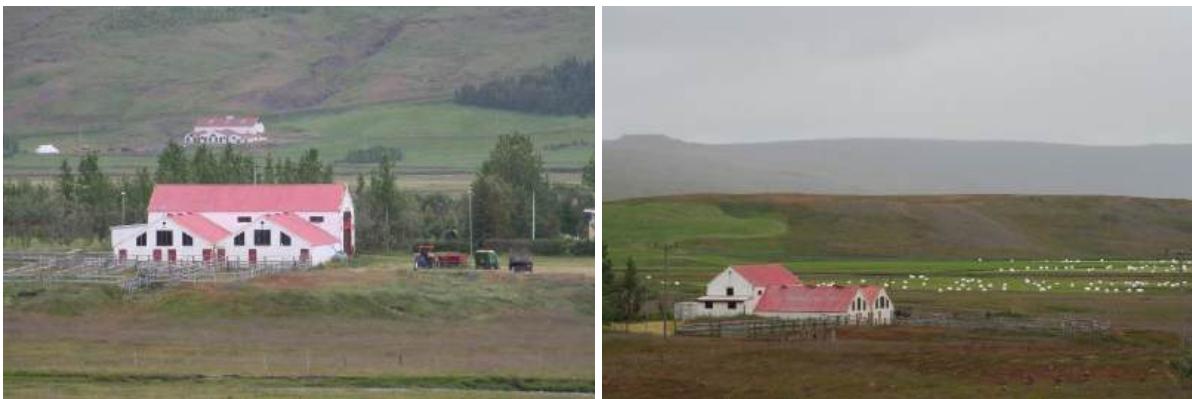
Húsin eru sambygging með tveim risum. Tvö fjánhús undir sama risi. Hin samstæðan er fjánhús og hesthús. Á garða taka húsin 245 kindur. Hús þessi eru af allra vönduðustu gerð. Veggir eru úr vandaðri steinsteypu, garðar steypdir. Einnig baðþró, þak súðað með 1 tommu borðum, lagt þakpappa og þakjárni. Sperrur 7 × 2" með 70 cm millibili. Hurðir og gluggar sterklegt og vandað. Þök máluð og útveggir.⁸⁸

Útihús í Þórormstungu 2015. Á myndinni til vinstri sér yfir að útihúsum í Saurbæ, vestan Vatnsdalsár. (Ljós. Páll J. Línal.)

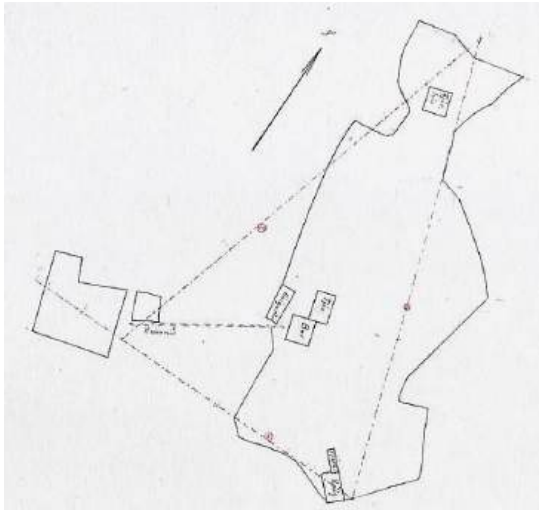
Túnakort Kots 1918. Hannes Jónsson. Nyrst og syðst í túninu eru fjárhús, en við enda heimreiðarinnar stendur bærinn. Norðvestan við hann er kálgarður og fjós áfast bænum að norðanverðu.

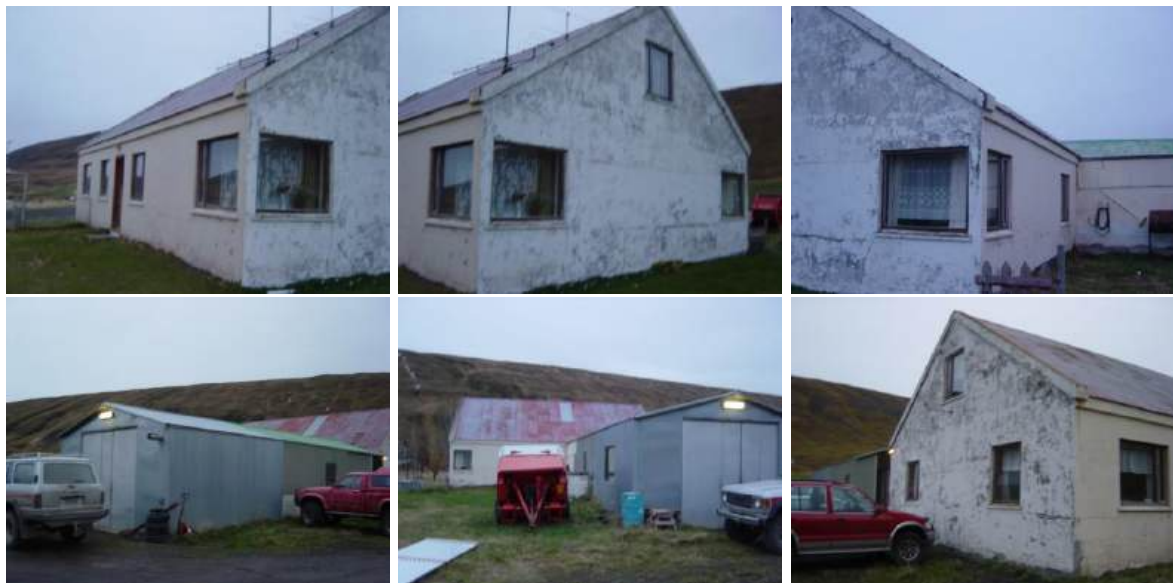
Íbúðarhúsið og viðbygging frá 1979 og 1996. Myndir teknar í mars 2011, skömmu áður en byrjað var að klæða húsin að utan. (Ljós. Stefán Árnason.)

Byggt var stórt geymslurými við norðausturhlíð íbúðarhússins í tveimur áföngum árin 1979 og 1996 og stóðu fyrir þeim framkvæmdum feðgarnir, Bragi Haraldsson og Árni Bragason. Sú viðbygging er um 14,50 m á lengd og 6 m á breidd með lágreistu mænispaki og tvískiptri vængjahurð á norð-austurgafli, en útveggir eru ýmist steinsteyptir eða bárujárnsklædd trégrind. Með þeirri stækkun er heildarflatarmál hússins 249,74 m².

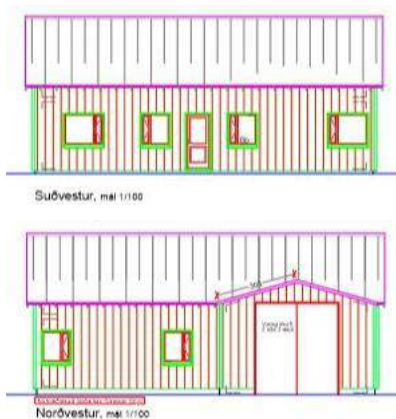
Suðvestur- og norðausturhlíðar hússins. Teikning: Stefán Árnason 28. mars 2011.

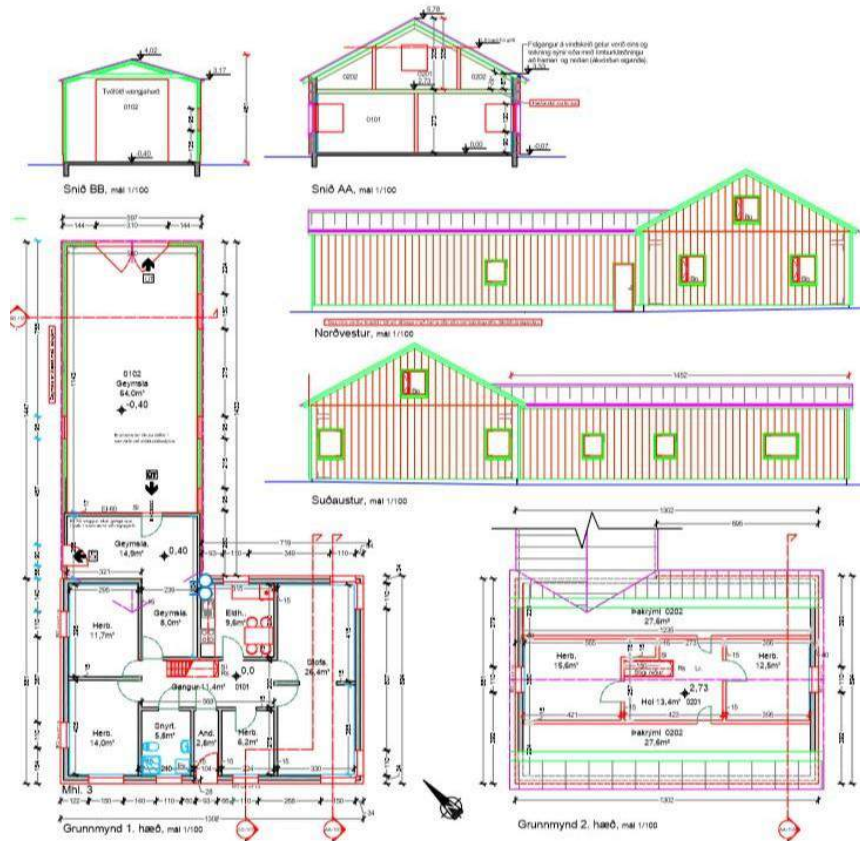
samþykkt af Teiknistofu landbúnaðarins. Húsið er 8,50 × 12,50 m að grunnfleti (106,25 m²) með 3 m háu risi og 350 m³ að stærð.⁹⁴ Það er einlyft með portlausu risi og mænispaki, en engum kjallara. Nýtanlegt rými í rishæð er 47,5 m².⁹⁵ Húsið snýr stöfnum í norðvestur-suðaustur og stendur fremst á malarkambinum og fast við þjóðveginn (Forsældalsveg).

Grunnmyndir, snið og útlit norðvestur- og suðausturhlíða hússins. Teikning: Stefán Árnason 28. mars 2011.

lóðréttri Canexel klæðningu skv. verklýsingu og teikningum Stef-áns Árnasonar, byggingafræðings á Blönduósi, sem þá mældi upp og teiknaði húsið.⁹⁶ Verkið var unnið af Trésmiðjunni Stíganda ehf. og Húsherja ehf. Við þessar framkvæmdir urðu ýmsar breytingar á ytri gerð og ásýnd hússins, þar sem reykháfur var fjarlægður, gluggasetningu breytt og frágangi á þak-skeggi og þakköntum. Allir gluggar eru nú með einum lóðréttum pósti, en skipt var um upprunalega glugga í eldri hluta hússins 1979.

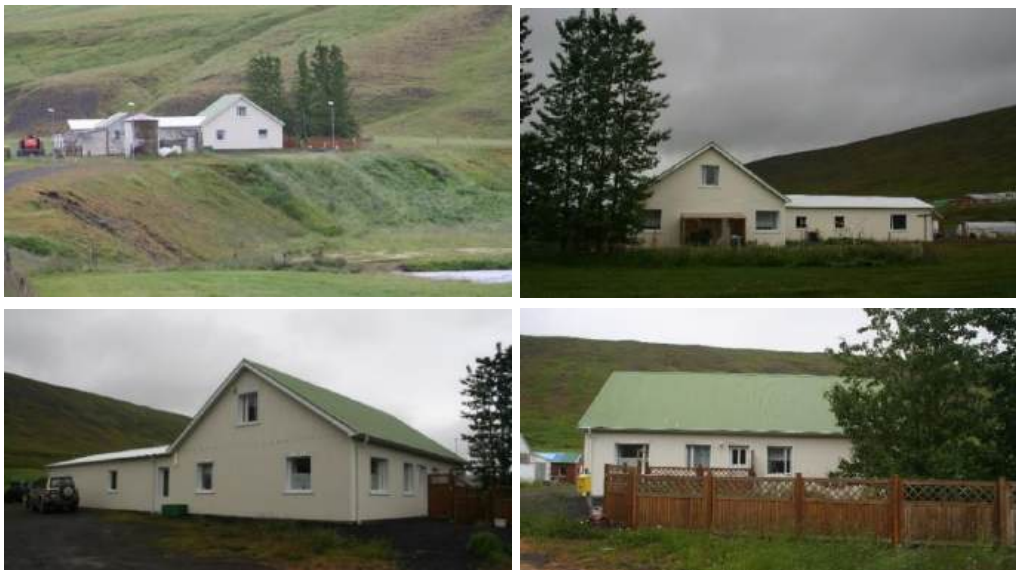
Íbúðarhúsið í Sunnuhlíð sumarið 2015. (Ljós. Páll J. Lindal.)

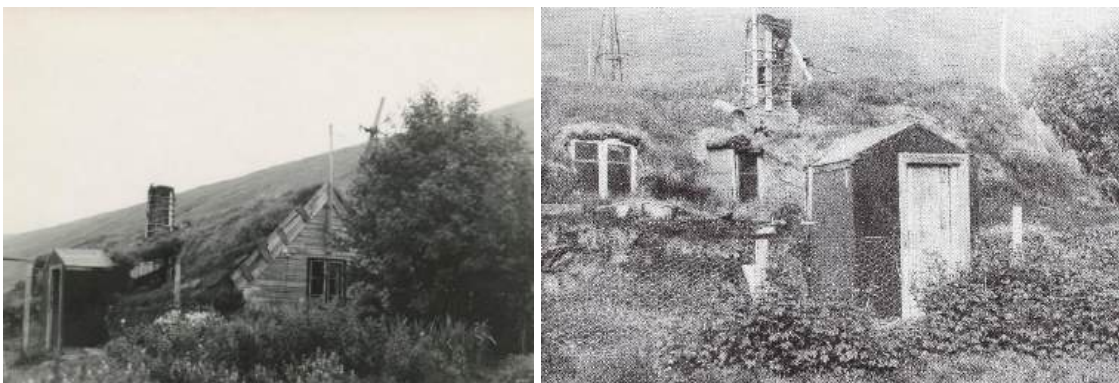
Árið 1910 var í Forsæludal torfbær með einu heilþili, sem var trúlega fyrir bæjardyrum. Um 1916 voru bæjarhúsin sögð bæði „gömul og léleg“, en 1940 var þeim þannig lýst: „Baðstofa 11,5 × 3,3 m, hæð í mitt ris 2 m. Skilrúm 3 af timbri, einföld, hálfstafn. Talsvert snörud. Austurröð 11,5 × 3,3 × 2 m. Skilrúm 2 af timbri, einföld. Miðhúsið þiljað innan og gólflagt, lélega. Kjallari grjóthlaðinn 15 m³. Norðasti hlutinn að falla inn. Skemma 27,6 m³, þilstafn.“

Gamli torfbærinn í Forsæludal. (Ljósmyndasafn A-Hún. / Ættir Austur-Húnavetninga III, s. 938.)

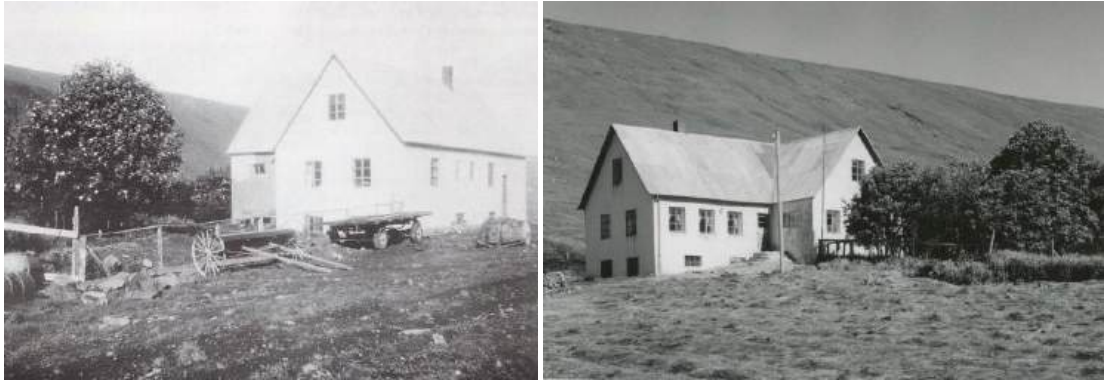
Íbúðarhúsið í Forsæludal í upprunalegri mynd. (Ettir Austur-Húnavetninga III, s. 940 / Ljósmyndasafn A-Hún.)
