Húsakönnun í Húnavatnshreppi

1. útgáfa - maí 2019

Unnið að beiðni Húnavatnshrepps með styrk frá Húsafriðunarsjóði.

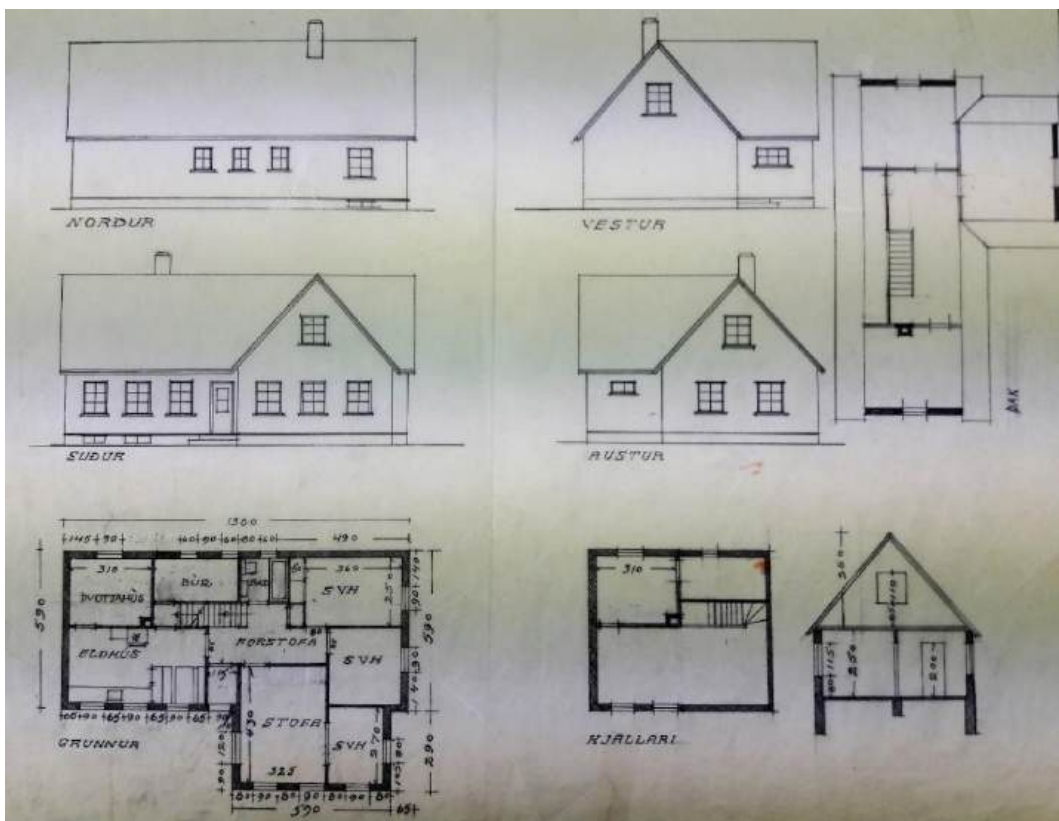
Uppdráttur Teiknistofu landbúnaðarins að íbúðarhúsinu í Forsæludal. (Þf. Byggingastofnun landbúnaðarins 2005 BB/25, nr. 1218.)

Húsið var teiknað hjá Teiknistofu landbúnaðarins, en ókunnugt er um yfirmið þess. Í upprunalegri mynd var húsið ein hæð með kjallara undir rúmlega helmingi þess, háu portlausu risi og mænispaki. Það er L-laga að grunnformi, því að út frá enda suðvestur-langhliðar gengur burstmynduð útbygging undir sama formi og meginálman, en nokkru mjórri og án kjallara. Skv. byggingarvottorði, útg. í árs-

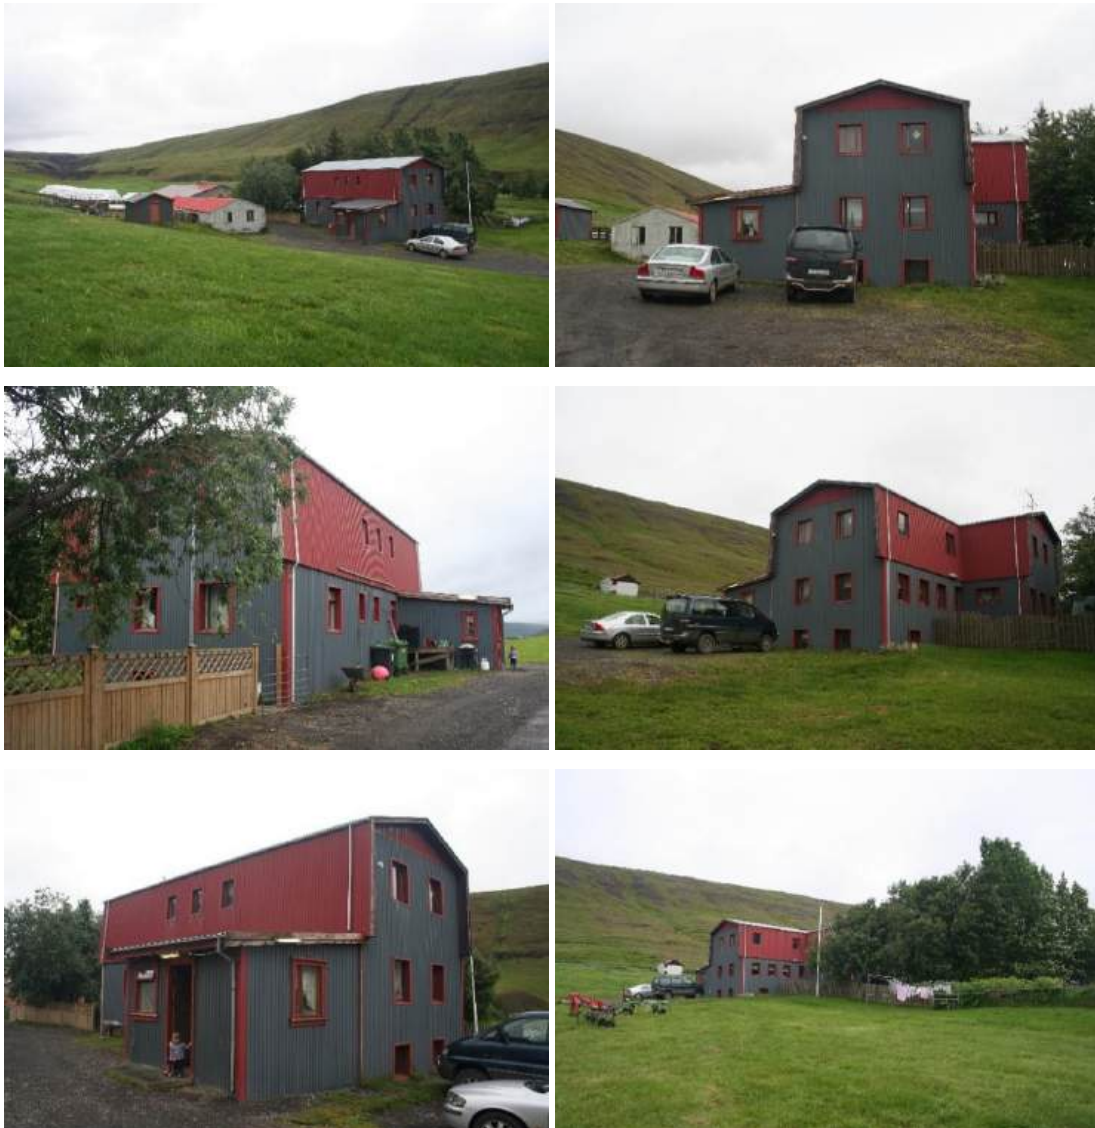
Húsið er nú gjörbreytt að formgerð og ásýnd allri. Á árunum 1991-1995 var reist útbygging með steypu gólf, kjallara og einhalla þaki við aðalinngang á norðausturhorni hússins. Smíður var Arnþór Jónsson frá Akureyri. Mesta breytingin var þó gerð með stækkun hússins 1986-1987, þegar byggð var íbúðarhæð með mansardsniði og lágu risi ofan á allt húsið, sem reiknast nú 323,4 m² að stærð. Steypt var ofan á gafleveggi og þeir hækkaðir til hliðanna, en hallandi þakfletir eða hliðarveggir gerðir úr timbri. Allt húsið var klætt að utan með litaðri járnlæðningu og allri gluggasetningu breytt þannig, að krosspósta gluggum var skipt út fyrir glugga, sem eru ýmist með einum lóðréttum pósti eða pósta-

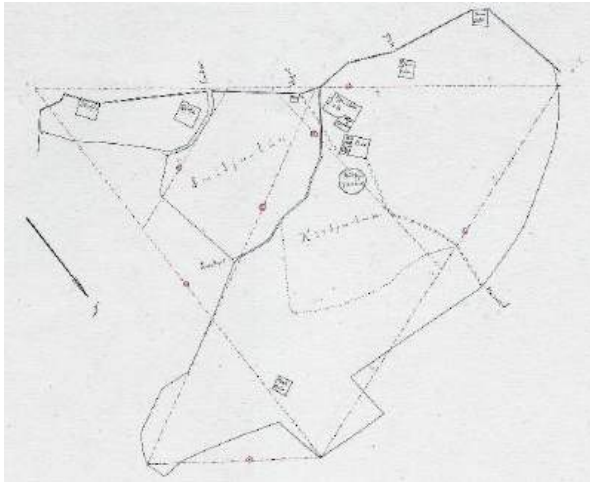
Túnakort Grímstungu frá 1918. Hannes Jónsson. Efst til hægri er hústóft við túngarðinn, næst fyrir austan er fjárhús og túnhlið sunnan við það. Þá kemur húsabyrping vestan lækjar: Syðst eru fjós, hlaða o.fl. og kálgarður, þá bær ögn norðar með kálgarði og trjagarði að suðaustanverðu og hringlaga kirkjugarði og Kirkjutúni norðan við. Norður frá bænum hlykkjast heimreiðin og sunnan frá túngarðinum og húsi, fast við hann, liggur vegur heim að bænum. Austan við læk og Smiðjutúnið eru fjárhús og annað fjárhús nokkru austar, fast við túngarðinn. Nyrst og neðst á kortinu er hesthús.

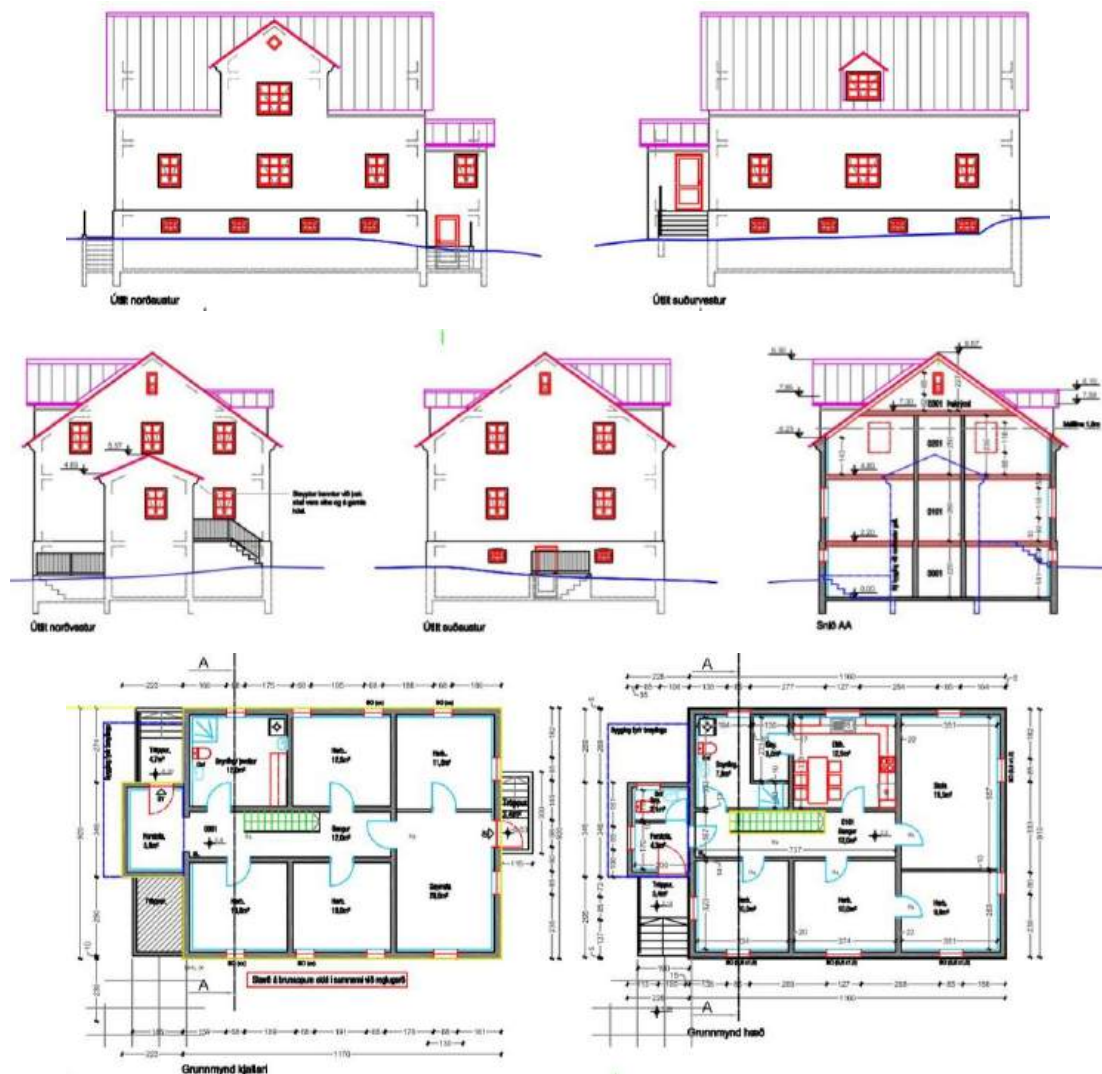
Útlits- og grunnteikningar Stefáns Árnasonar byggingafræðings af íbúðarhúsinu í Grímstungu, gerðar 29. júlí 2013.

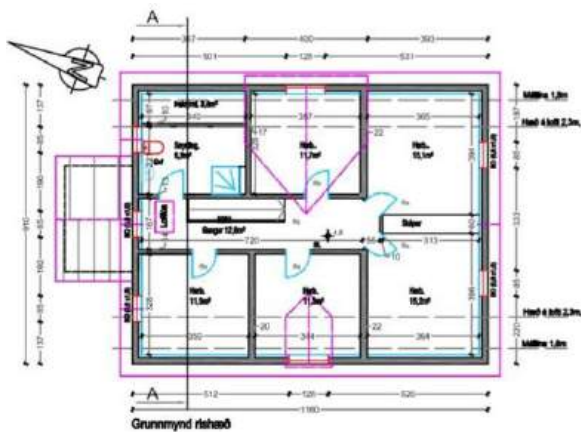
Grunnmynd rishæðar. Teiknað af Stefáni Árnasyni 29. júlí 2013.

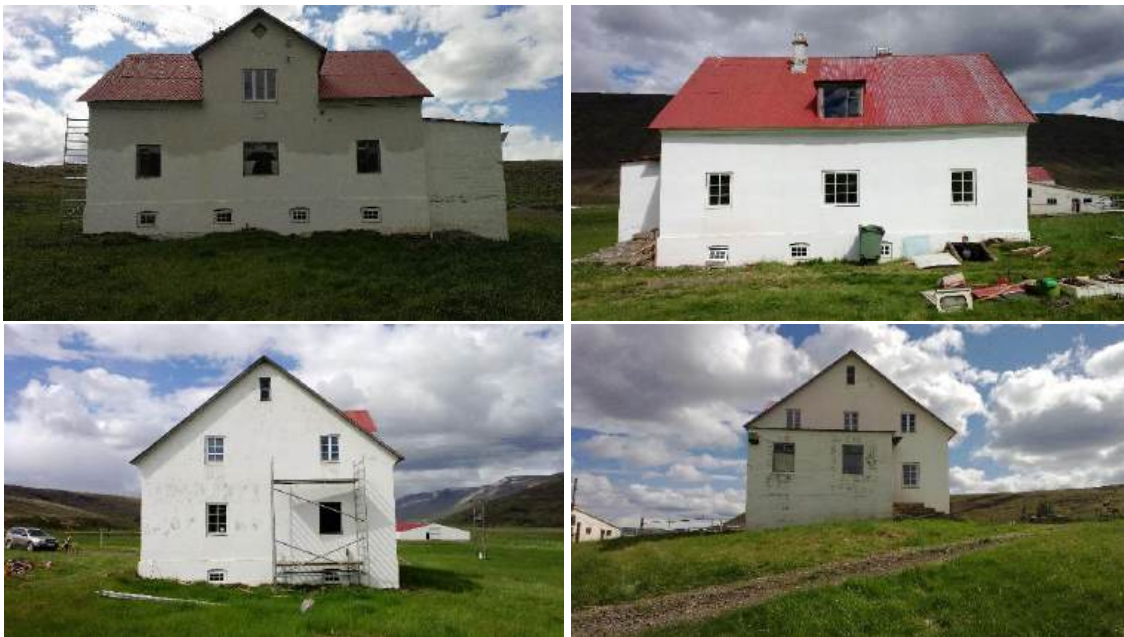
Íbúðarhúsið í Grímstungu 18. júní 2013, skömmu áður en hafist var handa við endurbætur á því. Allmargir gluggar höfðu þó verið endurnýjaðir. (Ljós. Stefán Árnason.)

Húsið var í ýmsu tilliti í fremur laklegu ástandi, þegar hafist var handa við endurbætur á því árið 2013. Ljósmyndir hér að ofan, sem teknar voru í júní 2013, tala sínu máli. Bjarki Kristjánsson, húsasmíðameistari á Svinavatni, var fenginn til að hafa yfirumsjón með endurgerð hússins. Var það allt endur-

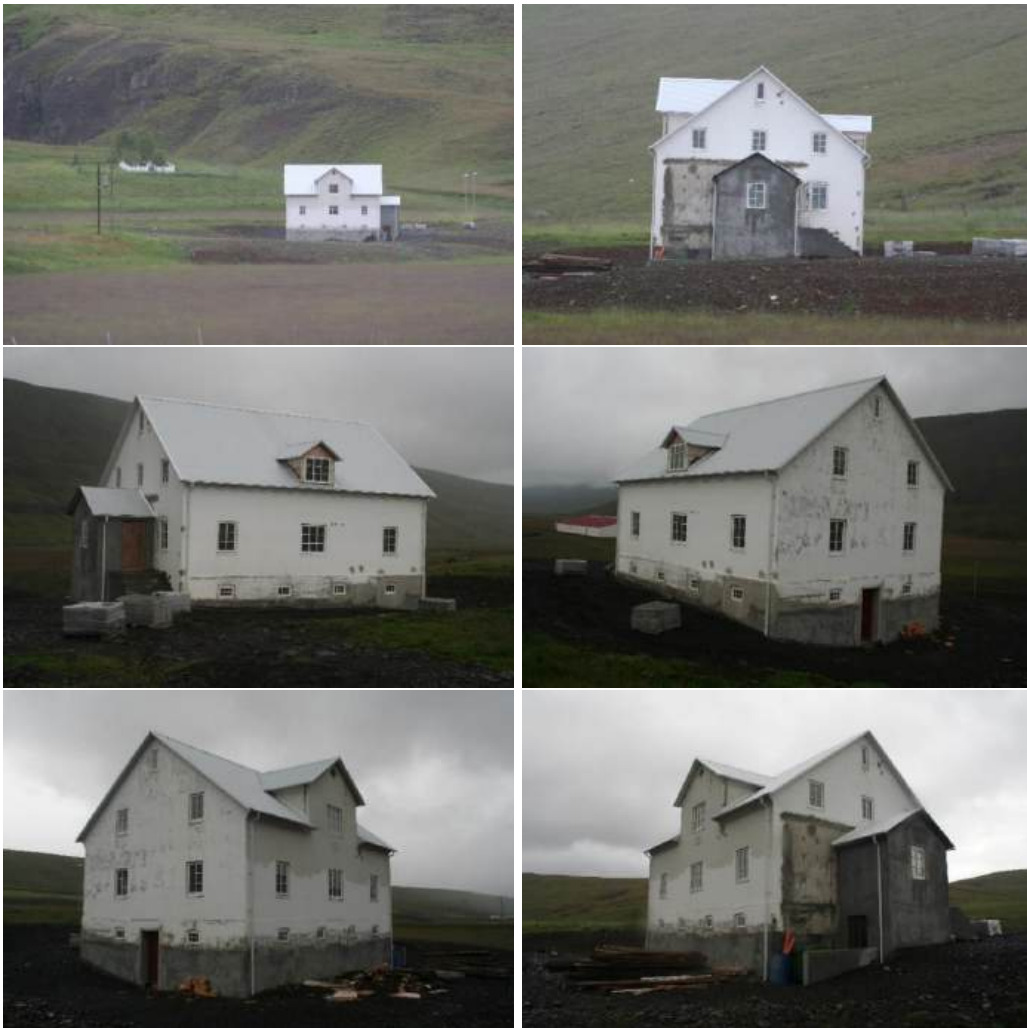
Íbúðarhúsið í Grimstungu sumarið 2015, en endurgerving þess hófst árið 2013. Á efstu myndinni til vinstri er horft til bæjarins úr norðaustri og í bakgrunni er gamli kirkjugarðurinn og bæjarstæðið undir brekkurótum. (Ljós. Páll J. Lindal.)

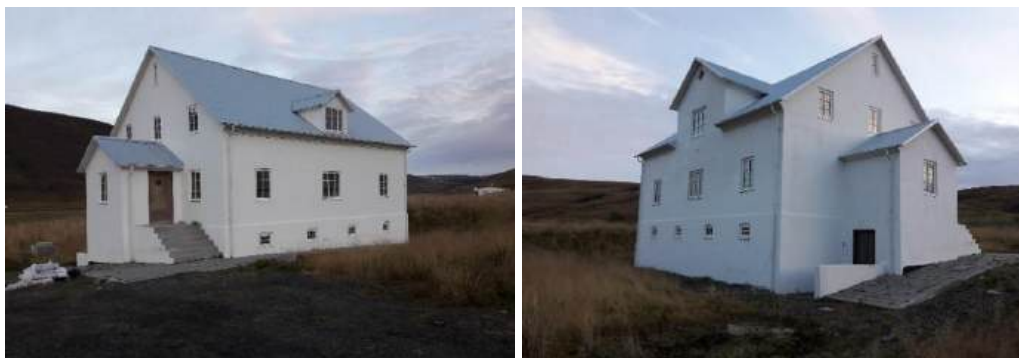
Íbúðarhúsið í Grimstungu 8. október 2018 eftir gagngerar endurbætur. (Ljós. Gunnlaugur Haraldsson.)

Sem fyrr segir er íbúðarhúsið einlyft með steinsteyptum kjallara, sem nú rís að miklu leyti úr jörðu, portbyggðu risi og krossreistu mænispaki. Upp af norðausturhlið er steiptur kvistur með mænispaki

og annar lítill úr timbri að suðvestanverðu, einnig með mænisþaki, en var áður með einhalla þaki. Aðalinnangangur er á norðvesturgafli um steinsteyptan inngangsskúr með mænisþaki og steypum tröppum. Þar var áður útidyraskúr eða viðbygging með öðru sniði og hallandi þaki, eins og fyrr er lýst. Inngangur í kjallara er á suðausturgafli. Heildarstærð hússins með inngangsskúr reiknast nú 327,9 m² og 754 m³.

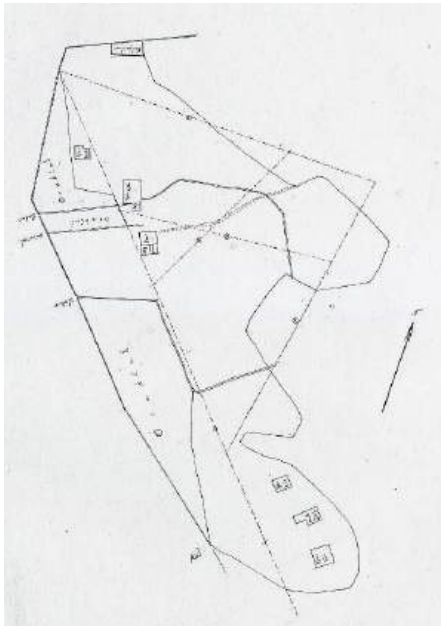
Túnakort Haukagils 1918. Hannes Jónsson. Bærinn stendur milli tveggja lækja og við enda heimreiðar úr austri og vestri. Fast sunnan við bæinn voru skemma og kálgarður, en fjós o.fl. örlítið norðvestan við bæinn og enn fjær fjárhús og kálgarður norður við túngarðinn. Syðst í túninu stóðu tvö fjárhús og hesthús.

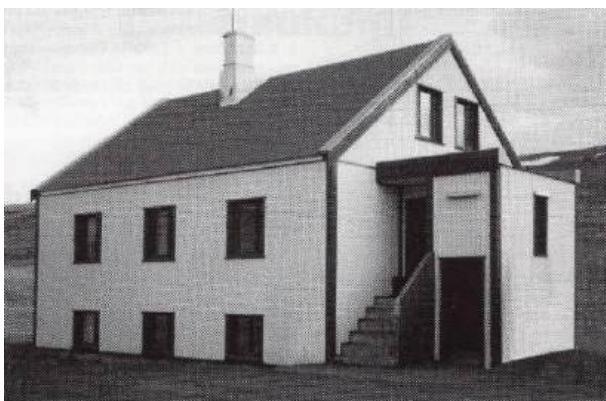
Íbúðarhúsið um 1975, skömmu eftir að búsið var að klæða það að utan með járnklæðningu og breyta gluggasetningu í því. Reykháfur stendur þó óhaggaður. (Ættir Austur-Húnavetninga III, s. 962.)

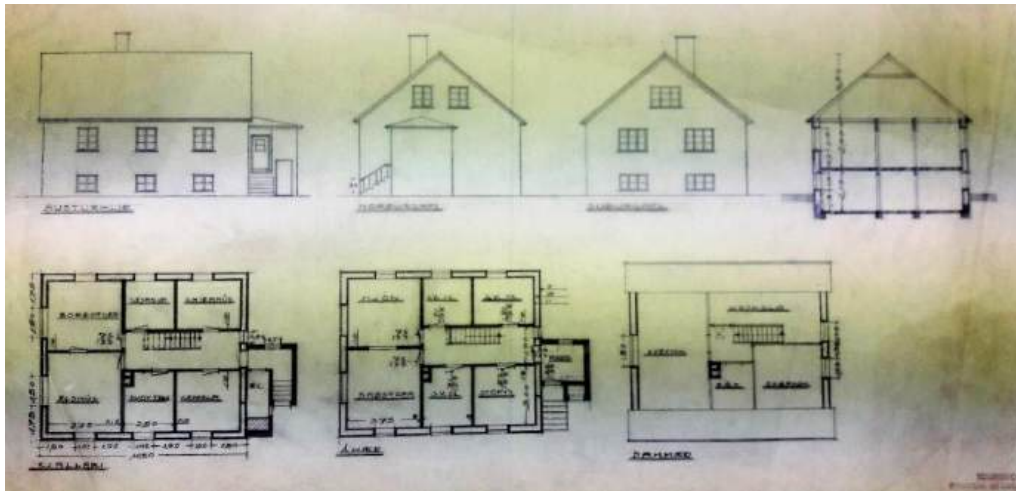
Uppdráttur Teiknistofu byggingar- og landnámsjóðs (trúlega gerður af Jóhanni Fr. Kristjánssyni) að íbúðarhúsinu á Haukagili. (Þí. Byggingastofnun landbúnaðarins 2005 BB/2, nr. 35B.)

¹²⁷ Húsið var teiknað af Teiknistofu byggingar- og landnámssjóðs (teikning nr. 35B). Hinn 22. mars 1937 færði Jóhann Fr. Kristjánsson, forstöðumaður teiknistofunnar, þessa umsögn um húsið til bókar: „Húsið skoðaði eg í smíðum í sumar. Var þá lokið að steypa kjallara og síðan hefir hæðin verið steypd að efri bitum. Steypan var í meðallagi góð.“ Hinn 18. mars 1939 bætti Þórir Baldursson arkitekt þessari athugasemd við: „Húsið er nú fullgert og má því ganga frá láni.“ Þf. Byggingastofnun landbúnaðarins 2005 A/111.

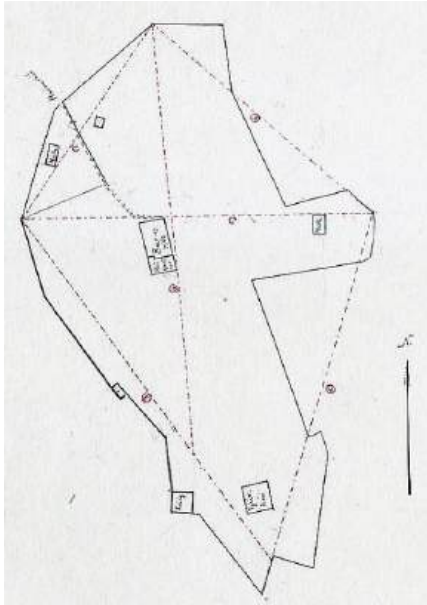
Túnakort Saurbæjar 1918. Hannes Jónsson. Heimreiðin að bænum er úr norðvestri, en syðst í túninu eru fjárhús.

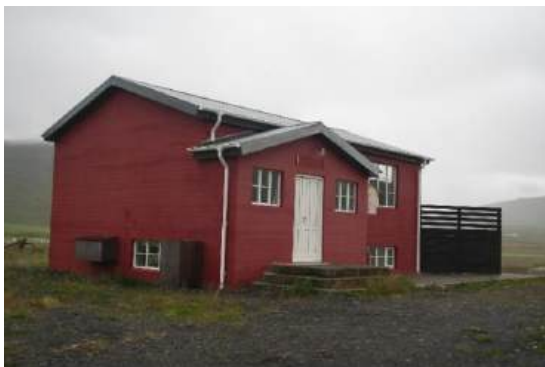
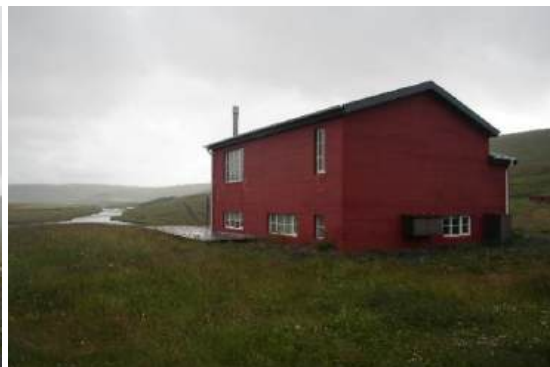
Gamla samkomuhúsið á Móhelli sumarið 2015 eftir endurgervingu þess, sem hófst 2005. (Ljós. Páll J. Lindal.)

árabil og lenti í niðurníðslu, en árið 2005 var það selt tveimur fjölskyldum, þ.e. annars vegar Snorra Jósefssyni og Höllu Jónsdóttur og hins vegar Ólafi Jósefssyni og Ástu Margræti Karlsson, sem síðan hafa endurnýjað húsið af smekkvísi og notað það sem frístunda- og sumarhús.¹⁴⁵

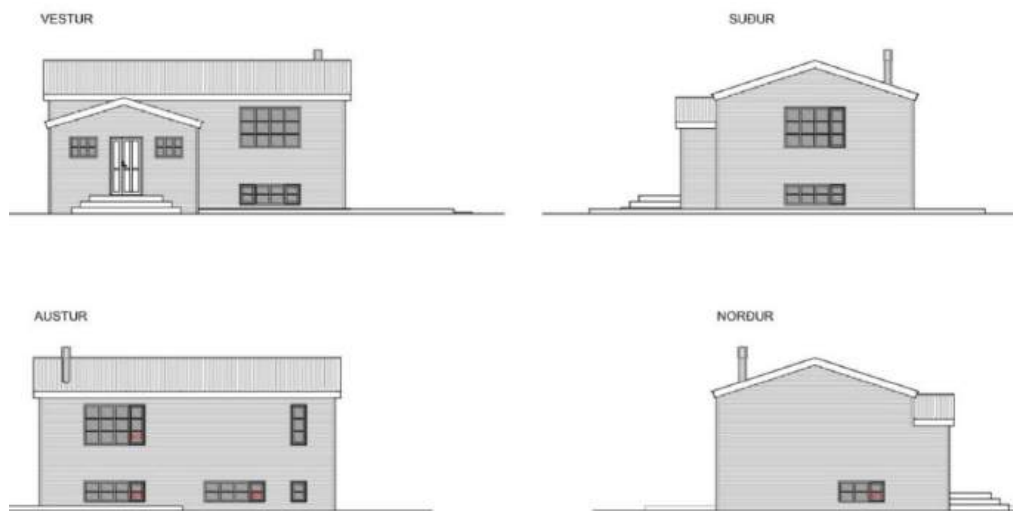
Útlitsteikningar vegna utanhússklæðningar, gerðar af Stoð ehf. verkfræðistofu, 4. ágúst 2017.

Eftir að húsið komst í eigu nýrra eigenda árið 2005 hófu þeir gagngerar endurbætur á því, jafnt að utan sem innan. Húsið var innréttað sem frístunda- og sumarhús og nýtingu herbergja breytt til samræmis við það. Á hæðinni er aðskilin forstofa með óbreyttu sniði og stigagangi niður í kjallara, en eldhús og stofa í einu rými, þar sem áður var samkomusalur. Í kjallara eru þrjú herbergi, gangur og

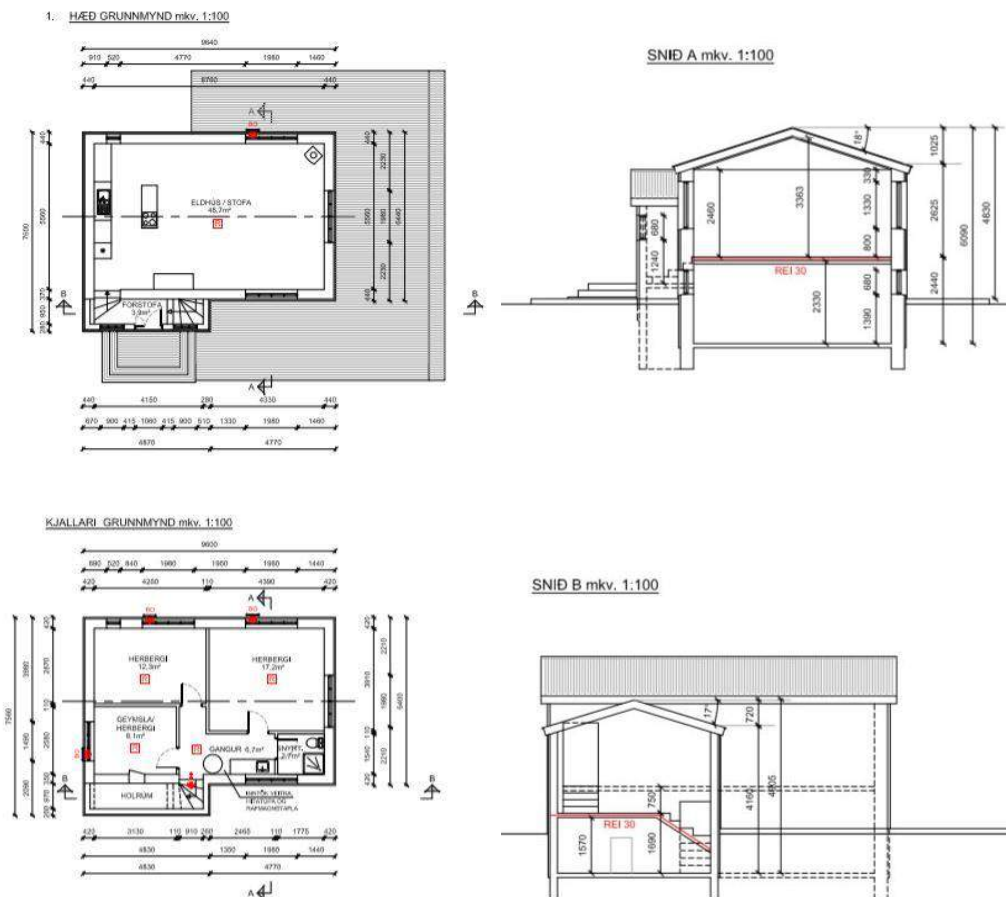
Núverandi skráð notkun er geymsla. Breyta á notkun hússins í frístundahús. Húsið verður einangrað að utan með 50 mm steinullareinangrun og klætt liggjandi Alu-Zink bárujárnsklæðningu á loftræstri lekturgrind. Húsið verður þannig frágengið að það uppfylli lög og reglur um frístundahús. Krossviðarkassar, sem nú eru áfastir við húsið, verða fjarlægðir. Steyptar tröppur/stétt framán við útidyrnar verða fjarlægðar og endurgerðar með núverandi formi úr við. Gert er ráð fyrir viðarpalli umhverfis húsið á þrjá vegu. [...] Klæðning festist á lóðréttar lektur T1-45×70 c/c600 eða sambærilegt. Lektur festar við steinvegg með vinkli V7-70×2×55 m/st c/c 850 mm eða sambærilegt.¹⁴⁸

Grunnmýndir og snið af Móhellu. Stoð ehf. verkfræðistofa, 4. ágúst 2017.

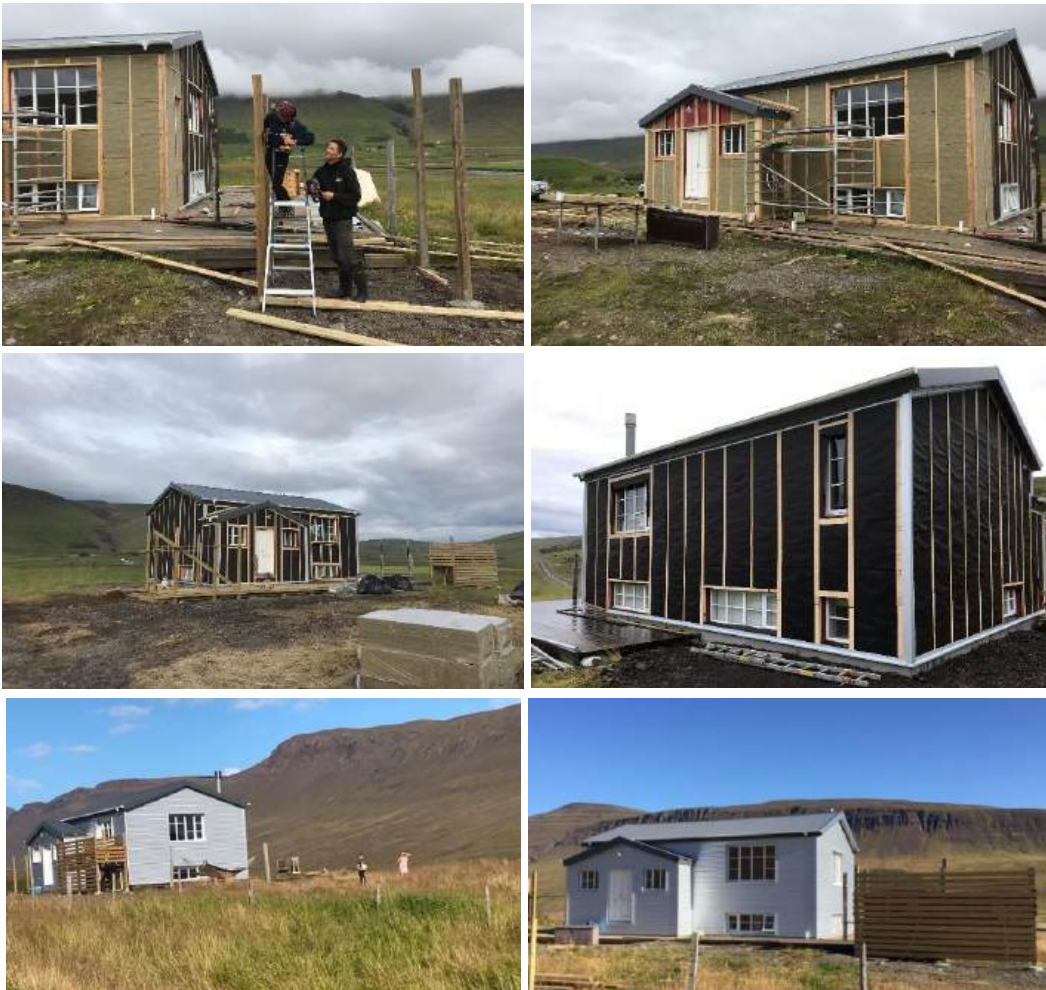
Húsið hefur breytt mjög um svip eftir að það var einangrað og klætt að utan 2017-2018. (Ljós. Snorri Jósefsson.)

Ekki er gerð tillaga um ráðstafanir til varðveislu hússins, en gera þyrfti frekari leit að upprunalegum teikningum.

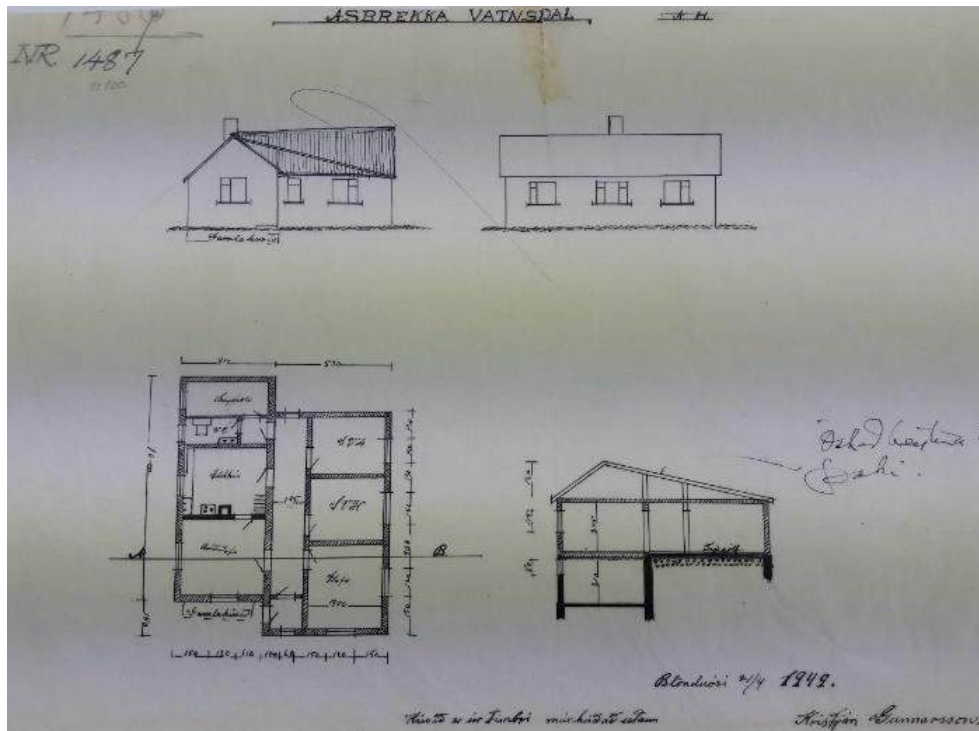
Uppdráttur Kristjáns Gunnarssonar að íbúðarhúsinu, dags. 21. apríl 1949. (Þí. Byggingastofnun landbúnaðarins 2005 BB/30 (nr. 1487).)

Árið 1949 var húsið stækkað verulega með því að byggð var samsíða álma norðan við eldra húsið, skv. teikningu Kristjáns Gunnarssonar (1903-1986), trésmíðameistara á Blönduósi. Húsið var úr timbri og múrhúðað (forskalað) að utan, einlyft með lágu risi og einhalla þaki norður af mæni eldra hússins.

Meðfram því að endilöngu lá gangur og gengt úr honum í vistarverur til beggja hliða (sjá teikningu). Eldra húsið var 10 × 4,10 m að stærð og viðbyggingin 10 × 5,30 m, svo að ásamt kjallara var húsið 198 m³. Í kjallara var miðstöð og þvottahús, en á stofuhæð voru skv. teikningu borðstofa, eldhús, salerni, geymsla, stofa, 2 herbergi og gangur eftir miðju húsi.¹⁵¹ Húsið var rífið árið 2009.¹⁵²

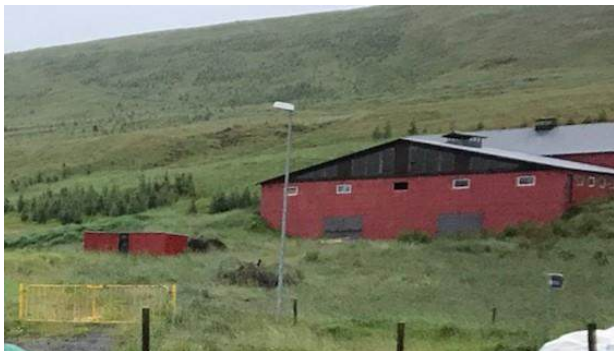
sem flutti hann nær bænum.¹⁵³ Skúrin stendur austan við útihúsin. Hann er bárujárnsklædd og óeinangruð timburgrind með lágu einhalla þaki, sem hallar til vesturs í átt að útihúsunum. Hann er nú með steinsteyptu gólfi, en var áður með malargólfi á meðan hann þjónaði sem vörugeymsla bænda á upphaflegum stað. Húsið er þurr og góð geymsla í ágætu ásigkomulagi.¹⁵⁴

Gamli vörugeymsluskúrin stendur rétt austan við útihúsin. (Ljós. Snorri Jósefsson.)

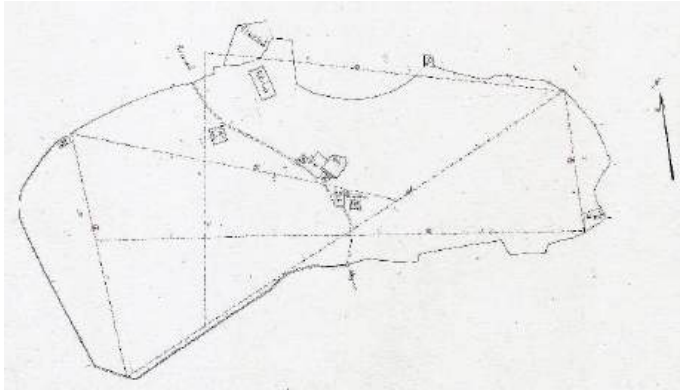
Túnakort Áss frá 1918. Hannes Jónsson. Heimreiðin liggur úr norðri að bænun fyrir miðjum uppdrætti. Við túngarðinn er hesthús vestast, síðan fjárhús næst heimreiðinni og annað fjárhús austan við hana. Heima við bæinn er skemma vestan við hann og kálgarður austan við. Suðaustan við bæinn eru hlaða, fjós, heygarður og hesthús, en frá útihúsunum liggur vegur í suðurátt frá bænum.

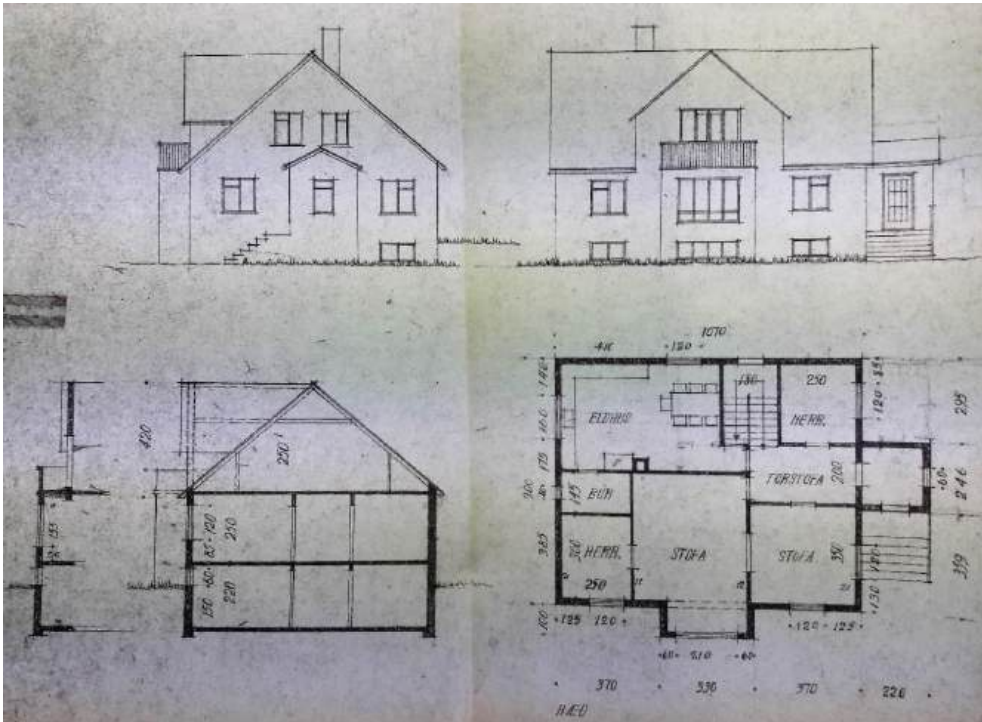
Teikningar Teiknistofu landbúnaðarins að íbúðarhúsinu í Ási. (Þí. Byggingastofnun landbúnaðarins 2005 A/12 og BB/30, nr. 1499.)

Húsið er 10,70 m á lengd og 9 m á breidd, en heildarstærð þess er 291 m² og 646 m³. Skv. teikningu var herbergjaskipan á stofuhæð þessi: Forstofa, stofa, 2 herbergi, eldhús, búr og stigagangur í kjallara og á loft. Á árunum 1969-1971 voru gerðar

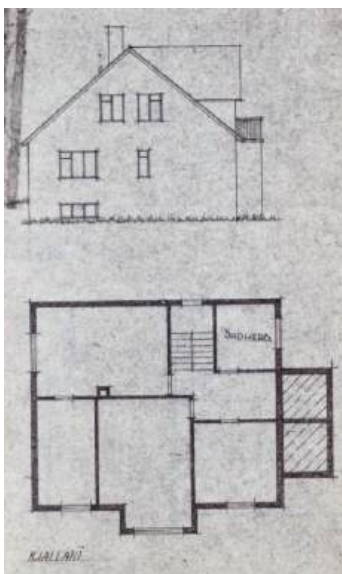
Norðurgafi og kjallari, skv. upphaflegri teikningu.

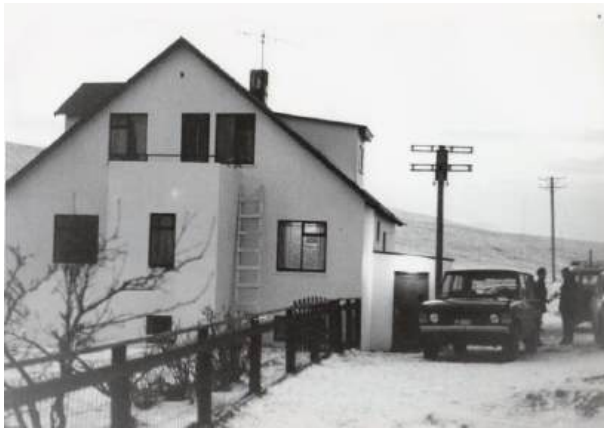
Suðurstafn hússins í mars 1979. (Þí. Byggingastofnun landbúnaðarins 2005 A/12.)

Ýmsar breytingar hafa verið gerðar á húsinu síðan og munar mestu um þær, sem gerðar voru utanhúss árið 1987. Þá var húsið einangrað að utan og útveggir heilklæddir með steniklæðningu. Jafnframt hefur flestum gluggum hússins verið breytt við endurnýjun, svo að á stofuhæð eru þeir flestir með einum lóðréttum pósti. Þessar aðgerðir hafa breytt mjög upprunalegu svipmóti hússins, sem að öðru leyti heldur sínu formi.

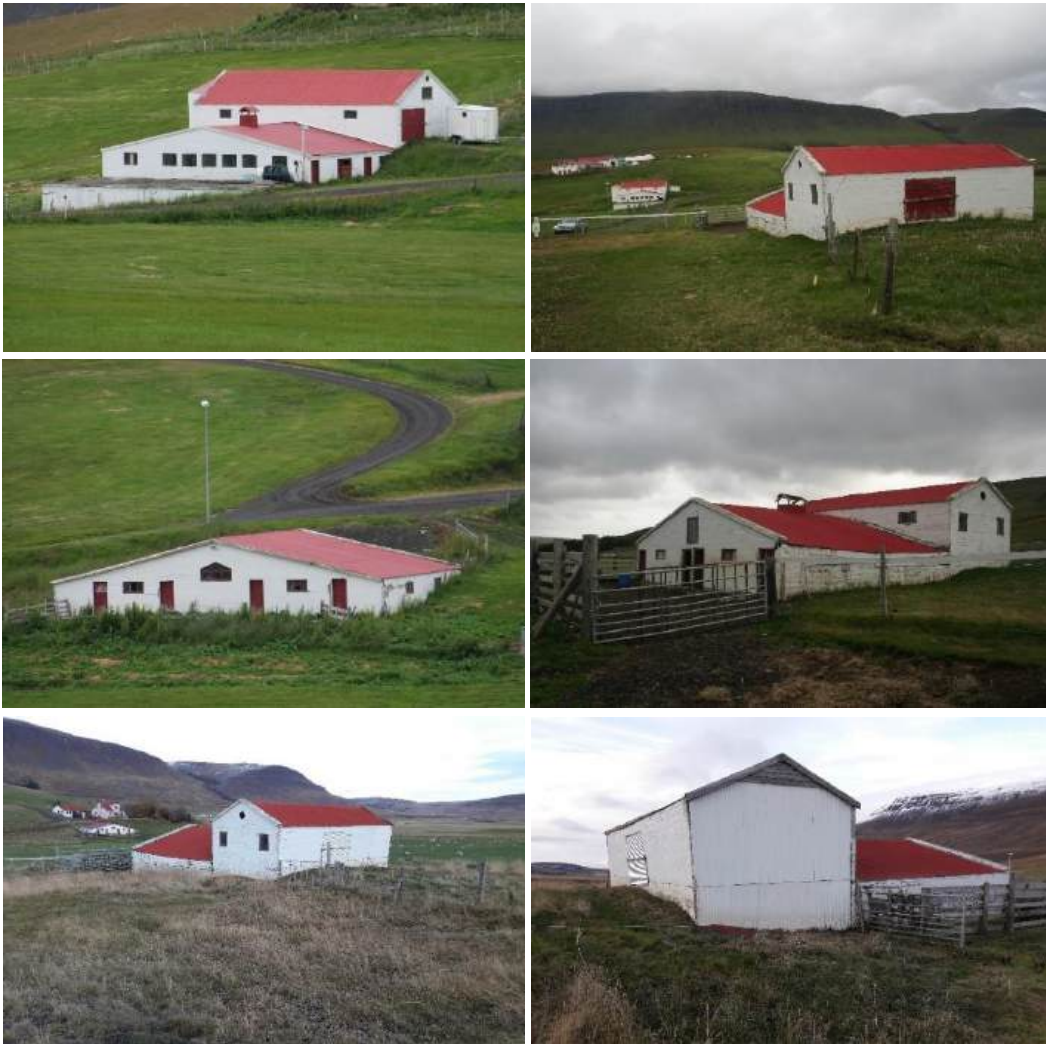
húsum með hlöðum frá 1954. Þessum húsum er prýðilega við haldið og setja þau búsældarlegan svip á umhverfið.

Útihús í Ási, byggð á árunum 1952-1954. Efri myndirnar voru teknar í ágúst 2015 og þær neðri í október 2018. (Páll J. Lindal / Gunlaugur Haraldsson.)

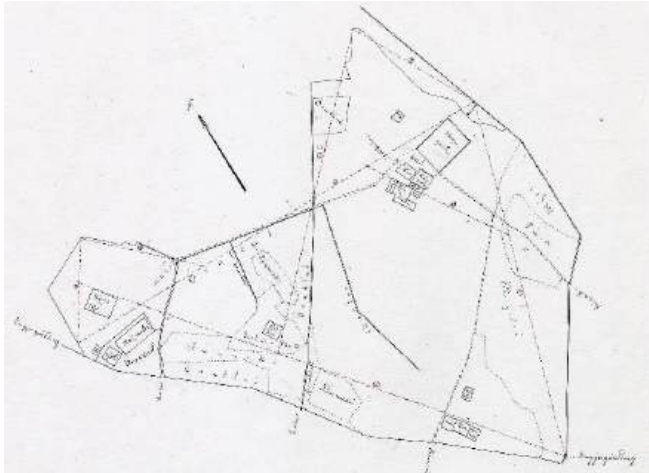
Túnakort 1918. Hannes Jónsson. Vestan við kirkjugarðinn er hlaðið og síðan bær með kálgarði sunnan við. Fast vestan við hann er lítil rétt og síðan hús, fjós og hlaða og skemma norðan við. Norðan við bæinn er salerni og í austur frá því, talsvert norðan við kirkjugarðinn stendur kirkjan.

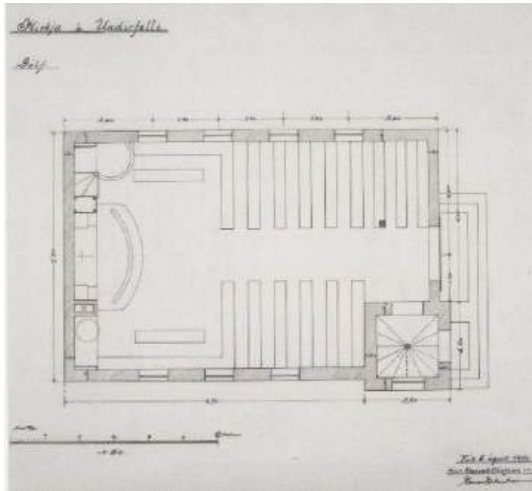
Uppdráttur Rögnvalds Ólafssonar að Undirfellskirkju, frágenginn af Einari Erlendssyni 5. ágúst 1914. (Kirkjur Íslands VIII, s. 231.)

Í ágúst árið eftir voru lagðir fram uppdrættir Rögnvalds Á. Ólafssonar húsameistara að steinkirkju, frágenginn af Einari Erlendssyni arkitekt. Um var að ræða langkirkju með háum turni upp af norðanverðum framstafni í þeim stíl, sem kenndur hefur verið við norræna-ítalska rómantik. Framkvæmdir

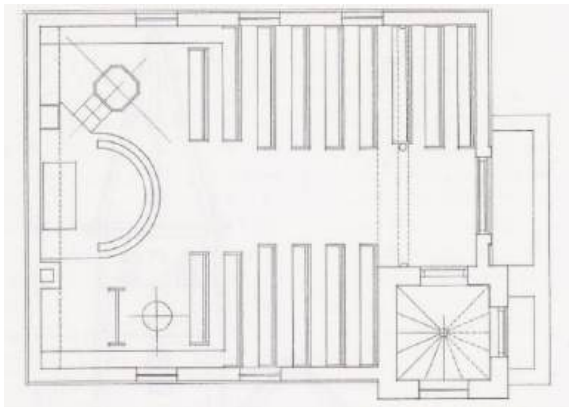
Grunnmynd Undirfellskirkju í mkv. 1:100. Mælt og teiknað af Þorsteini Gunnarssyni arkitekt. (Kirkjur Íslands VIII, s. 237.)

Kirkjan er steinsteypt, $8,33 \times 6,96$ m að utanmáli, með ferstrendum turni í norðvesturhorni, $2,5 \times 2,5$ m að grunnfleti og um 13 m háum. Kirkjubakið er krossreist, en brotið toppþak á turni. Nákvæm lýsing Þorsteins Gunnarssonar arkitekts á kirkjunni, jafnt ytri sem innri gerð hennar, ásamt byggingar- og viðhaldssögu, er birt í ritinu *Kirkjur Íslands VIII*, s. 228-248. „Frumkvæði að endurbótum kirkjunnar höfðu þeir Hallgrímur Guðjónsson í Hvammi, formaður sóknarnefndar, og séra Árni Sigurðsson sóknarprestur. Þorsteinn Gunnarsson sá um endurgervingu. Þór Benediktsson sagði fyrir um viðgerð, en yfirsniður var Einar Evensen, múrverkannaðist Jón Kr. Jónsson og málun Ingvi Þór Guðjónsson. Vinna við endurbætur hófst 1984“ og lauk árið eftir.¹⁷⁴

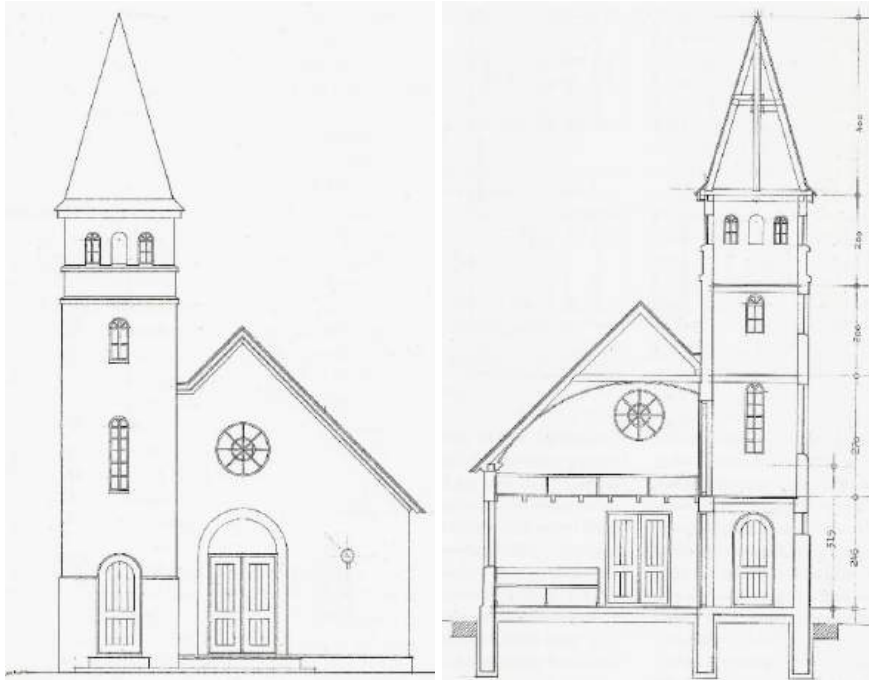
Framstafn og þverskurður í mkv. 1:100. Mælt og teiknað af Þorsteini Gunnarssyni arkitekt. (*Kirkjur Íslands VIII*, s. 238 og 239.)

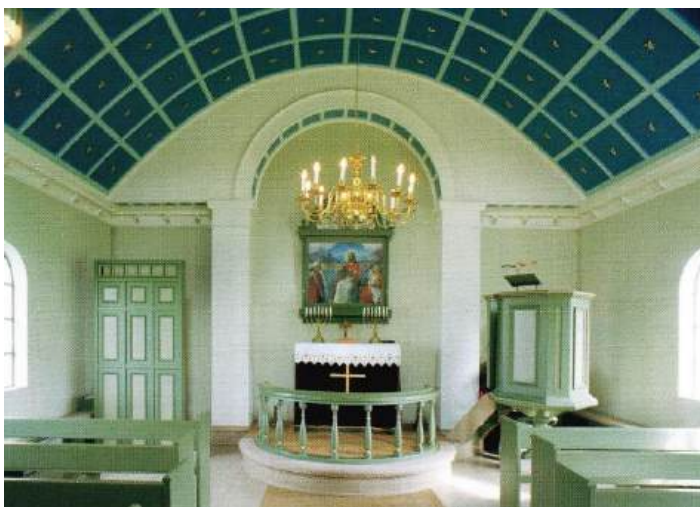
Eins og nú stendur er ásigkomulag kirkjunnar engan veginn ásættanlegt. Veldur því einkum fjáskortur sóknarinnar til þess að standa undir nauðsynlegu og reglubundnu viðhaldi, auk þess sem kirkjan

hefur jafnan verið lítið upphituð. Í kirkjunni er því stöðugur raki, sem orsakað hefur málningarskemmdir á útveggjum og víðar. Meðal annars eru stórir rakaflekkir í öllum hornum, timburverk er fúíð, þar sem einkanlega sér á listum (römmum) umhverfis reiti í hvelfingu og á listum sem aðskilja vegg og loft.¹⁷⁵

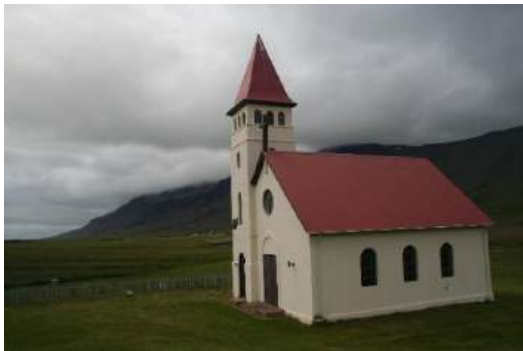
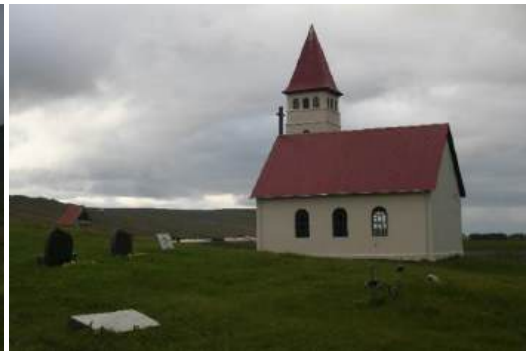
Undirfellskirkja sumarið 2015. (Ljós. Páll J. Lindal.)

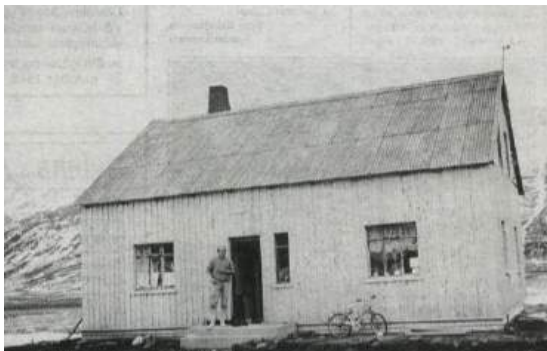
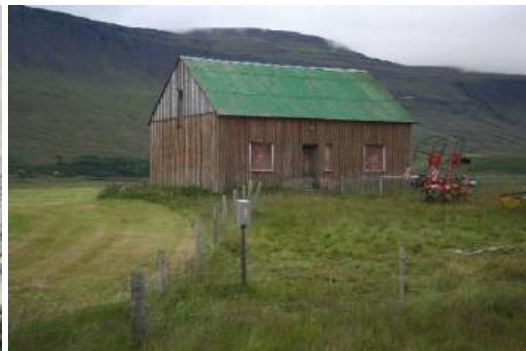
Til vinstri: Húsið nýlega klætt að utan 1988. Til hægri: Yfirgefið íbúðarhús sumarið 2015. (Ljósmynd. Dagur 29. okt. 1988 / Páll J. Lindal.)

Árið 1988 var húsið klætt að utan með lóðréttri timburklæðningu, en húsinu að öðru leyti ekkert breytt. Hinn 15. desember 1992 kom upp eldur í húsinu. Helmingur þess slapp að mestu við eldinn, en hinn hluti þess skemmdist mikið, svo að húsið hefur verið óíbúðarhæft síðan¹⁸¹ og var þannig lýst árið 2013 í ritinu *Eyðibýli á Íslandi V*, s. 127:

Það er klætt með heillegri lóðréttri viðarklæðningu. Þakið er mænisþak og er járnklæðning þess heilleg. Húsið brann á sínum tíma og er illa farið að innan. Það lítur vel út að utan og lítil merki sjást um brunann, en aðeins má greina þau við útidyr. Eftir brunann var neglt fyrir alla glugga og enn er neglt fyrir þá nema á austurhlið. Þar eru þrír heilir gluggar, af þeim tveir glerjaðir. Ef til vill hafa þeir verið settir í eftir bruna. Í aðra glugga vantar karma, fög og gler. Útidyr eru á miðri framhlið sem snýr í vestur. Útihurð er heil en neglt er fyrir þar sem hefur verið rúða. [...] Húsið lítur ágætlega út að utan en ekki er víst að viðgerð borgi sig.¹⁸²

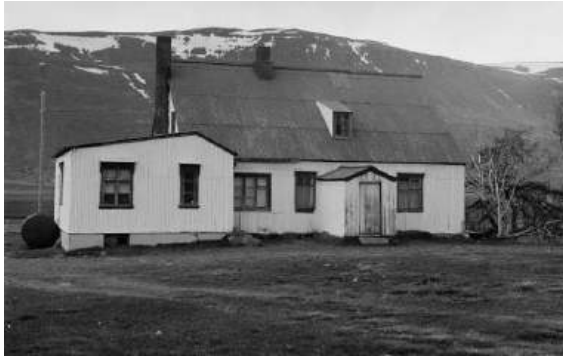
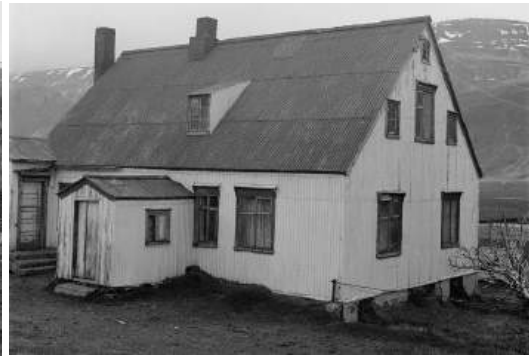
Baksvipur Kornsarhússins 1983. Við norðurstafn er viðbygging Runólfs Björnssonar frá 1921 og fyrir miðri austurhlíð er lítil bakdyraskúr með mænispaki, sem trúlega var reistur fljótlega eftir byggingu hússins sbr. ljósmynd Collingwoods frá 1897. (Ljós. Þór Magnússon / Þjms. ÞM-7688 og 7689.)

Um eða skömmu eftir fyrri heimsstyrjöld (sennilega árið 1921), byggði Runólfur Björnsson viðbyggingu með skúrþaki við norðurstafn hússins,¹⁹⁵ þar sem var íbúð þeirra Ölmur, „en ítök höfðu þau jafnframt í gamla húsinu“.¹⁹⁶ Húsinu var lýst í fasteignamati 1930. Nefndist þá járnvarinn „íbúðarskúr úr timbri 8,80 x 4,40 m með kjallara“. Húsinu var lýst nánar 1940 og nefnt „skúr af timbri“ á steinsteyptum kjallara (sjá síðar). Búið var í húsinu til ársins 1981, en það

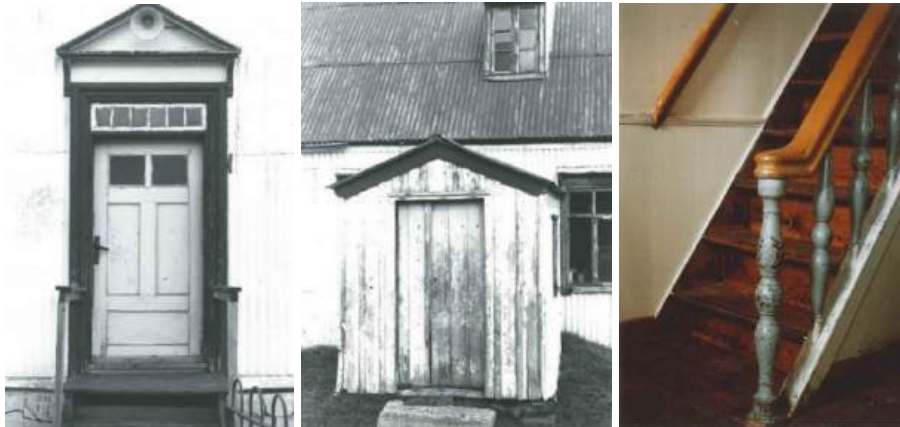
Aðaldyr hússins, inngangsskúr við bakhlíð og stigi upp á loftið. (Ljós. Þorsteinn Gunnarsson, júlí 1985.)

Húsið er einlyft timburhús, upp. 8 × 12 m að grunnfleti án viðbyggingar og skúrs. Það stendur á steinhlöðnum háum sökkli og er með háu risi, 45° þakhalli. Húsið er vel viðað og vandað að gerð, í öndverðu var það klætt yfirlistaðri reisifjöli á hliðum, en er nú allt bárujárnsklætt. Ef undan er skilin viðbygging við norðurgafli virðist húsið hafa haldið upprunalegri gerð sinni að mestu.

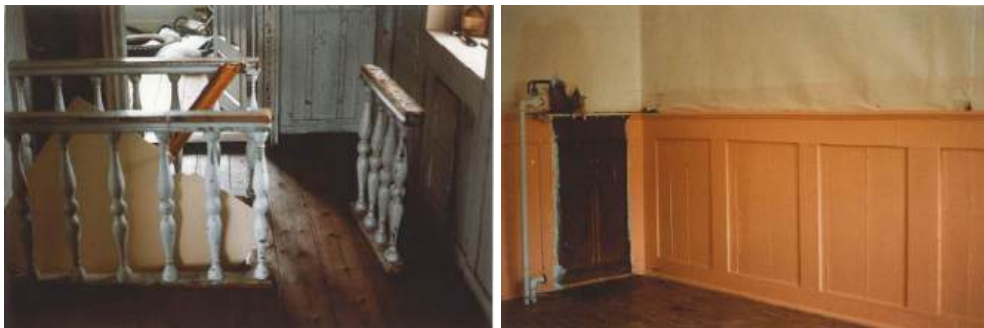
Stigahandrið á framlofti, gamalt spjaldþil og veggfóður. (Ljós. Þorsteinn Gunnarsson, júlí 1985.)

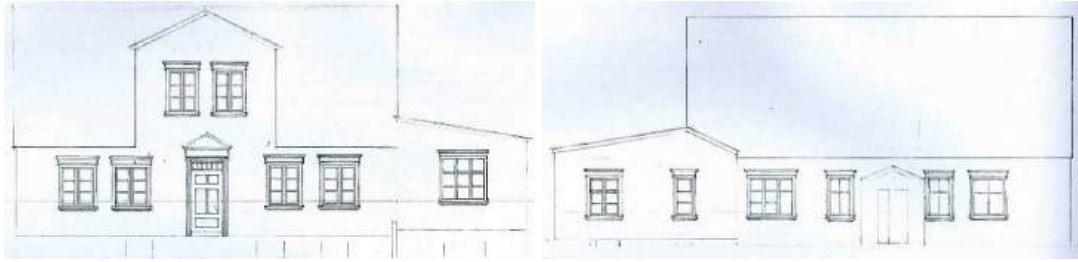
Suðvestur- og norðausturhlíðar hússins ásamt suðurgafli í maí 1989. Mælt og teiknað af arkitektunum Hjörleifi Stefánssyni og Guðrúnu Guðmundsdóttur. (Minjastofnun Íslands.)

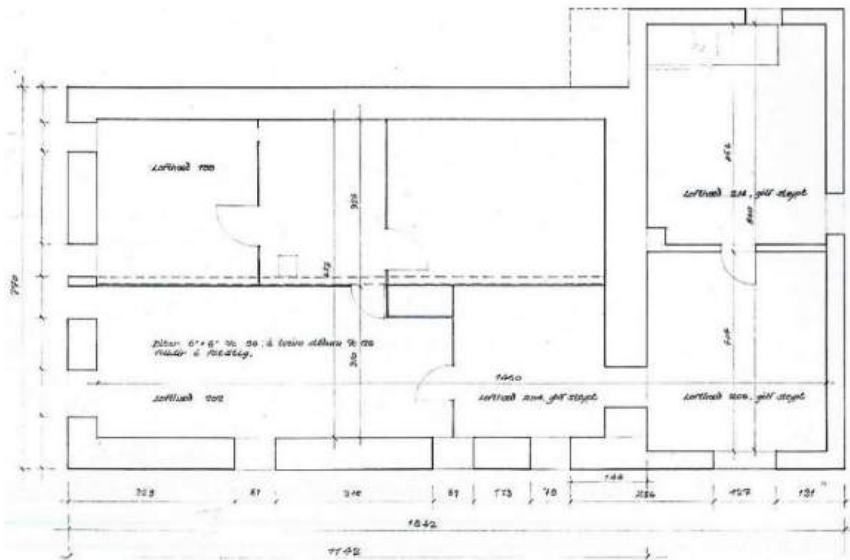
Grunnmynd af kjallara gamla hússins og viðbyggingar (t.h.) í maí 1989. Til hægri er viðbygging Runólfs Björnssonar frá 1921. Mælt og teiknað af arkitektunum Hjörleifi Stefánssyni og Guðrúnu Guðmundsdóttur. (Minjastofnun Íslands.)
