Húsakönnun í Húnavatnshreppi

1. útgáfa - maí 2019

Unnið að beiðni Húnavatnshrepps með styrk frá Húsafriðunarsjóði.

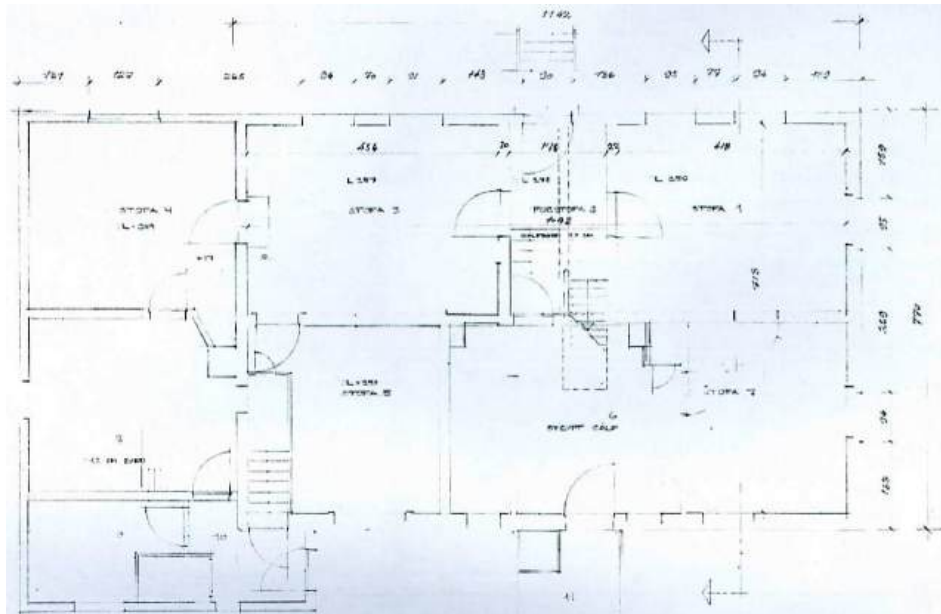
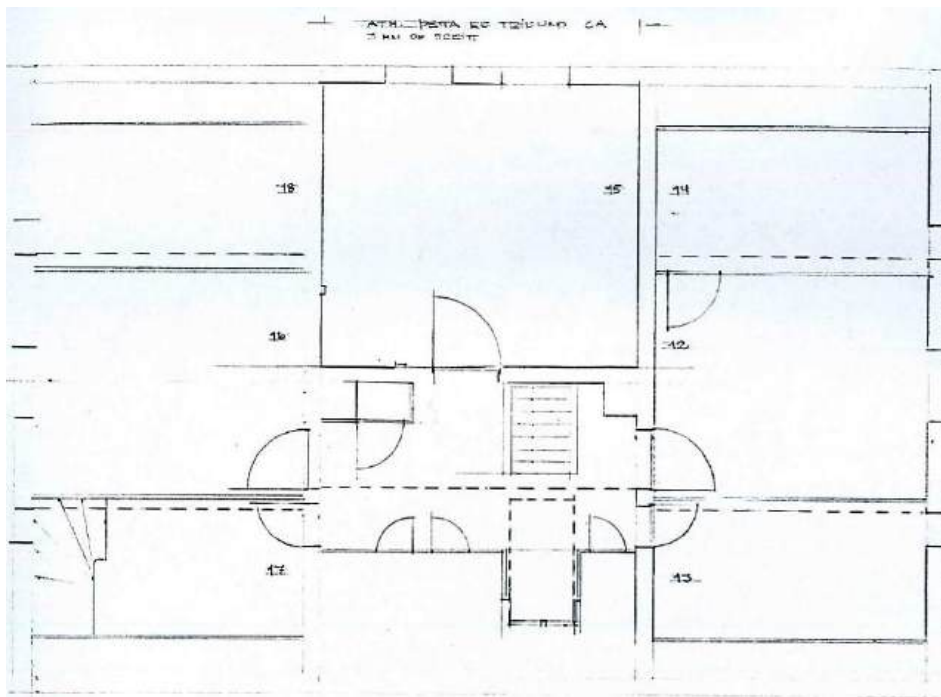
Grunnmynd stofuhæðar og viðbyggingar (efri mynd) og grunnmynd rishæðar. Mælt og teiknað af arkitektunum Hjörleifi Stefánssyni og Guðrúnu Guðmundsdóttur í maí 1989. (Minjastofnun Íslands.)

Fjórum árum síðar, eða í maí 1989, voru ennþá vakandi ráðagerðir um flutning hússins á Blönduós. Var Hjörleifur Stefánsson arkitekt því fenginn til að mæla og teikna húsið. Það var þáttur í björgun þess frá tortímingu og endurbyggingu á öðrum stað. Meðfylgjandi teikningar Hjörleifs sýna annars

vegar ásigkomulag hússins á þessum tíma og hins vegar ásýnd þess að viðgerð lokinni í upphaflegu formi skv. tillögum Hjörleifs á endurgervingu þess.²⁰²

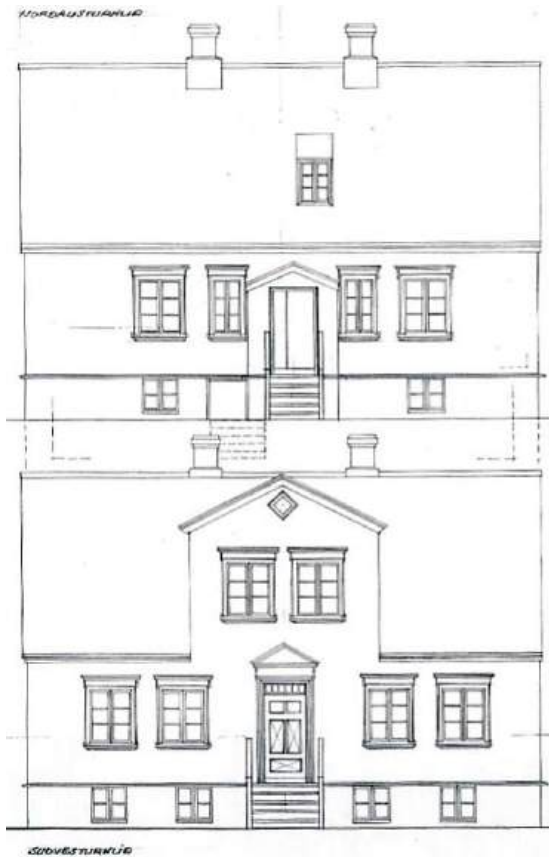
Útlitsmyndir af Kornsárhúsinu eftir endurgervingu þess skv. tillögum Hjörleifs Stefánssonar í maí 1989. (Minjastofnun Íslands.)

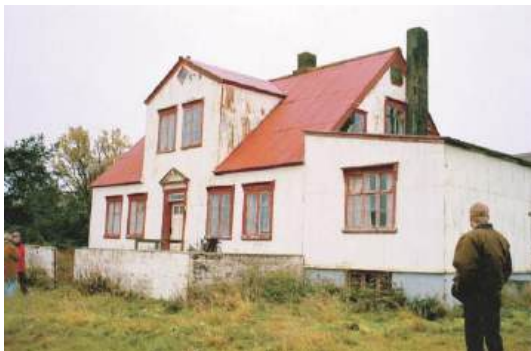
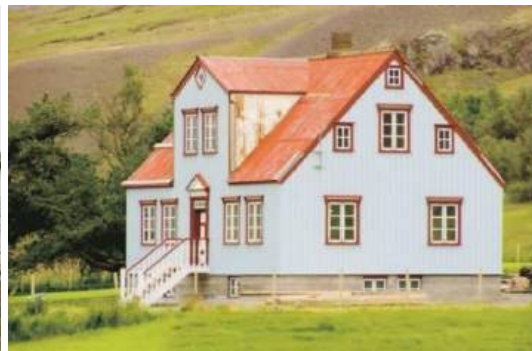
Til vinstri: Kornsárhúsið 1999, en árið eftir hófst endurgerving þess. Norðan við það er viðbyggð skúrbygging Runólfs Björnssonar frá 1921. (Ljós. Margrét Ísaksdóttir / Morgunblaðið 9. ágúst 2004, s. 51.) Til hægri: Kornsárhúsið í ágústbyrjun 2004. (Ljós. Súsanna Svavarsdóttir / Morgunblaðið 9. ágúst 2004, s. 51.)

utan og innan. Húsið var mjög illa farið af langvarandi niðurníðslu og viðhaldsleysi. Byrjað var á því að fjarlægja utan af því bárujárnsklæðningu og viðbygginguna við norðurstafn ásamt steinsteyptum reykháfi. Eins var fjarlægður grjóthlaðinn kjallari, sem var að miklu leyti hrunninn, og steypur í hans stað nýr sökkull, sem klæddur var með grjóthleðslu að utanverðu. Burðargrind hússins fyrir neðan glugga taldist „gjörónýtt“, en efri hluti hennar „var í sæmilegu standi“, svo að nýta mátti hana að mestu leyti. Þakið var endurnýjað, smíðaðir nýir gluggar af upprunalegri gerð og allt húsið klætt utan með borðaklæðningu í upphaflegum stíl.²⁰⁴

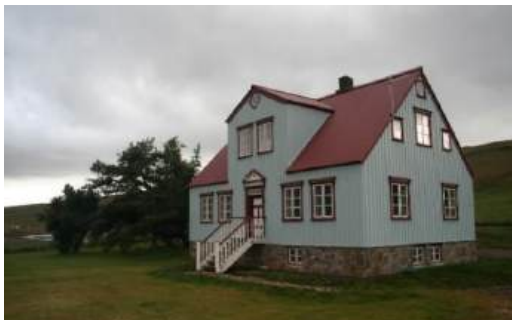
Kornsárhúsið í endurgerðri mynd sumarið 2015. Vestan við húsið er torfbyggð skemma, einangruð og upphituð og notuð sem áhaldahús og geymsla. (Ljós. Páll J. Línal.)

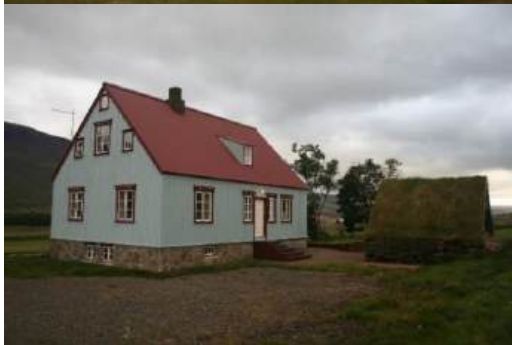
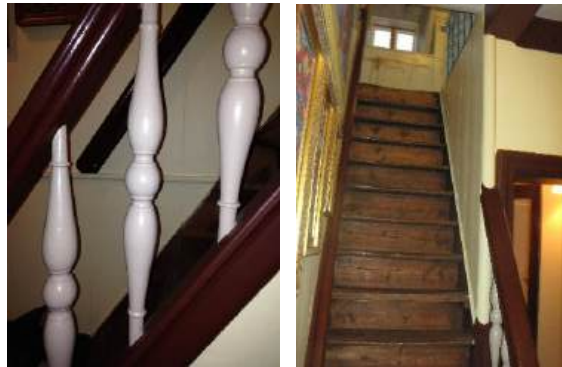
Endurgerð hússins að innan. (Ljós. Skúli Thoroddsen.)

Að innan er húsið að mestu leyti óbreytt á stofuhæð og í risi frá upprunalegri gerð, bæði að veggja- og herbergjaskipan. Kjallari er hins vegar nýr, eins og fyrr segir, og er að mestu einn opin salur. Allar innihurðir eru í upprunalegu formi og umbúnaður um þær að mestu, svo og gólfborð og veggjapiljur.

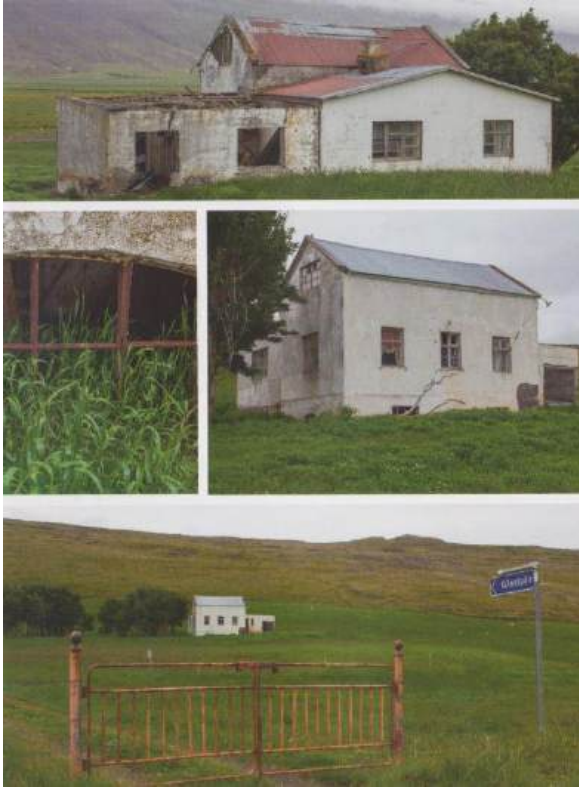
Gilsstaðir sumarið 2013. (Eyðibýli á Íslandi V, s. 128.)

Á kjallara voru tveir steinsteyptir gluggar (karmar og póstar) og sá þriðji úr steypujárni, en aðrir gluggar í húsinu voru úr timbri. Húsið var múrhúðað að utan með flúruðum þakköntum á elsta hluta, og á mótum hans og viðbyggingar var steinsteyptur reykþáfur. Sumarið 2013 var ástand hússins víða bágborið, m.a. voru trégólf sigin, gluggar fúnir og brestir komnir í múrhúðun, auk þess sem

geymsluhúsið var einungis tóft án glugga og þakjárns. Sunnan við húsið var vöxtulegur trjálundur, sem enn stendur. Öll útihús voru ennfremur horfin af jörðinni, sem þá hafði legið í eyði yfir 30 ár og aðeins verið nýtt til slægna og hrossabeitar.

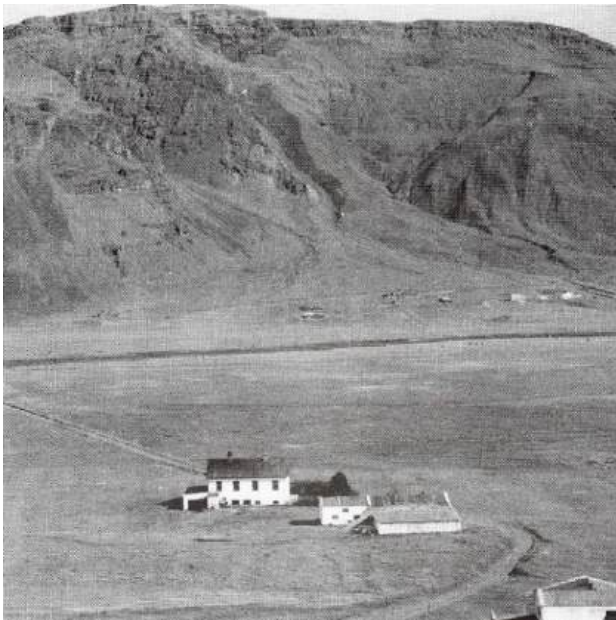
Baksvipur bæjarhúsa á Flögu, Hvammur handan Vatnsdalsár. Myndin sýnir íbúðarhúsið áður en það var stækkað með viðbyggingu til norðurs. Áfast norðvesturhorni hússins er steinsteypt geymsluhús, sem enn stendur. Nær eru útihús, sem ennþá standa að nokkru leyti. Votheysturn frá 1955 var óbyggður, þegar myndin var tekin. (Ættir Austur-Húnvetninga III, s. 937.)

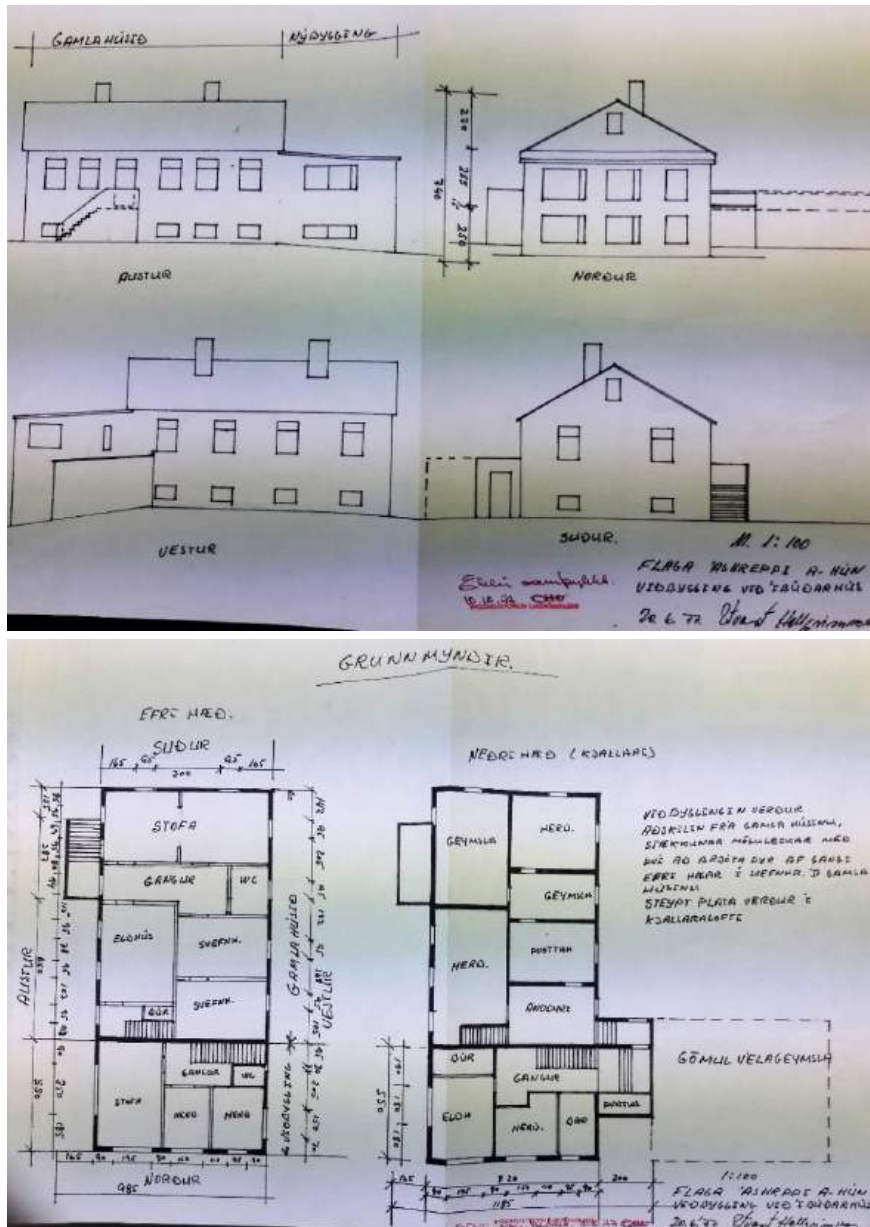
Teikningar Eðvarðs S. Hallgrímssonar frá 20. júní 1977 að viðbyggingu við íbúðarhúsið. (Þí. Byggingastofnun landbúnaðarins A/75.)

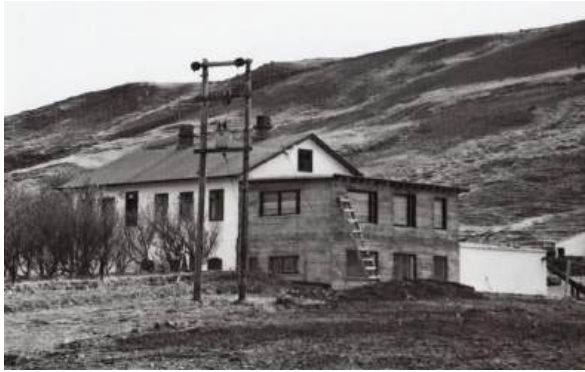
Íbúðarhúsið í maí 1978. Árið áður var reist viðbygging með einhalla þaki við norðurgöfl hússins, sem síðar var sett á mænispak. (Þí. Byggingastofnun landbúnaðarins 2005 A/75.)

Húsið var klætt að utan með bárujárnri árin 1997-1999. Jafnhliða var sett ris á viðbygginguna, fjarlægðar steinsteyptar tröppur við austurhlið gamla hússins og settar í staðinn tröppur úr timbri. Í kjallara eru upprunalegir gluggar, þar af margrúðna steypujárnsgluggar í eldri hluta hússins. Aðrir

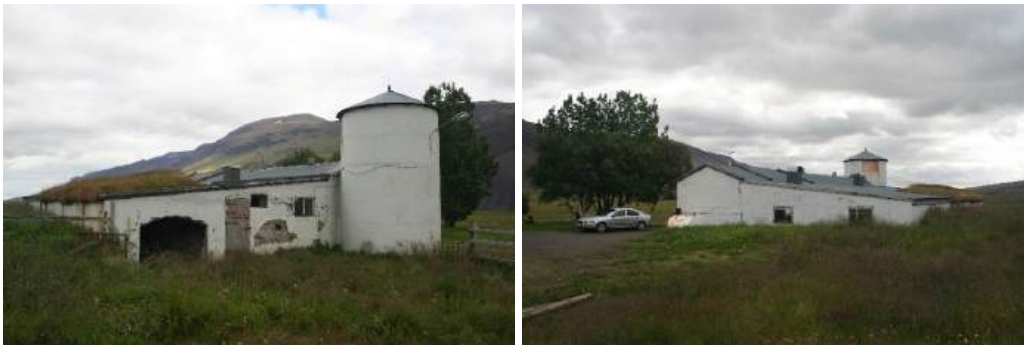
Árið 1971 voru eftirtalin útihús á jörðinni, öll steinsteyppt: *Fjós* með 9 básum, byggt 1923, *haughús* frá 1923, *fjárhús* frá um 1925 og 1950, *fjóshlaða* frá 1923 og þrjár *fjárhúshlöður*, sem byggðar voru 1925, 1927 og 1955.²²⁸ Skv. fasteignaskrá Þjóðskrár Íslands 2018 eru öll þessi hús horfin nema *haughús* frá 1923,²²⁹ 28,5 m² að stærð. Auk þess er ennþá uppistandandi gamla fjósið frá 1923 með tvennum mjög lágum dyrum á austurhlið og gluggum með steinsteypptum póstum.²³⁰ Húsin standa suðvestan við íbúðarhúsið ásamt þremur sambyggðum útihúsum úr steinsteypu, sem öll eru byggð eftir 1950. Þau eru hesthús frá 1971, votheysturn frá 1955 og jafngömul véla- og verkfærageymsla, sem líklega þjónaði áður sem heyhlaða. Húsin mynda áhugaverða heild og virðast í þokkalegu ásigkomulagi.

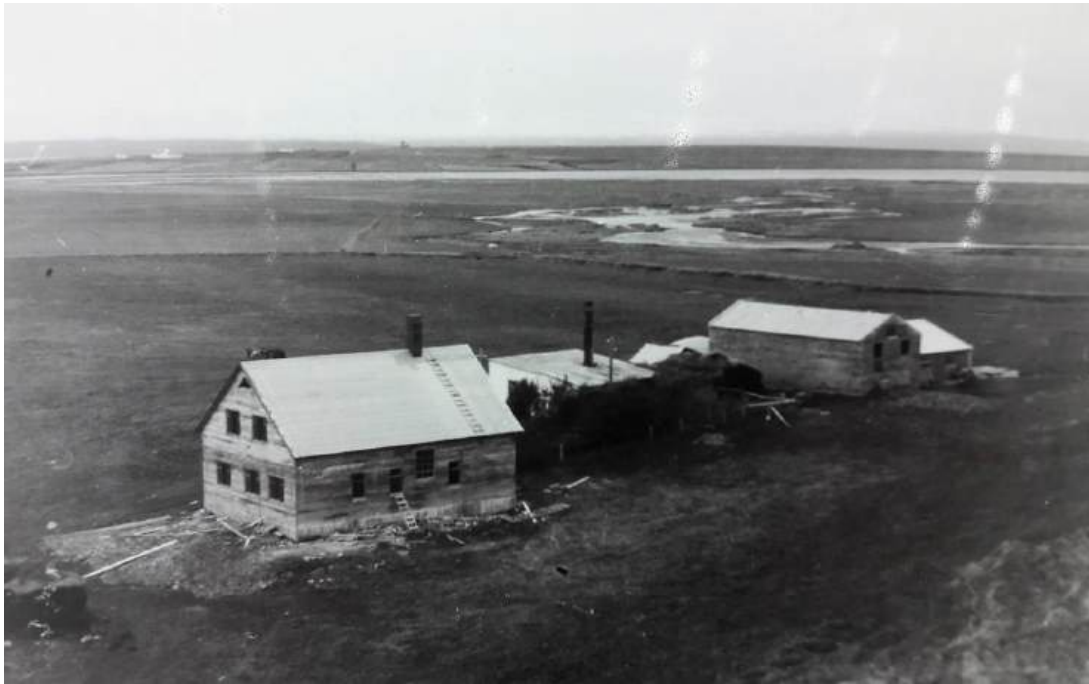
Litla-Giljá árið 1953. Nýja íbúðarhúsið í byggingu, gamla húsið næst því og útihús fjær. (ÞÍ. Byggingastofnun landbúnaðarins 2005 A/190.)

Timburhúsið og gömlu torfhúsin voru rifin eftir að steinsteipt íbúðarhús var byggt á jörðinni 1952-1953. Húsið var byggt af Kristjáni Gunnarssyni (1903-1986), trésmíðameistara á Blönduósi, skv. teikningu frá Teiknistofu landbúnaðarins.²³⁸

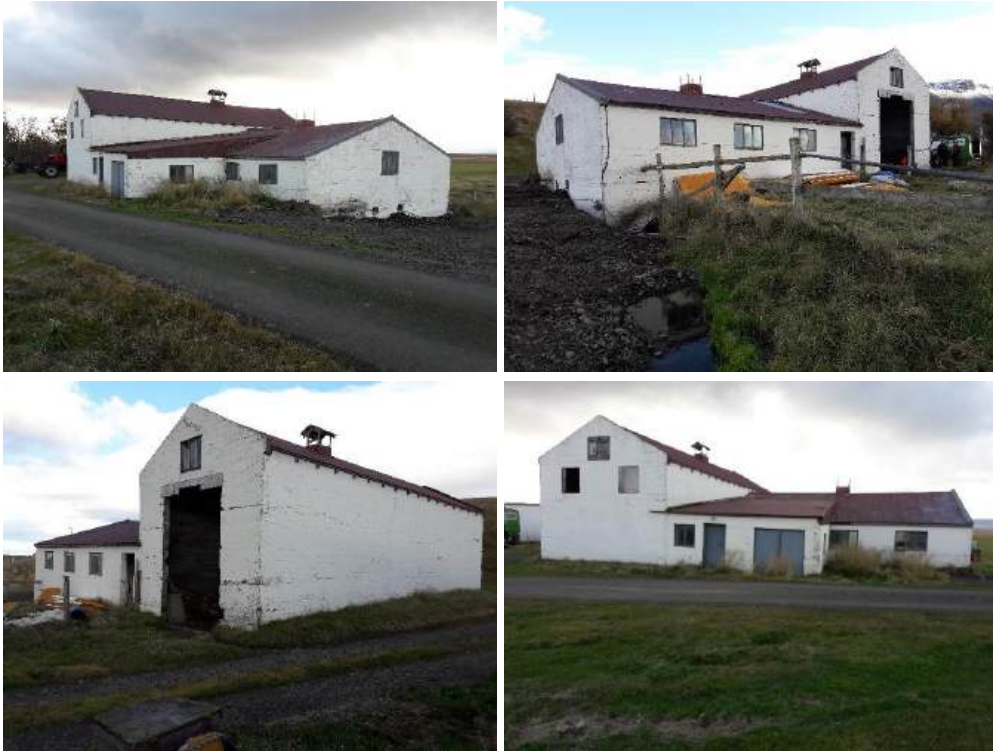
Tvö þessara húsa, þ.e. fjósið og hlaðan frá 1949, standa rétt norðan við bæinn og eru í góðu ásigkomulagi. Þau halda að miklu leyti upprunalegu byggingarlagi, en dyraop á vesturgafli hlöðunnar hefur þó verið stækkað til muna. Árið 1976 var síðan byggt mjólkurhús við fjósið austanvert og sam-síða hlöðunni, lágrest hús með einhalla þaki. Yngri hlaðan (frá 1950) stendur við fjárhús, syðst í landi Litlu-Giljár (ljósmynd vantar). Um hönnun og yfirsnið þessara húsa er ekki vitað með vissu, en líklega voru þau teiknuð af Teiknistofu landbúnaðarins. Einnig er trúlegt, að yfirsniður þeirra hafi verið Kristján Gunnarsson, byggingameistari á Blönduósi, sem jafnframt byggði íbúðarhúsið 1953 eins og fyrr segir.²⁴⁰

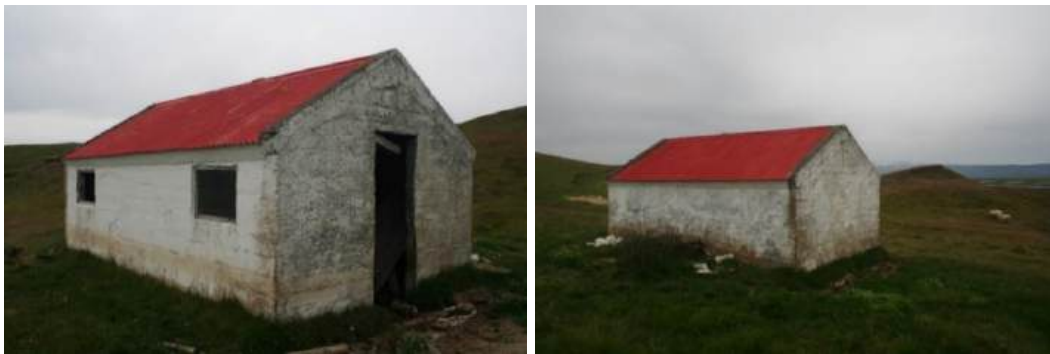
Hundahreinsunarhús Sveinsstaða- og Torfalækjarhreppa í ágúst 2015. (Ljós. Páll J. Lindal.)

„Er kar inni í kofanum þar sem hundar voru keyrðir niður í illþefjandi baðvatn við litla hrifningu sína og baðmanna.“²⁴³ Að minnsta kosti fjögur sérbyggð hús fyrir slíka starfsemi og frá þessum tíma eru uppistandandi í Húnavatnshreppi, en munu óvída vera varðveitt á landinu. Er því ástæða til að gefa þessu húsi sérstakan gaum. Það er í fremur hrörlegu ástandi, bæði glugga- og hurðalaust, og stendur opið fyrir veðri og vindum.

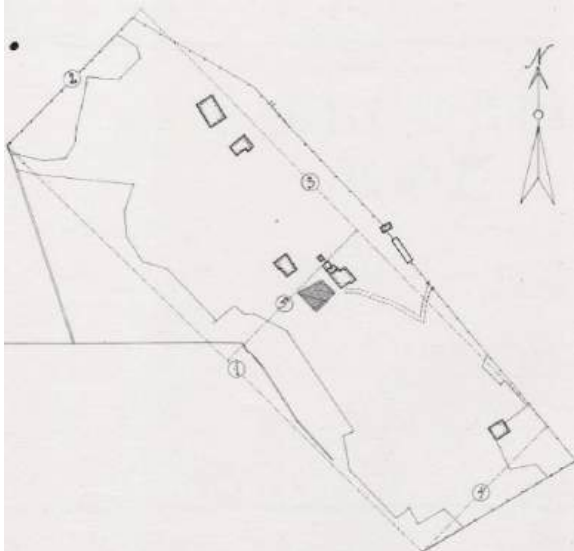
Túnakort Brekku 1919. Hannes Jónsson. Skýringar vantar við einstök mannvirki, en bæjarstæðið er við enda heimreiðar á miðri mynd.

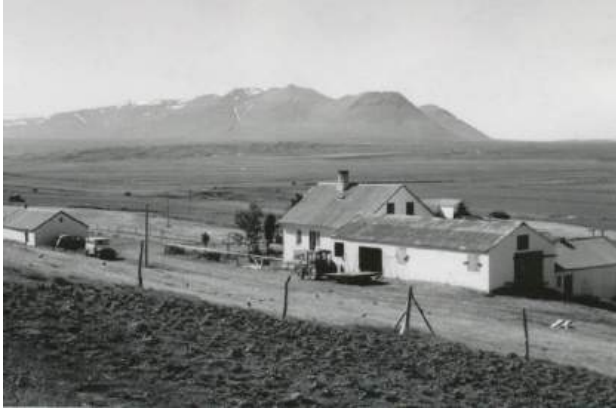
Íbúðarhúsið og útihús í Brekku um 1975. (Ljósmyndasafn A-Hún.)

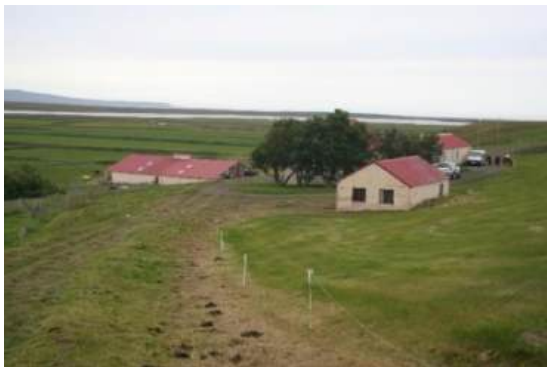
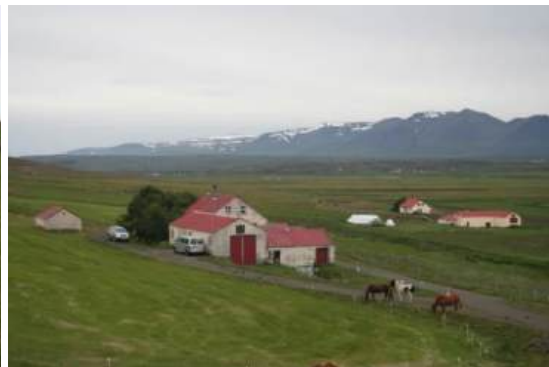
Til vinstri: Horft úr suðri heim til bæjar, sem hulinn er vöxtulegum trjám. Gamla hlaðan er norðan við bæinn. Í forgrunni er véla- og verkfærageymsla frá 1950, en fjær og fyrir vestan bæinn, eru fjárhús frá 1972. Til hægri: Horft til bæjar úr norðurátt. Í forgrunni eru gamla hlaðan frá 1947-1948 og fjós frá 1954 (stækkun á eldra fjósi). (Ljós. Páll J. Lindal, 2015.)

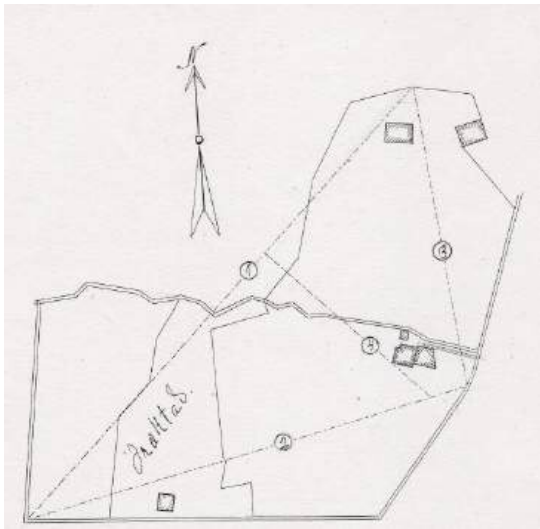
Túnakort Brekkukots 1919. Hannes Jónsson.

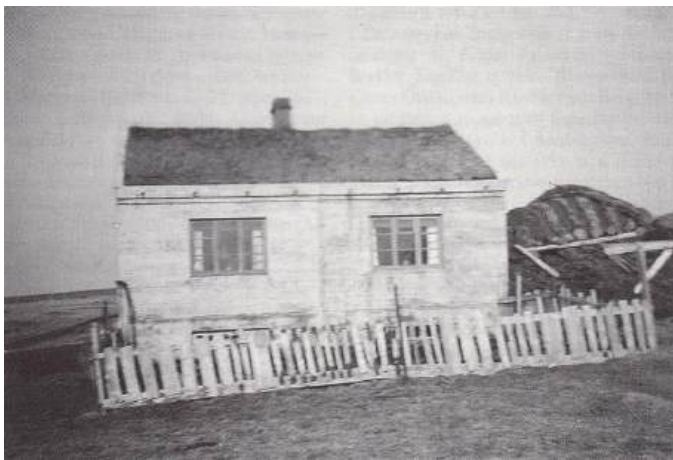
Íbúðarhúsið í Brekkukoti var byggt 1933-1934. (Ljósmyndasafn A-Hún.)

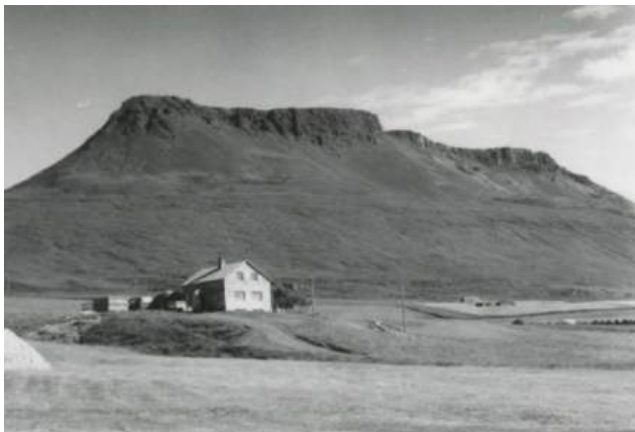
Horft heim að Brekkukoti um 1975. Fjallið Axlaröxl í baksýn. (Ljósmyndasafn A-Hún.)

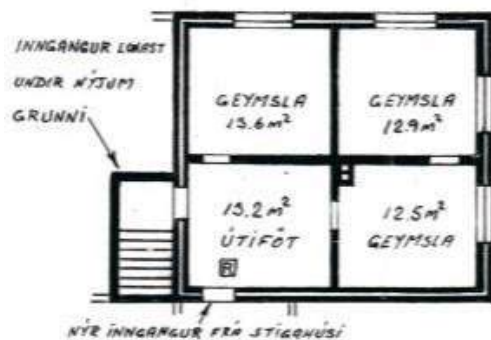
Í kjallara gamla steinhússins voru fjögur geymsluherbergi. Inngangi í hann að austanverðu var lokað við stækkun hússins. (Teikning: Sigurður Pálmi Ásbergsson arkitekt, 13. mars 2007.)

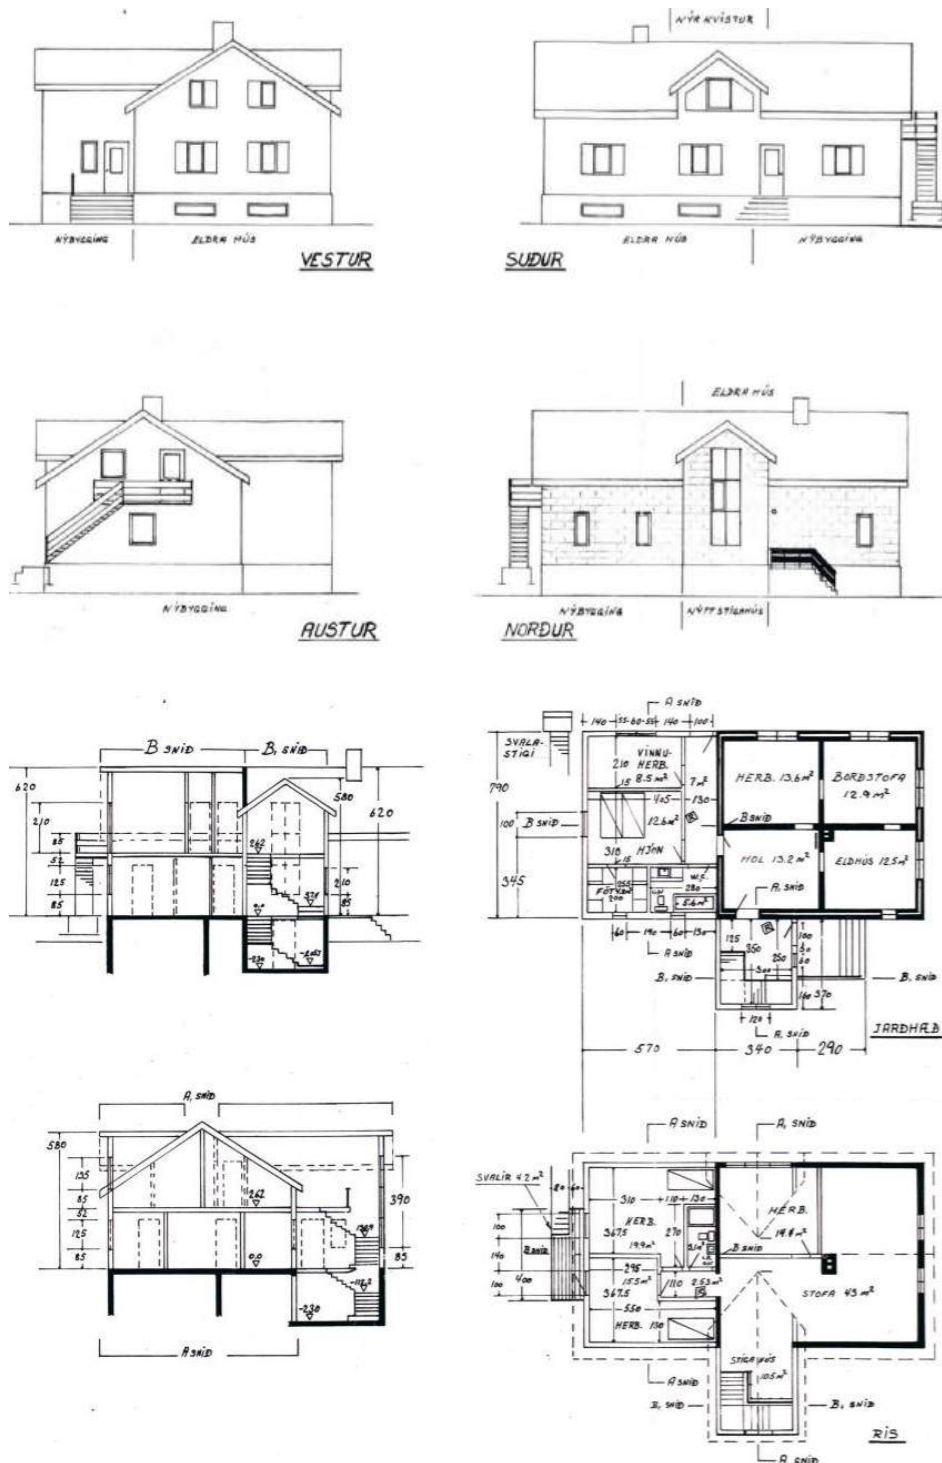
Teikningar Sigurðar Pálma Ásbergssonar arkitekts að viðbyggingu við gamla íbúðarhúsið í Brekkukoti, gerðar 13. mars 2007.

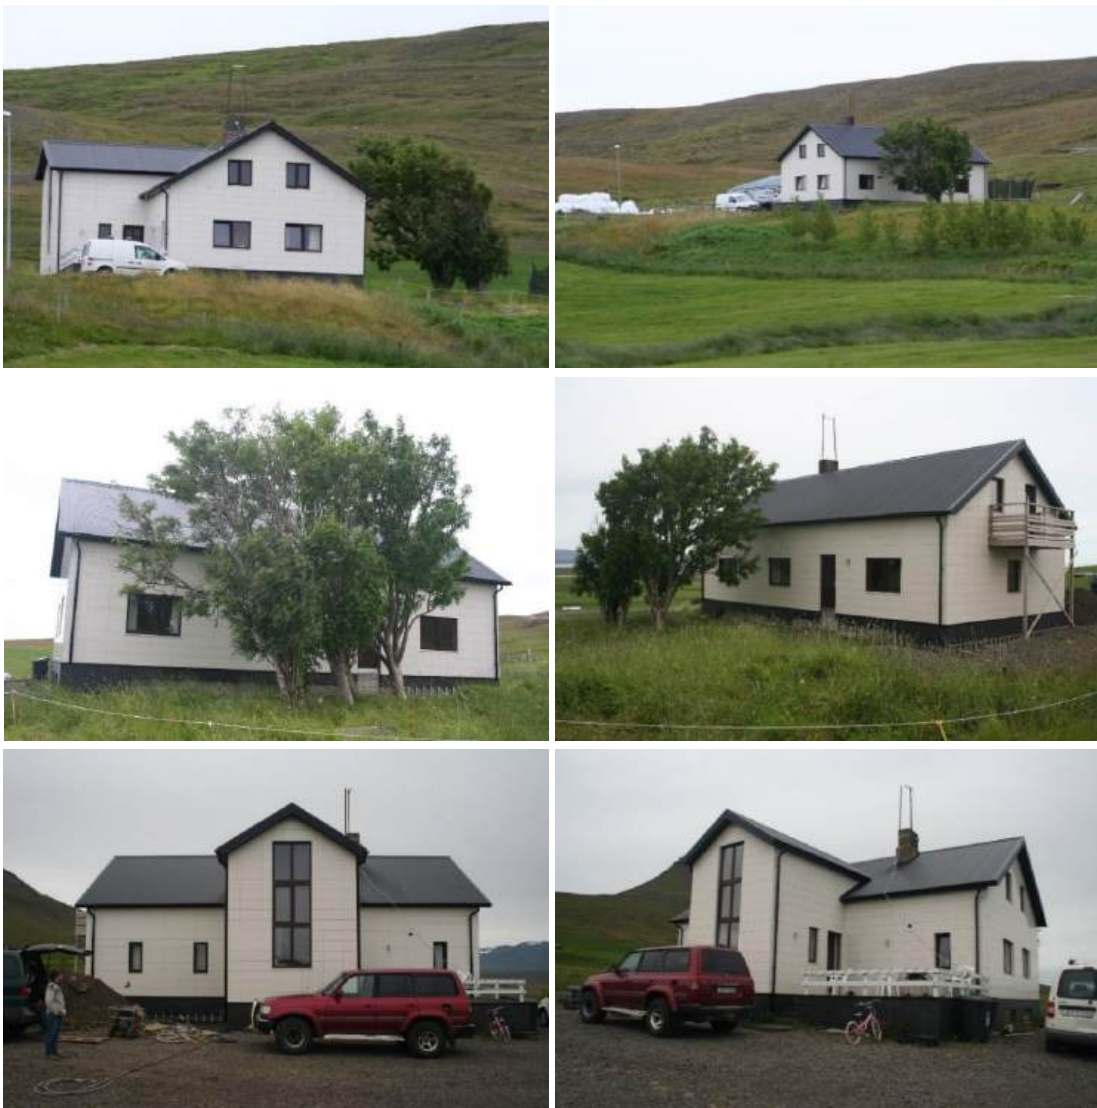
Framkvæmdir skv. þessari verklýsingu fóru fram árin 2007-2008 og mælist heildarstærð hússins nú $296,5 \text{ m}^2$.

Gamla steinhúsið myndar nú vesturenda hússins eftir að það var stækkað með viðbyggingu til austurs og stigahúsi við norðurhlið. (Ljósmynd. Páll J. Lindal, 2015.)

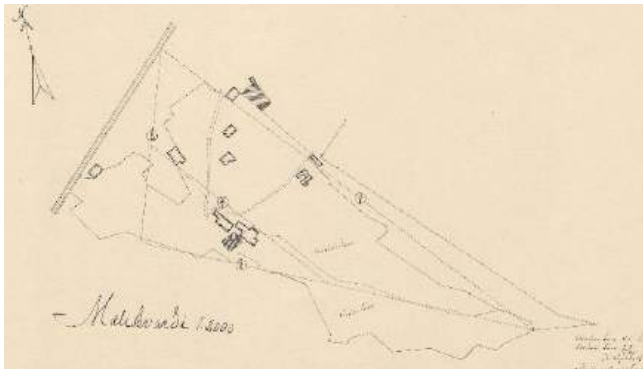
Túnakort Hnausa 1919. Hannes Jónsson. Lengst til vinstri er þjóðvegurinn, norðvestan við bæinn, sem er syðst í túninu við enda heimreiðarinnar.

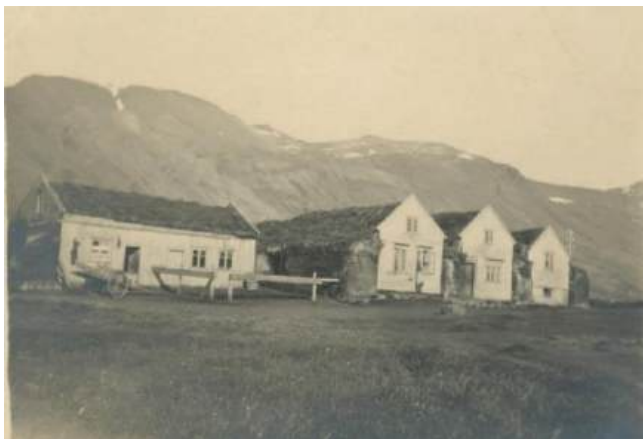
Gamli torfbærinn í Hnausum var byggður 1896 (eða 1886?) af Magnúsi Steindórssyni bónda, en brann 1. apríl 1942. Myndin var tekin 1939. (Ljósmyndasafn A-Hún.)

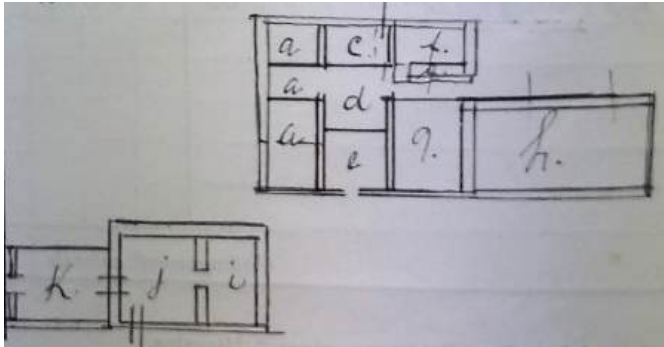
Grunnteikning matsmanna af bæjarhúsum 1933. Neðst til vinstri eru útihús: k = fjós, j = hesthús og i = heyhlaða.

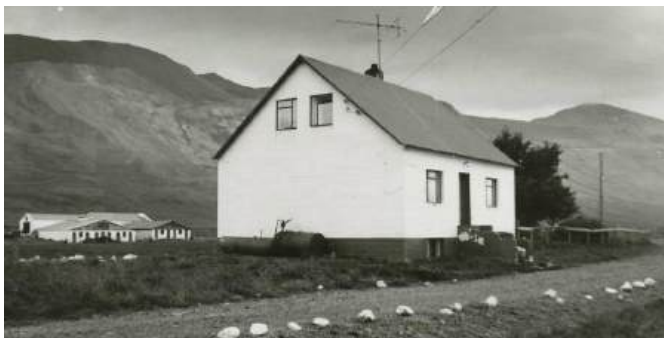
Hnausar I um 1975. (Húnaþing II, s. 299.)

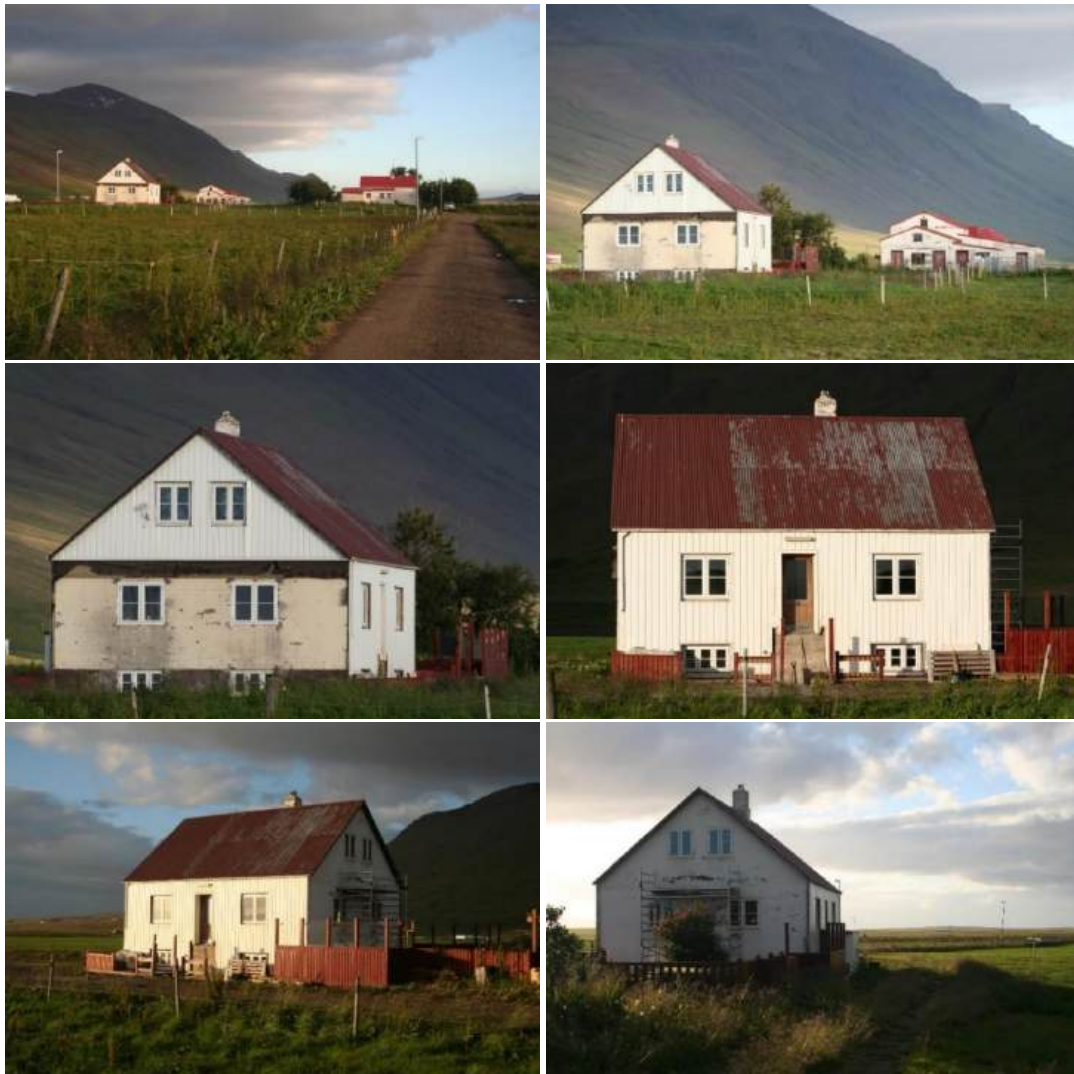
Íbúðarhúsið í Hnausum í sumarið 2015, en þá voru endurbætur á því nýlega hafnar. (Ljósm. Páll J. Línal.)

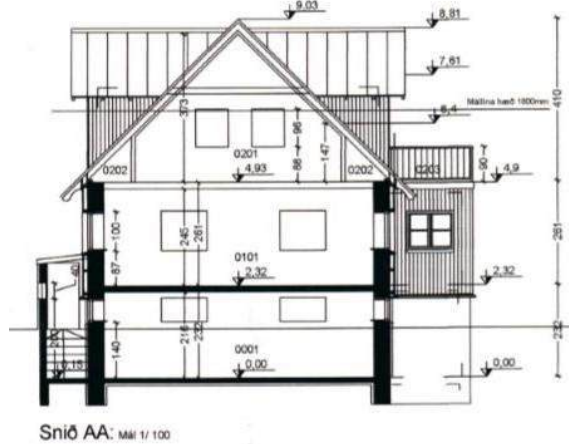
Pversnið af húsinu, teikning Stefáns Árnasonar frá 30. ágúst 2015.

Ekki hefur verið búið í húsinu frá árinu 1999 og hafði það þá látið talsvert á sjá vegna viðhaldsleysis. Árið 2013 keyptu húsið, ásamt nokkurri lóð, Sigurður Skúli Bergsson og Þuríður Árnadóttir í Garðabæ. Þau hófu þá fljótlega lítillsháttar endurbætur á húsinu, en síðan gagngera endurgerð þess árið 2015, jafnt að utan sem innan. Húsið er því gjörbreytt frá upprunalegu formi og herbergjaskipan. Meðal annars voru byggðir kvisir með mænispökum á suðvestur- og norðausturhlíðar og útbýgging við suðvesturhlíð með svölum og forstofu

fyrir stofuhæð og baðherbergi í kjallara. Útveggir hafa verið einangraðir að utan með steinull, kjallari inn múrhúðaður og húsið að öðru leyti klætt bárujárn. Þá hefur þak verið endurnýjað og einangrað með steinull. Jafnframt hefur verið skipt um alla glugga og útihurðir, en nýir gluggar eru með áþekku sniði og upphaflega. Fjórum gluggum var bætt við á norðurgafli hússins, en upprunalega voru tveir gluggar í rishæð á norðurgafli. Gert er ráð fyrir að öll pípuögn verði endurnýjuð og allt húsið klætt að innan með panil í gömlu stíl. Baðherbergi í kjallara og á miðhæð verða endurnýjuð, sem og allar innréttingar í húsinu. Trégólf í risi verður látið halda sér, en gólfefni á miðhæð og í kjallara verða endurnýjuð.²⁸⁰

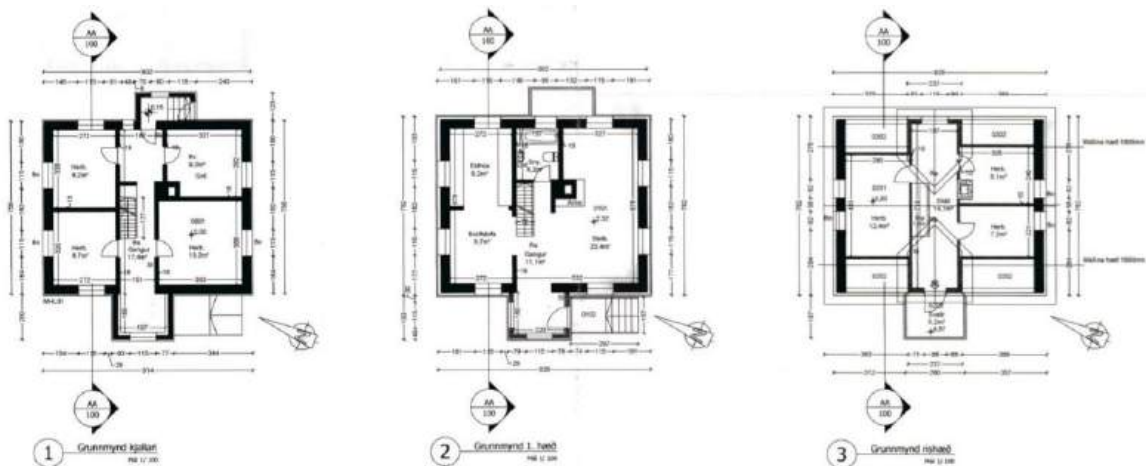
Grunnteikningar af kjallara, stofuhæð og rishæð, gerðar af Stefáni Árnasyni 30. ágúst 2015.

Árið 2015 var leitað til Stefáns Árnasonar, byggingafræðings á Blönduósi, um að mæla upp og teikna húsið, ásamt því að gera verklýsingu að endurbótum á því. Unnið hefur verið að þeim síðan og er verkið komið vel áleiðis, eins og lýst er hér að framan. Yfirumsjón með framkvæmdum er í höndum Magnúasar Haraldssonar húsasmíðameistara, en Húsherji ehf. á Svínavatni hefur annast bárujárn-

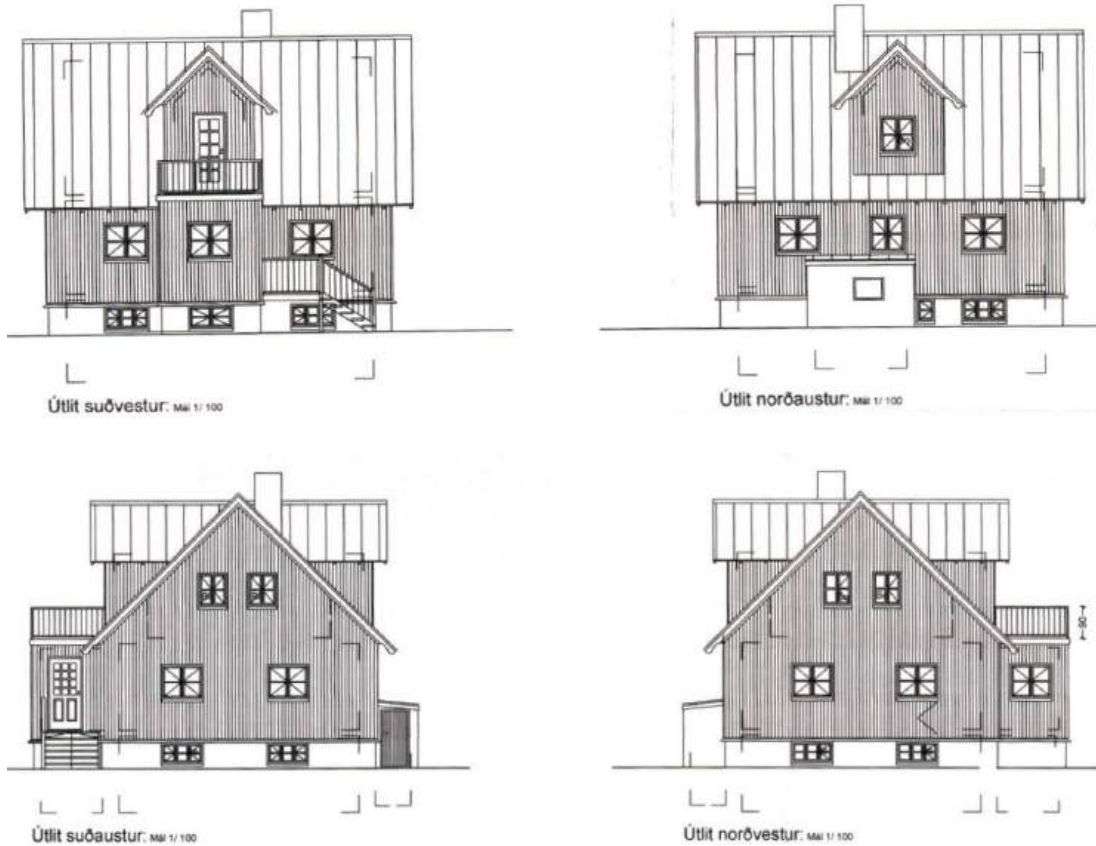
Útlitsteikningar af endurgerðu húsinu að Hnausum I, unnar af Stefáni Árnasyni 30. ágúst 2015.

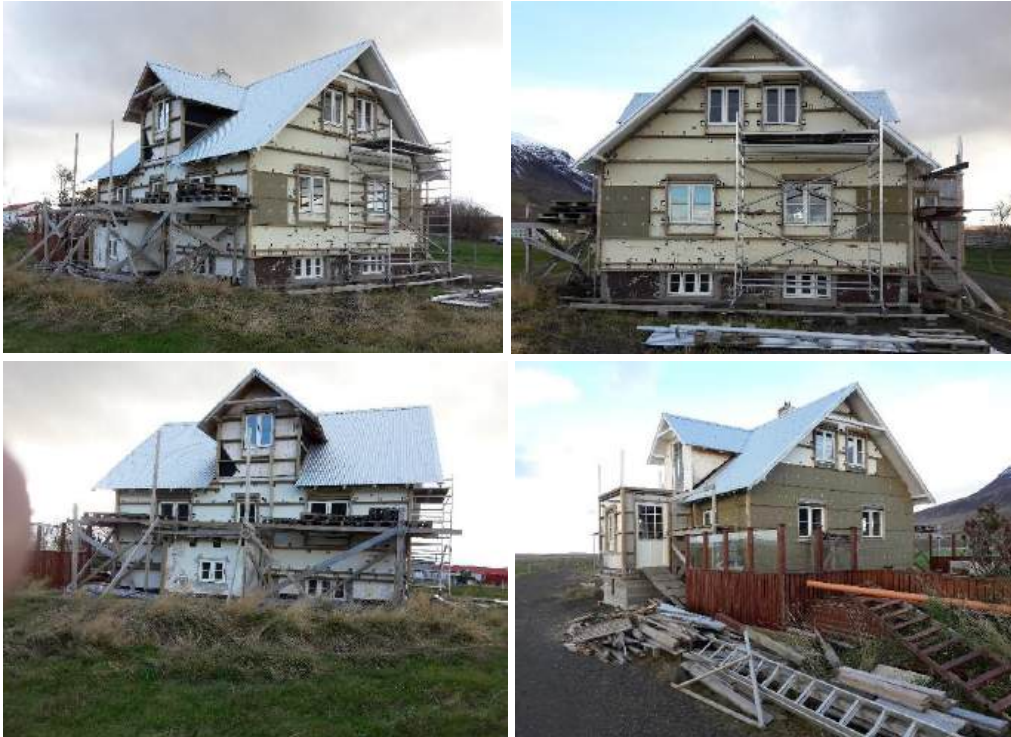
Íbúðarhúsið 10. október 2018, en umtalsverðar endurbætur standa yfir á því að utan. (Ljósmynd. Gunnlaugur Haraldsson.)

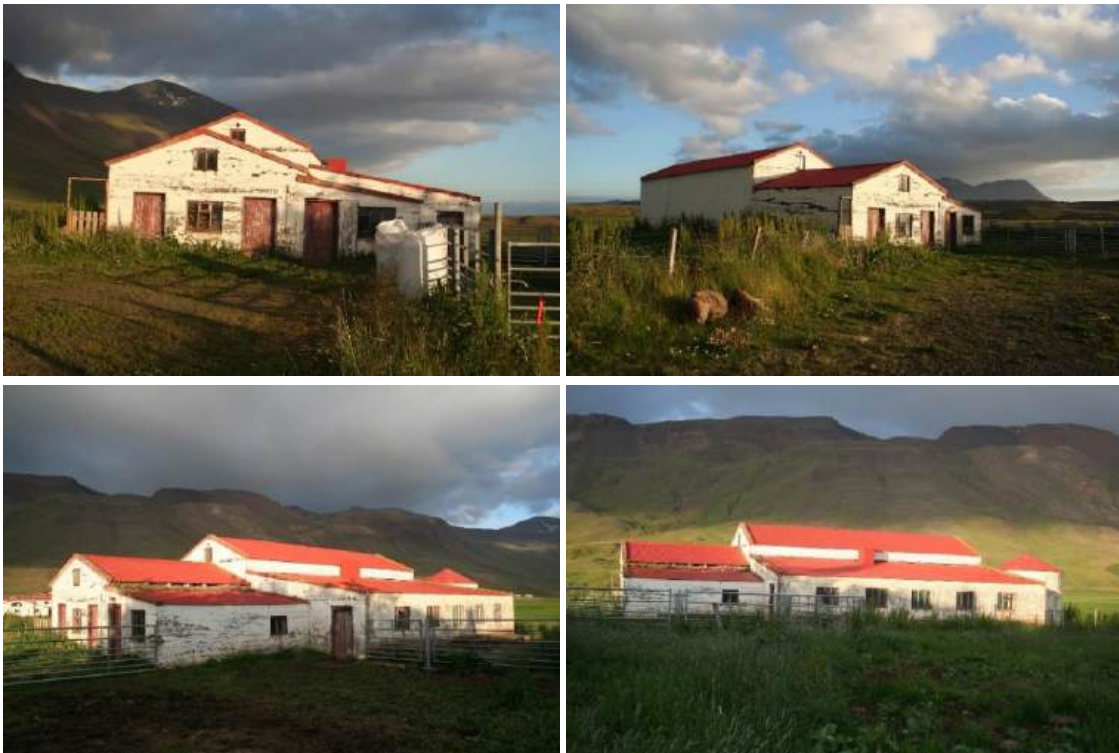
Skammt sunnan við íbúðarhúsið er þyrping steinsteypra útihúsa frá árunum 1944 og 1950, sem mynda áhugaverða og samstæða heild. Um er að ræða tvö *hesthús* (133,7 m² og 28,7 m²), *haughús* (47,7 m²), *mjólkurhús* og *fóðurgeymslu* (47,7 m²), – öll byggð 1944, og *heyhlöðu* (61,6 m²) og *votheysturn* (9,9 m²) frá 1950. Stærra hesthúsið þjónaði sem fjós upphaflega. Húsin virðast vera í þokkalegu ástandi og halda upprunalegu svipmóti. Hliðunni hefur þó verið breytt með því lagi að stórar og vél-gengar dyr hafa verið settar á annan stafn hennar. Húsin hafa verið notuð af eiganda jarðarinnar, Pálma Ellertssyni, bónda á Bjarnastöðum, frá því hann keypti hana 1999. Þau voru steipt í mót, sem Búnaðarsamband Austur-Húnavatnssýslu átti og notuð voru víða í sveitum við byggingu útihúsa.²⁸²

Útihúsin mynda áhugaverða og samstæða heild. (Ljós. Páll J. Línal, 2015.)

Listrænt gildi/ byggingarlist:	Lágt	Hefðbundin útihús úr steinsteypu.
Menningarsögulegt gildi:	Lágt	Hafa einvörðungu þjónað hlutverkum sínum.
Umhverfisgildi:	Hátt	Húsin mynda snotra og samstæða heild á bæjarstæðinu.
Upprunalegt gildi:	Hátt	Húsin virðast halda upprunalegri gerð sinni að mestu leyti.
Tæknilegt ástand:	Miðlungs	Húsin virðast vera í þokkalegu ásigkomulagi.
Varðveislugildi:	Miðlungs	Húsin hafa talsvert varðveislugildi sem heild.
Niðurstaða varðveislumats:		Lagt er til að húsin verði mæld upp og teiknuð.

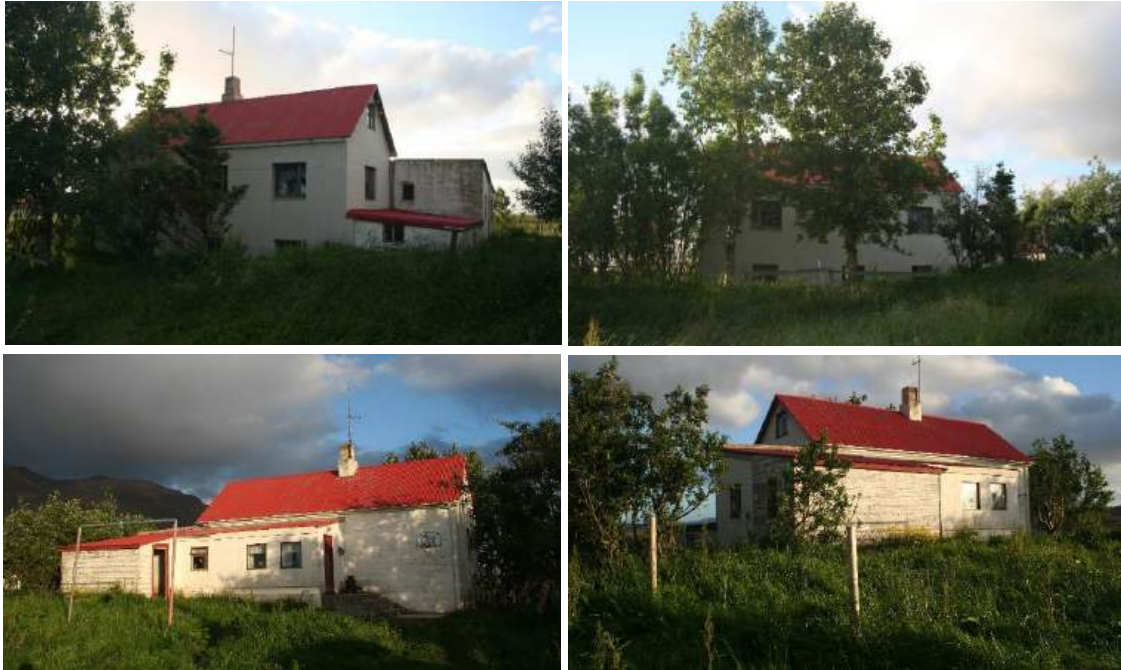
Íbúðarhúsið er einlyft steinsteypuhús með kjallara, portlausu risi og mænisþaki, 287 m³ að stærð. Samsíða norðurhlið hússins er áföst viðbygging með hallandi þaki, jafngömum húsinu og 53 m³ að stærð. Í heild sinni er húsið 153,8 m² að gólfleti.²⁸⁹ Ennfremur er sambyggð skúrbygging úr timbri að baki viðbyggingar og önnur lágreist bygging með skúrþaki við austurgafli hússins. Umhverfis það á þrjá vegu er gróskumikill trjágróður. Húsið virðist í flestu tilliti með upphaflegu svipmóti.

Listrænt gildi/ byggingarlist:	Miðlungs	Snoturt steinsteypuhús í góðum hlutföllum.
Menningarsögulegt gildi:	Miðlungs	Hefur einungis þjónað sem íbúðarhús.
Umhverfisgildi:	Miðlungs	Sómir sér vel á bæjarstæðinu ásamt þyrpingu útihúsa.
Upprunalegt gildi:	Hátt	Húsið virðist að mestu leyti halda upprunalegri gerð og ásýnd.
Tæknilegt ástand:	Gott	Virðist í ágætu ásigkomulagi.
Varðveislugildi:	Hátt	Varðveislugildi hússins er í góðu meðallagi vegna framanritaðs.
Niðurstaða varðveislumats:		Lagt er til að húsið verði mælt upp og teiknað.

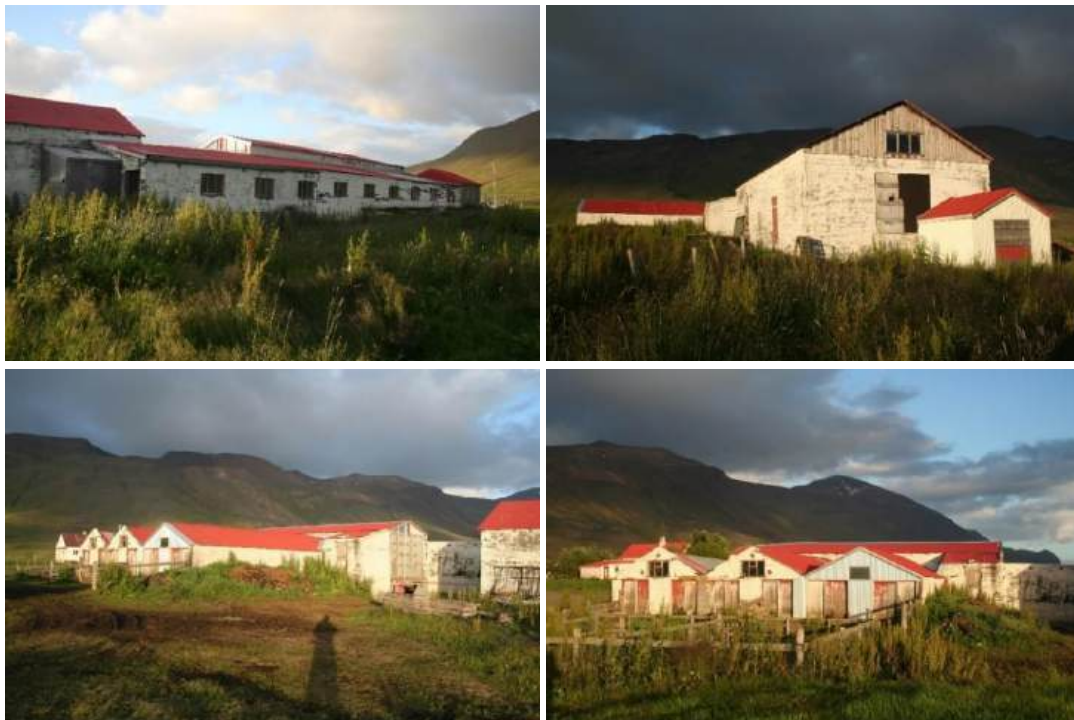
Útihússamstæðan í Hnausum II í mars 1973. Næst er fjós, byggt í tvennu lagi, þ.e. 1964 (t.v.) og 1950 (ásamt haughúsi), en áfast því er mjólkurhús og fjóðurbætisgeymsla. Á bak við fjósið eru tvær heyhlöður, sú yngri (byggð 1964) til vinstri og sú eldri (byggð 1949) fyrir miðri mynd. Við enda hennar er hesthús í hvarfi við mjólkurhúsið. Fjær stendur eitt af fjórum (nú þremur), samstæðum og 80 kindu fjárhúsum, sem byggð voru 1953. (Pl. Byggingastofnun landbúnaðarins 2005 A/122.)

Skammt norðvestur af íbúðarhúsinu er þyrping steinsteypra og sambyggðra gripahúsa, sem byggð voru á árunum 1949-1980. Skv. fasteignaskrá Þjóðskrár 2018 eru elstu húsin *hlaða* (91,9 m²) og *vot-heysgryfja* (9,7 m²) frá 1949, *fjós* fyrir 22 nautgripi (142,8 m²) og *haughús* (52,2 m²) frá 1950. Yngri hús eru samstæð *fjárhús* (194,2 m²), sem byggð voru 1953 og snúa þremur stöfnum að þjóðvegi, svo og *hlaða* með *súgburrkunarhúsi* frá 1964 og *mjólkurhús* frá 1980.
