Húsakönnun í Húnavatnshreppi

1. útgáfa - maí 2019

Unnið að beiðni Húnavatnshrepps með styrk frá Húsafriðunarsjóði.

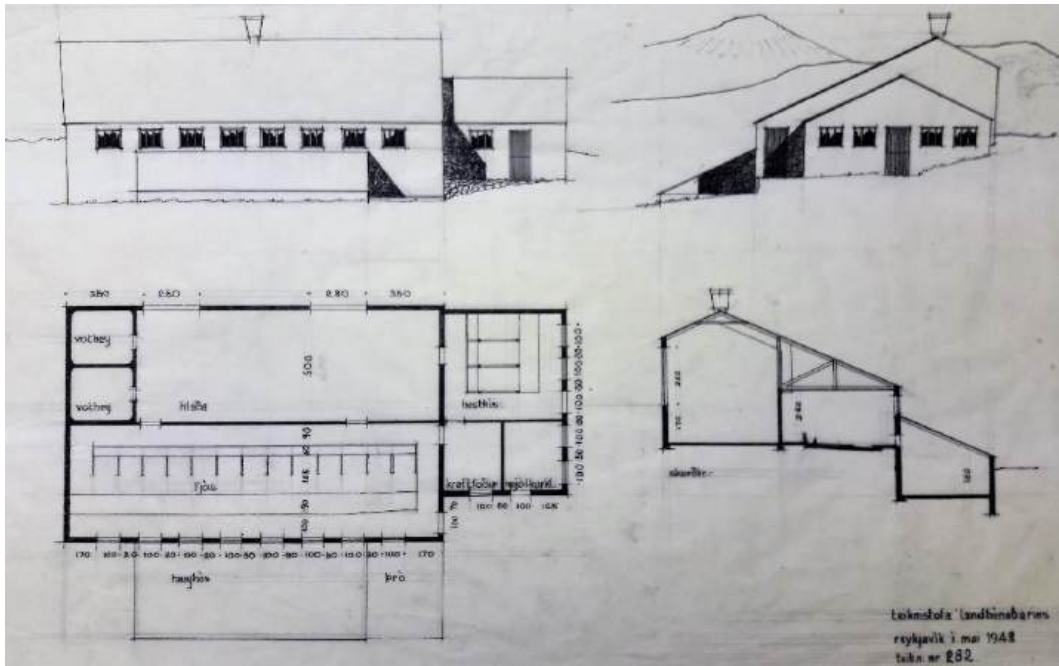
Í virðingargjörð frá 9. september 1951 var gefin nákvæm lýsing á þeim útihúsum, sem byggð voru árin 1949 og 1950 skv. teikningum frá Teiknistofu landbúnaðarins. Yfirsmiður var Sveinn S. Ásmundsson (1909-1966) byggingarmeistari, en Magnús Björnsson bóndi starfaði með honum að byggingu húsa. Árið 1949 voru byggð þessi hús: *Hlaða* (um 800 hb.) 17,5 m á lengd, 5,5 m á breidd, vegg hæð 5 m og þakhæð 6,2 m. *Haughús* 10,2 m á lengd, 4,13 m á breidd og vegg hæð 1,7 m. *Þvaggryfja* 3,4 m á lengd, 4,13 m á breidd og vegg hæð 1,7 m. Árið 1950 var bætt við þessum húsum: Tvær *votheysgryfjur* 6,45 m á lengd, 3,18 m á breidd og vegg hæð 4,5 m, innbyggðar í vesturenda hlöðunnar. *Fjós* yfir 14

kýr 17,5 m á lengd, 5,0 m á breidd og vegg hæð 2,82 m, en fjósið var síðan stækkað verulega árið 1964. Byggingunum var að öðru leyti þannig lýst: „Veggir allir steinsteyptir, kústaðir og hvíttaðir. Járnpak nema á haughúsi og þvaggryfju, sem er alsteypt. Útveggir á fjósi steypdir. Tvöfaldir með torfstoppi. Pak fjóss stoppað með torfi og asbest innan á. Milligerðir og jötur úr timbri.“²⁹⁰

Uppdráttur Teiknistofu landbúnaðarins, gerður í maí 1948, að útihúsum á Hnausum II. (Þí. Byggingastofnun landbúnaðarins 2005 BD/10, nr. 282.)

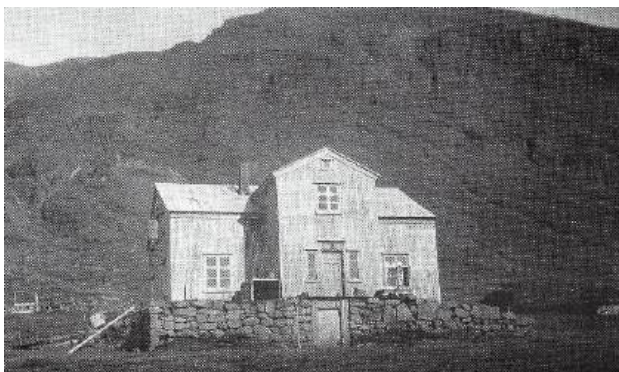
Íbúðarhúsið er úr timbri og byggt á árunum 1881-1882²⁹⁸ sem torfklætt timburhús „með þykkum kömpum úr torfi og grjóti, er síðar voru rifnir og húsið þá járnklætt. Þar eru viðir mjög sterkir, hátt til lofts og vítt til veggja, eftir því sem þá gerðist, og forstofa mikil, er inn er gengið“.²⁹⁹ Um þetta fram-tak Jósefs Einarssonar segir á öðrum stað: „Íbúðarhús lét hann byggja úr stórviðum, svo rammgjört að þess munu fá dæmi. Einnig var húsið mun stærra og betur lýst en áður hafði tíðkæzt á sveitabýlum.

Undir húsinu var hlaðinn kjallari úr stórgrýti með sérinngangi og ofan á hæð með „porti“. Herbergjaskipun var og öll hin vistlegasta.“³⁰⁰

Íbúðarhúsið á Hjallalandi var byggt 1881-1882. (Ættir Austur-Húnavetninga III, s. 1048.)

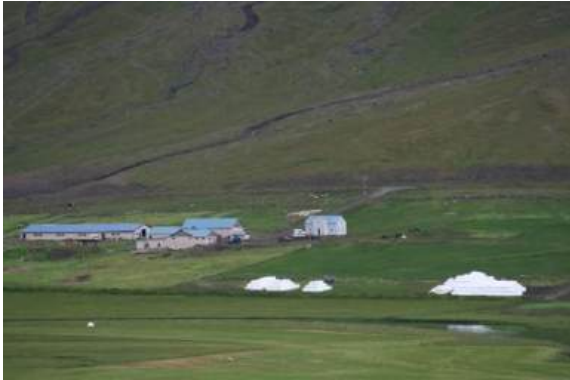
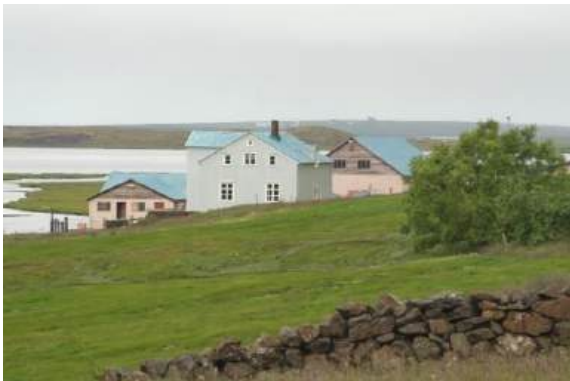
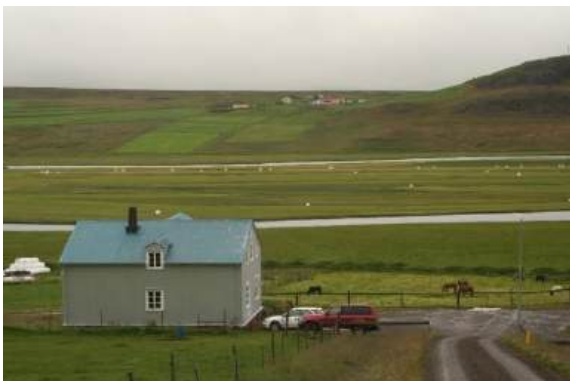
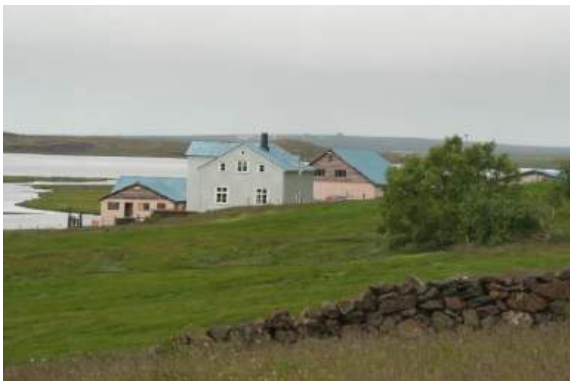
Húsin á Kornsó og Hjallalandi eru bæði af svo- nefndri „dansk-íslenskugerð yngri“, skv. flokkun Harðar Ágústssonar,³⁰² en eru að mörgu leyti mjög ólík að gerð og formi, enda var Hjallalandshúsið upphaflega byggt „með torfveggjum og torfpaki en stöfnum af timbri“. Upprunalegar gerðar þess að utanverðu sér hins vegar ekki lengur stað nema að litlu leyti.³⁰³ Í því formi var húsið, skv. greiningu Harðar Ágústssonar, dæmigert *framhús* af svokall- aðri *Marbælisgerð*, þar sem upphaflegir torfveggir véku smám saman fyrir timburþiljum „uns laupur torfbæjarins sprengdi smátt og smátt moldirnar af sér og altimburhús stóðu að lokum eftir á hlaði“.³⁰⁴

Svipmyndir frá Hjallalandi sumarið 2015. (Ljós. Páll J. Lindal.)

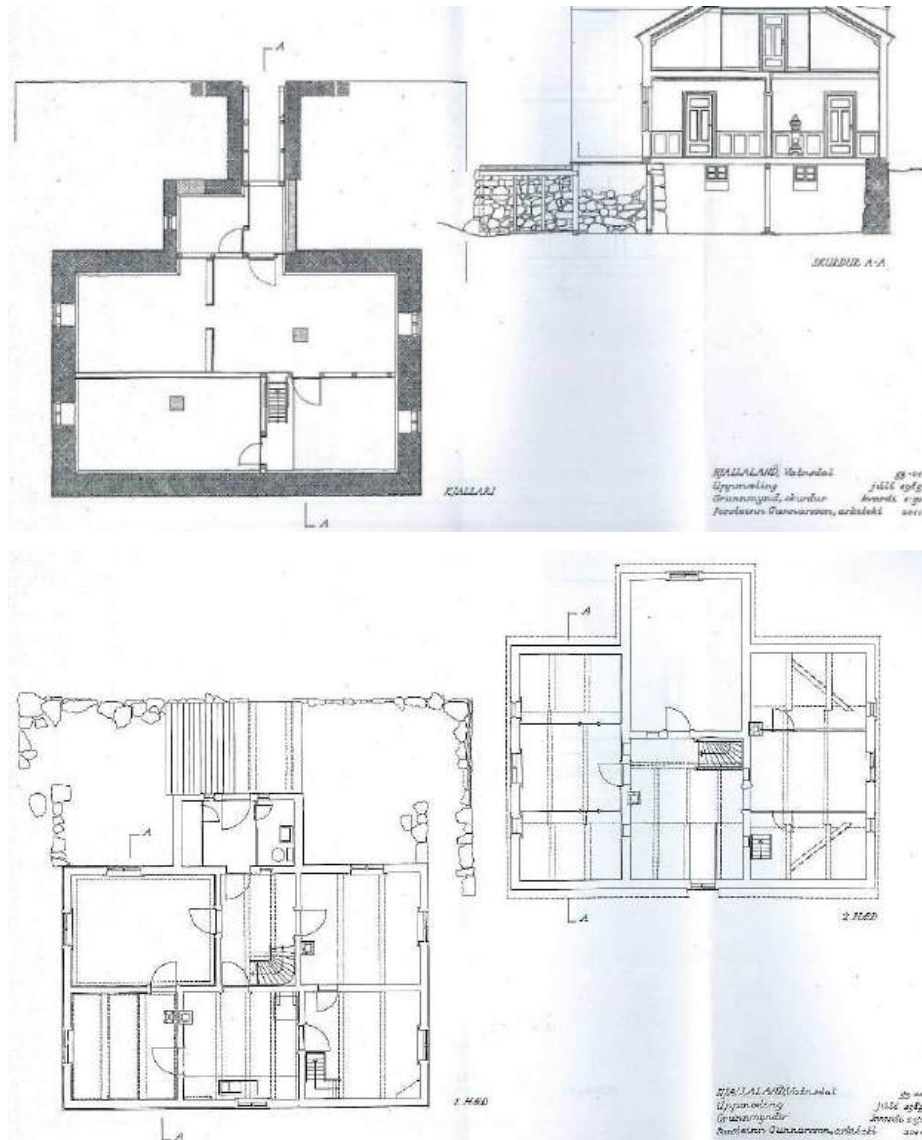
Húsið á Hjallalandi. Að ofan: Grunnmynd af kjallara og þversnið. Að neðan: Grunnmyndir af stofuhæð og risi. Mælt og teiknað af Þorsteini Gunnarssyni arkitekt í júlí 1985.

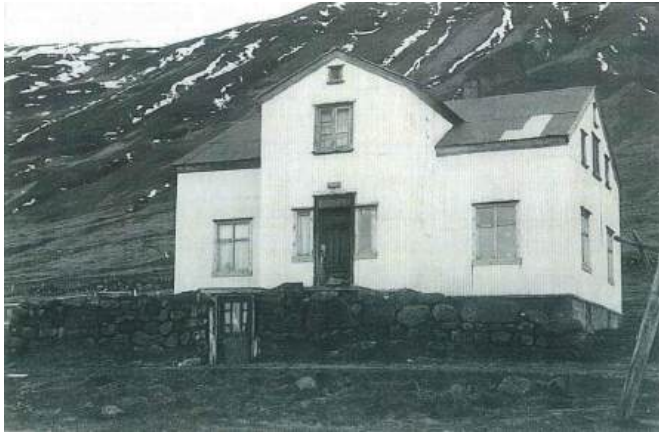
Ekkert var minnst á torfveggi hússins árið 1930, svo að væntanlega höfðu þeir þá verið fjarlægðir og húsið allt bárujárnsklætt. Húsinu var annars þannig lýst: „Íbúðarhús úr timbri, járnvarið, 11,30 × 7,55 m. Ein hæð og grjóthlaðinn kjallari. Loft með kvisti og 0,65 m porti. Önnur bæjarhús eru eldhús og geymsluhús úr torfi.“ Fjórum árum síðar, þ.e. 25. október 1934, var húsið metið til brunatryggingar og svofelld lýsing gefin á því:³⁰⁸ „Timburhús (11,5 × 7,7 × 3,5 m) járnklætt með járnþaki með hlöðnum

kjallara undir. Með áföstum skúr með kvisti yfir (4,1 × 2,2 × 4,5 m). Kjallari, hæð 2,1 metri, 4 herbergi og gangur. Á stofuhæð eru 5 herbergi og gangur. Á lofti eru 7 herbergi og gangur. Tveir steyptir reykháfar eru á húsinu. Í sambandi við þá eru 2 eldavjelar og 1 ofn.“

Hjallaland sumarið 1985. (Ljósmynd. Þorsteinn Gunnarsson.)

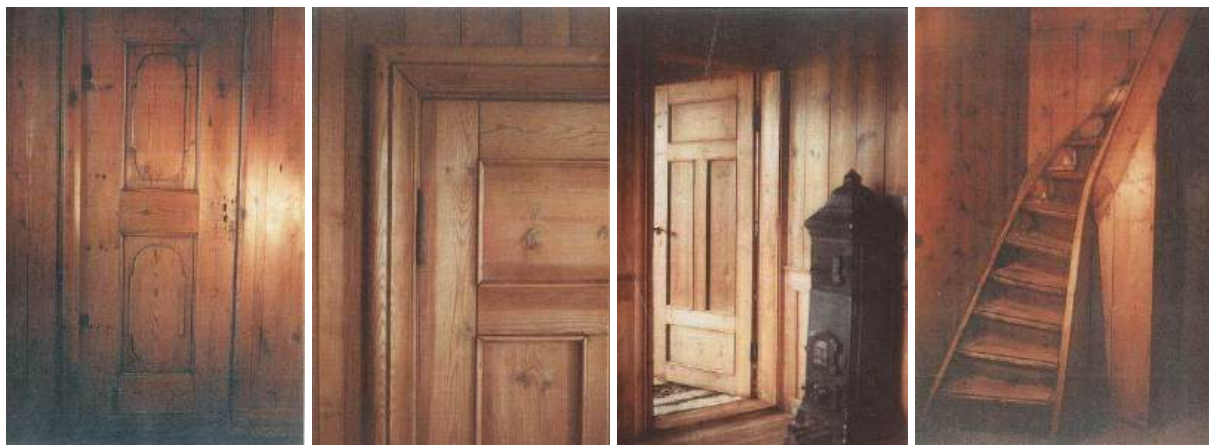
m. Rishæð 2,2 m = 373 m³. Í kjallara eru 5 herbergi, timburskilrúm, torfgólf, hæð 2,3 m. Á stofuhæð eru 5 herbergi, stigagangur og anddyri, klæðaskápar alþiljaðir sinn hvoru megin anddyra. Öll herbergi ómáluð. Kjallari 172 m³. Á lofti eru 3 herbergi í hvorum enda, svo miðloft og kvistherbergi. Loft-hæð 2,1 m. Hanabjálkaloft í efra risi, 0,8 m á hæð til geymslu. Útbygging við inngang, 40 m³.“ Ennfremur var *hlóðaeldhús* úr torfi og grjóti með torfþaki, 5 × 2,5 × 2 m í mitt ris, 25 m³.

„Allar klæðningar ásamt innansmiði og frágangi, hurðum og dyraföldum eru upprunalegar og ómálaðar.“ (Ljósmynd. Þorsteinn Gunnarsson, júlí 1985)

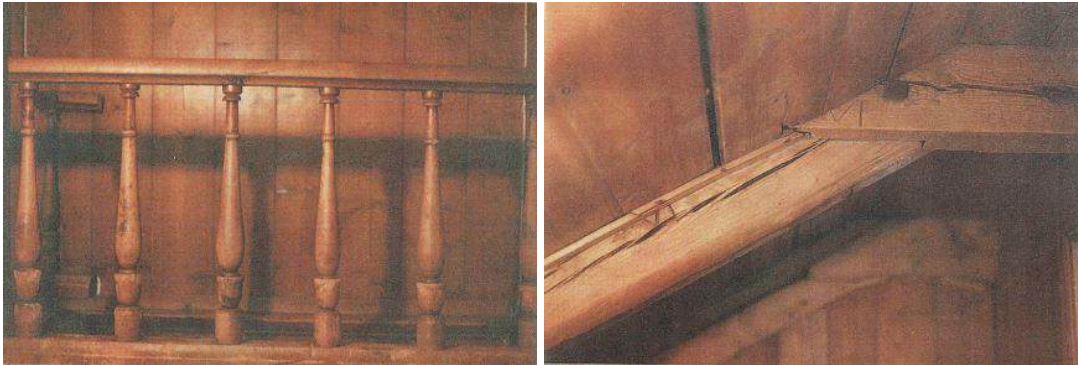
Í kjallara eru leifar af fornu þili. Á lofti eru tvær hurðir, líklega frá 18. öld, og auk þeirra fjórar litlar hurðir úr eldra húsi. Þar er og gamalt borð. Þá er gamall kirkjubekkur, sagður úr Undirfellskirkju, í stofu.

Hurð á lofti, sennilega frá 18. öld, handrið og þakfrágangur. (Ljós. Þorsteinn Gunnarsson, júlí 1985.)

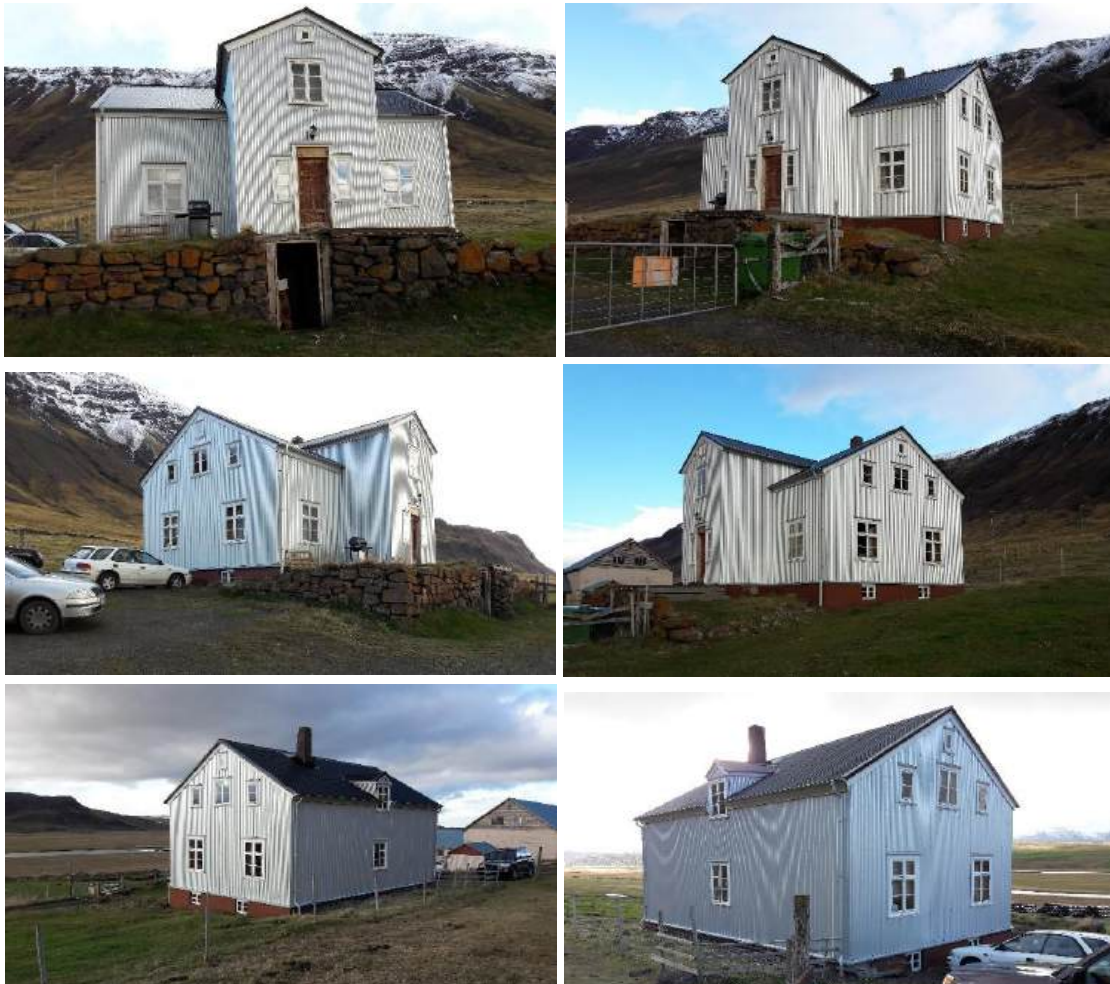
Gamla íbúðarhúsið 10. október 2018. (Ljós. Gunnlaugur Haraldsson.)

Í dag er að ljúka endurbótum á þessu stórmerkilega húsi. Þetta verk hófst í fyrrasumar með því að endurnýjuð var klæðning á suður- og hluta af vesturhlið hússins. Verkið var unnið þannig, að rífið var af veggjum bárujárn og timburklæðning, fjarlægður reiðingur og allt hreinsað. Þegar þetta var búið var gert við fúa, sem var ótrúlega lítill miðað við aldur hússins. Það efni, sem notað var til viðgerðanna, var rekaviður frá Vigni á Höfnum, sem hann sagaði í umbeðnar stærðir. Því næst var sett rakavarnarlag úr plasti, sem var sniðið og kittað í hvert bil, sem svo var fest með trélistum. Notað var 125 mm þilull til einangrunar og húsið svo stífað með gatagirði, 2 x 40 mm 4 kross á hvern vegg. Því næst voru veggirnir klæddir með timbri, 1 x 6". Allir gluggar voru smíðaðir eftir upphaflegum gluggum á verkstæðinu á Svínavatni, og eftir að Einar bóndi hafði málað þá af kostgæfni voru þeir glerjaðir og settir í húsið. Áður en veggir voru klæddir með bárujárni var settur vindpappi. Bárujárnið var neglt á með kambsaum með demantshaus. Þakkantur og vindskeiðar voru tekin niður með varúð og notað áfram það sem heillegt var, en annað smíðað. Áður en þakkantur var settur upp var lagfærð öndun í þaki og sett öndunarrör með neti, eitt í hvert sperrubil, en skipt hafði verið um þakjárn og þakið einangrað með 8" þakull árið 1990. Þegar allt járn var komið á vegg var bara eftir að setja gerekti á gluggana, en þau voru öll nýsmíðuð. Ákveðið var að leggja drenrör ofan við húsið til að veita jarðvatni og vatni úr þakrennuniðurföllum fram fyrir húsið.³¹²

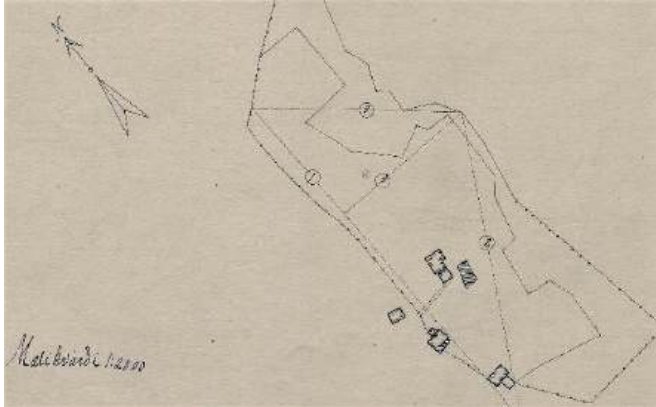
Túnakort Helgavatns 1919. Hannes Jónsson. Gamli torfbærinn er við enda heimreiðar, kálgarður suðaustan við bæinn og útihúsin suðvestan við hann og nær hlíðinni. Nýja steinhúsið var byggt örskammt vestan við gamla bæinn og norðan við heimreiðina.

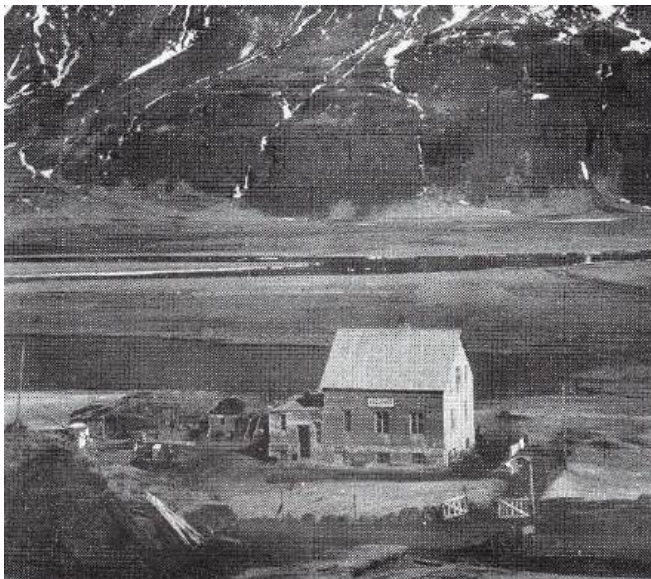
Íbúðarhúsið á Helgavatni var byggt 1929-1930. Myndin var tekin fáum árum síðar. (Ættir Austur-Húnvetninga III, s. 1045.) Yfir viðbyggingu íbúðarhússins (með skúrþaki) grillir í gamla bæinn, sem stóð austan við nýja húsið. Torfhúsin, norðaustan við íbúðarhúsið, eru gömul smiðja og fjóshlaða, en austan við hana stóð fjósið og lengst til vinstri var skemma. Fjósið var stækkað til suðurs um 1950 og um 1941-1943 var sett upp vindrafstöð austur af viðbyggingunni við íbúðarhúsið. Smiðjan og skemman voru rifin um 1953/54, en gamla fjósið, fjóshlaðan, votheysgryfja og forn öskuhaugur voru jöfnuð út árið 1965, ásamt því að vindrafstöðin var rifin.³¹⁵

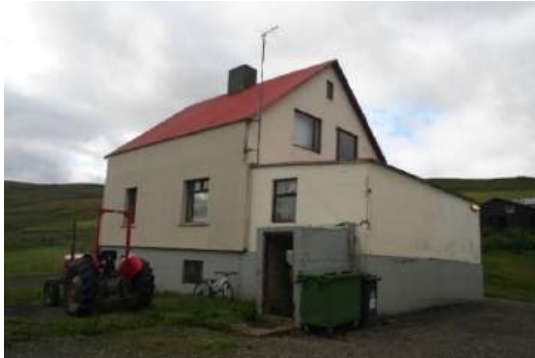
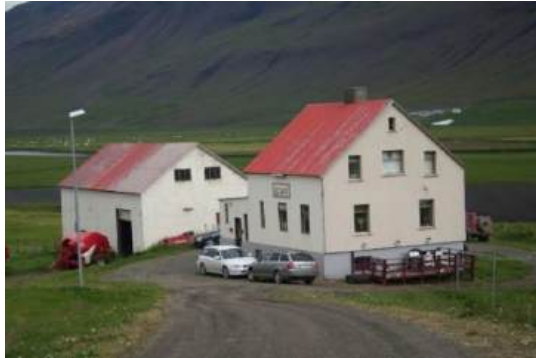
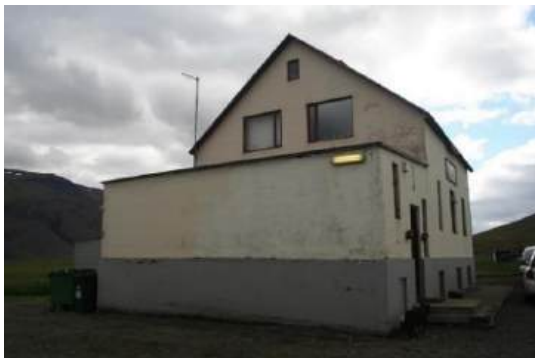
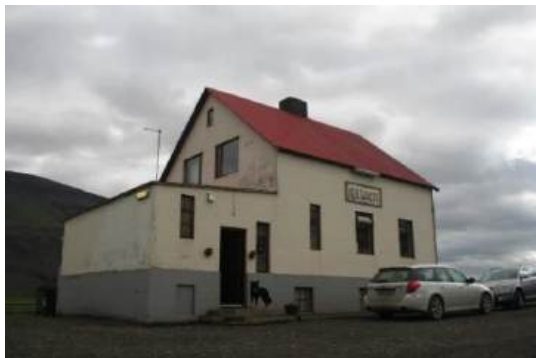
Skv. fasteignaskrá Þjóðskrár 2018 er íbúðarhúsið 237,3 m² að gólfleti og er þá meðtalin viðbygging með skúrþaki við norðurgafli hússins, sem er jafngömul því. Upphaflegu ytra útliti hússins hefur verið breytt talsvert með því að það hefur verið klætt að mestum hluta með steniklæðningu, gluggagerð er önnur og breytt á hæð og í risi, en í kjallara eru ennþá upphaflegir gluggar.

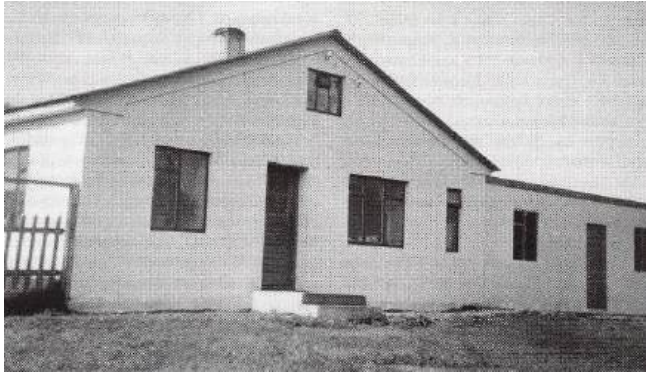
Austurhlið íbúðarhússins á Breiðabólstað meðan búið var í húsinu og ástand þess gott. Aðalbyggingin var reist árið 1937. (Ættir Austur-Húnavetninga III, s. 1025.)

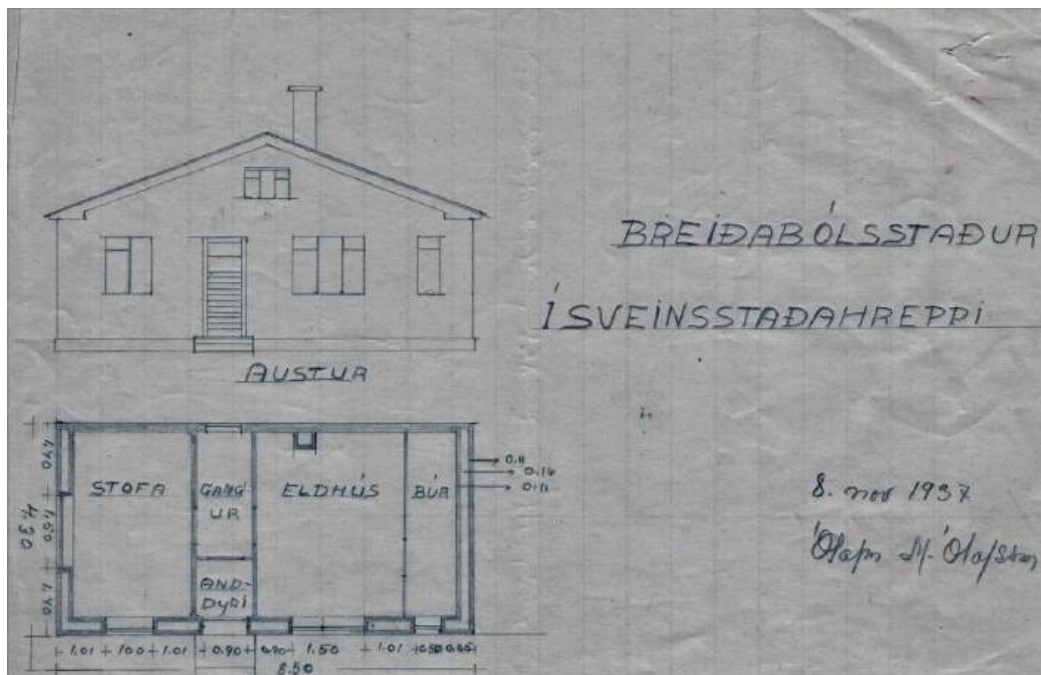
Uppdráttur Ólafs M. Ólafssonar að íbúðarhúsinu á Breiðabólstað, gerður 8. nóv. 1937. (Þí. Byggingastofnun landbúnaðarins 2005 A/39.)

Það er gjört án uppdráttar (stofa, forstofa, búr og eldhús). Áætlun um að bæta við síðar. Gamla baðstofan látin standa fyrst um sinn. Útveggir tvöfaldir, gólf steipt einangruð með pappa, timbur kemur ofan á skilrúm steipt. Búið er að leggja loftsbíta en ekki reisa sperrur. Gluggar og hurðir ókomið.³²⁸

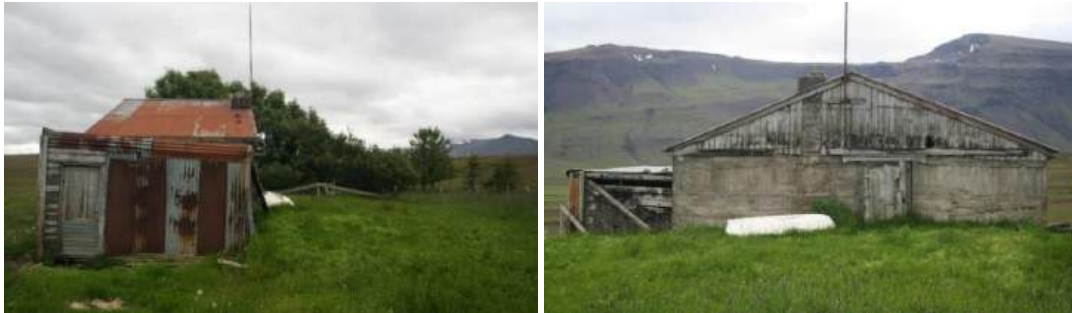
Húsið er steinsteypt hæð og ris með járnklæddu mænispaki. Framhlið er steipt upp í mæni, en bakhlið er steipt upp að þakhalla, en viðarklætt þar fyrir ofan sem gat er á. Steiptir veggir eru málaðir. Gluggar eru glerjaðir utan einn á framhlið, sem neglt er fyrir og gardínur fyrir flestum. Karmar, póstar og fög eru til staðar. Tvær dyr eru á húsinu. Útihurð er heil að framan, en neglt er fyrir dyr að baki. Við norðausturhlið er forsköluð timburviðbygging með járnklæddu einhalla þaki. Norðausturhlið þess er járnklædd að hluta, en múrhúð er fallin af á norðvesturhlið. Útihurð er á norðausturhlið, járnklædd að neðan.

Árið 2013 var húsið metið af bókarhöfundum „í ágætu ásigkomulagi“ og viðgerð þess talin raunhæf, en sérstaða og varðveislugildi hússins álitin felast „í menningarsögu og menningarlandslagi.“

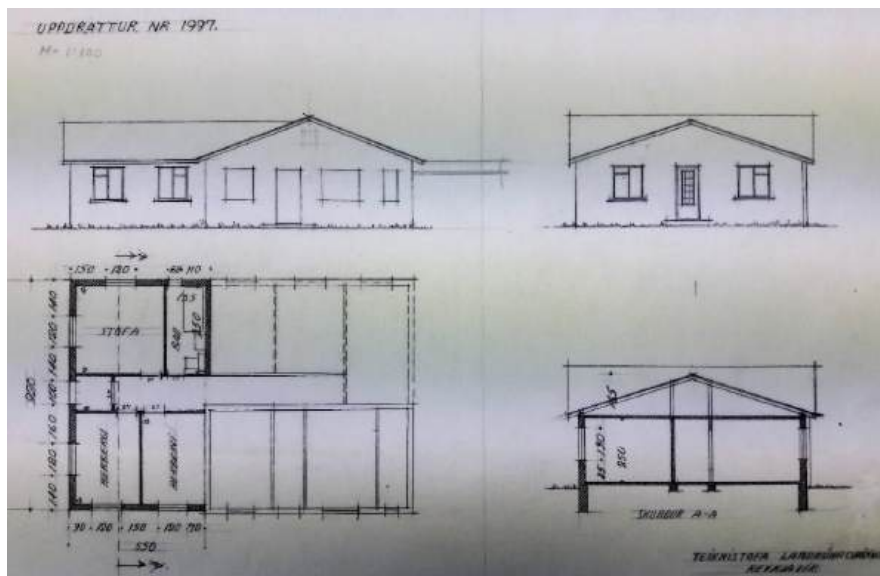
Uppdráttur Teiknistofu landbúnaðarins að stækkun íbúðarhússins, en hún kom aldrei til framkvæmda. (Þí. Byggingastofnun landbúnaðarins 2005 BB/40, nr. 1997.)

Þess skal að endingu getið hér til fróðleiks, að um eða eftir 1960 höfðu ábúendur uppi áform um stækkun íbúðarhússins og leituðu eftir teikningu hjá Teiknistofu landbúnaðarins. Skv. henni var gerð

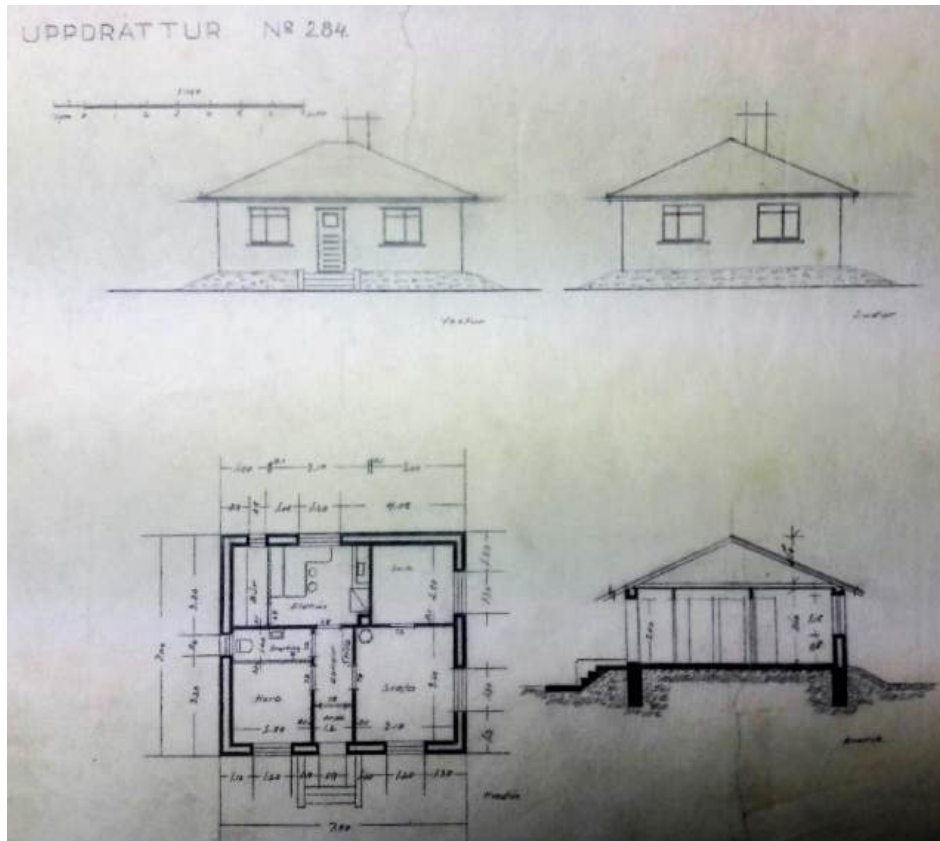
Uppdráttur Teiknistofu byggingar- og landnáms sjóðs frá 1938 að íbúðarhúsinu í Miðhúsum, en veigamikil frávik urðu við smíði hússins, þar sem þakið var m.a. lækkað verulega. (Þí. Byggingastofnun landbúnaðarins 2005 BB/8, nr. 284.)

Við byggingu hússins var vikið í veigamiklum atriðum frá fyrirliggjandi uppdrætti, herbergjaskipan var m.a. umsnúið (spegluð) og þakhæðin lækkuð verulega. Svofelld lýsing var gefin á húsinu í fasteignamati 1942: „Íbúðarhús 7,8 × 7 × 2,5 m. Valmapak 1 m. Tvöfaldir steinveggir, torfstopp. Timburgólf. Steinskilrúm nema afpíluð búrkompa. Á stofuhæð 3 herbergi og eldhús, veggfóðruð og máluð. Þak: borðasúð, pappi og járn. Kjallari er undir húsinu að nokkru, 4,3 × 2,5 × 1,9 m. Vaskur og frárennsli, vatnsöfnar til upphitunar frá eldavél.“ Af eldri bæjarhúsum stóðu þá hlóðaeldahús, baðstofuendi, eldiviðargeymsla, skemma og smiðja. Nýja húsið mældist samtals 164 m³ að stærð að meðtöldum geymslukjallara undir eldhúsi.³³⁷

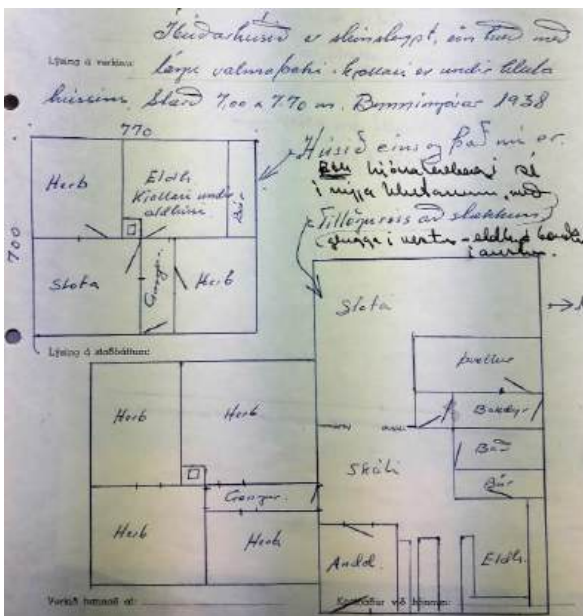
Skissa Ingvars Gýgjar Jónssonar byggingafultrúa frá 10. febr. 1971 að viðbyggingu og breytingum á gamla steinhúsinu í Miðhúsum. (Þí. Byggingastofnun landbúnaðarins 2005 A/2004.)

Um 1970 þótti tímabært að ráðast í stækkun íbúðarhússins og 10. febr. 1971 gerði Ingvar Gýgjar Jónsson byggingafultrúi tillöguskissu að viðbyggingu við gamla húsið og nauðsynlegum breytingum á því. Í framhaldi af því átti starfsmaður Teiknistofustofu landbúnaðarins samtals við ábúendur, Magnús Pétursson og Erlu Njálisdóttur, um tilhögun viðbyggingarinnar sbr. minnisblað dagsett 29. apríl 1971:

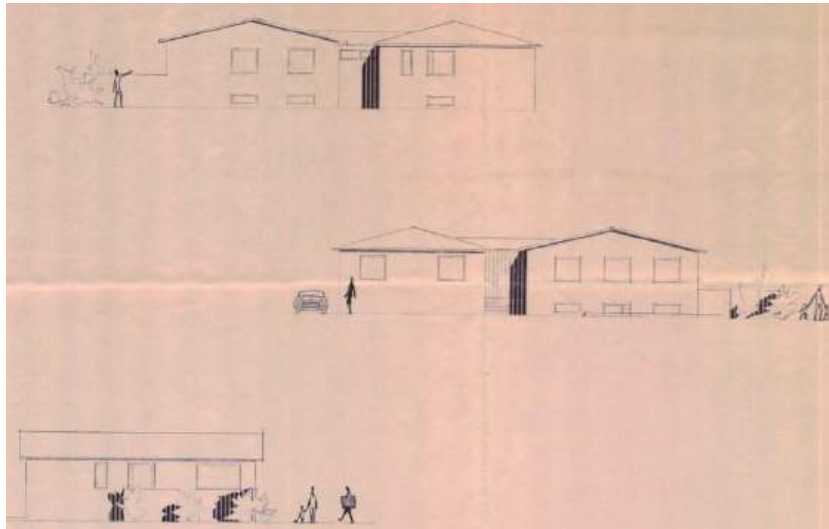
Uppdrættir Teiknistofu landbúnaðarins að stækkun íbúðarhússins, dags. 9. júlí 1971. (Skjalasafn skipulags- og byggingafulltrúa Húnavatnshrepps.)

Viðbygging ásamt tengiálmum milli hennar og gamla hússins voru byggð á árunum 1971 til 1973 skv. uppdrætti nr. 2823 frá Teiknistofu landbúnaðarins, dags. 9. júlí 1971. Yfirsmiður var Guðni Daníelsson (1920-1992) byggingameistari.³³⁹ Við þessa stækkun reiknaðist húsið 590 m³ að stærð.³⁴⁰

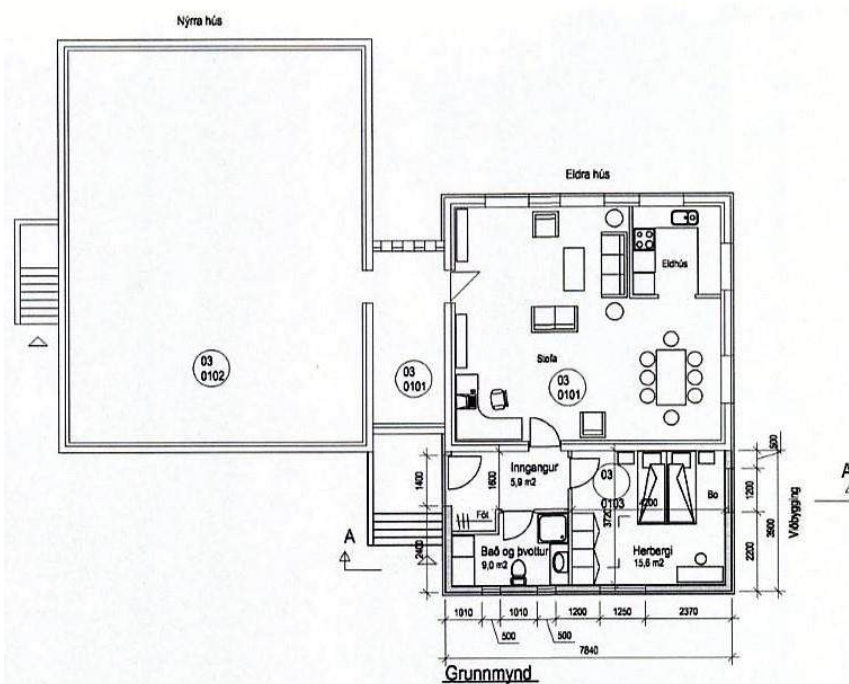
Grunnteikning Magnúsar Sigsteinssonar að breytingum á elsta hluta íbúðarhússins og viðbyggingu við vesturhlíð þess, dags. 11. júní 2008. (Skjalasafn skipulags- og byggingafulltrúa Húnavatnshrepps.)

Enn á ný var ráðist í stækkun hússins árið 2008 með 31,8 m² viðbyggingu við vesturhlið gamla hússins, skv. teikningum Magnúsar Sigsteinssonar hjá Byggingaþjónustu Bændasamtaka Íslands, dags. 11. júní 2008. Verkið var unnið af Stíganda ehf. á Blönduósi undir stjórn Þormars Kristjánssonar húsa-smíðameistara.³⁴¹ Jafnhliða voru gerðar ýmsar breytingar á elsta hluta hússins. Heildarstærð íbúðarhússins reiknast nú 307,2 m²,³⁴² en byggingarlýsing Magnúsar var svohljóðandi:

Byggt verður við eldri hluta íbúðarhússins á Miðhúsum. Veggir eldri hluta hússins verða hækkaðir til samræmis við nýrri hluta íbúðarhússins með því að steypa ofan á þá. Veggir viðbyggingar verða steinsteyptir og húsið allt einangrað að utan með 75 mm plasteinangrun eða stífri steinull og klætt með plötum eða húðað með múrkerfi. Þak verður byggt upp með mænisás úr límtré og trésperrum, klætt með borðviði, pappa og bárujárni, þakhalli samræmist þaki nýrri hlutans, ca. 10°. Einangrun þaks verður 180 mm steinull, þar neðan við þolplastdúkur (rakasperra). Loft verður niðurtekin grind, plötuklædd. Nýtt þak verður sett á eldra húsið, byggt upp á sama hátt en væntanlega klætt upp í ris með panel. Einnig verður sett nýtt þak á miðbyggingu, sem er á milli eldri og nýrri hluta. Þakkantar samræmist þaki nýrri hluta íbúðarhússins. Gluggar í viðbyggingu samræmist þeim sem fyrir eru, gler verður tvöfalt verksmiðju-gler. Stærð viðbyggingar: 31,8 m², ca. 96,5 m³.³⁴³

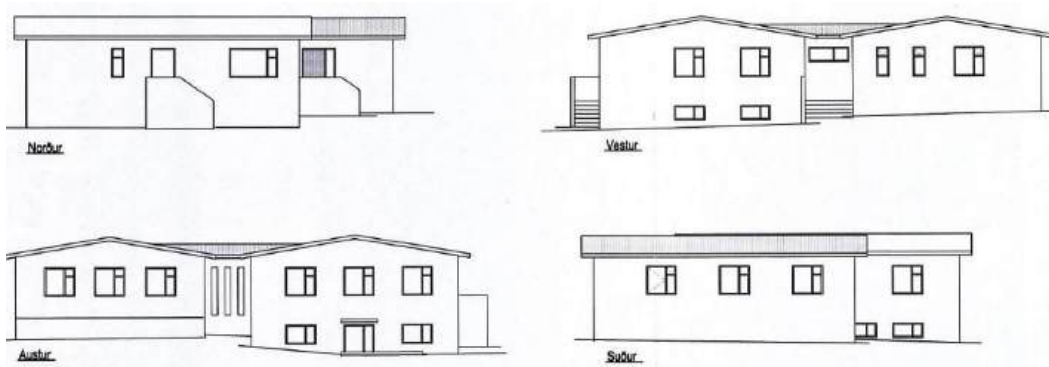
Útlitsteikningar Magnúsar Sigsteinssonar pr. 11. júní 2008. (Skjalasafn skipulags- og byggingafulltrúa Húnavatnshrepps.)

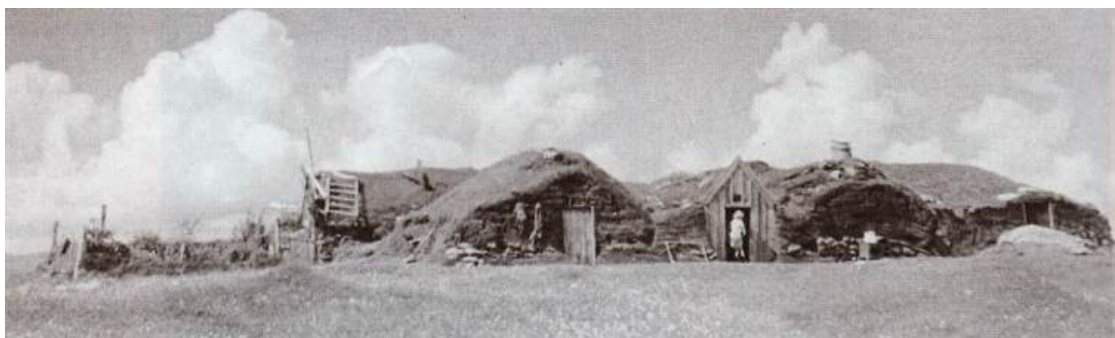
Gamli bærinn á Uppsölum sumarið 1936, en árið 1937 lauk búsetu í honum, er flutt var í nýja steinhúsið. Fyrir miðri mynd eru skemma og bæjardyr, en hlóðaeildhús hægra megin við þær. Baðstofan er baka til og snýr þvert á önnur hús. Blómagarður sunnan við húsið. (Schweizer, Bruno (2003 III), s. 342.)

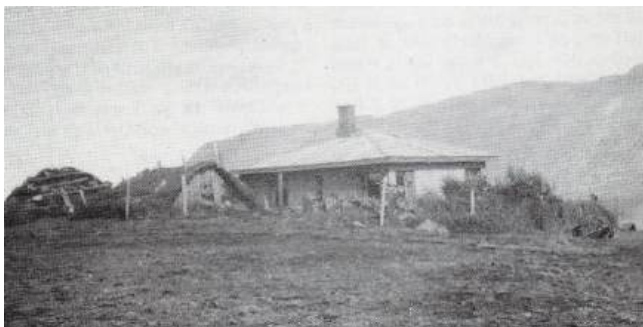
Nýja íbúðarhúsið á Uppsölum var byggt 1937, fast austan við gamla torfbæinn. Myndin er tekin allnokkrum árum síðar, en þá var húsið með upphaflegu valmaþaki og hluti gamla bæjarins ennþá uppstandandi. (Ættir Austur-Húnvetninga III, s. 1100.)

Ókunnugt er um hönnuð og yfirmiðu hússins.³⁵⁴ Það er nú að útliti og formi gjörbreytt frá upphaflegri gerð. Meðal annars var það í fyrstu með valmaþaki, eins og sjá má á ljósmynd og þessari lýsingu

frá 1940: „Íbúðarhús $6,8 \times 6,6 \times 2,4$ m. Tvöfaldir steinveggir, torfstopp. Þak: borðasúð, pappi, járn. Slegið neðan á bita, stopp í milli. Timburgólf. Valmaþak. Timburskilrúm, 3 herbergi, veggfóðruð og máluð. Eldhús og búrkompá. Reykofn frá eldavél. Byggt 1938, 108 m³.“

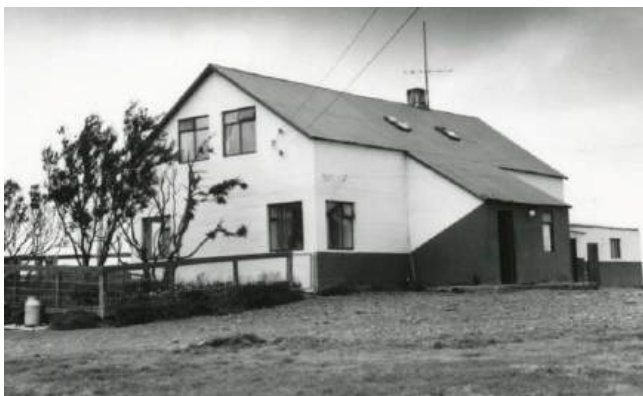
Íbúðarhúsið um 1975 eftir stækkun og aðrar breytingar, sem gerðar voru 1951. (Húnaþing II, s. 309.)

Húsið var byggt framan (austan) við gamla torfbæinn og þess vegna var byggður uppreftur gangur meðfram honum og nýja húsinu, eins og fyrr er lýst, þar sem innangengt var í eldiviðargeymslu og hlóðældhús. Árið 1951 Ingþór og Anna Marta stækka íbúðarhúsið, en auk þessu voru steiptir upp gafflpríhrynningar og hliðarveggir hækkaðir, en með því fékkst íbúðarhæf rishæð undir mænispaki, sem þó stóð lengi óinnréttuð að mestu leyti. Eftir þær breytingar var húsið virt að nýju til brunabóta 1. nóvember 1953 með svofelldri lýsingu: „A. Íbúðarhús úr járnbentri steinsteypu. Ein stofuhæð og ris með 1 m porti. Á stofuhæð eru 3 íbúðarher-bergi, eldhús, búr, þvottahús, bað og gangur. Skilrúm milli herbergja eru öll steipt. Steipt gólf í norðurhluta hússins 6,10 m. Timburgólf í suðurhlutanum, gamla húsið. Loft er steipt í norðurhluta hússins, en timbur í suðurhluta þess. Eldstæði eru í norðurhluta hússins. B. Rísið 2 herbergi í suðurenda, klædd með asbest og trétex. Norðurhluti er notaður sem geymsla. Öll hústærðin er 13,20 m á lengd, 6,5 m á breidd og 5 m á hæð.“³⁵⁵

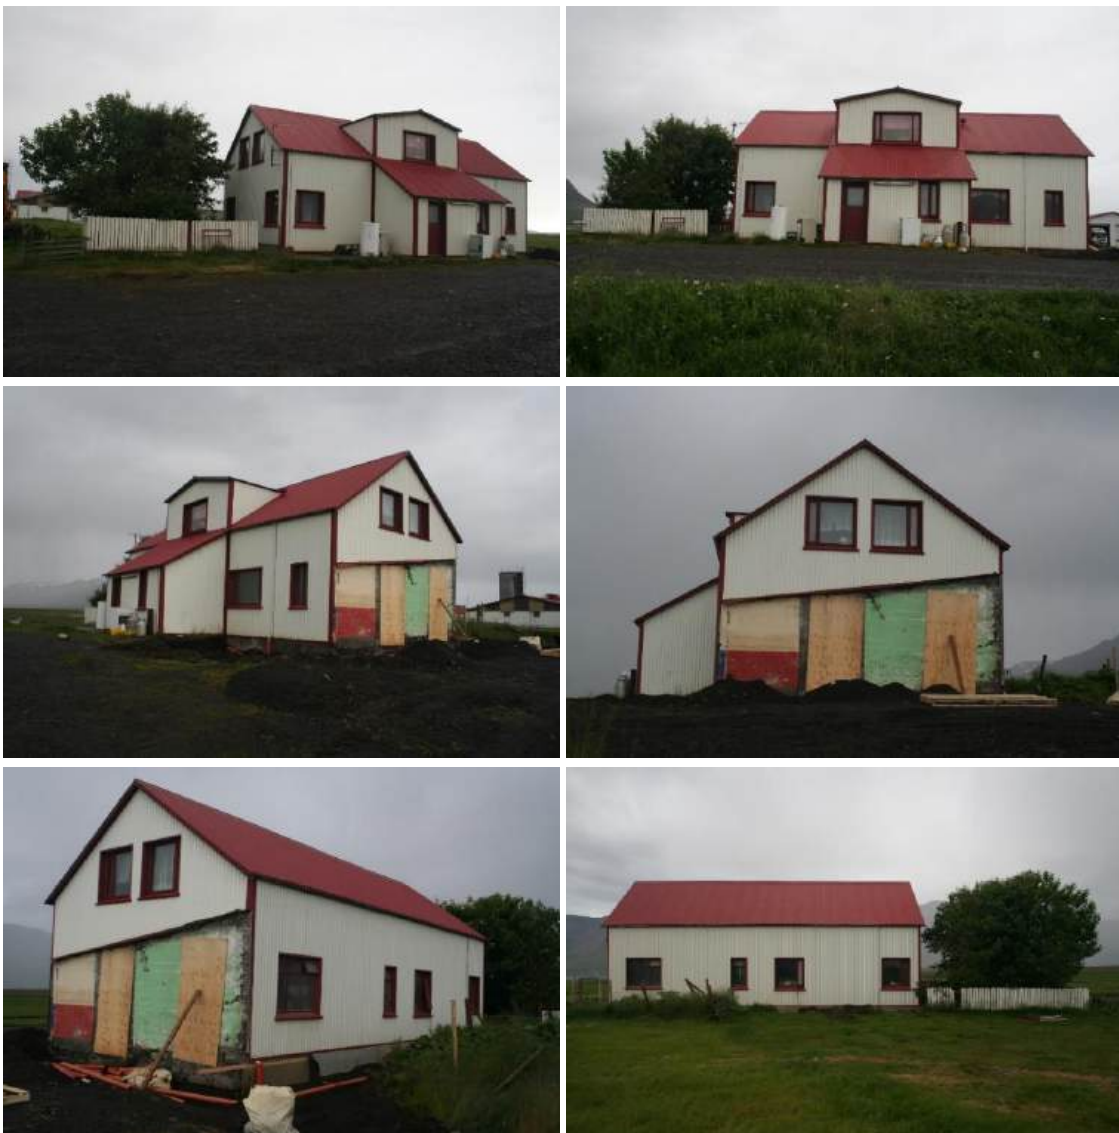
Íbúðarhúsið á Uppsölum sumarið 2015. (Ljós. Páll J. Lindal.)

Íbúðarhúsið er nú 160,5 m² að gólfleti og 367 m³ að stærð. Húsið er því gjörbreytt frá upphaflegu formi, eins og lýst er hér að framan og varðveislugildi þess því afar lítið. Sunnan við húsið er lítill trjálundur, umgirtur rimlagirðingu úr timbri

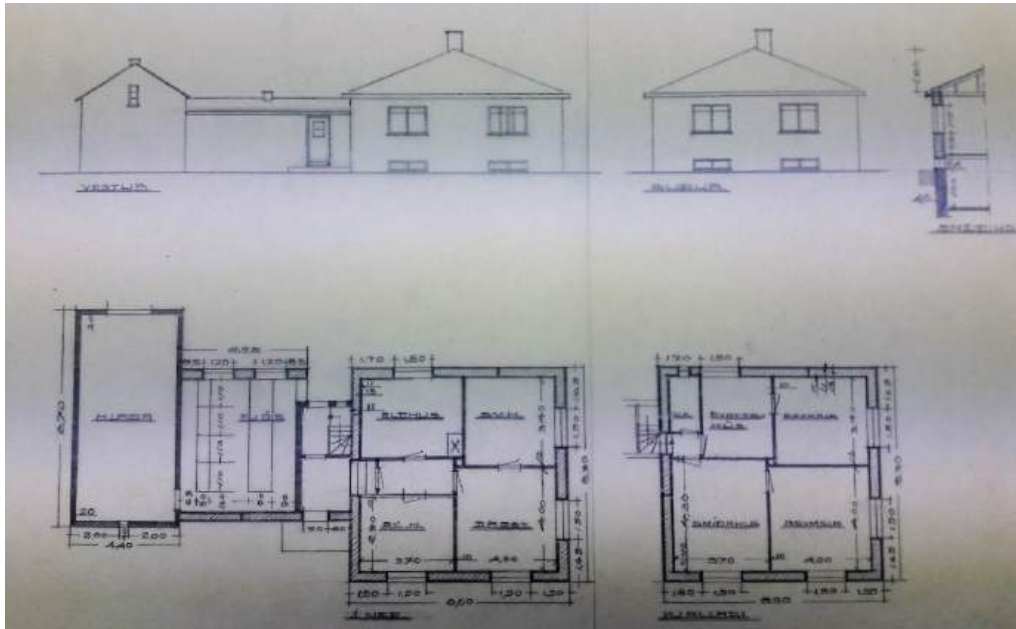
Uppdráttur Teiknistofu byggingar- og landnámsjóðs að íbúðarhúsinu í Vatnsdalshólum. Norðan við húsið var gert ráð fyrir fjósi og hlöðu, en þau hús voru aldrei byggð. (Þí. Byggingastofnun landbúnaðarins 2005, BB/14, nr. 617.)

Við gerð fasteignamats árið eftir (1940) var húsinu þannig lýst: „Íbúðarhús 8,3 × 8,6 m. Veggghæð frá kjallara 2,5 m. Kjallarahæð 2,2 m. Steinveggir tvöfaldir, torfstopp. Þak: timbur, pappi og járn. Skilrúm steyp í kjallara og stofuhæð. Í kjallara 4 herbergi og kompa fyrir WC. Á stofuhæð 4 herbergi og forstofa. Steyp gólf á stofuhæð og niðurgangur í kjallara og uppganga á stofuhæð. Valmaþak 1,8 m ris. 178 m³ og 153 m³ = alls 335 m³. Viðbyggður timburskúr með einu skilrúmi 5,8 × 2,1 m, hæð 2,5 m =

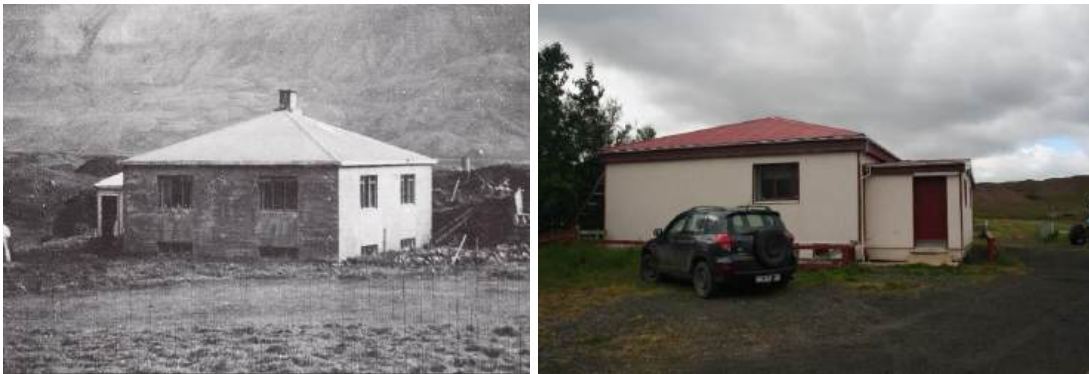
Til vinstri er íbúðarhúsið nýlega byggt, en myndin til hægri var tekin 2015. (Ættir Austur-Húnavetninga III, s. 1102. / Páll J. Líndal.)

Íbúðarhúsið er áþekkrar gerðar og íbúðarhúsið á Uppsölum í sinni upphaflegu mynd, en umtalsvert stærra. Húsið hefur tekið þeim breytingum, að það hefur verið klætt að utan með steniklæðningu, gluggar endurnýjaðir og gerð þeirra breytt frá upphaflegu formi. Sunnan við húsið er stór og gróskumikill trjálundur.

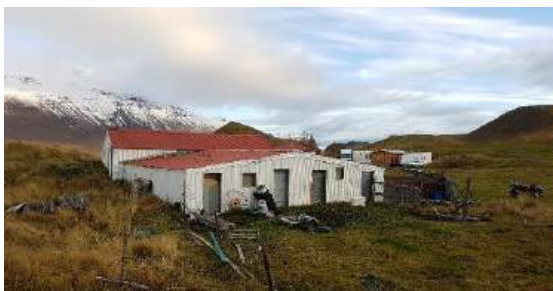
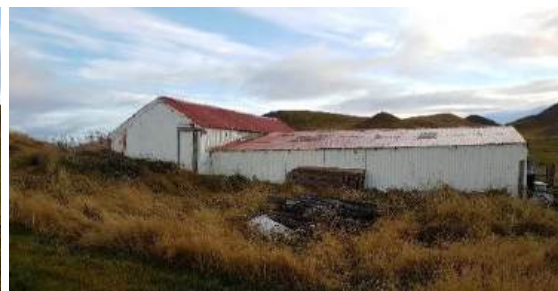
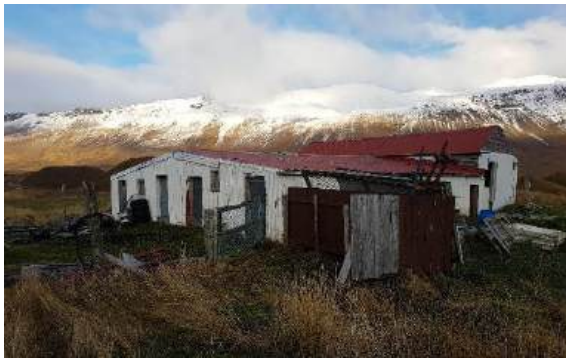
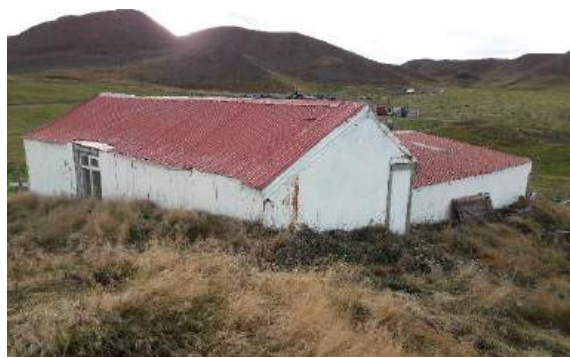
Skv. fasteignaskrá Þjóðskrár 2018 eru á jörðinni eftirtalinn útihús, sem byggð voru fyrir 1950, þ.e. *hlaða* (44,4 m²) frá 1930 og *hesthús* (95,9 m²) frá 1935. Hesthúsið þjónaði upphaflega sem fjárhús, en var endurbyggt sem hesthús um 1984.³⁶² Húsin standa norðvestan við bæinn. Þau eru sambyggð, bárujárnklædd trégrindarhús og í fremur slöku ásigkomulagi.

Fjárhús (síðar hesthús) og hlaða 8. nóvember 2018. (Ljós. Gunnlaugur Haraldsson.)

Listrænt gildi/ byggingarlist:	Lágt	Húsin hafa ekkert byggingarlistarlegt gildi.
Menningarsögulegt gildi:	Lágt	Hefðbundin útihús úr timbri og bárujárni.
Umhverfislífgildi:	Lágt	Húsin standa stök og er lítil þrýði að þeim vegna lélegs ástands.
Upprunalegt gildi:	Miðlung	Húsin halda sennilega að miklu leyti upprunalegri gerð.
Tæknilegt ástand:	Lélegt	Húsin eru í slæmu standi og sýnist þeim vera lítið við haldið.
Varðveislugildi:	Lágt	Húsin hafa lítið varðveislugildi skv. framansögðu.
Niðurstaða varðveislumats:		Ekki eru lagðar til neinar ráðstafnir til varðveislu húsanna.

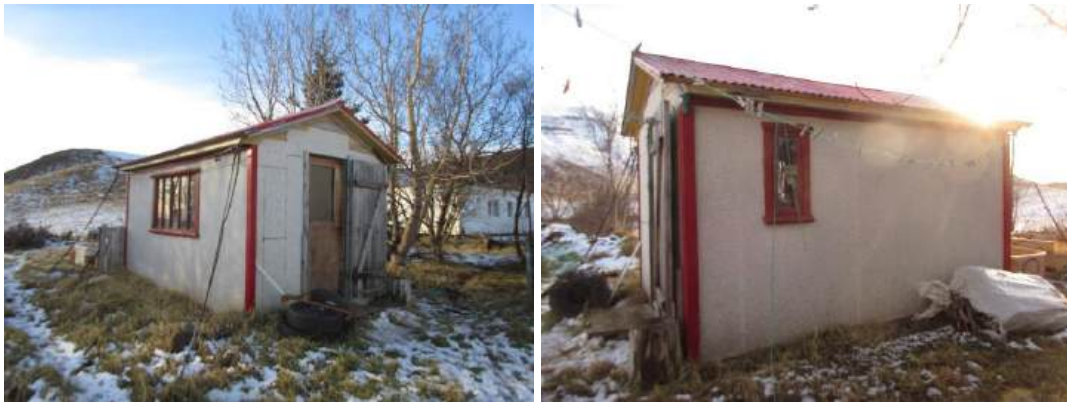
Veidihús Tryggva Ófeigssonar útgerðarmanns stendur nú sunnan við íbúðarhúsið í Vatnsdalshólum og bíður endurgerðar. (Ljósmynd Hólmfríður Dóra Sigurðardóttir, 1. mars 2019.)

Veidihúsið stóð á bakka árinna við Hólakvörn til ársins 1988, er Hólmfríður Dóra Sigurðardóttir eignaðist það eftir andlát Tryggva. Fékk hún Kristján Sigurjónsson bónda til að flytja húsið heim í Vatnsdalshóla og setja það niður í trjálundinum, rétt sunnan við íbúðarhúsið. Ætlunin var að nota húsið sem svefnskála, en til þessa hefur það verið nýtt sem geymsla. Húsið er í ágætu ástandi og hefur verið klætt að utan með steniklæðningu, sem ætlunin er að fjarlægja við endurgerð hússins, jafnframt því að lagfæra undirstöður þess.³⁶⁶

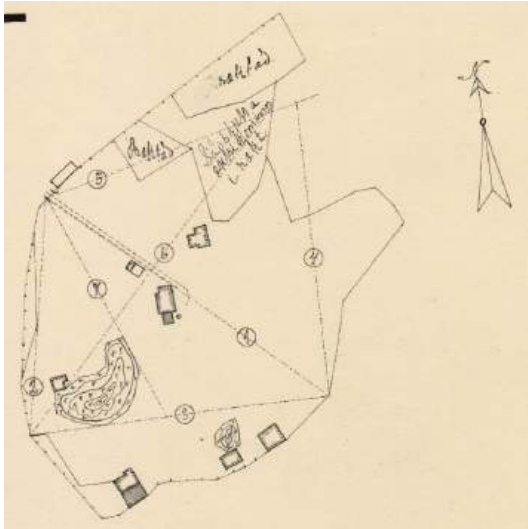
Túnakort Sveinsstaða 1919. Hannes Jónsson. Gamli torf- og timburbærinn er fyrir miðjum uppdrætti með kálgarði að sunnanverðu, en útihús bæði fyrir norðan og sunnan bæinn.

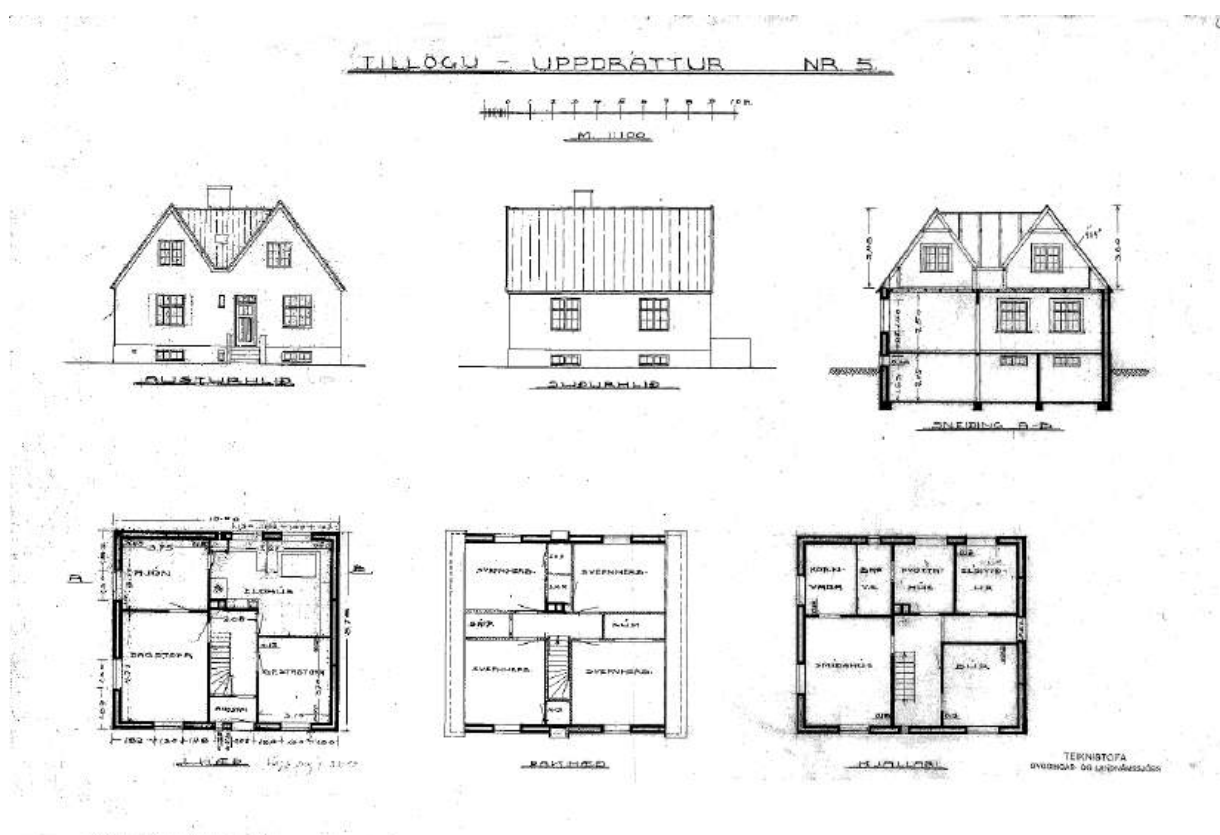
„Tillögu-uppdráttur“ Jóhanns Franklins Kristjánssonar húsameistara frá 1929, sem nýttur var við smíði íbúðarhússins á Sveinsstöðum. (Þí. Byggingastofnun landbúnaðarins 2005 BB/1, nr. 5.) Varðveittur er hliðstæður uppdráttur frá hendi Jóhanns, dagsettur í nóv. 1928 og á hann ritað: „Bygt: Einarsnesi, Sveinsstöðum, Björnólfsstöðum, Víðikeri, Syðri-Vík í Vopnafirði“. (BL 2005 B/2, nr. 31.)
