Húsakönnun í Húnavatnshreppi

1. útgáfa - maí 2019

Unnið að beiðni Húnavatnshrepps með styrk frá Húsafriðunarsjóði.

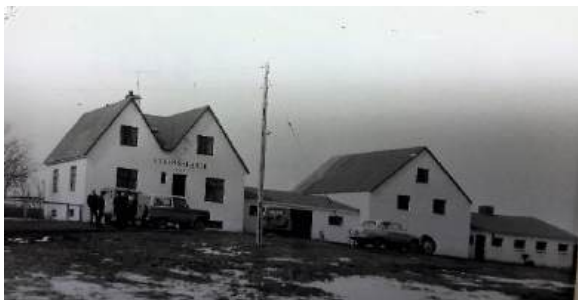
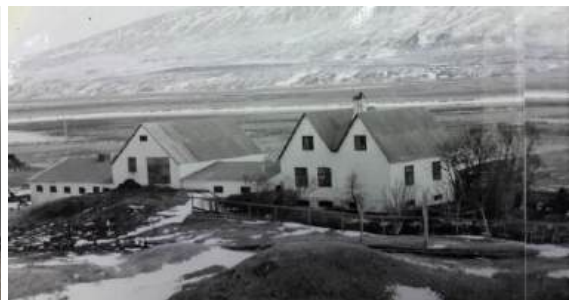
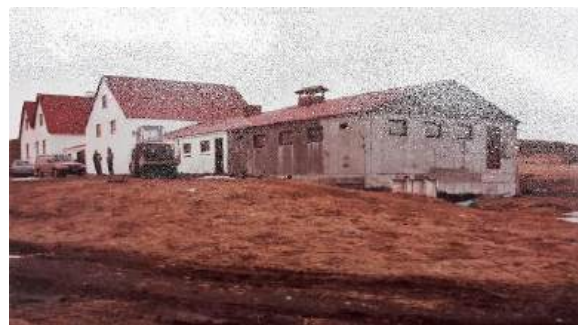
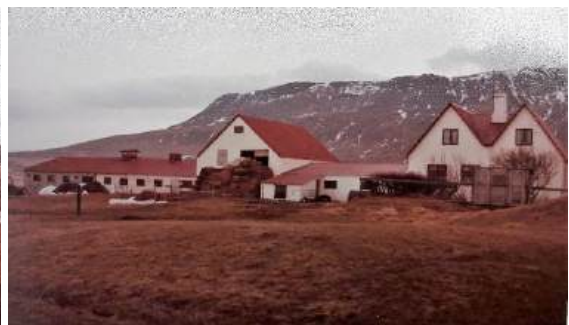
Íbúðarhúsið og sambyggð útihús á Sveinsstöðum. Efri röð í maí 1970 og neðri röð í febrúar 1986, þar sem m.a. má greina viðbyggingu við fjósið frá 1983. (Þf. Byggingastofnun landbúnaðarins 2005 A/282.)

Íbúðarhúsið heldur ennþá upprunalegu svipmóti og er að miklu leyti óbreytt að allri gerð að utanverðu. Snemma á 9. áratug síðustu aldar var skipt um upprunalega glugga í húsinu, en árið 2008 var þeim gluggum skipt út fyrir nýja glugga með upphaflegu sniði. Þá voru endurnýjaðar steinsteyptar tröppur við aðalinnangang og allt húsið einangrað að utan og múrað með Sto-múrklæðningu. Við það hvarf á bak við klæðninguna upphleypt áletrun úr múr yfir aðaldyrum, þ.e. *Sveinsstaðir 1929*. Árið 1986 voru einnig gerðar miklar endurbætur á þaki hússins með því að skipt var um járn, tréverk endurnýjað að hluta, reykháfur fjarlægður og þakið einangrað með steinull. Jafnframt var komið fyrir

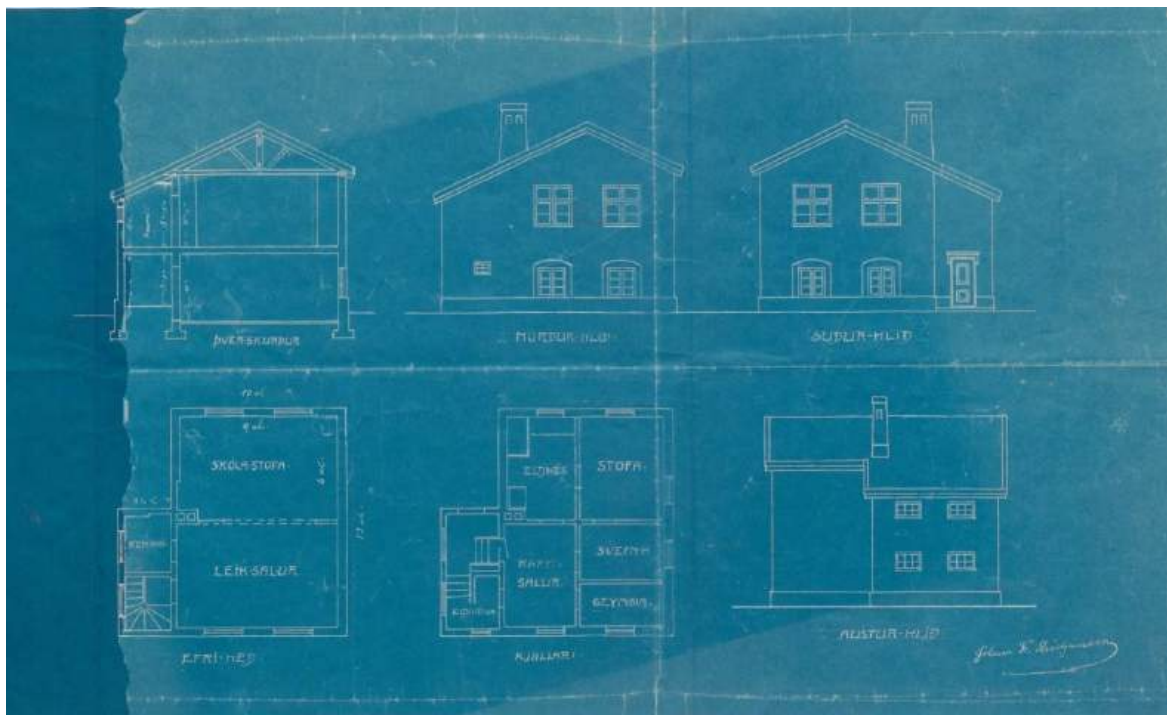
Teikning Jóhanns Fr. Kristjánssonar að Skólahúsinu á Sveinsstöðum. (Þí. Myndir og kort (teikningasafn). Skápur 18, skúffa 38.)

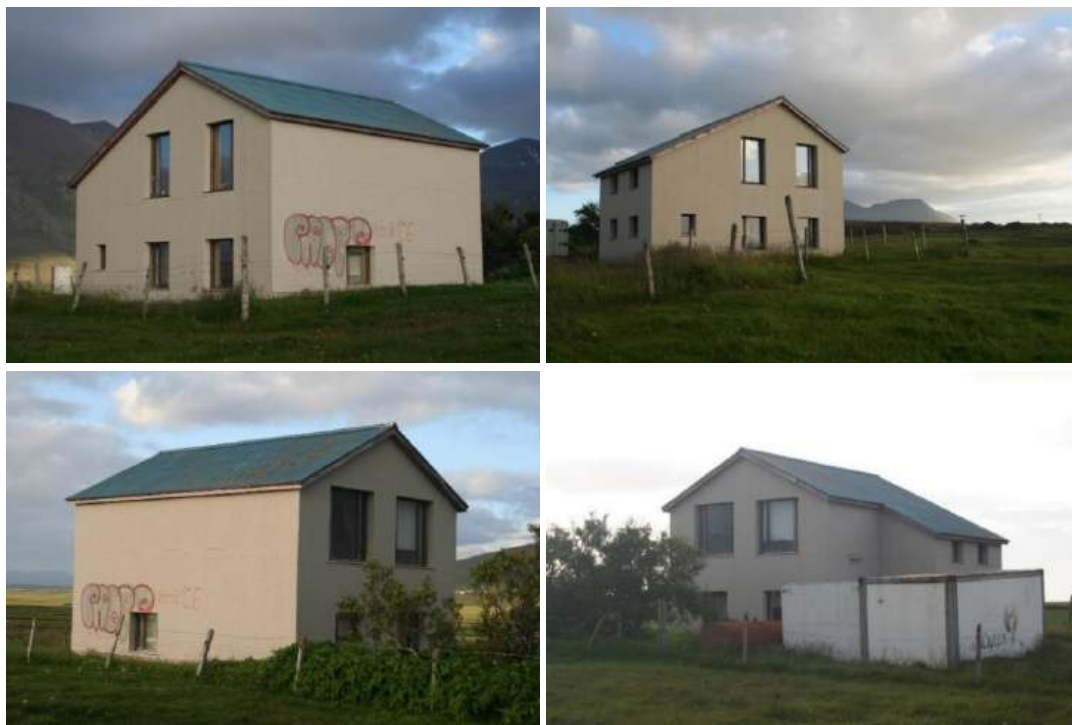
Skólahúsið á Sveinstöðum sumarið 2015. (Ljós. Páll J. Lindal.)

Í skólahúsinu á Sveinstöðum var starfræktur skóli og kennt í 3-4 mánuði á hverjum vetri allt til ársins 1969, er Húnavallaskóli tók til starfa. Húsið var einnig samkomu-, þing- og fundahús sveitarinnar. Húsinu fylgir einn hektari ræktaðs leigulands. Það er einlyft með lágu mænispaki og kjallara, að hálfu úr

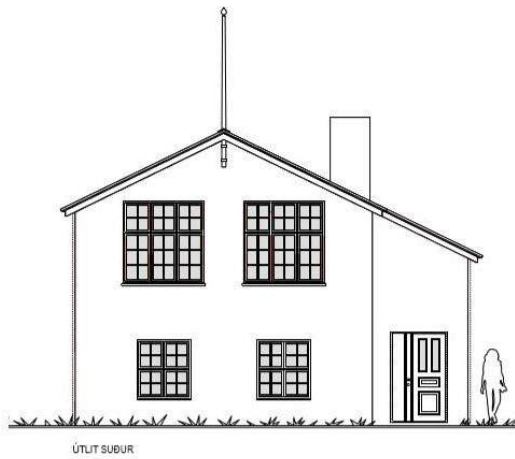
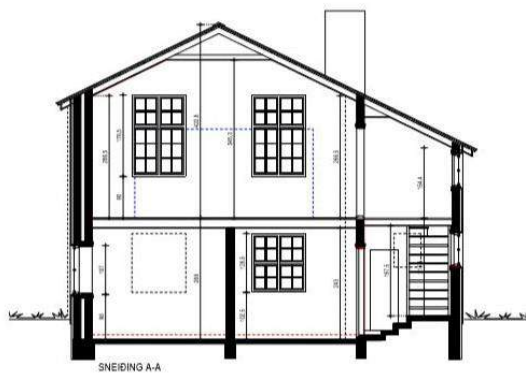
Teikningar af Skólahúsinu (suðurhlið og sneiðing), gerðar af Gunnlaugi Birni Jónssyni arkitekt 9. júlí 2018.

jörðu, steinsteypt með tvöföldum veggjum og torfi á milli.³⁹⁷ Við aðra langhlið er útbýgging með hallandi þaki, jafnhá húsinu, en þar er forstofa og uppgangur á efri hæðina. Á neðri hæð, eða í kjallara, er lítil íbúð, sem jafnaðarlegast var búið í fram til ársins 1990, en uppi var stór kennslustofa, sem hægt var að skilja í tvennt með skilrúmi. Eftir að skólahald lagðist af 1969 var þar um tíma starfrækt útibú frá Pólarprjóni á Blönduósi og síðan Saumastofan Þing frá 1979 til þessa dags. Húsið er í eigu Húnavatnshrepps.³⁹⁸

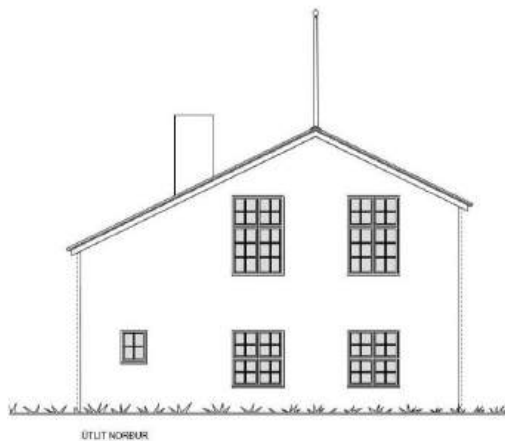
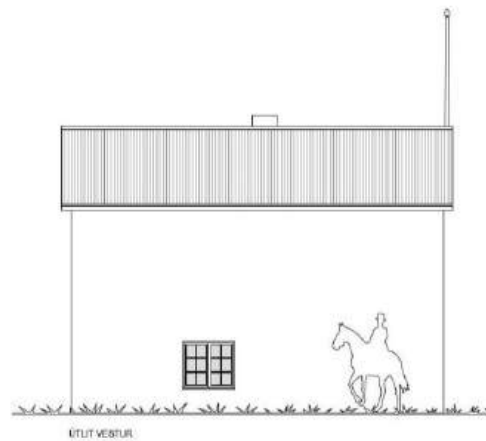
Útlitsteikningar af Skólahúsinu (norður- og vesturhliðar) gerðar af Gunnlaugi Birni Jónssyni arkitekt 9. júlí 2018.

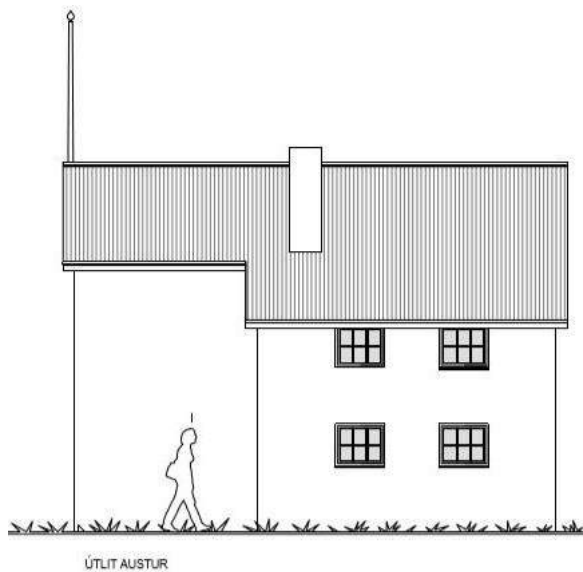
Útlitsteikning af Skólahúsinu (austurhlíð), gerð af Gunnlaugi Birni Jónssyni arkitekt 9. júlí 2018.

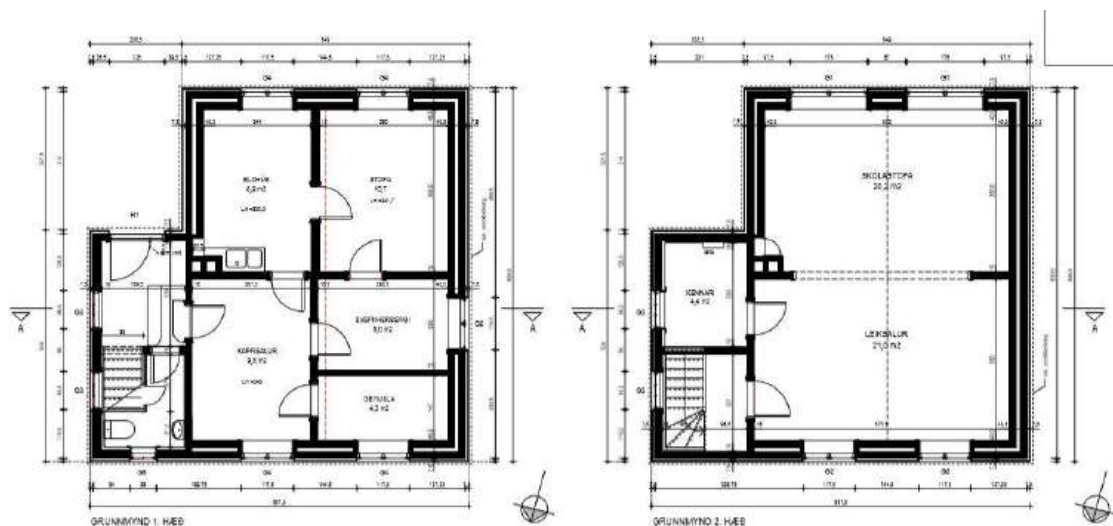
Grunnteikningar af Skólahúsinu (1. og 2. hæð), gerðar af Gunnlaugi Birni Jónssyni arkitekt 9. júlí 2018.

Skólahúsið er heillegt að formi og heldur að miklu leyti upprunalegri lögun og ásýnd. Innra skipulag þess er nánast óbreytt frá upprunalegum frágangi og í samræmi við varðveittar teikningar, og auk þess búið upprunalegum innréttingum að miklu leyti. Í húsinu voru upphaflega gluggar í „jugendstíl“, sem breytt var í kross- og tvíþósta glugga eftir miðja síðustu öld og síðar í glugga með einum lóðrétt-

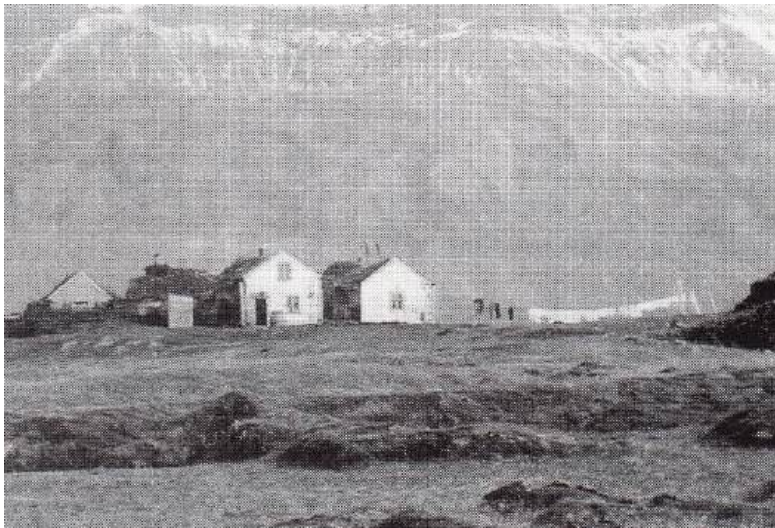
Gamli torfbærinn í Steinnesi í byrjun 20. aldar. Tvö hús snúa heilþiljum að hlaði og í vesturátt. Til vinstri er eitthvert hús með hálfþili, norðan við hlóðaeldhús með reykháfi. Í baksýn sjást vesturhlíðar Vatnsdalsfjalls. (Ættir Austur-Húnavetninga III, s. 1093.)

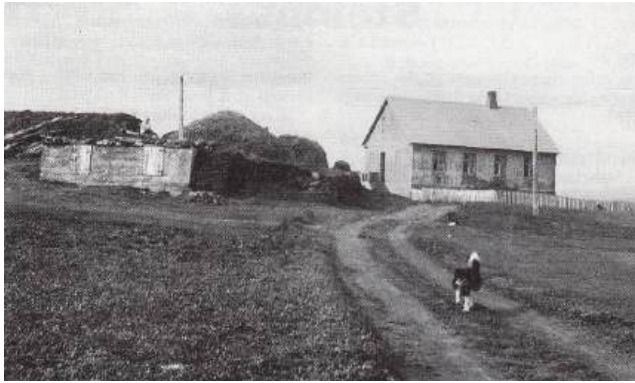
þannig lýst 1930: „Íbúðarhús úr steinsteypu, 10,85 × 7,40 m. Ein hæð með kjallara. Loft portlaust, þak járnvarið, nýbyggt. Önnur bæjarhús skemma. Miðstöð.“

Íbúðarhúsið í Steinnesi var byggt 1928 vestan við gömlu bæjarhúsin. Til vinstri er steyppt votheysgrýfja, fjós og heytóft. Myndin er tekin um eða eftir 1940. (Ættir Austur-Húnavetninga III, s. 1092.)

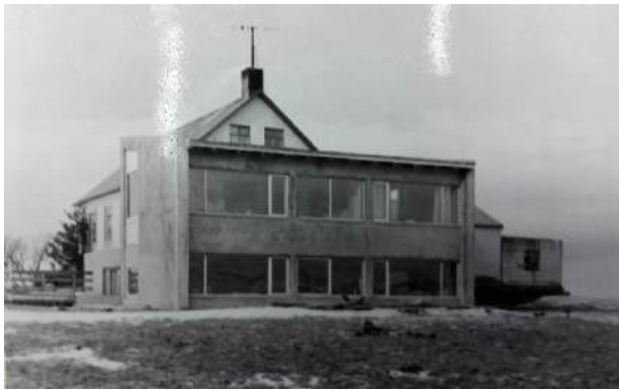
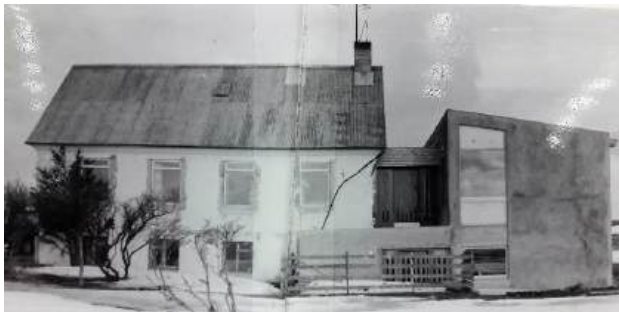
Gamla íbúðarhúsið og viðbygging í febrúar 1977. (Ljósmynd Ingvar Gýgjar Jónsson. Þí. Byggingastofnun landbúnaðarins 2005 A/268.)

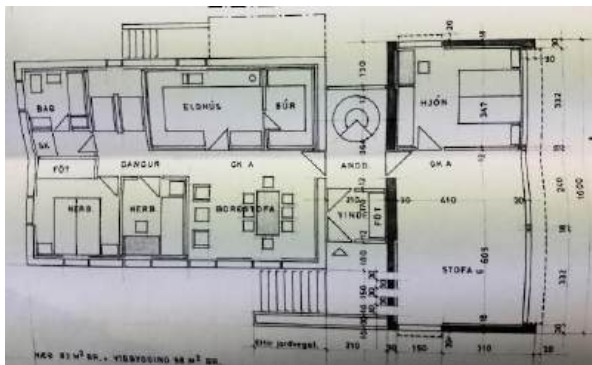
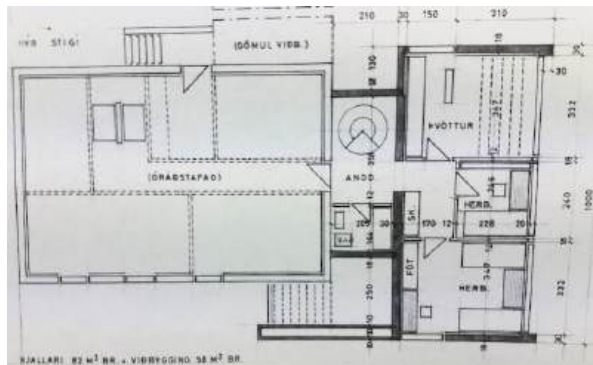
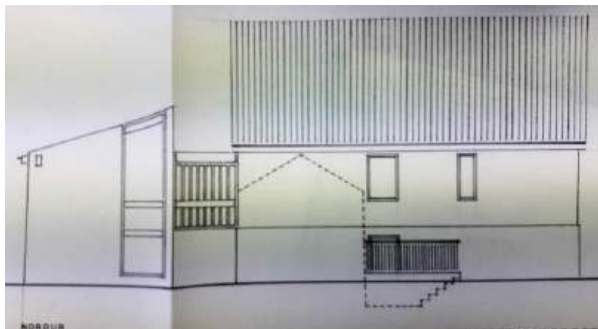
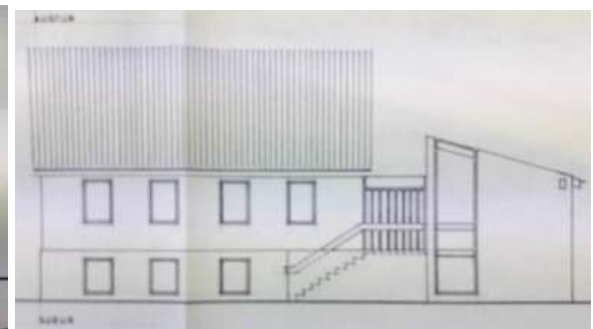
Uppdrættir arkitektastofu Guðrúnar Jónsdóttur, Knuds Jeppesen og Stefáns Jónssonar að gamla íbúðarhúsinu og viðbyggingu, dags. 17. apríl 1972. (Þí. Byggingastofnun landbúnaðarins 2005 A/268.)

Jósef Magnússon og Guðrún Vilmundardóttir keyptu Steinnes árið 1996, en fluttust þangað frá Þingeyrum 1974.⁴⁰⁹ Þau létu þá gera nokkrar endurbætur á gamla íbúðarhúsinu og byggja stóra og áfasta viðbyggingu af gjörólíkri gerð og með einhalla þaki, þvert fyrir austurstafn þess. Hún er sambyggð eldra húsi með tengibyggingu, þar sem áður voru útidyr með steinsteiptum tröppum og aðalinngangur á stofuhæð gamla hússins. Nýrra húsið snýr göflum í norður-suður, en árið 1994 var það stækkað með viðbyggingu við suðurgafli þess. Báðar þessar viðbyggingar voru teiknaðar af Teiknisofu Guðrúnar Jónsdóttur arkitekts. Yfirsniður eldri viðbyggingarinnar var Hallgrímur Hansson (1916-1997), húsmiðameistari í Reykjavík, og hinnar yngri Grétar Guðmundsson, húsmiðameistari á Blönduósi.⁴¹⁰

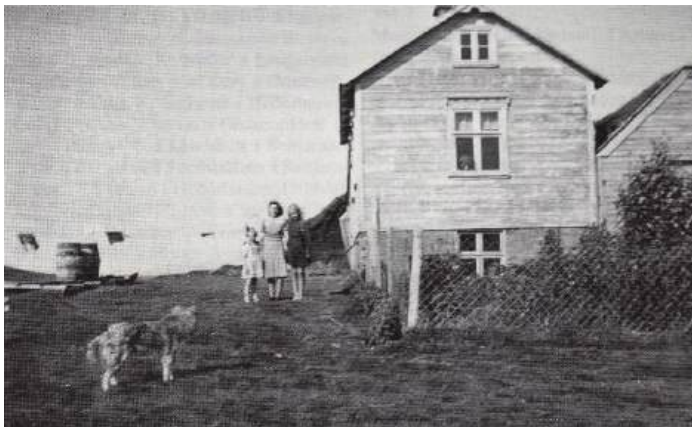
Timburhúsið í Haga. Það var byggt 1926 og síðan bætt við húsið 1946. (Ættir Austur-Húnavetninga III, s. 1042.)

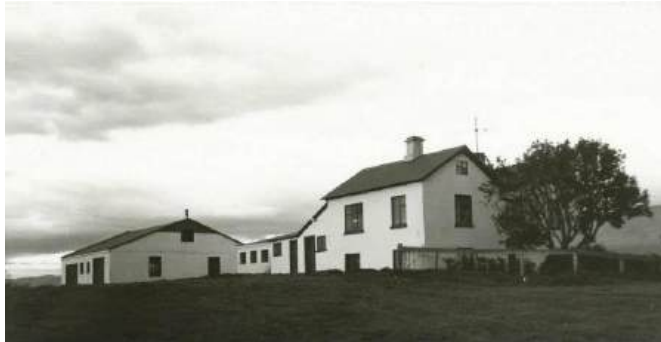
Hlaðsýn um 1977. Fyrir miðri mynd er gamla timburhúsið frá 1926 (þá forskalað utan) ásamt viðbyggingum (inn-gönguskúr og steinsteyptu fjósi) við norðurenda, en steinsteypti hluti íbúðarhússins frá 1946 er í hvarfi við trjágróður. Lengst til vinstri er véla- og verkfærageymsla frá 1960. Lengst til hægri grillir í Vatnsdalsfjallið í fjarska. (Húnaþing II, s. 315.)

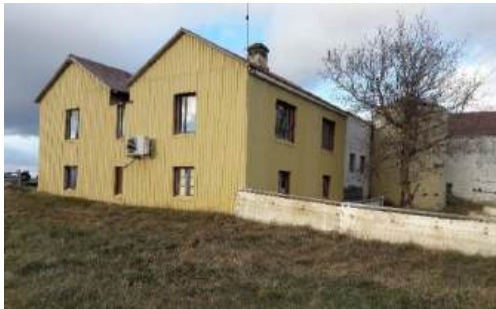
Íbúðarhúsið í Haga 10. október 2018. Til vinstri er eldri hluti hússins frá 1926, en til hægri viðbyggingin frá 1946. (Ljósmynd. Gunnlaugur Haraldsson.)

Útidyraskúr með einhalla þaki, byggður úr timbri en forskalaður að utan, er áfastur norðurenda eldra hússins. Ókunnugt er um aldur hans, en sennilega var hann reistur fljótlega eftir byggingu hússins. Sambyggt norðurgafli íbúðarhússins er enn fremur steinsteyppt fjós með skúrþaki, sem byggt var árin 1961-1963 í stað eldra fjóss frá 1935, og við dyraskúrinn eru leifar lítills mjólkurhúss, sem nú er aflagt eins og fjósið. Um 1980 var allt íbúðarhúsið klætt að utan með járnklæðningu og skipt um glugga á stofuhæð, en upphaflegir gluggar eru í kjallara. Húsið hefur staðið autt frá því að búsetu lauk í því árið 2016.

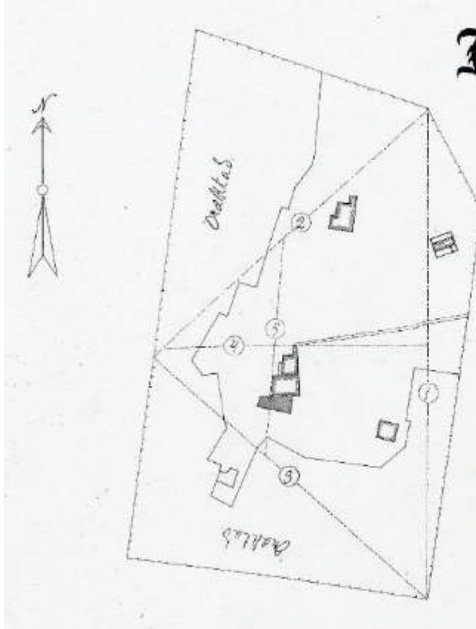
Túnakort Leysingjastaða 1919. Hannes Jónsson. Bæjarhúsin eru við enda heimreiðar á miðjum uppdrætti og snúa framhlið með timburþiljum í austurátt.

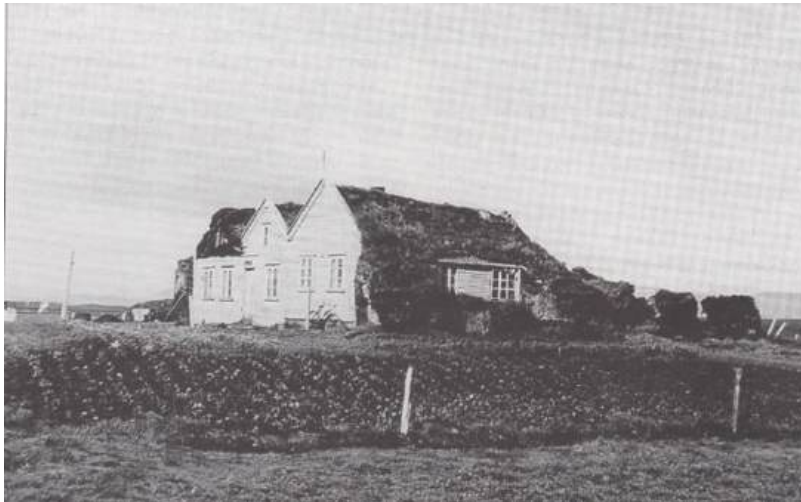
Torfbærinn á Leysingjastöðum sneri timburþiljum frambæjar mót austri, en bæjarhús voru í þremur röðum. Syðst var alþiljuð baðstofa. Í miðröð voru bæjardyr, svefnherbergi og eldivélarhús, en í norður-röð alþiljuð stofa með lofti og steinhlöðnum kjallara. Gömul baðstofa og hlóðahús voru að líkindum að baki þessum húsum. Myndin var hugsanlega tekin um 1940. (Ættir Austur-Húnavetninga III, s. 1065.)

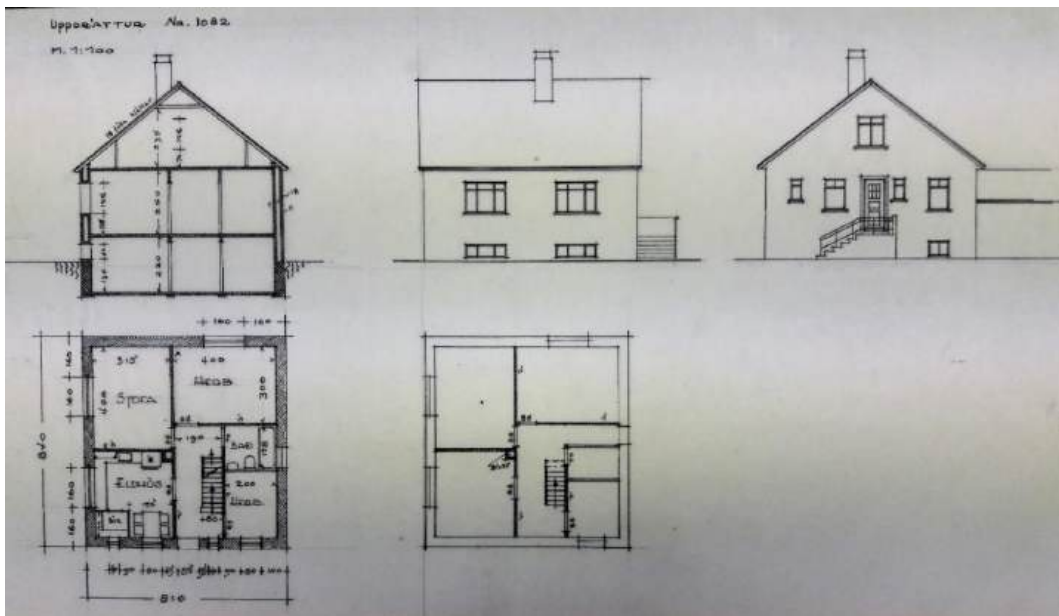
Uppdráttur Teiknistofu landbúnaðarins að íbúðarhúsinu á Leysingjastöðum. (Þí. Byggingastofnun landbúnaðarins 2005 BB/23, nr. 1082.)

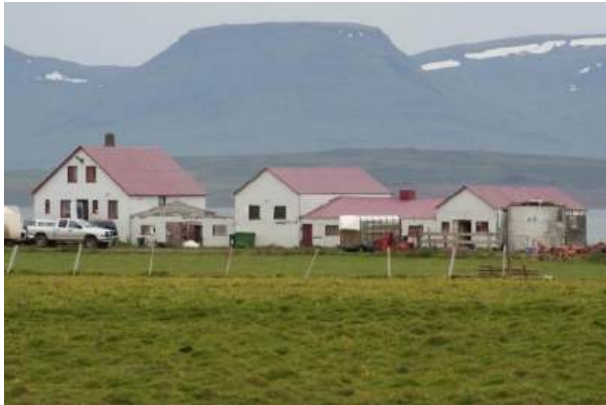
Eins og lýst er hér að framan er húsið einlyft með kjallara, portlausri rishæð og háu mænisþaki. Það reiknast 168,2 m² og 464 m³ að stærð. Aðalinngangur í húsið er á austurstafni, þar sem gengið er upp steinsteyptar tröppur. Húsið heldur í flestu tilliti upprunalegu formi hið ytra, en gluggum hefur þó verið breytt þannig að í stað krosspósta og tveggja lóðréttra pósta eru nú gluggar með einum lóðréttum pósti.

Leysingjastaðir sumarið 2015. (Ljós. Páll J. Líndal.)

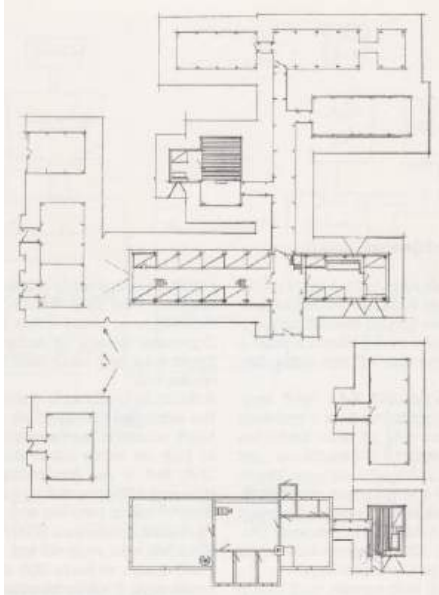
Grunnmynd af bæjarhúsum á Þingeyrum 1773, gerð af Herði Ágústssyni eftir málsettum úttektum. Neðst eru timburhús, sem Lauritz Gottrup lét reisa laust eftir aldamótin 1700. (Hörður Ágústsson (2000 I), s. 96.)

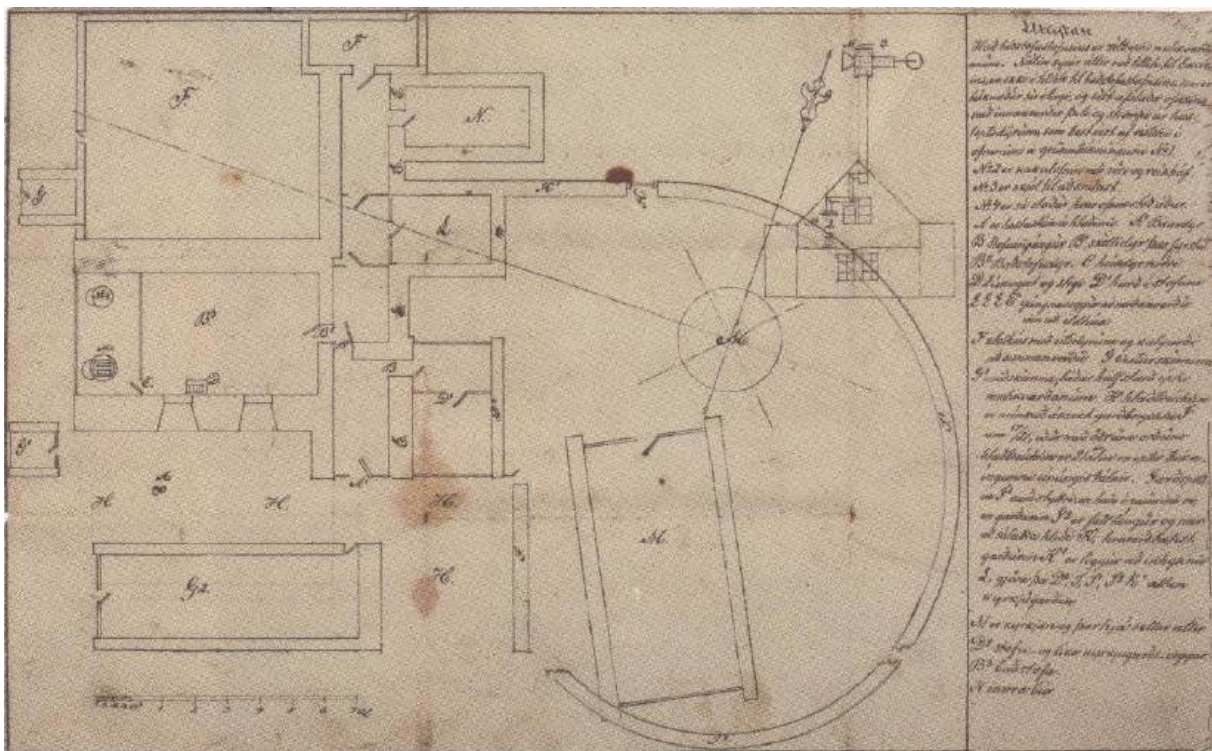
„Kort yfir bæinn á Þingeyrum“, teiknað um miðja 19. öld af Runólfi Magnúsi Ólsen. Málsetning allra húsa er í álnum nema á skemmmum, sem teiknaðar eru í „hálfstærð“ miðað við mælikvarða. Ennfremur er breidd á bæjarhlaði svo og lengd og lögun á kirkjugarðsvegg önnur en uppdrátturinn sýnir, sbr. „útlístan“ Ólens. Helstu skýringar: A: Hestasteinn. A': Bæjardyr. B: Stofuinngangur. B': Skáladyr. B²: Baðstofudyr. B³: Baðstofan (skáli). C: Húsdyr niðri. D: Lúgugat og stigi. D': Borð í stofu. F: Eldhús með útidrym (eða eldiviðarkofi) og kálgarður að sunnanverðu við göngin. G: Vesturskemma. G': Miðskemma. G²: Ónefnt (trúlega Austurskemma). H: Bæjarhlaðið (21 alin á breidd). J: Kirkjugarðsveggur. K: Sáluhlíð. L: Ónafngreint „innhýsi“ (búr). M: Kirkjan. N: Innrabúr (eða eldhús). N': Kakelofn með röri og reykháfi. (Þjms. 5491/1908-30.)

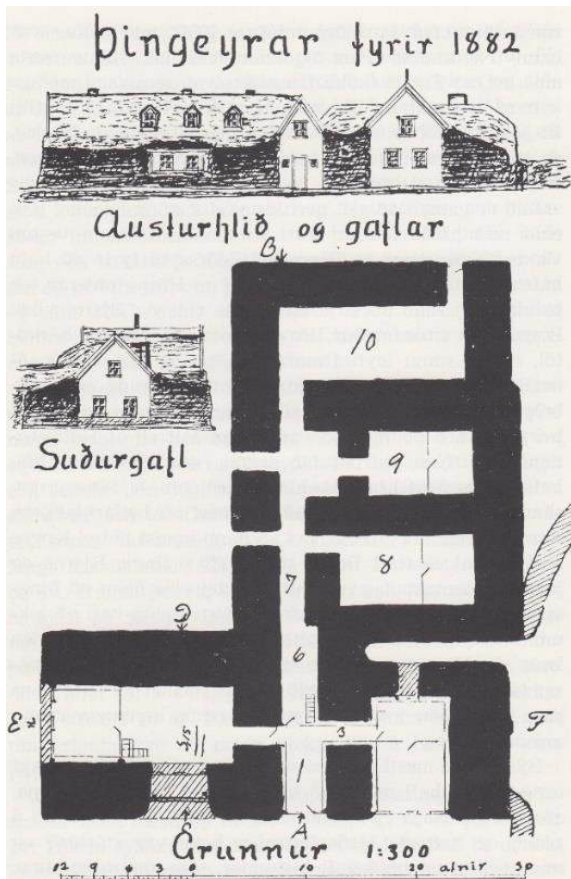
Þingeyrar fyrir 1882. – Skýringar: 1. Bæjardyr með timburþili og yfir þeim djáknaloft. Til vinstri við þær er skáli með stofu innst, lofti yfir og timburgafl í suður. Til hægri við bæjardyr er gengið inn í þiljað herbergi og inn af því er stofa með timburþili að hlaði. 6 og 7. Göng. 8 og 9. Búr. 10. Eldhús. (Páll V. G. Kolka (1950), s. 216.)

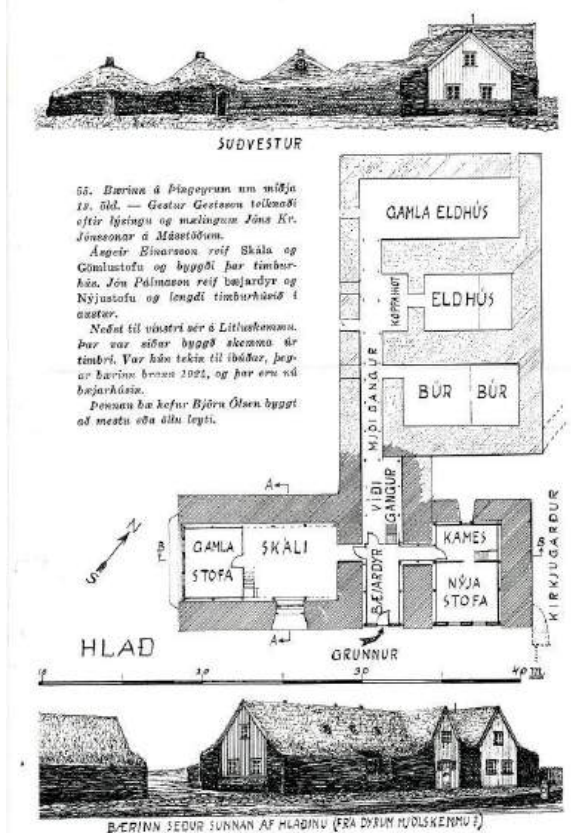
Teikningar Gestssonar af bæjarhúsum á Þingeyrum um miðja 19. öld, skv. lýsingu og mælingum Jóns Kr. Jónssonar á Másstöðum. (Ljósmyndasafn A-Hún.)

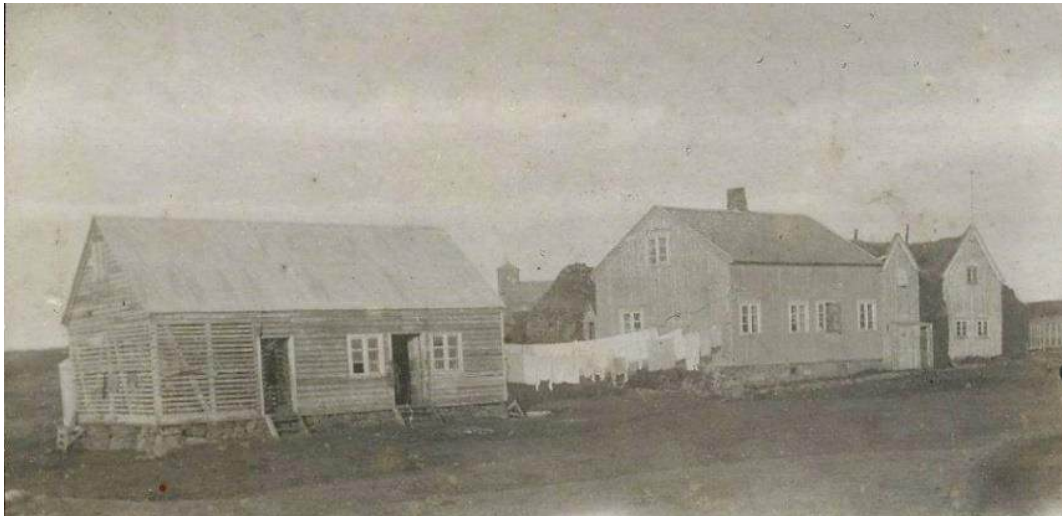
Bæjarhús á Píngeyrum um 1910. Til vinstri er timburhús, sem þjónaði sem pakkhús og hjallur. Það slapp undan bæjarbrunnum 11. mars 1924 og stendur ennþá í allbreyttri mynd. Þvert yfir húsasundið eru strengdar þvottasúrur yfir í gamla timburíbúðarhúsið, sem trúlega var byggt um 1882. Á milli húsananna sést djarfa fyrir steinkirkjunni í fjarska og suðurgafli hlóðaeldhúss gamla torfbæjarins á bak við íbúðarhúsið. Áfastar því og lengst til hægri eru timburgaflar gamla bæjarins, þ.e. bæjardyra og djáknalofts nær, en stofuhúss fjær. (Ljósm. Þórður Lindal. Héraðsskjalasafn Austur-Húnavetninga. Kirkjur Íslands VIII, s. 269.)

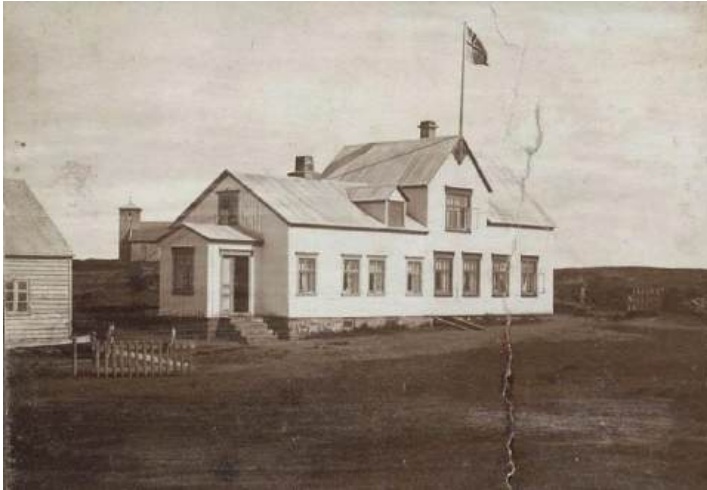
Timburíbúðarhúsið á Þingeyrum eftir stækkun þess 1918. Húsið brann til kaldra kola 11. mars 1924. Lengst til vinstri á myndinni sér í norðurenda pakkhússins, sem íbúðarhús var byggt upp úr eftir brunann, en í suður-enda þess var hjallur. Að húsabaki grillir í Þingeyrakirkju og lengst til hægri má greina óljóst gamla kirkjugarðsvegginn. (Ljósmyndasafn A-Hún.)

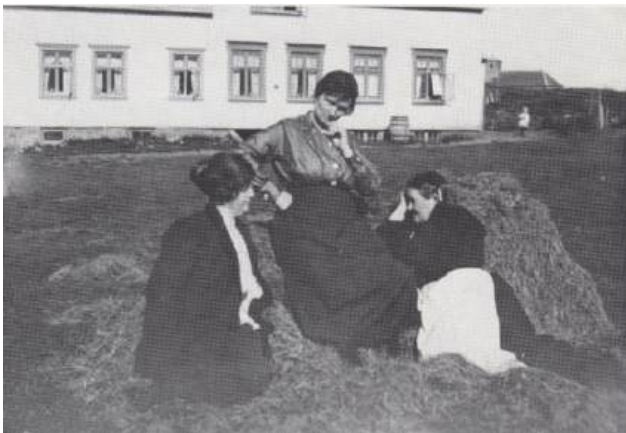
Horft til bæjar úr hlaðvarpanum austan við húsið 1923. Að baki konunum sést gluggaröðin á austurhlíð eldri og yngri hluta íbúðarhússins svo og kjallaragluggarnir. Norðan við húsið sést hluti af kirkjugarðsveggnum, sem var nærri mannhæðarhár, og að baki honum sér í þak og turn steinkirkjunnar norðvestur á bungunni. (Minningar Huldu Á. Stefánsdóttur III.)

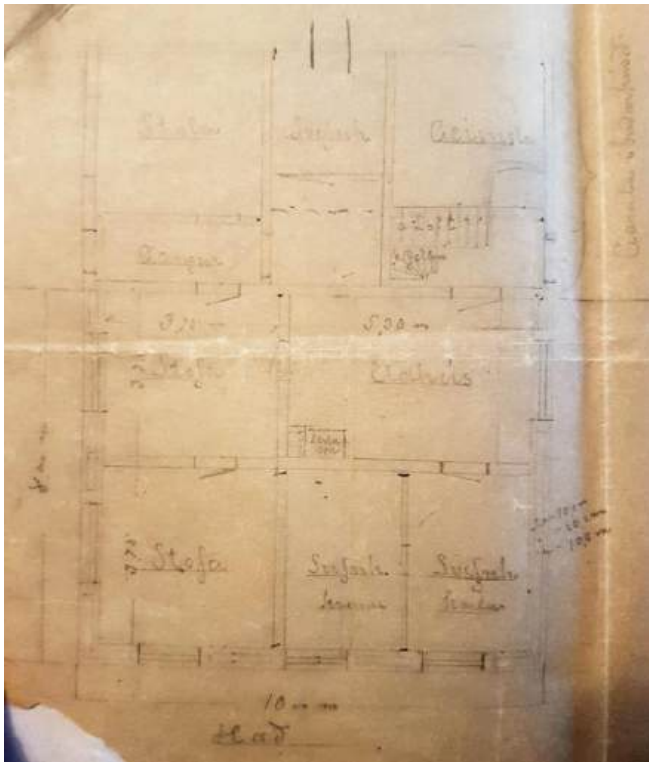
Uppdrættir (útlits- og grunnteikningar) Jónasar B. Bergmann hússamiðs að íbúðarhúsinu á Þingeyrum, gerðir á Stóru-Giljá 11. desember 1934. Efri myndin sýnir austurgafli nýju álmunnar, sem var 8 x 10 m að grunnfleti og byggð úr steinsteypu austan við eldra húsið frá 1924, og til hægri suðurhlíð alls hússins með suðurgaffli eldra hússins. Grunnteikningin sýnir herbergjaskipan á stofuhæð. Efst eru rýmin í eldra húsinu, þ.e. gangur (forstofa), sofa, svefnherbergi og stigagangur, sem gengið var í um bakdyr á norðurgaffli. Í nýja húsinu voru tvær stofur að sunnanverðu, en að norðanverðu eldhús og svefnherbergi kvenna og karla í austurenda. Í skýringum Jónasar við uppdráttinn sagði, að kjallarinn væri „eins og stofuhæð“. (Í vörslu Páls J. Lindal.)

Skv. virðingargjörð frá 18. október 1934 var timburhúsið 10 m á lengd, 5,6 m á breidd og 2,4 m á hæð. Húsið var „járnklætt með jarnþaki, einlyft með eldavjel og ofni og tveim steiptum reykáfum“.⁴⁴⁷ Árið 1835 létu Jón og Hulda reisa steinsteipt íbúðarhús austan

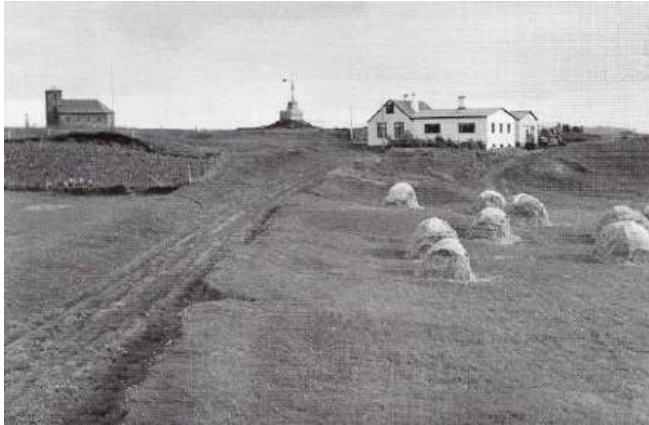
Þingeyrastaður um 1960. Til hægri eru íbúðarhúsin, sem samanstanda af þremur misaldrum húsum. Vestast er timburhúsið frá 1924, sem byggt var upp úr gamla þak-húsinu og veit stafni mót suðri. Húsið var síðan lengt til norðurs með viðbyggingu 1944(?). Austan við það eru tvær samsíða viðbyggingar eða álmur. Nær er íbúðarhús úr steinsteypu, byggt 1935, en fjær er geymsluhús úr timbri, sem búið er að rífa. Að húsabaki grillir í minningarmörkin í gamla kirkjugarðinum. Norðvestan við húsin og fyrir miðri mynd er vindrafstöð á stalli og steinkirkjan lengst til vinstri. (Ættir Austur-Húvetninga III, s. 1109.)

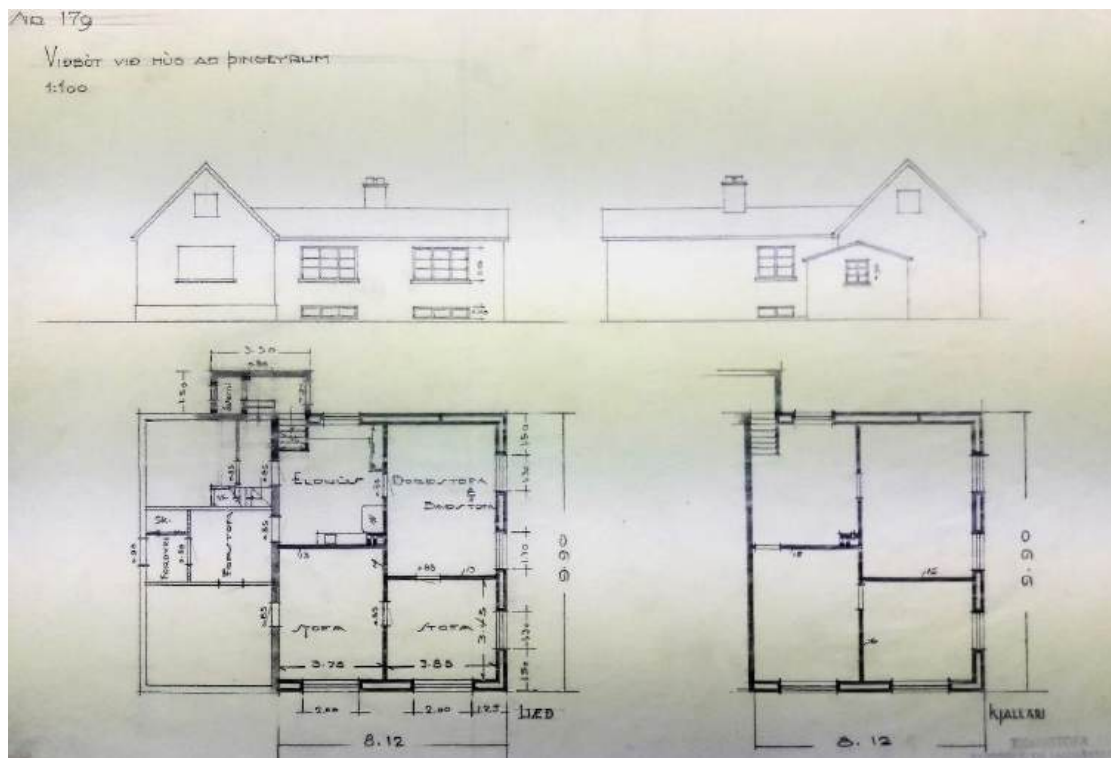
„Viðbót við hús að Þingeyrum“. Uppdráttur Teiknistofu byggingar- og landnámsjóðs. (Þf. Byggingastofnun landbúnaðarins 2005 BB/5, nr. 179.)

Bæjarhúsum var þannig lýst 1940: „Íbúðarhús. Steinsteypdir veggir, tvöfaldir með torftróði. Stærð 10×7,5 m. Ein hæð og kjallari. Timbursúð, pappi og járn. Gólf milli hæða steypu og lagt yfir borðviðargólf. Veggghæð: kjallara 2,6, stofuhæð 2,4. Loft ekki nothæft. Á stofuhæð 3 herbergi og eldhús, öll veggfóðruð og máluð. Í kjallara 4 herbergi. Skilrúm öll í húsinu steypu. Í húsinu er Aga eldavél, þvottapottur og miðstöð frá katli. Stofuhæð 180 m³. Kjallari 195 m³. Eldra húsið (viðbyggt) af timbri, járnvarið, 10 × 5,7 m. Veggghæð 2,5 m. Rishæð 2,2 m = 105 m³. Gólf, loft og skilrúm af timbri. Á lofti eru 2

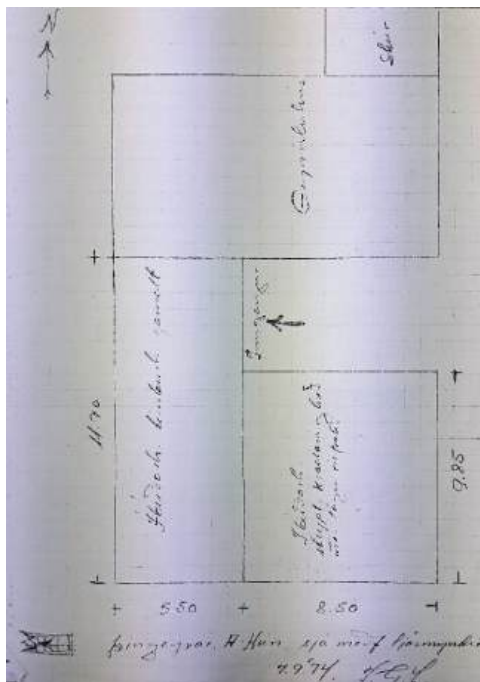
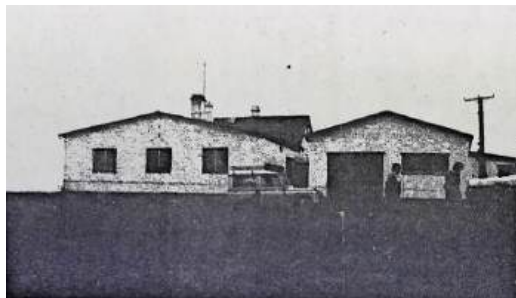
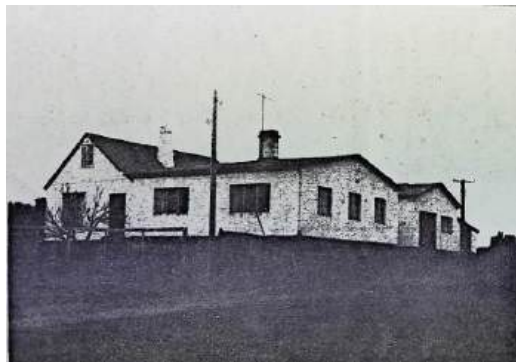
Grunnriss og ljósmyndir af íbúðarhúsum og geymsluhúsi á Þingeyrum 6. sept. 1974. (Teikn./ljósm. Ingvar Gýgjar Jónsson / Pí. Byggingastofnun landbúnaðarins 2005 A/320.)

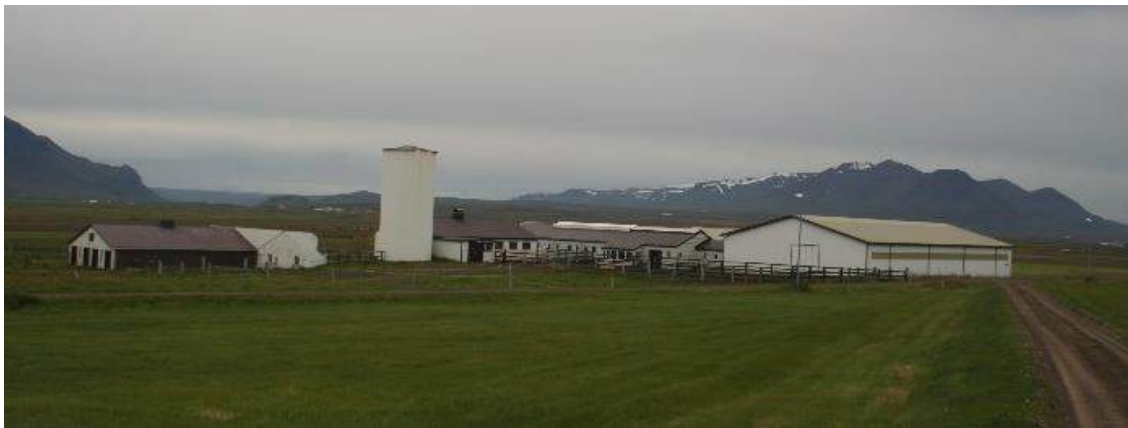
Fjós, fjárhús og votheysturn – grunnupplýsingar

„A. Fjós úr járnbenntri steinsteypu, fyrir 22 nautgripi. Útveggir klæddir með asbestplötum, einangraðir veggir með steinull. Járnþak, stoppað með torfi á trégrind (15,30 × 9,20 × 3 m). B. *Haughús* og *þvag-gryfa* undir hluta af fjósinu, alsteypt (10,30 × 9,20 × 2,35 m). C. *Kálfaffjós* undir hinum hluta fjóssins (5 × 9,20 × 2,35 m). E. *Hlaða* byggð úr sama efni með járnþaki. Vinkilbyggð bygging (6,50 × 7 × 6 m og 20 × 7,80 × 6,70 m). E. *Fjárhús*, 4 garða undir tveim risum. Veggir og garðar ásamt milligerði steypdir. Járnþak (15,60 × 20 × 3,40 m). F. *Votheysturn* sívalur (5 + 12).⁴⁵⁵ Nyrðri hluti hins samstæða fjárhúss var rifinn fyrir allmörgum árum.

Byggingarár:	1949 og 1950	
Fyrsti eigandi:	Sigfús B. Bjarnason	Upphafleg notkun: Fjós, fjárhús og votheysturn.
Hönnuður:	Teiknistofa landbúnaðarins (?)	Núverandi notkun: Hesthús og geymsla.
Yfirsniður:	Óþekkt

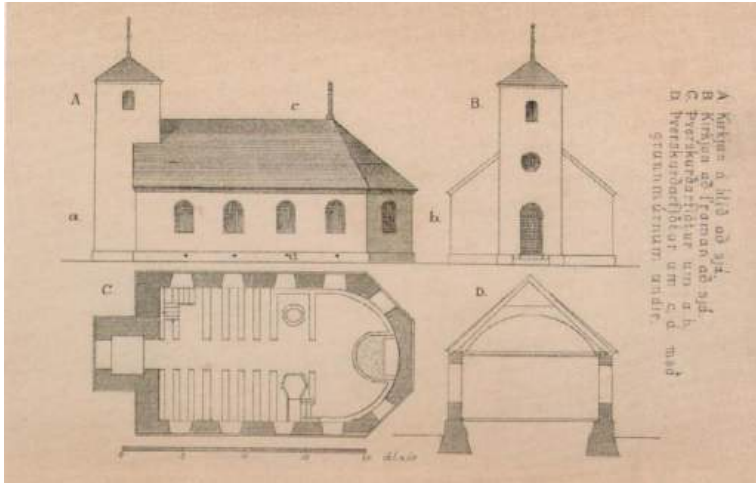
Uppdrættir Sverris Runólfssonar steinsmiðs að Þingeyrakirkju. (Kirkjur Íslands VIII, s. 271.)

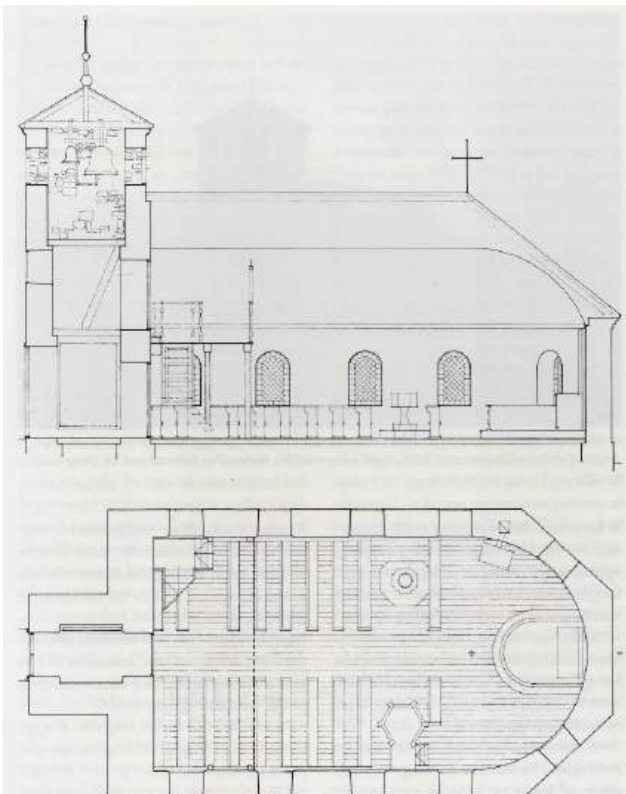
Grunnmynd og langskurður Þingeyrakirkju í kv. 1:125. Mælt og teiknað af Guðrúnu Jónsdóttur arkitekt. (Kirkjur Íslands VIII, s. 276.)

Gleggstar lýsingar á Þingeyrakirkju hafa ritað Ásgeir Einarsson kirkjubóndi í tilefni af vígslu kirkjunnar og Guðrún Jónsdóttir arkitekt (1935-2016) í ritið *Kirkjur Íslands VIII* (s. 270-285). Hún mældi upp og teiknaði kirkjuna og „var sú vinna gjöf teiknistofunnar Höfða til Þingeyrasóknar“. Fékk hún til liðs við sig arkitektana Curt von Jessen og Edvard Troelsgård. Guðrún hafði síðan umsjón með endurbótum á kirkjunni frá 1977 og lauk lagfæringum að

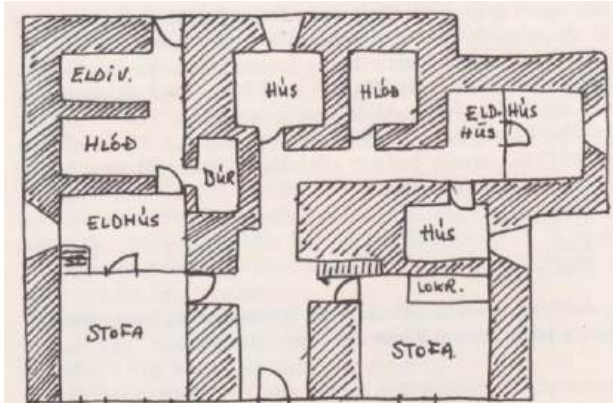
Framhlið og grunnteikning torfbæjarins á Stóru-Giljá í byrjun 20. aldar. (Jónas B. Jónsson (1982), s. 56 og 57.)

bænum hafði Guðrún Jónsdóttir (d. 1910).“ Önnur heimili höfðu afdrep á baðstofulofti og í litlum „húsum“ baka til í bænum⁴⁶⁸ (sjá teikningu). Um 1916 voru bæjarhúsin sögð gömul og léleg og peningshús sömuleiðis.

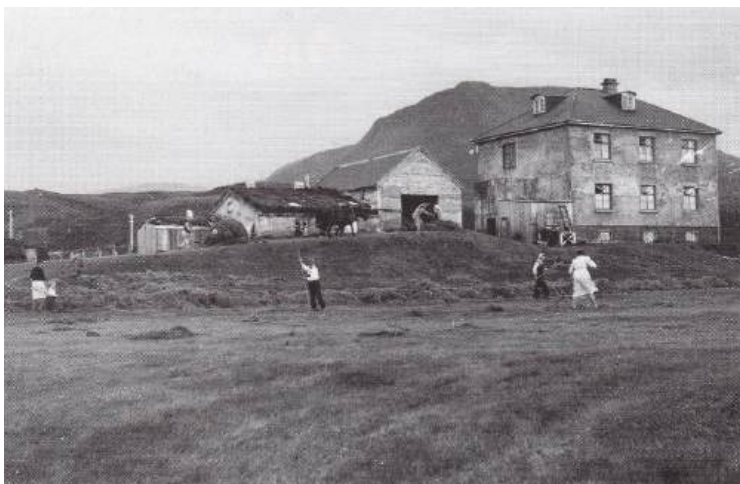
Íbúðarhúsið á Stóru-Giljá ásamt útihúsum um 1950. Heimilisfólk í heyskap. Næst íbúðarhúsinu er refaskúr og fjær eru steinsteypt heyhlaða og fjós með torfpaki, hvortveggja byggt árið 1923. Fjós-hellan og kjallari undir henni eru ennþá til staðar. (Ættir Austur-Húnvetninga III, s. 1192.)

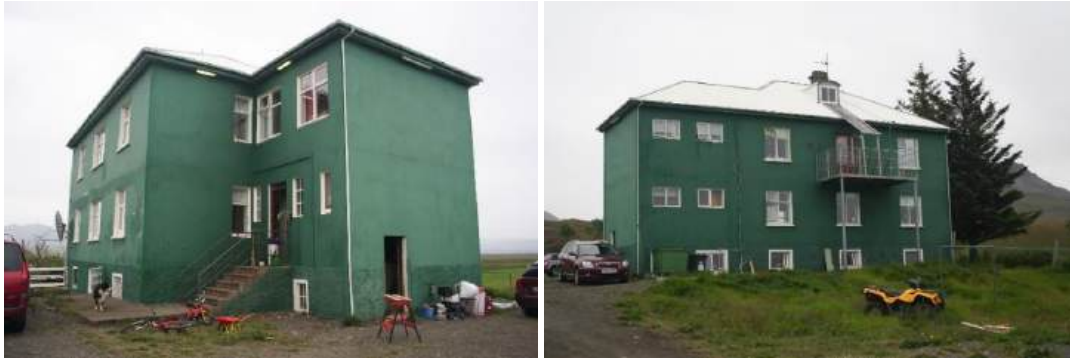
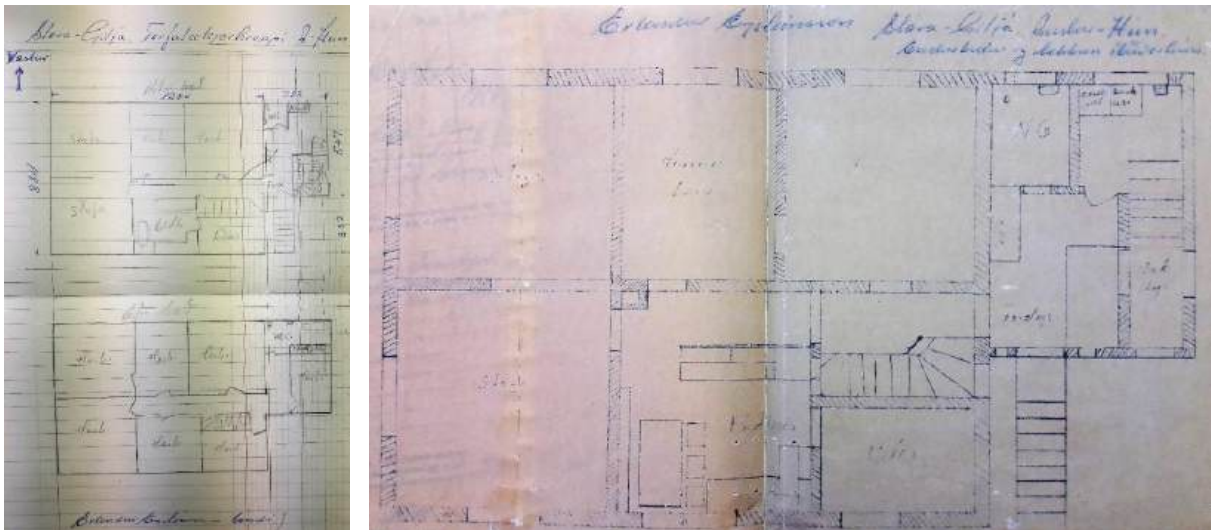
Uppdrættir Erlendar Eysteinnssonar að endurbótum og stækkun íbúðarhússins. (Þí. Byggingastofnun landbúnaðarins 2005 A/271.)

Eins og áður segir var íbúðarhúsið að mestu fullbyggt 1926. Í fasteignaskrá Þjóðskrár 2018 er byggingarár þess þó skráð 1927. Húsið er tvílyft steinhús á kjallara með risi og valmaþaki, þar sem litlir kvistir með bogadregnu þaki vísa mót austri, suðri og vestri. Erlundur Eysteinnsson og Helga Búadóttir tóku við jörðinni 1972, og næstu tvö árin færðu þau húsið að breyttum kröfum og byggðu við norðurhlið þess.⁴⁷⁵ Er húsið nú 384 m² að gólfleti og 1022 m³. Teikningar að stækkun hússins gerði Erlundur, en yfirsmiður var Guðmundur Tryggvason (1918-2009), bóndi og smiður í Finnstungu.⁴⁷⁶

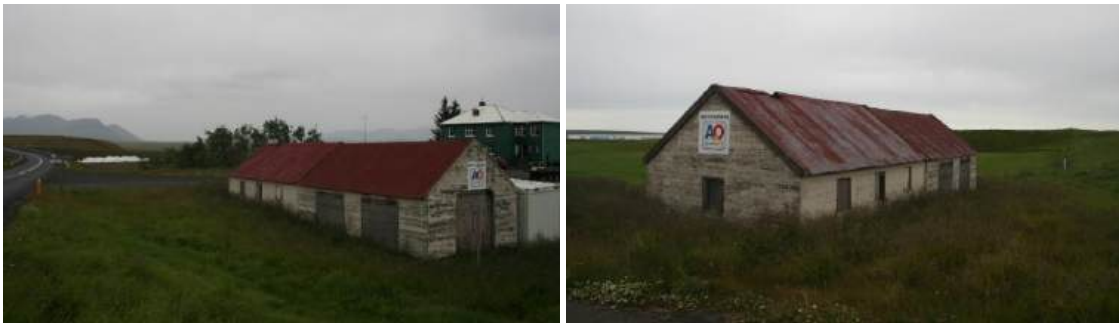
Véla- og verkfærageymsla, byggð 1946, stendur fast við heimreiðina og Þjóðveg 1. (Ljósm. Páll J. Líndal, 2015.)

Ofangreint útihús eru öll horfin nema rafstöðvarhúsið. Ennþá er þó varðveitt „fjóshellan“ eða milli-gólflið í gamla fjósinu og kjallarinn undir því. Skammt norðaustan við íbúðarhúsið, fast við heimreiðina og Þjóðveg 1, er einnig steinsteypt véla- og verkfærageymsla (79,5 m²) með mænisþaki. Hún var reist árið 1946, en áður stóðu þar hesthús og hestarétt. Um 150 m norðvestan við íbúðarhúsið er einnig steinsteypt *heyhlaða* (52,4 m²), sem reist var árið 1947 á gamalli heytóft, er þar var áföst gömlum, tvístæðum fjárhúsum fyrir um 80 kindur. Þau voru nefnd *Guðrúnarhús* og síðar *Lambhús*, uns þau voru rifin um 1974.⁴⁷⁹ Glögg ummerki um þau sjást enn á vesturhlið hlöðunnar, en stórar vélgengar dyr hafa verið settar á sinn hvorn gafl hennar.

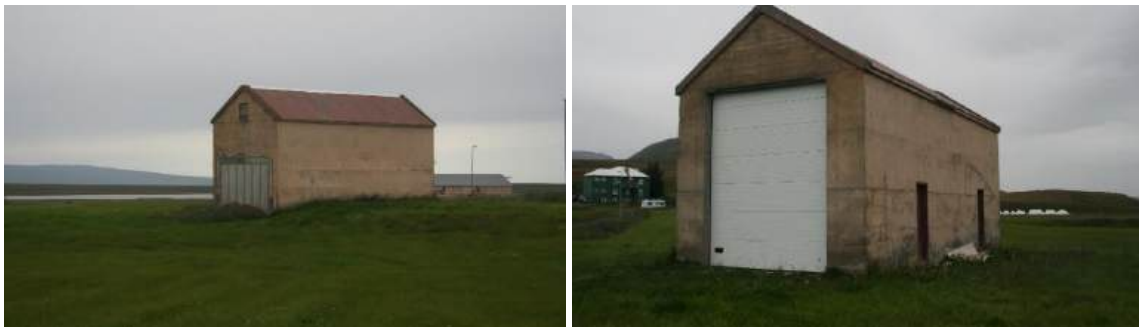
Hlaða frá 1947. (Ljósm. Páll J. Líndal, 2015.)

Listrænt gildi/ byggingarlist:	Lágt	Hefðbundinn stíll steinsteypra útihúsa.
Menningarsögulegt gildi:	Lágt	Hafa einungis þjónað hlutverkum sínum.
Umhverfisgildi:	Miðlungs	Húsin falla ágætlega að umhverfi sínu, en hlaðan er þó berangursleg.
Upprunalegt gildi:	Miðlungs	Húsin eru lítið breytt að undanskildum stórum dyraopum.
Tæknilegt ástand:	Miðlungs	Húsin virðast í þokkalegu ástandi.
Varðveislugildi:	Miðlungs	Varðveislugildi húsanna er einungis í meðallagi.
Niðurstaða varðveislumats:		Lagt er til að húsin verði mæld upp og teiknuð.

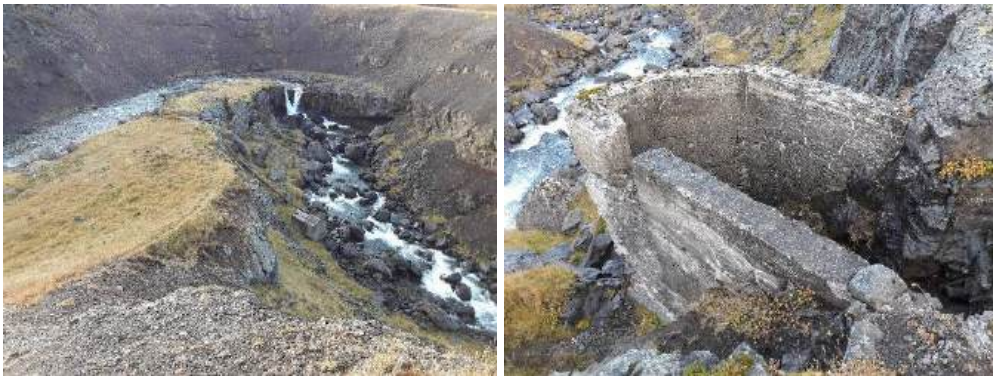
Rafstöðin í Giljargili 8. október 2018. Til hægri er steinsteypt þró, sem vatnið var leitt úr niður í stöðvarhúsið. (Ljós. Gunnlaugur Haraldsson.)

Rafstöðin var hönnuð af Stefáni og bróður hans, Bjarna Runólfssyni (1891-1938), rafvélasmiði í Hólmi. Hann smíðaði túrbínuna, en rafallinn var keyptur frá verksmiðju Thomasar B. Thrige í Óðinsvéum.⁴⁸² Stöðvarhúsið er steinsteypt á grjóthlöðnum grunni og stendur á stórgrýttum árbakkanum. Það er 4,23 m á lengd, 2,60 m á breidd, 1,90 m að veggshæð og 2,60 m að hæð frá grunni upp á mænistopp. Útveggir eru í ágætu ásíggkomulagi, en járnklætt timburpakið að miklu leyti fallið eða fokið burt. Á suðausturgafli eru dyr með einfaldri tréhurð, en lítill og glerlaus gluggi er á suðvesturhlið hússins.⁴⁸³
