Húsakönnun í Húnavatnshreppi

1. útgáfa - maí 2019

Unnið að beiðni Húnavatnshrepps með styrk frá Húsafriðunarsjóði.

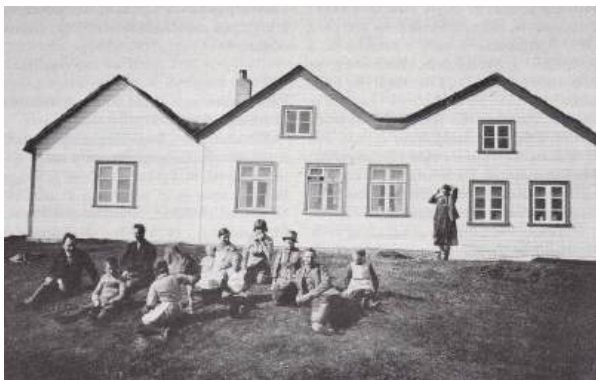
Framhlið bæjarins á Akri, laust eftir 1930. Húsráðendur, Jónína Valgerður Ólafsdóttir og Jón Pálmason, sitja í varpanum framan við húsið ásamt heimilisfólki sínu og hjónunum á Húnsstöðum, Sigurbjörgu Gísladóttur og Jóni Benediktssyni. (Ættir Austur-Húnavatninga III, s. 1117.)

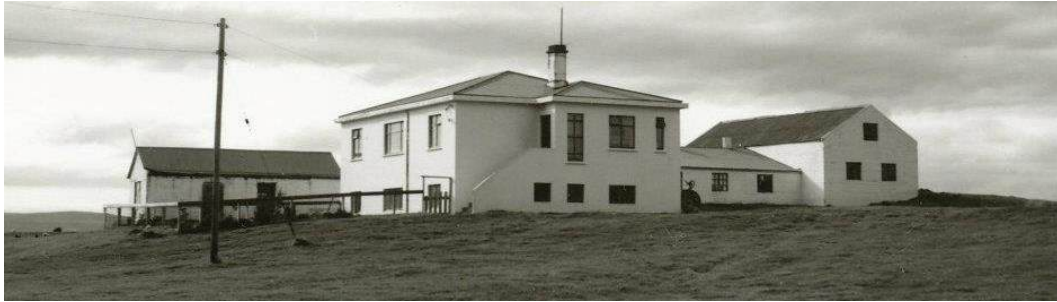
Bæjarhúsin á Akri um 1977. (Ljósmyndasafn A-Hún.)

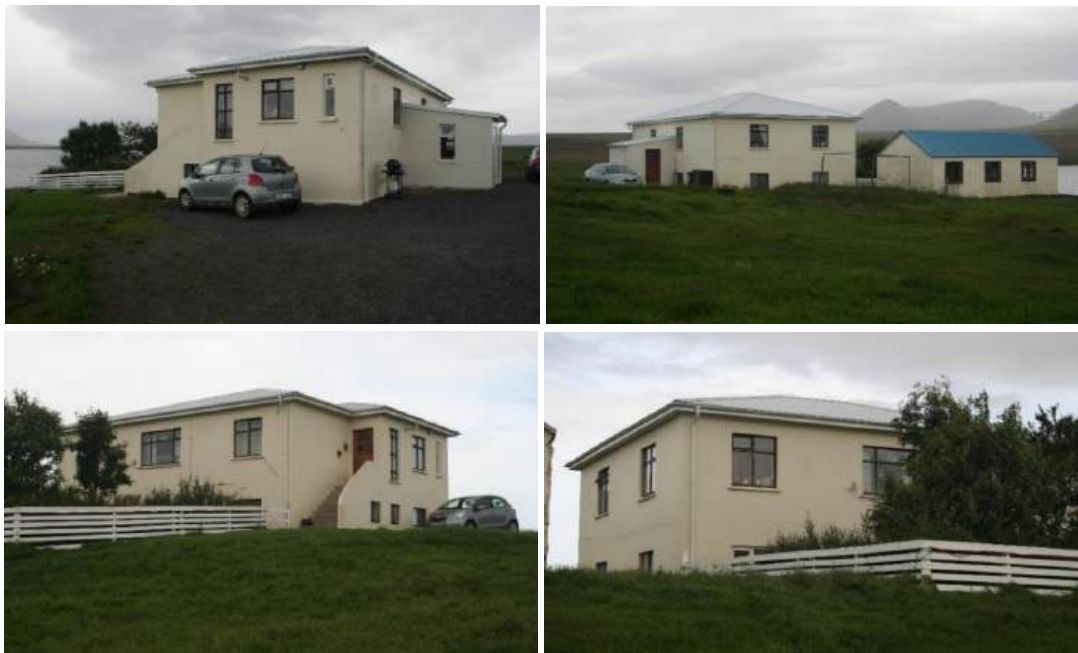
Íbúðarhúsið á Akri sumarið 2015. (Ljós. Páll J. Lindal.)

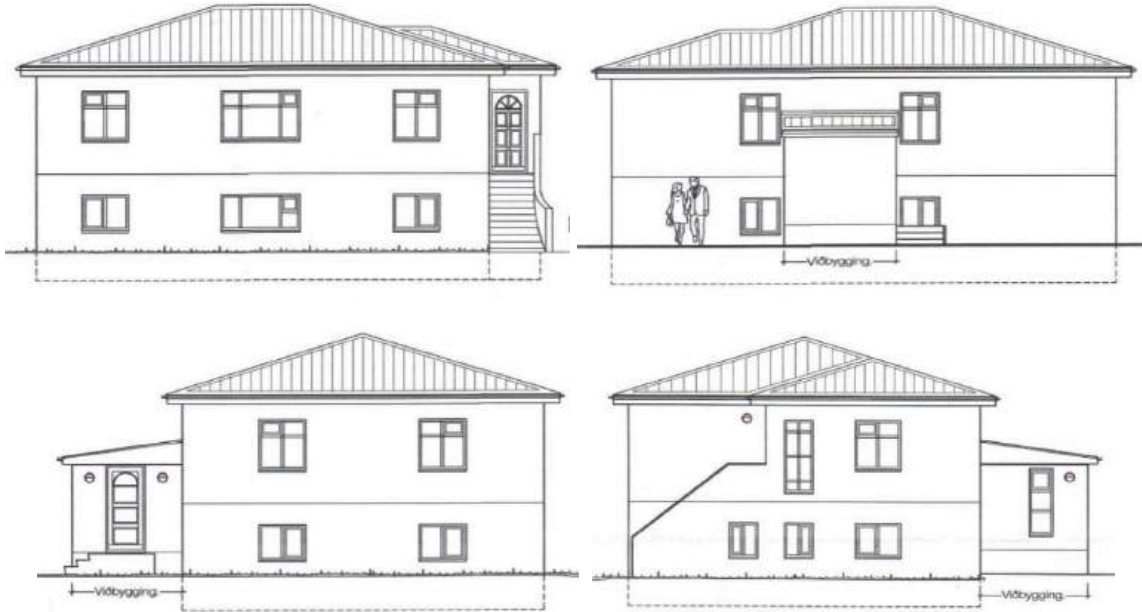
Útlitsteikningar af íbúðarhúsinu mkv. 1:100. Að ofan: Suðurhlið og norðurhlið. Að neðan: Vesturhlið og austurhlið. Mælt og teiknað af Jóni Guðmundssyni arkitekt 24. ágúst 2013.

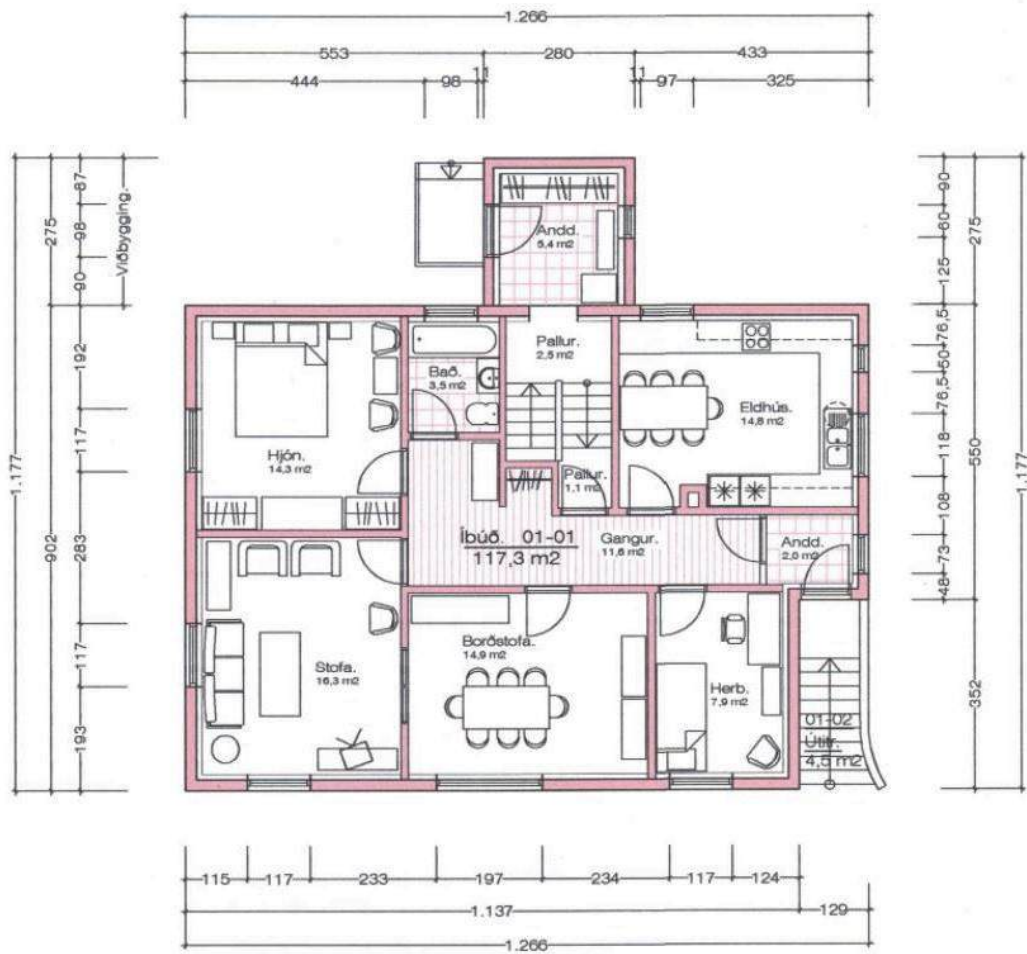
Grunnteikning af stofuhæð og viðbyggingu við norðurhlið hússins, mkv. 1:100. Mælt og teiknað af Jóni Guðmundssyni arkitekt 24. ágúst 2013.

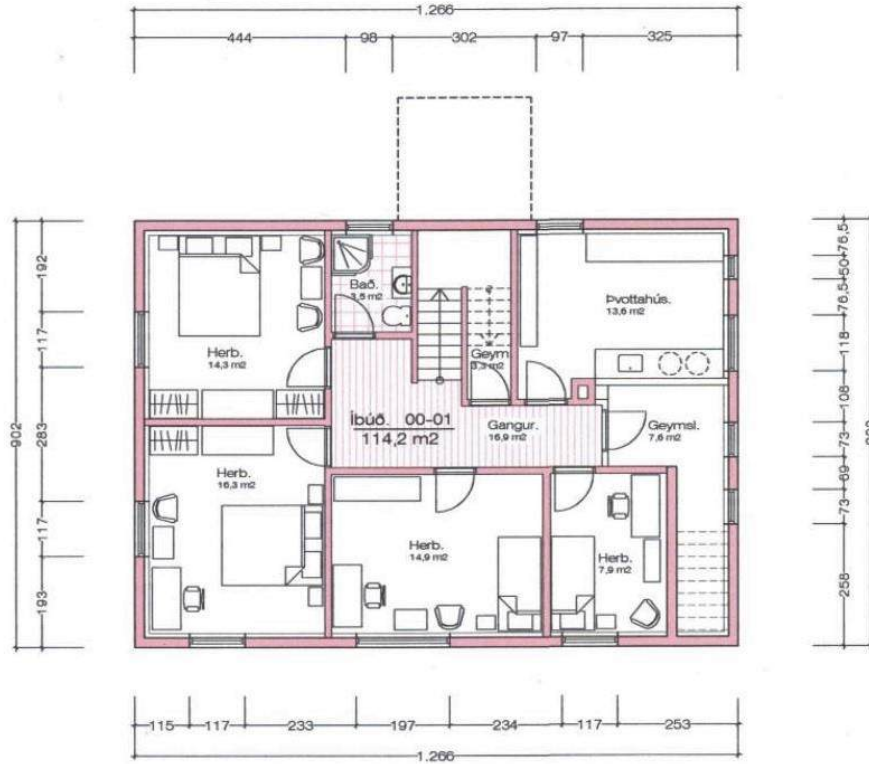
Grunnteikning af kjallara, mkv. 1:100. Mælt og teiknað af Jóni Guðmundssyni arkitekt 24. ágúst 2013.

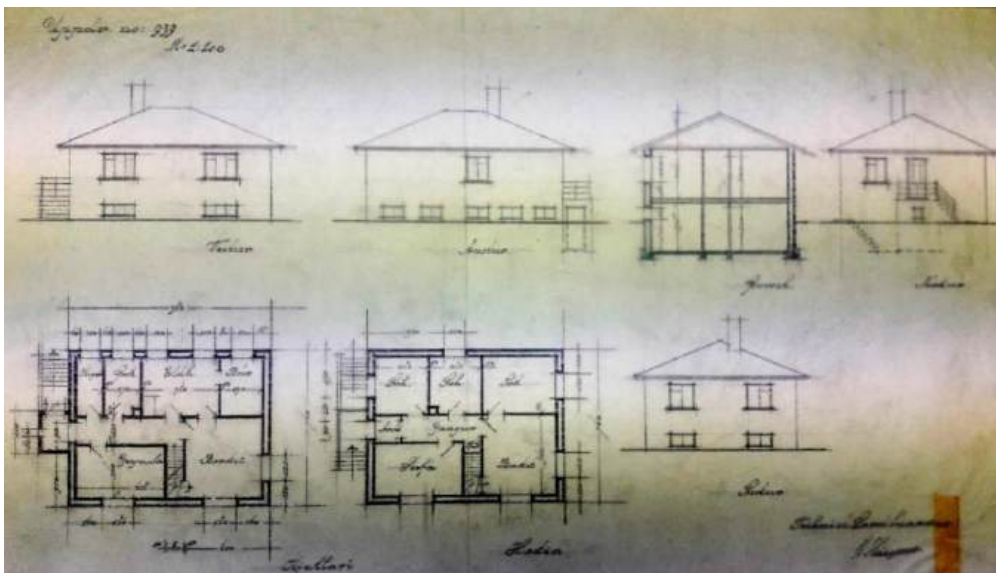
Uppdráttur Teiknistofu landbúnaðarins að íbúðarhúsinu á Torfalæk. (Þí. Byggingastofnun landbúnaðarins 2005 BB/20, nr. 939.)

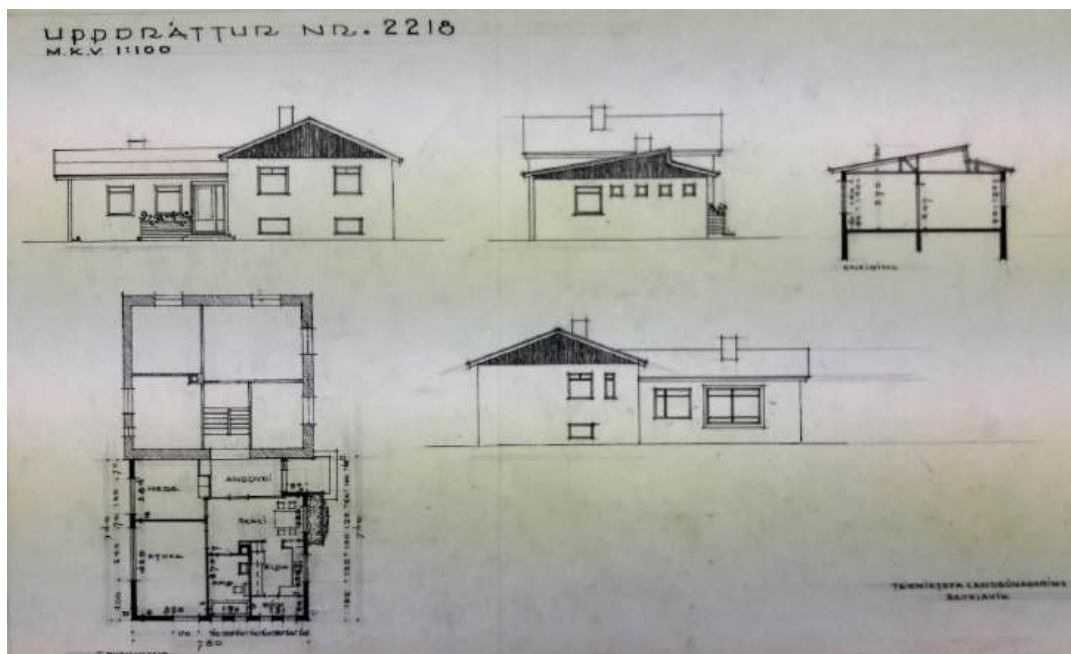
Uppdráttur Teiknistofu landbúnaðarins að stækkun íbúðarhússins. (Þf. Byggingastofnun landbúnaðarins 2005 BB/45, nr. 2211.)

Árið 1959 létu Pálmi Ólafsson og Aðalbjörg Þorgrímsdóttir reisa steinsteyppta viðbyggingu án kjallara við norðurhlið eldra hússins, skv. teikningu frá Teiknistofu landbúnaðarins. Yfirmiður var Eiríkur Marías Guðlaugsson (1893-1979), húsasmiður í Reykjavík, en hann fór frá húsinu hálfbyggðu (var ekki

komið undir þak) og lauk Pálmi Ólafsson bóndi við smíði þess.⁴⁹⁶ Í vottorði byggingarfulltrúa, dags. 24. okt. 1959, var húsinu þannig lýst: „Húsið er viðbygging við gamla íbúðarhúsið. Útveggir úr steinsteypu, milliveggir úr hraunsteypu. Sperrur og bitar úr 2“ x 6“ og 2“ x 5“. Timburklæðning, pappi og járn á þaki. Gler vantar í glugga.“ Og um ári síðar var lýsingin þessi: „Útveggir steinsteypdir, einangraðir með 2“ plasti og múrhúðaðir þar á. Öllu múrverki lokið, bæði utanhúss og innan. Miðstöð fullgerð. Hreinlætistæki í baðherbergi uppsett. Eftir að setja hurðir fyrir, dúkleggja og mála. Þak málað, en veggir ómálaðir utan.“⁴⁹⁷

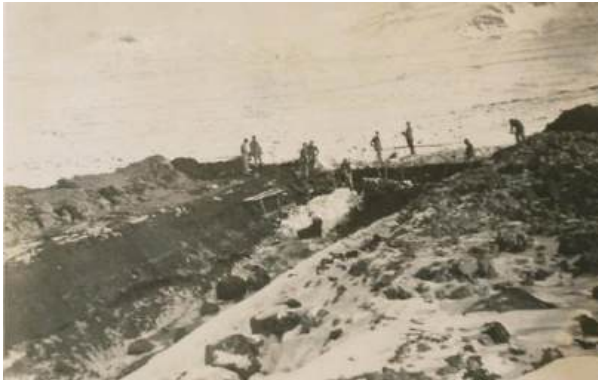
Framkvæmdir við gerð Laxárvatnsstíflunnar 1933. (Ljósmyndasafn A-Hún.)

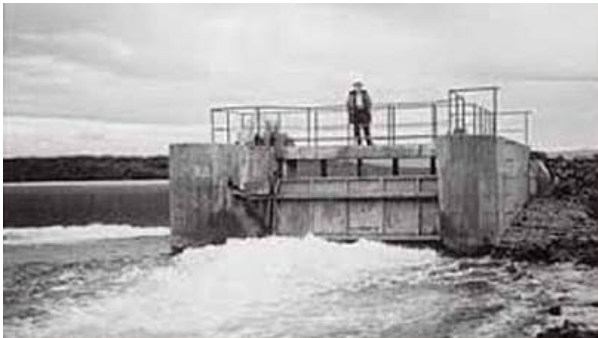
Laxárvatnsstífla (<https://fos.is/2013/10/22/laxarvatnsvirkjun-1>.)

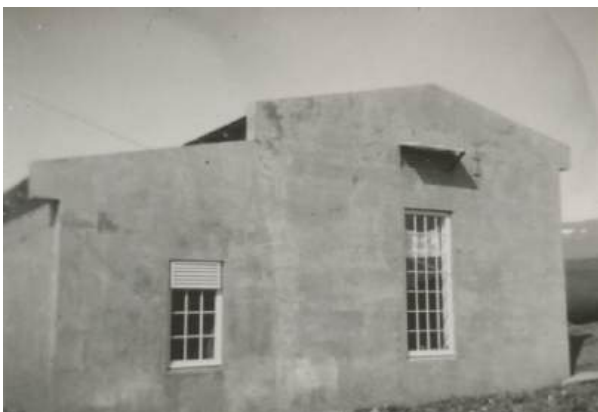
Stöðvarhúsið í upprunalegri mynd. (Ljósmyndasafn A-Hún.)

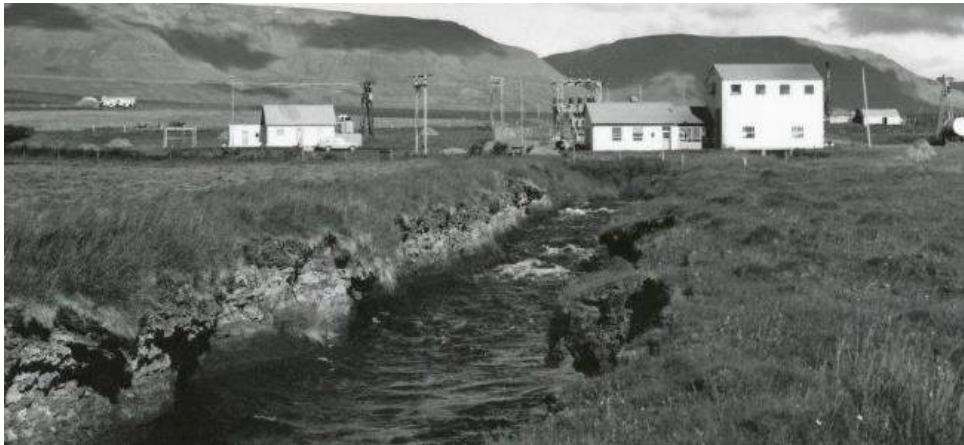
Rafstöðvarhúsin og önnur mannvirki Laxárvatnsvirkjunar um 1975. Íbúðarhús vélgæslumanns er lengst til vinstri. (Ljósmyndasafn A-Hún.)

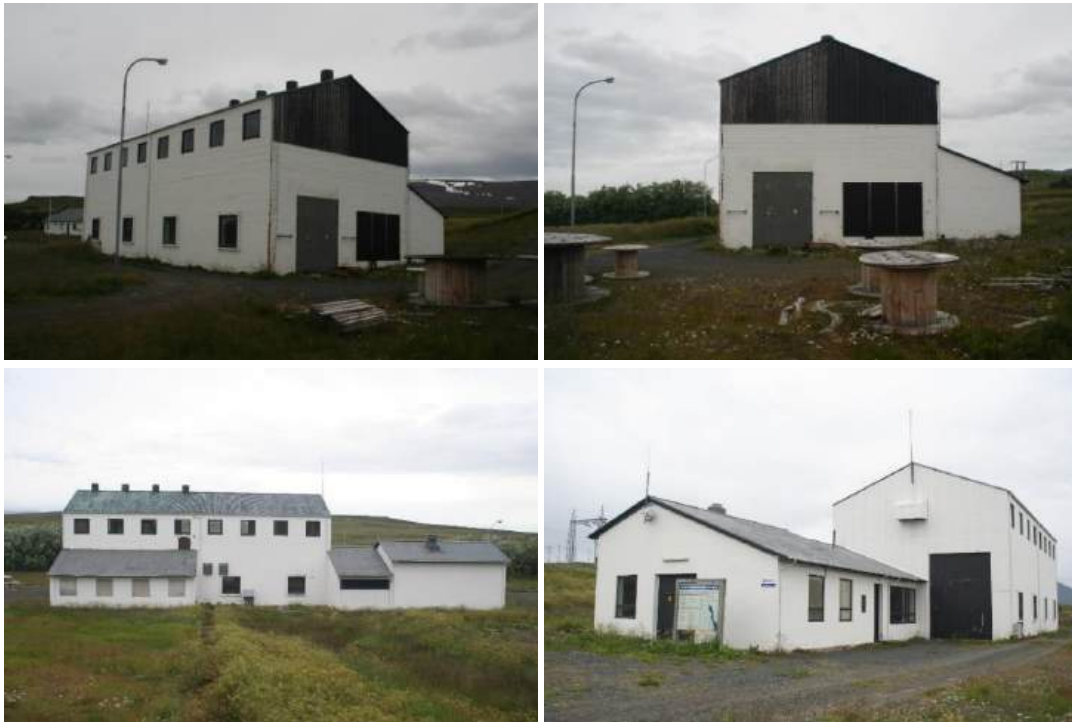
Laxárvotnsvirkjun sumarið 2015. Gamla stöðvarhúsið er í forgrunni á myndinni í neðri röð til hægri, talsvert breytt frá upphaflegri gerð. (Ljósm. Páll J. Lindal.)

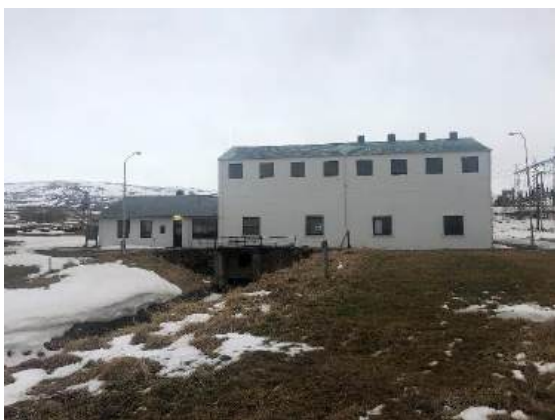
Í fasteignauttekt 1940 var eignum Laxárvotnsvirkjunar lýst þannig: „Rafveita A-Húnavatnssýsla, eigandi A-Húnavatnssýsla og Kaupfélag Húnvetninga. Þriggja hektara eignarlóð, en á henni stendur rafstöðin með tilheyrandi byggingum. Hús: Lengd 9 m, breidd 6 m, meðalhæð veggja 5,5 m. Kvistir eða

útbyggingar 9 × 3 × 3,8 m. Útveggir steinsteyptir, einfaldir og óþiljaðir, nema eitt herbergi innþiljað og forskalað. Í þaki timbursúð, pappi og járn. Gólf steyp. Húsinu er skipt í vélasal, háspennuklefa og íbúðarherbergi. Engin útihús. Húsið var byggt 1933.“

Rafstöðvarhúsin 22. febrúar 2019. (Ljósm. Þorgils Magnússon.)

Listrænt gildi/byggingarlist:	Miðlung	Húsið var smekklegr hönnun og snotur bygging í upprunalegri mynd.
Menningarsögulegt gildi:	Hátt	Virkjunin er þýðingarmikil þáttur í sögu héraðsins.
Umhverfisgildi:	Hátt	Húsið og yngri viðbyggingar eru reisuleg heild og áberandi í landslagi.
Upprunalegt gildi:	Hátt	Húsið er að þakgerð og gluggasetningu talsvert breytt frá upprunalegri gerð.
Tæknilegt ástand:	Gott	Húsið er í góðri umhirðu og ágætu standi.
Varðveislugildi:	Hátt	Rafstöðin hefur mikið varðveislugildi skv. framansögðu.
Niðurstaða varðveislumats:		Lagt er til að húsið verði mælt upp og teiknað, ef upprunalegar teikningar hafa ekki varðveist, og byggingarsaga þess rannsökuð nánar.

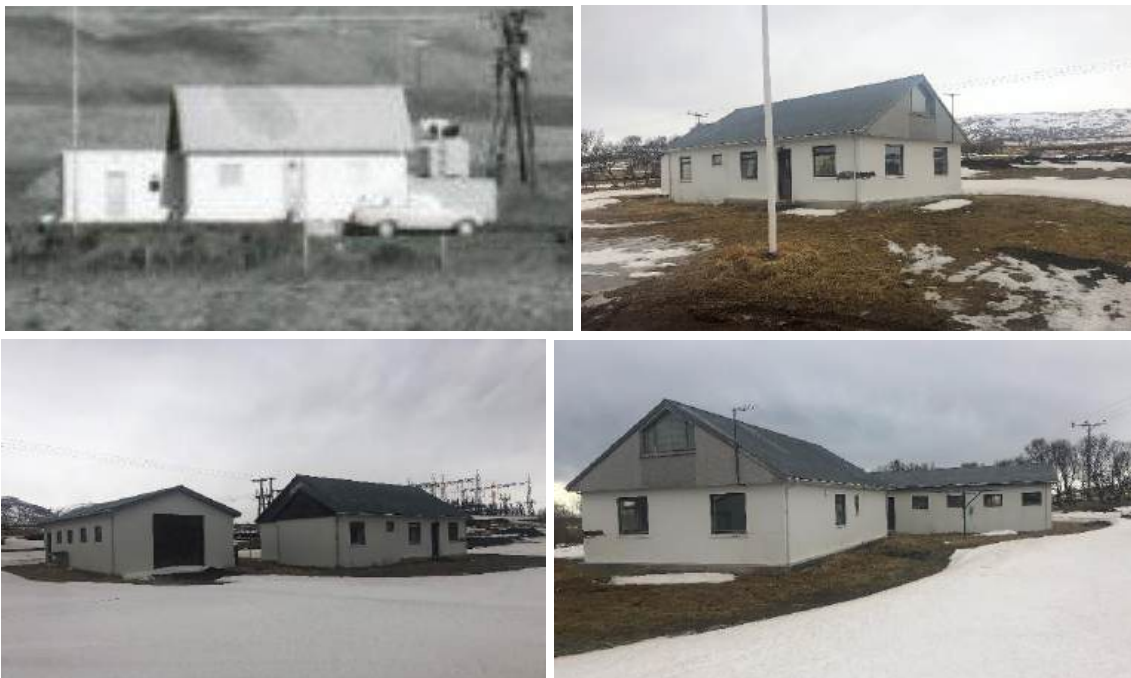
Íbúðarhús vélgæslumanns um 1975 (efst t.v.) og 22. febrúar 2019. (Ljósmyndasafn A-Hún. / Ljósm. Þorgils Magnússon.)

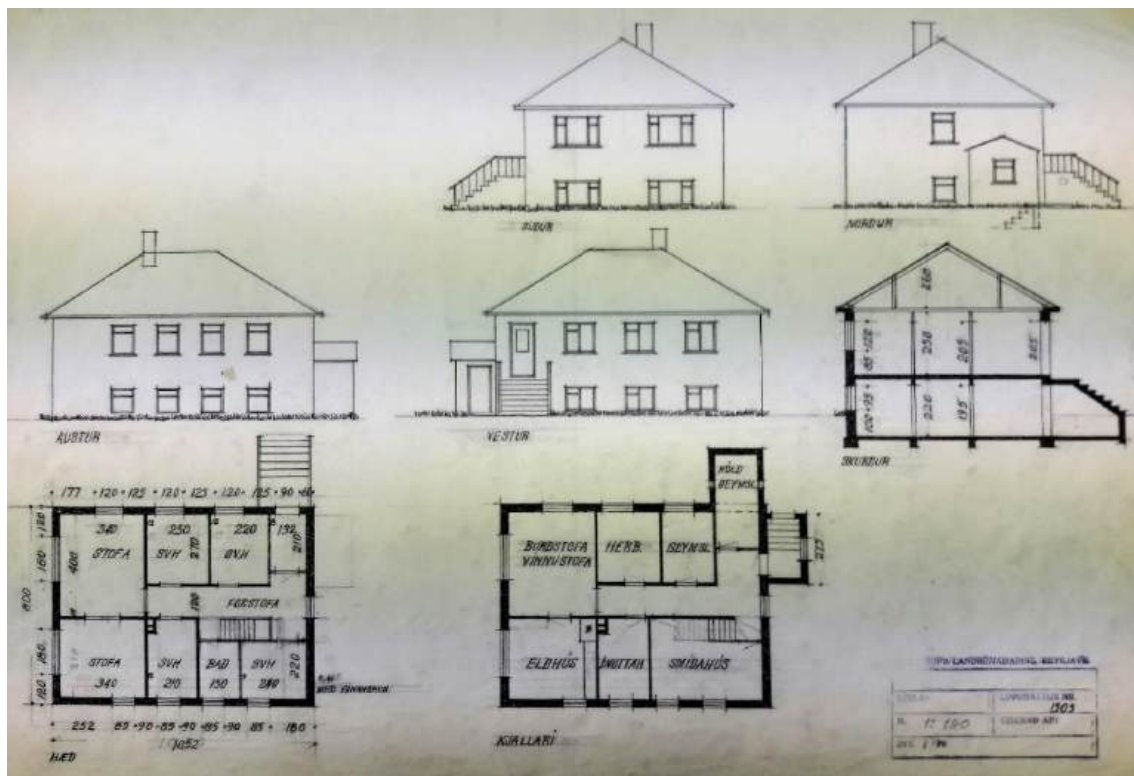
Upplýsingar Teiknistofu landbúnaðarins að íbúðarhúsinu í Köldukinn, sem sendur var Kristjáni Kristóferssyni 5. febr. 1947. Virðist þó sem húsið hafi verið byggt eftir annarri útfærslu á ákveðnum hlutum þess, en sú teikning hefur ekki komið í leitirnar. (Þf. Byggingastofnun landbúnaðarins 2005 BB/27, nr. 1303.)

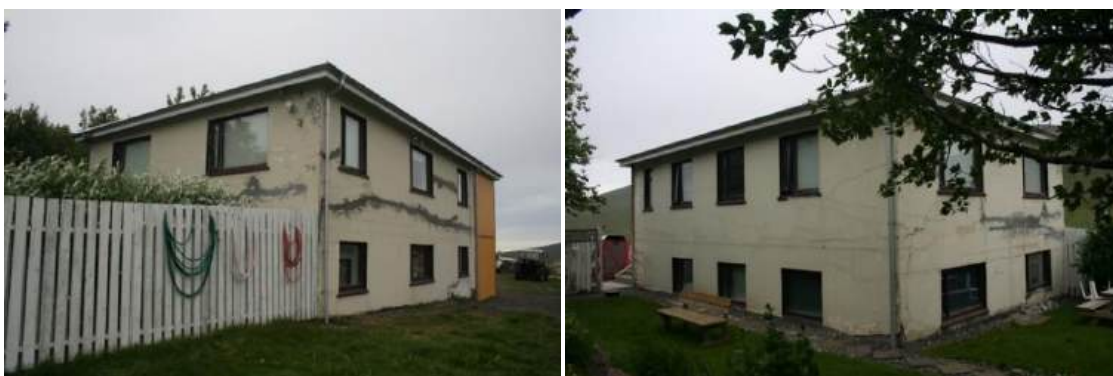
Þannig var húsið útlits í ágúst 2015, þegar klæðning þess að utan var nýlega hafin. (Ljós. Páll J. Lindal.)

Inngangar á efri hæð og í kjallara eru í norðurenda hússins, en yfir þá var reist viðbygging árin 2013-2015 af Bjarka Kristjánsyni, húsasmíðameistara á Svinavatni (Húsherji efh.), skv. teikningu Stefáns Árnasonar, byggingafræðings á Blönduósi. Byggingin er 14,4 m² á tveimur hæðum. Samhliða var gerð breyting á þaki og húsið að síðustu klætt að utan með dökkgulu trapizujárni á árunum 2015-2018.

Áður höfðu gluggar verið endurnýjaðir og þeim upphaflegu skipt út fyrir glugga með einum lóðréttum pósti. Húsið reiknast nú 179 m² að gólfleti og um 400 m³ að stærð. Ræktarlegur garður er sunnan og vestan við íbúðarhúsið.

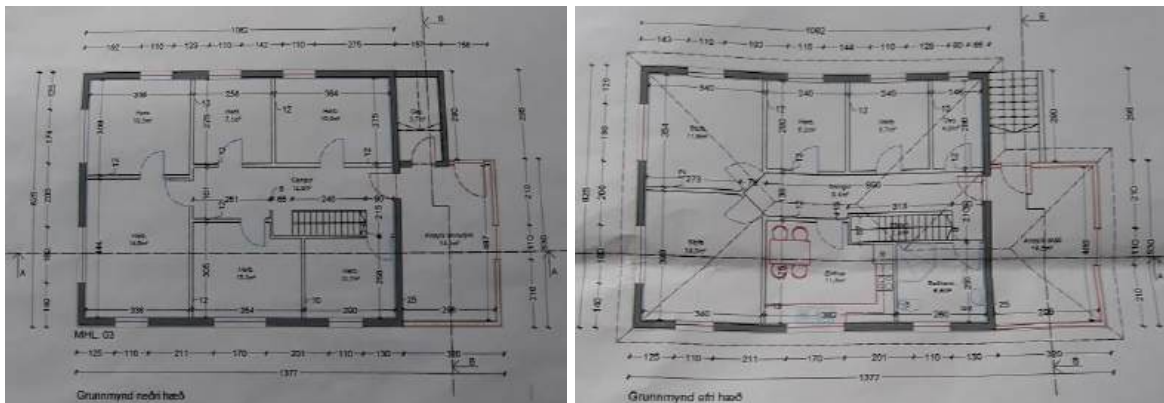
Grunnteikningar af íbúðarhúsinu og stækkun þess, gerðar af Stefáni Árnasyni byggingafræðingi í sept. 2013. (Ljós. Finnur Björnsson.)

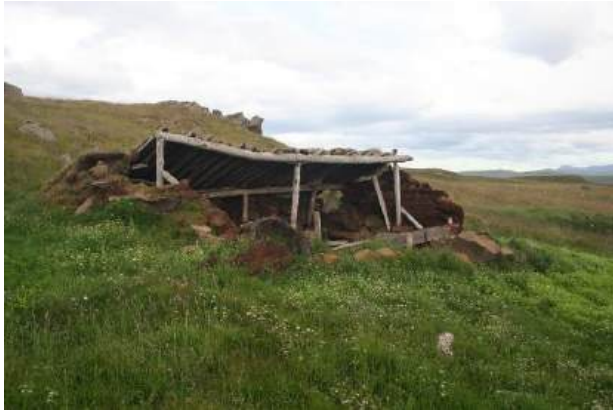
Efst í túninu standa ennþá rústir fjóssins.

Enn eru sýnilegar tóftaleifar ýmissa eldri torfhúsa víða í túninu fyrir ofan og norðvestan við íbúðarbraggann frá 1948. Efst í túninu eru t.d. hálfvallnir veggir og þakhluti fjóssins og vestan við það eru grjóthlaðnar tóftir fjárhúss. Augljós um-merki um gömlu bæjarhúsin eru einnig skammt ofan við braggann, þar sem enn standa þrjú rytjuleg birkitré.⁵⁰⁹

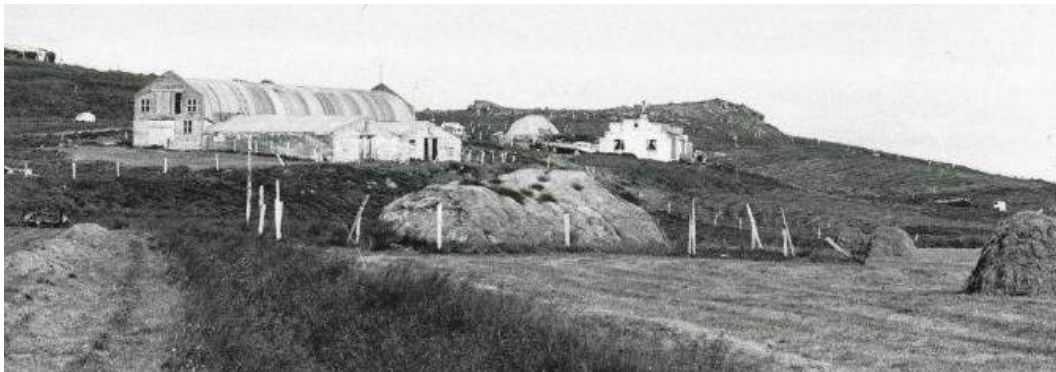
Árið 1948⁵¹⁰ lét Þormóður Sigurgeirsson byggja íbúðarhús á jörðinni, skammt neðan við gamla bæjarstæðið. Húsið er braggi eða bogaskemma úr sveigðum og bogamynduðum járnplötum, sem læstar eru saman á samskeytum og mynda þak og hliðarveggi hússins. Það er á steinsteypum sökkli með steypum, stölluðum gaflveggjum og liggur í suðvestur-norðaustur. Húsið er 102 m² að grunnfleti og 225 m³. Járníð er málað í dökkrauðum lit, sem máðst hefur að mestu af göflum. Þeir eru heillegir, þótt molnað hafi úr steypunni umhverfis glugga. Sökkulveggir eru víða brotnir.

Séð heim að Orrastöðum 1977. (Ljósmyndasafn A-Hún.)

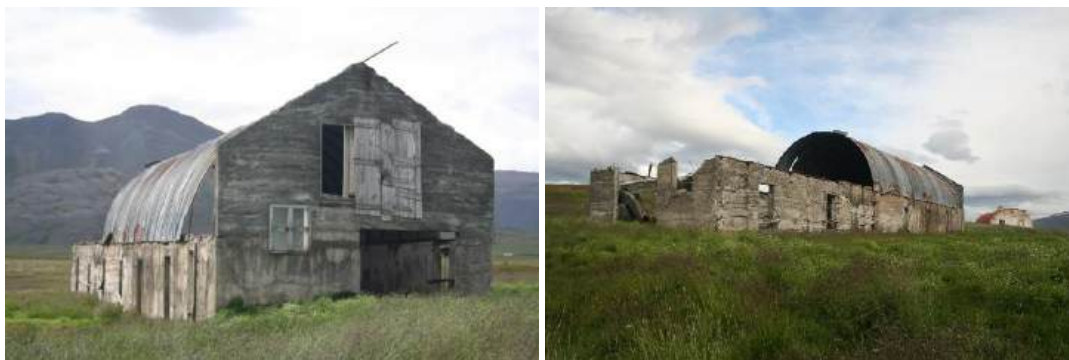
Árið 1953 voru byggð fjárhús yfir 280 fjár (650 m³) við áfasta heyhlöðu (780 m³) frá 1951, skammt suðvestur af íbúðarhúsinu. Húsin voru reist af Magnúsi Sigurðssyni, sem þá starfaði á vegum búnaðarsamtaka sýslunnar. Fjárhúsin eru nú horfin, en eftir standa óhrjálegar leifar hlöðunnar, sem er bogaskemma eða amerískur herbraggi á háum steinsteyptum grunnveggjum með steypum gaffli. Húsið má heita að miklu leyti fallið og verður varla endurgert.

Skv. virðingargjörð frá 7. des. 1953 var hlaðan sögð 30 m á lengd og 6,70 m á breidd, vegg hæð 2,20 m og þakhæð 3,50 m, en fjárhúsið 12 m á breidd og 18 m á lengd, vegg hæð 2 m og þakhæð 1 m. Húsunum var annars þannig lýst: „Hlaða, veggir steypdir 2,20 m. Þar ofaná amerískur braggi með stálgrind og galvaniseruðu járn. Rishæðin er um 3,50 m. Eftir að múrhúða steypuna og mála þakið. Fjárhúsin eru steinsteypa, tvær samstæður. Hver samstæða með 2 gördum. Á milli sperra eru 80 cm. Húsin eru fremur veikviðuð, sperrur úr 2 × 4“. Slár undir járníð 1½ × 5“. Stoðir á víxl í gördunum og kemur þá stoð undir hverja sperru og ennfremur eru skambitar í sperrunum. Galvaniseruð þekjan er enn ómáluð og veggir ómúraðir.“⁵¹²

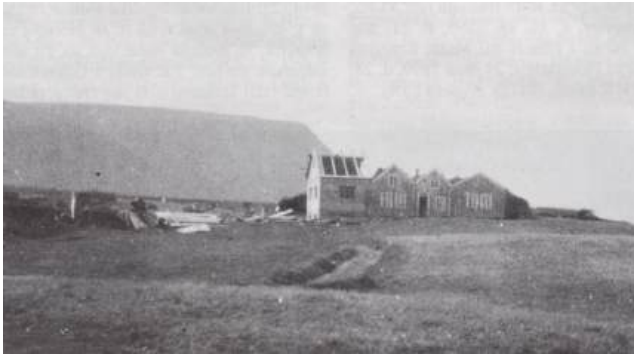
Reykir um 1936. Elsti hluti nýja íbúðarhússins í byggingu, fast sunnan við gamla bæinn, og ber í Axlaröxl í fjarska. (Ættir Austur-Húnavetninga III, s. 1171.)

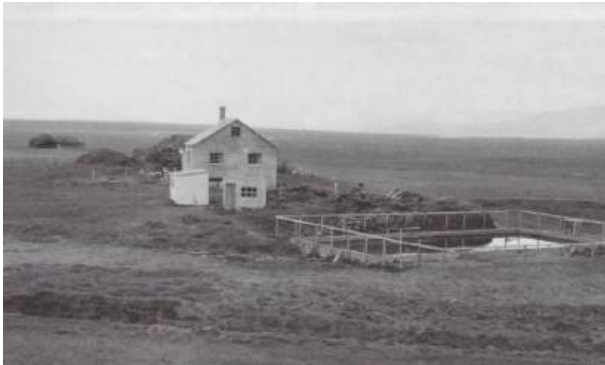
Elsti hluti steinhússins var byggður 1936, en fram til ársins 1952-1954 var húsið aðeins hálfbyggt. Norðan við það er gamla torfbæringin og fjárhús úr torfi í fjarska. Sunnan við húsið er sundlaugin, sem steypt var af Jóhanni Fr. Kristjánssyni um 1925. (Ættir Austur-Húnavetninga III, s. 1175.)

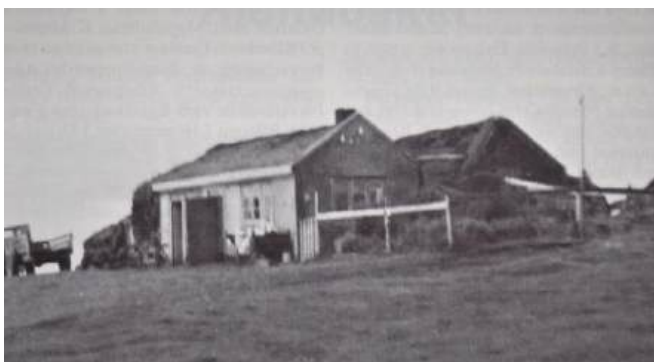
Timburíbúðarhúsið á Hurðarbaki var byggt framan við gömlu baðstofuna, þannig að bakhlið og annar gafi nýja hússins voru úr torfi. (Ettir Austur-Húnavetninga III, s. 1134.)

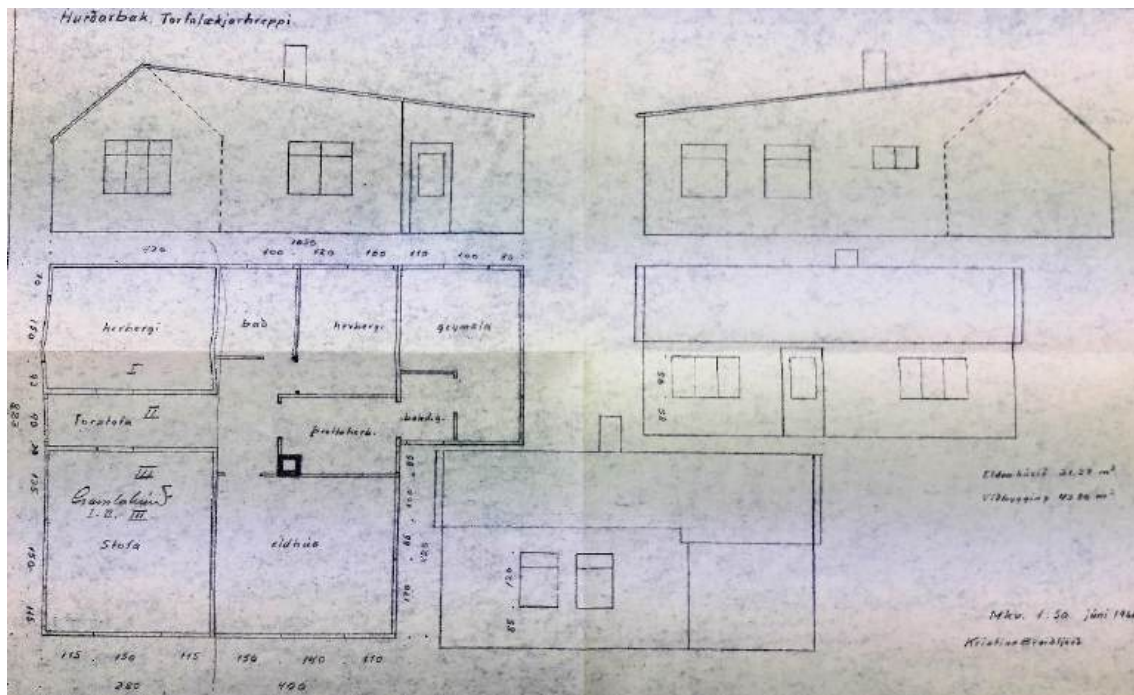
Uppdráttur Kristins Breiðfjörð að stækkun íbúðarhússins, gerður í júní 1966. Gamla húsið reiknaðist þá 31,27 m² og viðbyggingin 43,80 m². (Þí. Byggingastofnun landbúnaðarins 2005 A/140.)

m að grunnfleti með forstofu, stofu og herbergi, en með viðbyggingunni varð heildarlengd hússins 10,50 m. Í henni var komið fyrir eldhúsi, þvottahúsi, baðherbergi og herbergi, auk geymslu og forstofu í útbyggingu. Með þessari stækkun varð húsið 78 m² að flatarmáli og heildarstærð þess 195 m³. Húsið var að síðustu múrhúðað að utan og endurbótum þannig lýst í húsvirðingu 6. desember 1971:

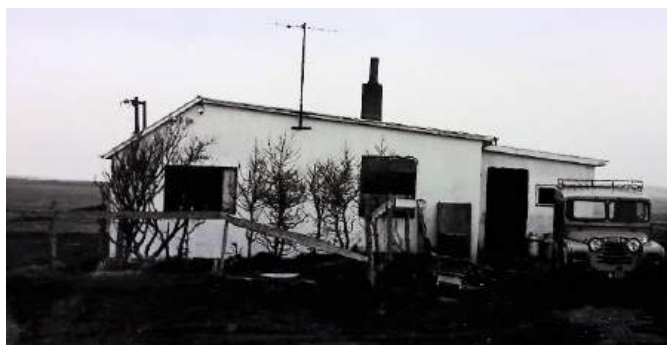
Íbúðarhúsið í maí 1972 eftir stækkun. (Þí. Byggingastofnun landbúnaðarins 2005 A/140.)

Eldri hlutinn og viðbyggingin eru hvorttveggja byggt úr timbri og múrhúðað og málað utan, þakrennur og niðurföll fullgerð. Innan: eldhúsinnrétting uppsett, hurðir ísettar, hreinlætistæki í baðherbergi tengd, gólf ýmist úr timbri eða steyp, dúklögð eða máluð nema í þvottahúsi, geymslu og bakdyrainngangi. Þar eru gólf og veggir ekki fullgerðir. Húsið íbúðarhæft.⁵²⁷

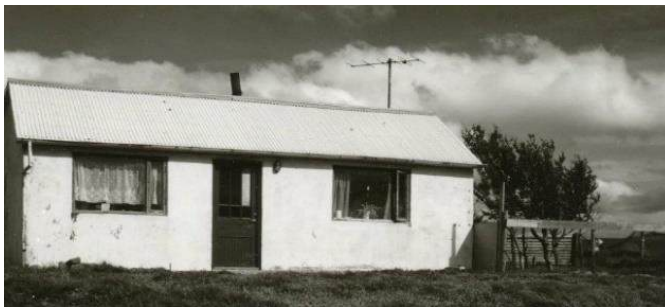
Íbúðarhúsið á Hurðarbaki um 1975. (Ljósmyndasafn A-Hún.)

og virðist sem láðst hafi að afskrá hana. Ástand íbúðarhússins er víða bágborið eftir að hafa staðið autt í röska þrjú áratugi, eins og lýst er í ritinu *Eyðibýli á Íslandi V* frá 2013:

Útveggir eru sprungnir og múrhúð hefur molnað við glugga. Gluggar eru flestir glerjaðir en neglt fyrir þrjú. Karmar, póstar og fög eru í glerjuðum gluggum. [...] Útidyr eru tvær með lúnum hurðum. Aðrar eru á framhlið í suðvestur með viðarhurð með sex rúðna glugga að ofan. Hurðin er viðgerð og járnplata er negld yfir miðja hurðina. Hinar dyrnar eru á útbyggingu á norðausturhlið, einnig með viðgerðri hurð. [...] Þegar gengið er inn í útbygginguna er komið inn í forstofu og geymslu en þaðan inn á gang sem liggur í gegnum húsið að útidyrum á suðvesturhlið. Frá honum er gengið inn í önnur herbergi. Gólfið er lélegt á gangi og í eldhúsi þar sem er raki.⁵²⁸

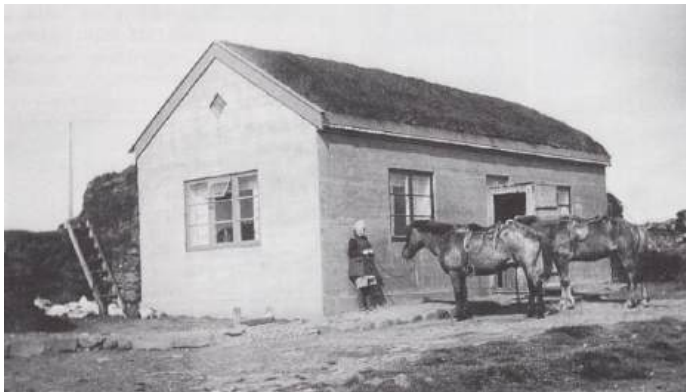
Íbúðarhúsið á Hæli, sem byggt var 1934 (eða 1936), í upprunalegri mynd. Við vesturhlíð þess stendur torfveggur gömlu baðstofunnar. (Ættir Austur-Húnavetninga III, s. 1140.)

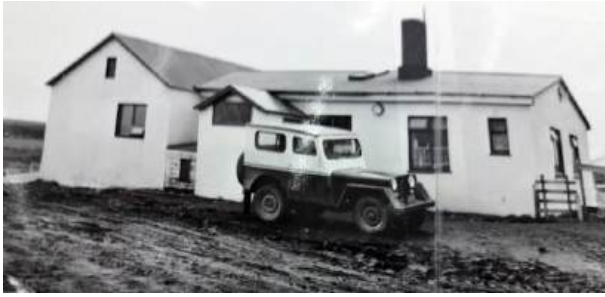
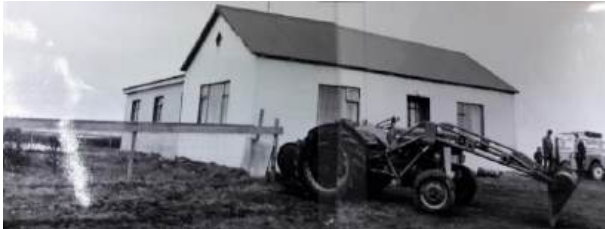
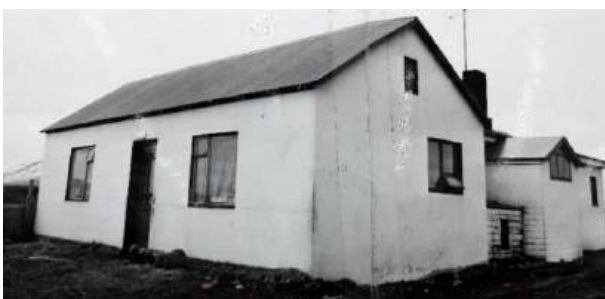
ján Benediktsson og Þorbjörg Björnsdóttir lítið steinsteypt íbúðarhús á einni hæð með lágu og torflögðu mænispaki, fast austan við gömlu baðstofuna, eins og lýst var nánar árið 1940: „Íbúðarhús úr steinsteypu, 9 × 4,2 m, stofuhæð 2,4 m, hæð í geymsluherbergi 2 m = 91 m³. Steinveggir á alla vegu, einn viðbyggður baðstofu. Slegið timbri innan á útveggi í suðurherbergi og austurvegg í geymslu. Ein stofa veggfóðruð og máluð, timburgólf. Bæjardyr alþiljaðar, steingólf. Geymsluherbergi norðan bæjardyra, loft yfir til geymslu, einfalt. Tvöfalt loft yfir íveruherbergi, stoppað. Pakið járnklætt.“

Eldra íbúðarhúsið með áfastri viðbyggingu árið 1972, skömmu áður en hafist var handa við stækkun hússins. (Þf. Byggingastofnun landbúnaðarins 2005 A/151.)

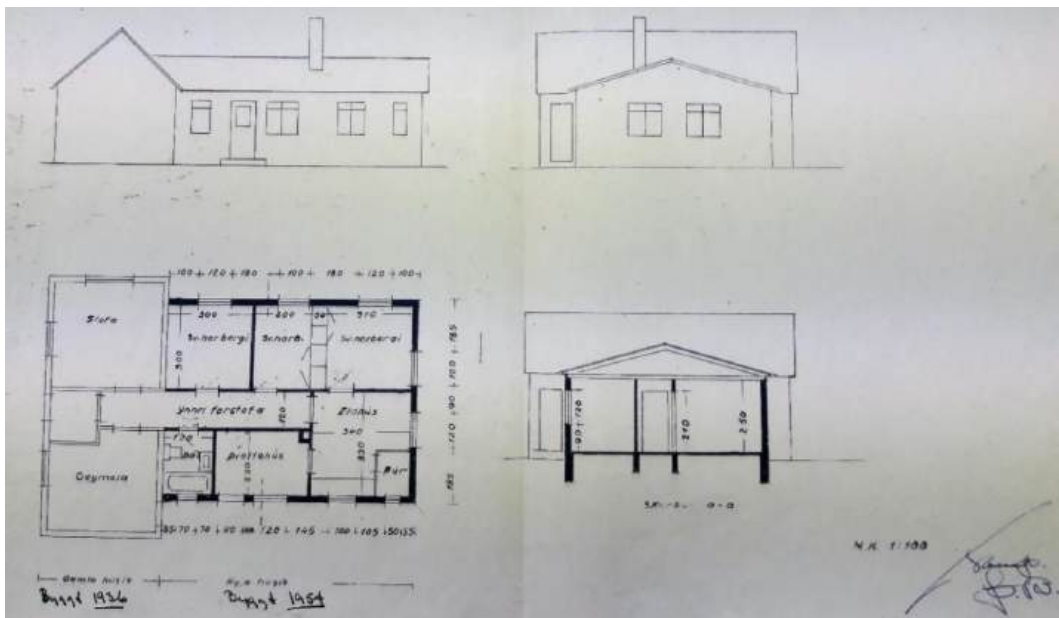
Uppdráttur Teiknistofu landbúnaðarins að stækkun íbúðarhússins, unninn eftir frumteikningu Heiðars Kristjánssonar. (Þf. Byggingastofnun landbúnaðarins 2005 A/151 (teikning nr. 621).)

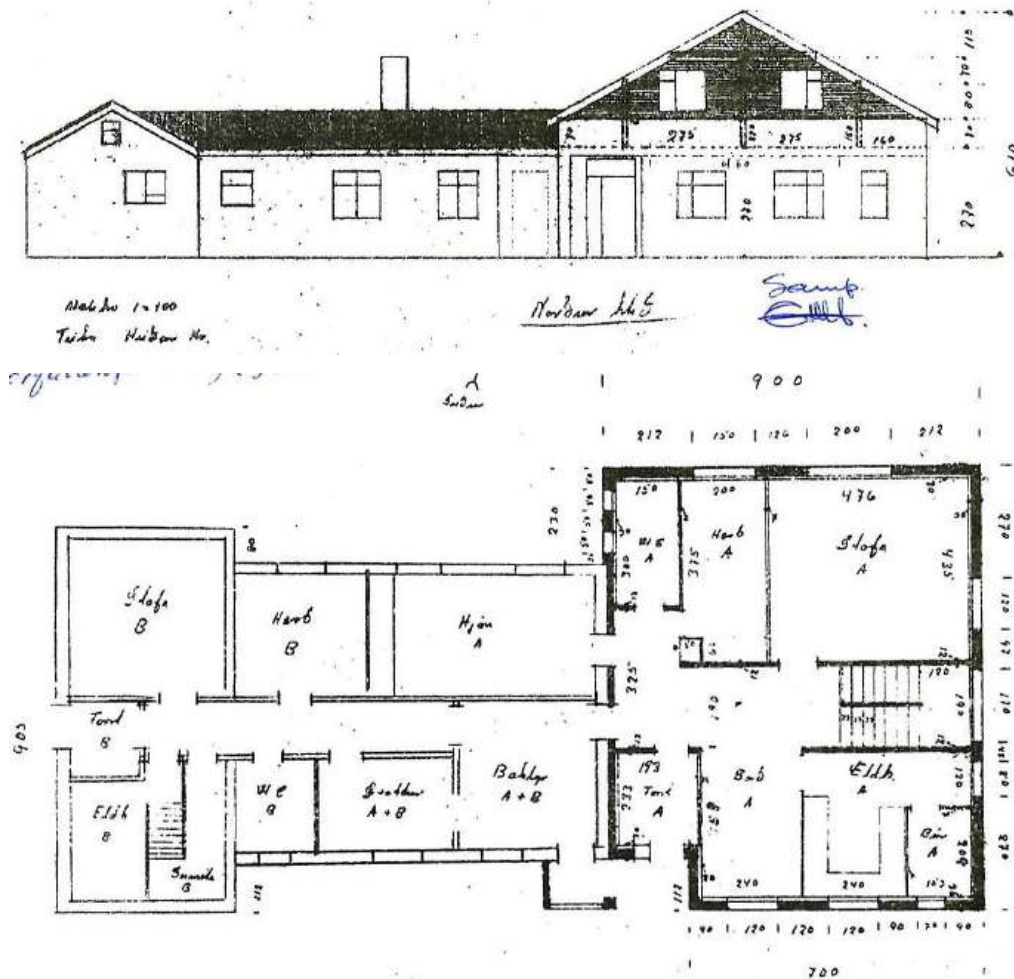
Uppdrættir Heiðars Kristjánssonar að stækkun íbúðarhússins. Til vinstri er elsti hluti hússins frá 1934/36, þá miðhlutinn frá 1954/55 og til hægri viðbyggingin frá 1972. (Skjalasafn skipulags- og byggingarfulltrúa Húnavatnshrepps.)

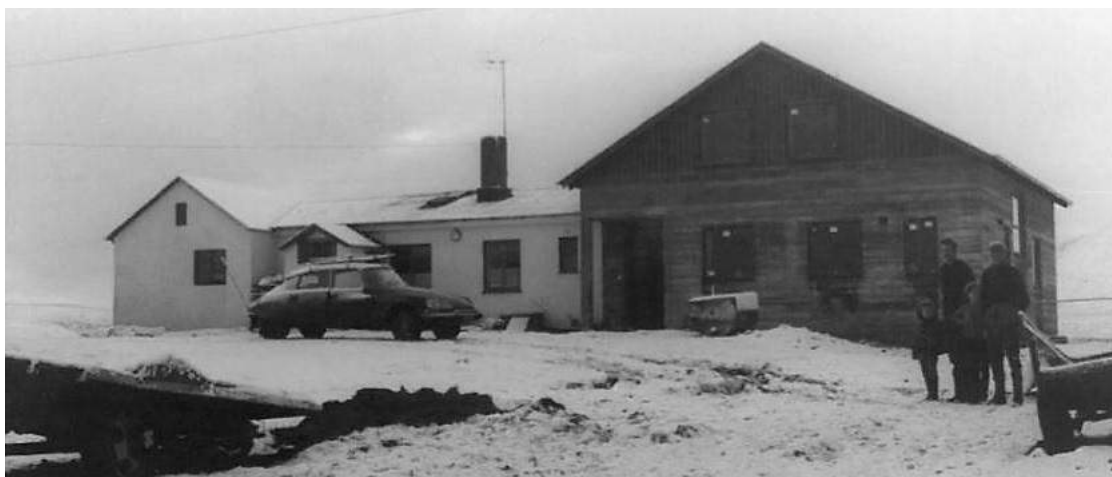
Hæli í nóvember 1973. Eldri hlutar íbúðarhússins til vinstri og nýbyggingin til hægri. (Skjalasafn skipulags- og byggingarfulltrúa Húnavatnshrepps.)

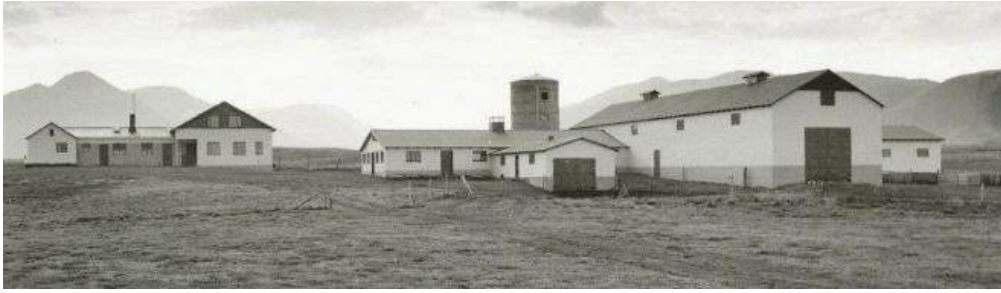
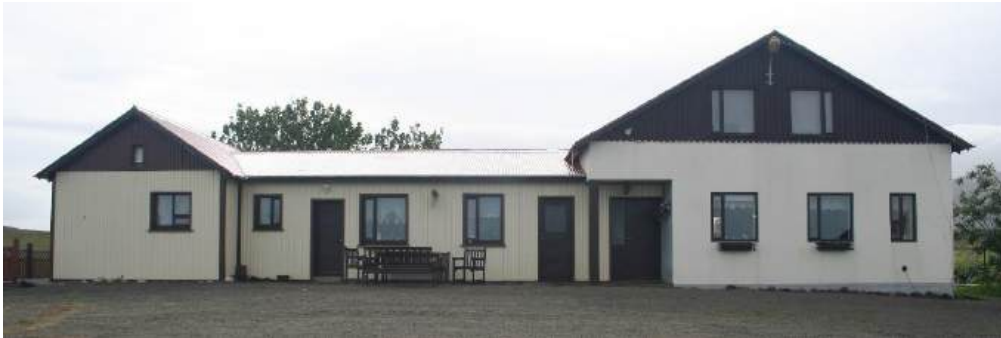
Íbúðar- og útihús á Hæli um 1977 og íbúðarhúsið sumarið 2015. Elsta húsið er lengst til vinstri. (Ljósmyndasafn A-Hún. / Páll J. Líndal.)

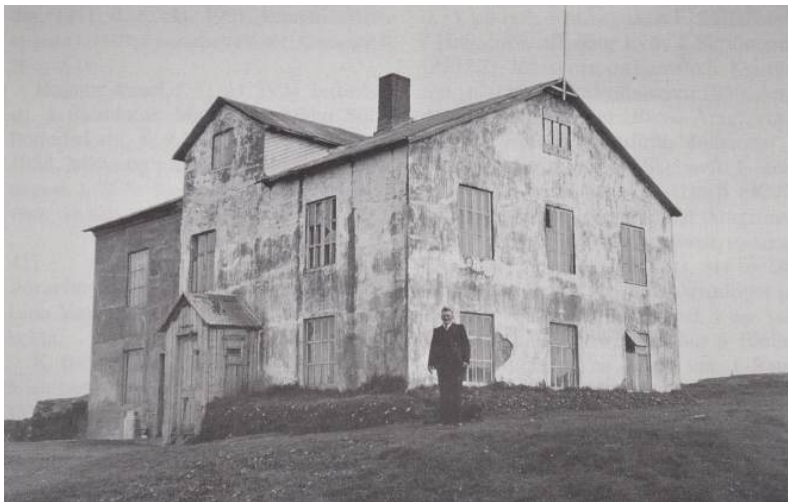
Steinhúsið á Beinakeldu var byggt árið 1913. Við húsið stendur húsbýggjandinn, Eysteinn Erlendsson bóndi. (Ættir Austur-Húnavetninga III, s. 1121.)

Húsið er *meðal fyrstu steinsteypuhúsa, sem byggð voru í Húnavatnssýslum*. Það er tveggja hæða, eða fremur ein hæð á kjallara, sem rís nær alveg úr jörðu, með mænispaki og fremur lágu risi og kvisti með mænispaki, sem gengur upp af framhlið og snýr mót vestri. Útveggir eru tvöfaldir og einangraðir með heytróði eða torfi á milli, 40 sm á þykkt. Steypt var í svonefnd *flekamót*, en þau voru færð upp jafnóðum og steypt var.

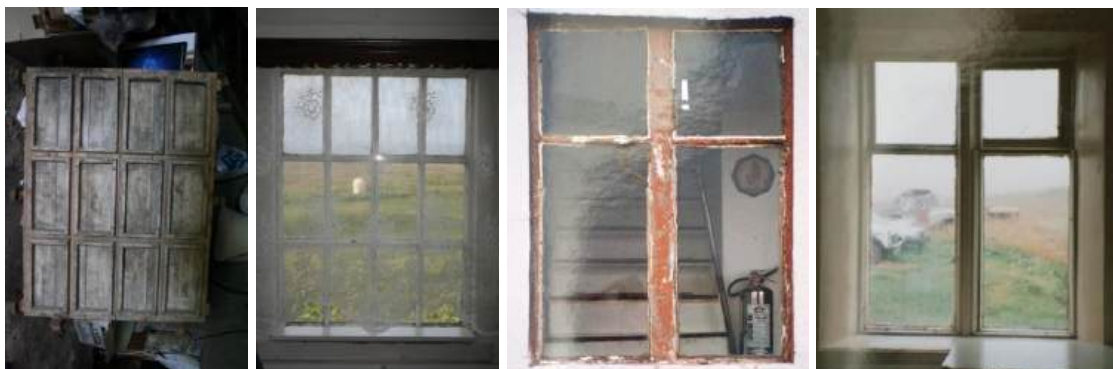
Gluggamót (t.v.) og tólf og fjöggra rúðu gluggar, sem ennþá eru í upprunalegri mynd í kjallara hússins. (Ljósmynd. Páll J. Línal og Guðrún B. Jóhannsson.)

Annað nýmæli við byggingu hússins voru *steinsteiptir gluggar*, bæði karmar og póstar, í heimasíðu- uð trémót. Eysteinn smíðaði mótin, enda frábærlega laghentur. Mótin notaði hann síðar við gerð kjallaraglugga í húsið á Stóru-Giljá, sem hann vann við árið 1923. Þau eru ennþá varðveitt á Beinakeldu.⁵⁴⁹ Frá þessu framtaki bræðranna greindi Guðmundur Hannesson í *Iðnsögu Íslands I*:

Þeir gerðu trémót af glugga og gluggakistu og steiptu í því járnþenta steypuglugga í húsið með sama lagi og venjulega tréglugga, og voru þeir síðan steiptir í veggina. Venjulegar rúður voru felldar í rúðuopin og festar með múrlími í stað kíttis! Þetta fór svo, að allar rúður sprungu fyrsta sólskinsdaginn. Þeir bræður létu sér þó ekki bilt við verða. Þeir meitluðu rúðurnar burtu, lögðu nýju rúðurnar í kítta, báru á þær vase-lín eða fitu og festu þær á ný með múrlími! Nú sprungu þær ekki, því múrlímið festist ekki við fitugt gler-ið. Svipaða glugga gerðu þeir í kjallaranum á húsi sínu á Giljá (1924) og bar þá ekkert út af.⁵⁵⁰

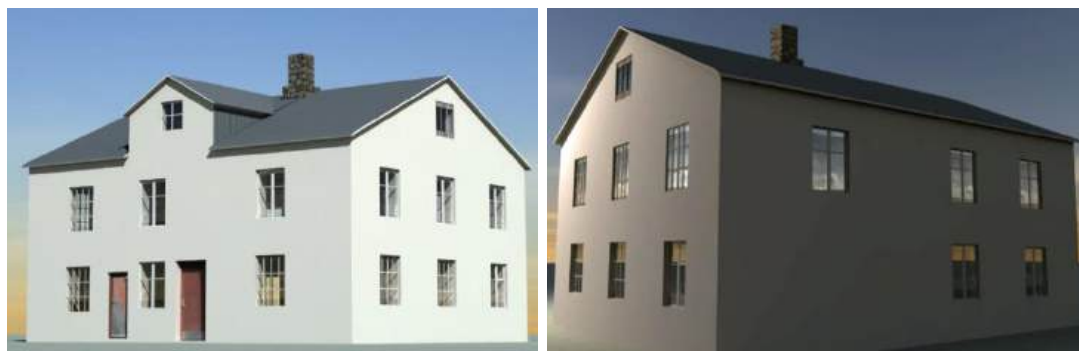
Tölvugerðar myndir Guðrúnar B. Jóhannssonar af upprunalegri gluggasetningu á suðurgafli og vesturhlið hússins (t.v.) og norðurgafli og austurhlið. Hér eru reyndar gluggar á efri hæð (lengst til hægri) ranglega sýnir með fjórum rúðum í stað þriggja.

Allir gluggar hússins voru upphaflega steiptir í trémót, en upprunaleg gluggasetning er sýnd á tölvu-gerðum myndum Guðrúnar B. Jóhannssonar hér að neðan. Í kjallara (jarðhæð) voru 12 rúðu gluggar á suðurgafli og vesturhlið (framhlið), en á stofuhæð voru aðeins tveir 12 rúðu gluggar, þ.e. næst norð-vesturhorni hússins. Aðrir gluggar í húsinu voru nær allir með fjórum rúðum og krosspóstum, þ.e. breiðum lóðréttum pósti og grönnum þverpóstum. Gluggar við norðausturhorn hússins voru aðeins með þremur rúðum, og í risi (þ.e. efst í gaflverkum) voru gluggar með tveimur lóðréttum póstum og þremur rúðum. Síðar smíðaði Eysteinn Erlendsson nokkra 12 rúðu ytri glugga úr tré og felldi þá utan á glugga á suður- og vesturhliðum í kjallara og á stofuhæð, bæði til einangrunar og hlífðar innri glugg-um vegna ofsavæðra, sem eru algeng á Beinakeldu úr suðlægum áttum.⁵⁵¹

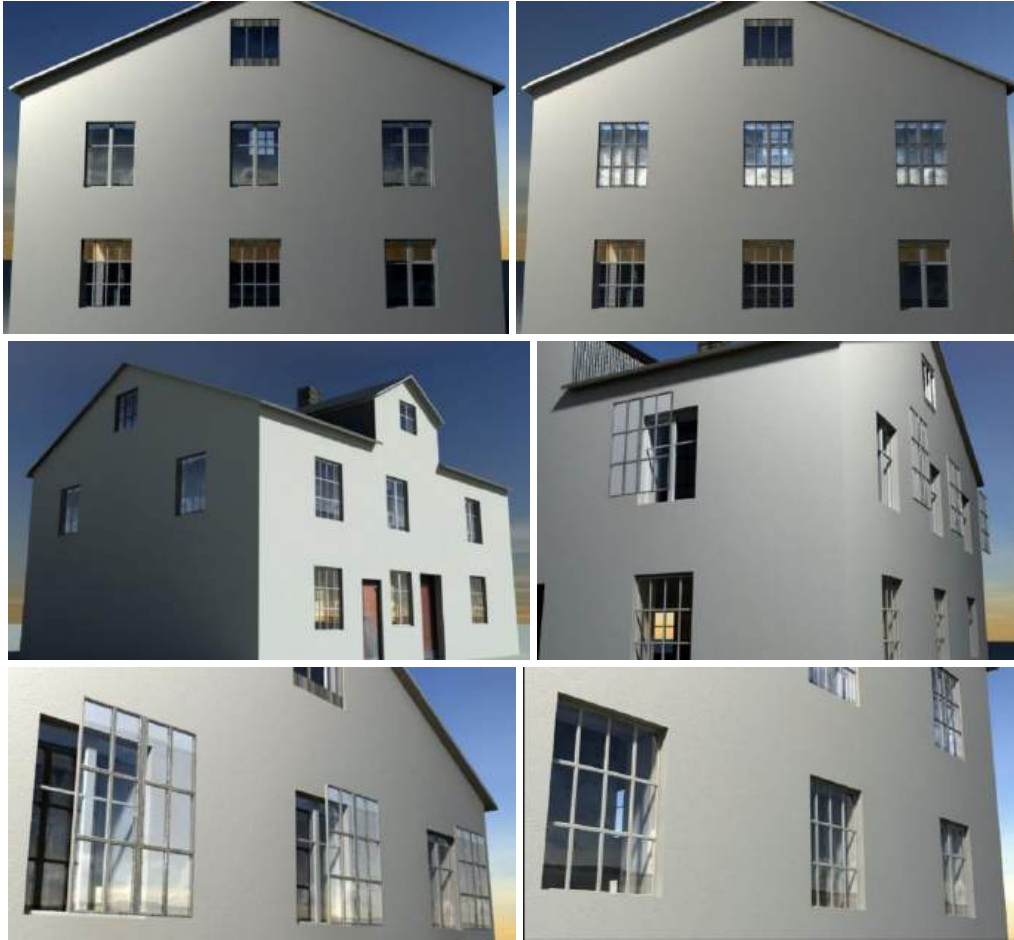
Tölvugerðar myndir Guðráðs B. Jóhannssonar sem sýna upphaflegan frágang glugga í húsinu á Beinakeldu.

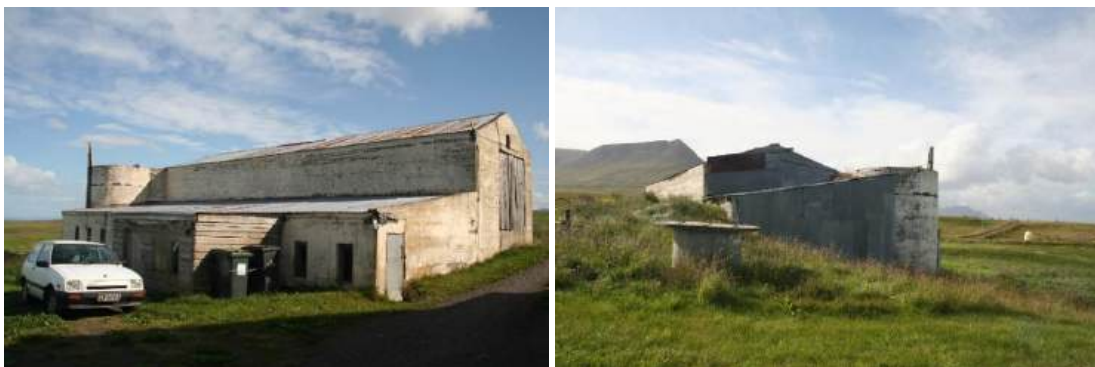
Votheysturn

Á jörðinni eru öll útihús byggð eftir 1950 nema steinsteypdur *votheysturn*, sem byggður var 1948 og stendur við norðurgafli heyllöðu frá árinu 1957. Þessar byggingar ásamt sambyggðu fjósi og mjólkurhúsi frá sama ári mynda áhuga- og varðveisluverða samstæðu, sem fer vel á bæjarstæðinu, rétt norðan við íbúðarhúsið.

Byggingarár:	1948		
Fyrsti eigandi:	Eysteinn Erlendsson	Upphafleg notkun:	Votheysgeymsla
Hönnuður:	Óþekkt	Núverandi notkun:	Stendur ónotuð.
Yfirsmiður:	Óþekkt		
Húsgerð	Upphaflegt	Núverandi	Helstu einkenni/breytingar
Útveggir:	Steinsteypa	Óbreytt	Sívöl bygging áföst heyllöðu og fjósi.
Þakgerð:	Flatt þak	Óbreytt	
Þakklæðning:	Bárujárn	Óbreytt
