Húsakönnun í Húnavatnshreppi

1. útgáfa - maí 2019

Unnið að beiðni Húnavatnshrepps með styrk frá Húsafriðunarsjóði.

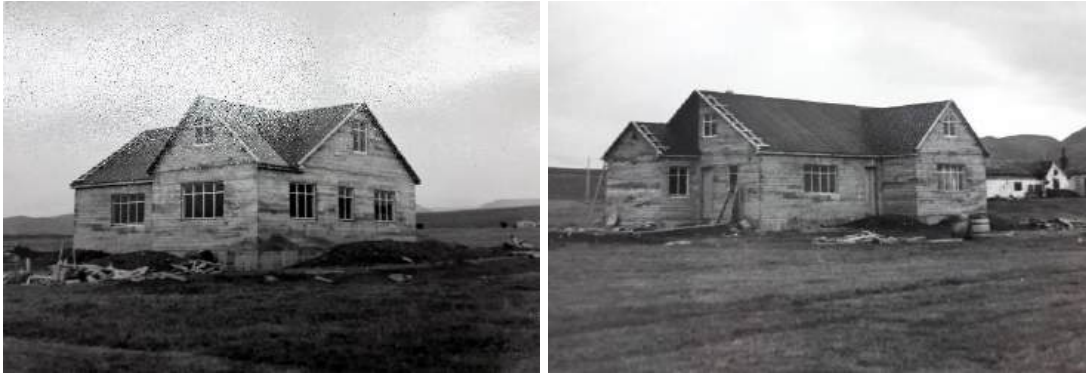
Íbúðarhúsið í byggingu árið 1953. (Þí. Byggingastofnun landbúnaðarins 2005 A/174.)

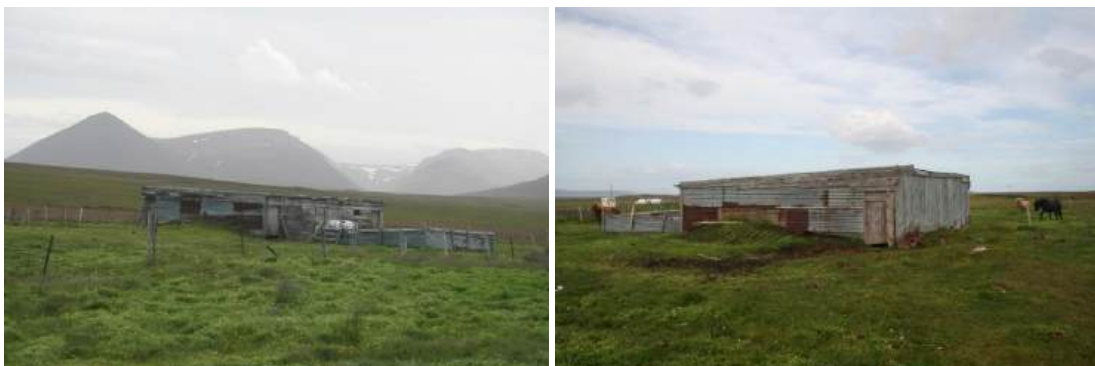
Samkv. fasteignáttækt frá 1940 voru öll peningshús á Kringlu ýmist úr torfi eða jární utan steinsteypt votheyshlaða með járnþaki. Nokkurn spöl norðaustan við bæ standa enn (2018) fjarska hrörleg fjárhús úr jární, sem skv. fasteignaskrá Þjóðskrár Íslands 2018 voru byggð 1940. Húsið er bárujárnsklædd timburgrind með skúrþaki, 72 m² að stærð, og hefur lítið sem ekkert varðveislugildi.

Byggingarár: 1940
Fyrsti eigandi: Hallgrímur S. Kristjánsson
Hönnun/smiður: Hallgrímur S. Kristjánsson

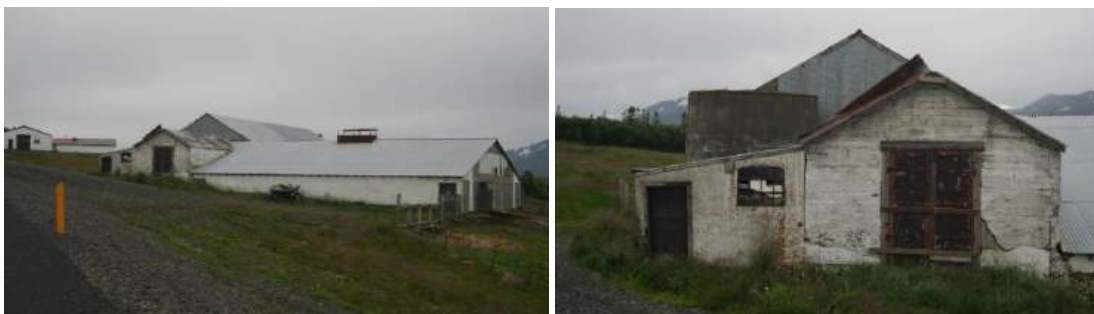
Hlaða

Skammt suðvestan við bæinn og handan Svínvetningabrautar standa gömul sambyggð útihús úr steinsteypu fast við veginn, áföst yngri fjárhúsum og heyllöðu. Eldri húsin eru *hlaða* (42,3 m²), byggð 1945,⁵⁶⁰ *votheysturn* frá 1954 og asbestklædd *geymsla* frá 1955, skv. fasteignaskrá Þjóðskrár 2018. Líklegra er þó, að hlaðan hafi verið byggð árið 1947, en fyrir því stóð Gísli Pálsson (1920-2013), þá bóndi í Sauðanesi og síðar á Hofi. Áfasta geymslu byggði hins vegar bróðir hans, Haukur Pálsson á Röðli, upphaflega sem hesthús.⁵⁶¹ Á norðurgafli hlöðunnar er stórt vindauga, sem nú hefur verið breytt í vélgengar dyr.

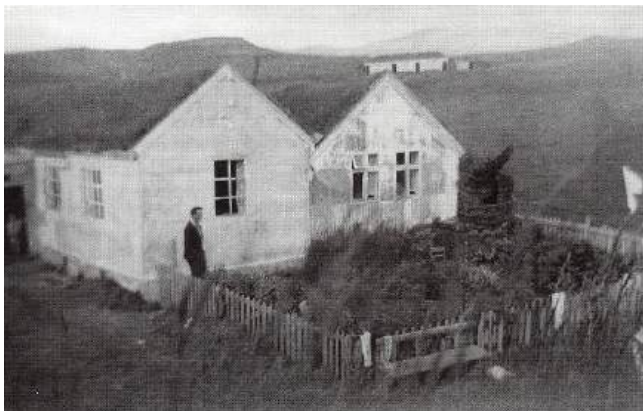
Sauðanes 1942. Timburhúsið með steinsteyptum kjallara og torflagðri þekju til vinstri og baðstofan til hægri. (Ættir Austur-Húnvetninga III, s. 1177.

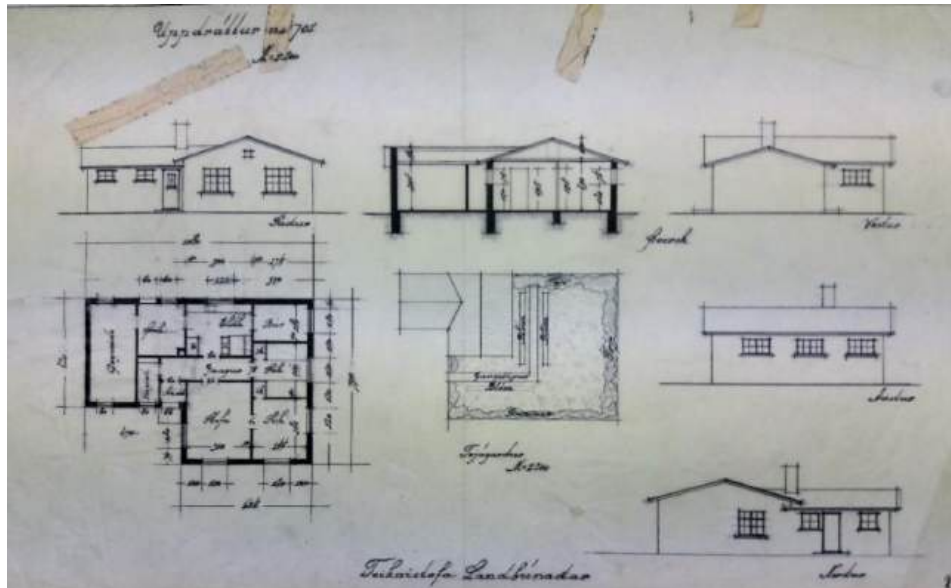
Uppdráttur Teiknistofu landbúnaðarins að íbúðarhúsi í Sauðanesi, sem sendur var Þórði Pálssyni 6. des. 1945. Húsið var þó stækkað, sbr. umsögn Þóris Baldvinssonar 29. jan. 1947. (Þí. Byggingastofnun landbúnaðarins 2005 BB/16, nr. 701.)

lá uppdráttur frá Teiknistofu landbúnaðarins nr. 701, en skv. frásögn Þóris Baldvinssonar, arkitekts og forstöðumanns teiknistofunnar, var húsið byggt stærra en teikningin sýnir.⁵⁶⁵ Var því í reynd fylgt annarri teikningu (nr. 1210), eins og staðfest var í svofelldri yfirlýsingu Stefáns yfirmsiðs 15. ágúst 1947:

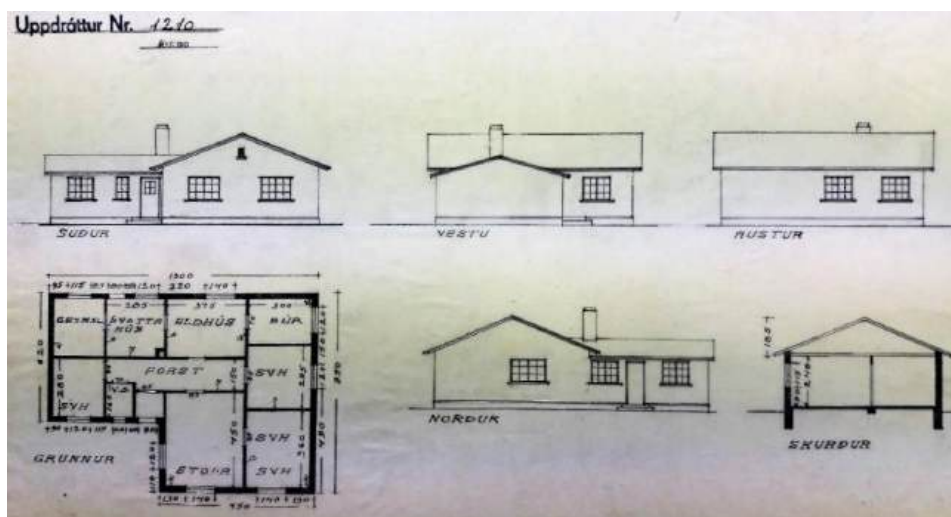
Uppdráttur Teiknistofu landbúnaðarins nr. 1210, sem íbúðarhúsið í Sauðanesi var byggt eftir skv. vottorði Stefáns Þorkelssonar húsasmiðs. Gluggasetning var þó með öðru móti og krosspóstar í stað margrúðu glugga. (Þí. Byggingastofnun landbúnaðarins 2005 BB/25, nr. 1210.)

Eg undirritaður, sem sá um smíði íbúðarhúss Þórðar Pálssonar, Sauðanesi, lýsi hér með yfir að smíði hússins er nú lokið og eigandi þess fluttur í það. Húsið er byggt eftir teikningu frá Teiknistofu landbúnaðarins nr. 1210, einnar hæðar hús, byggt úr steini.

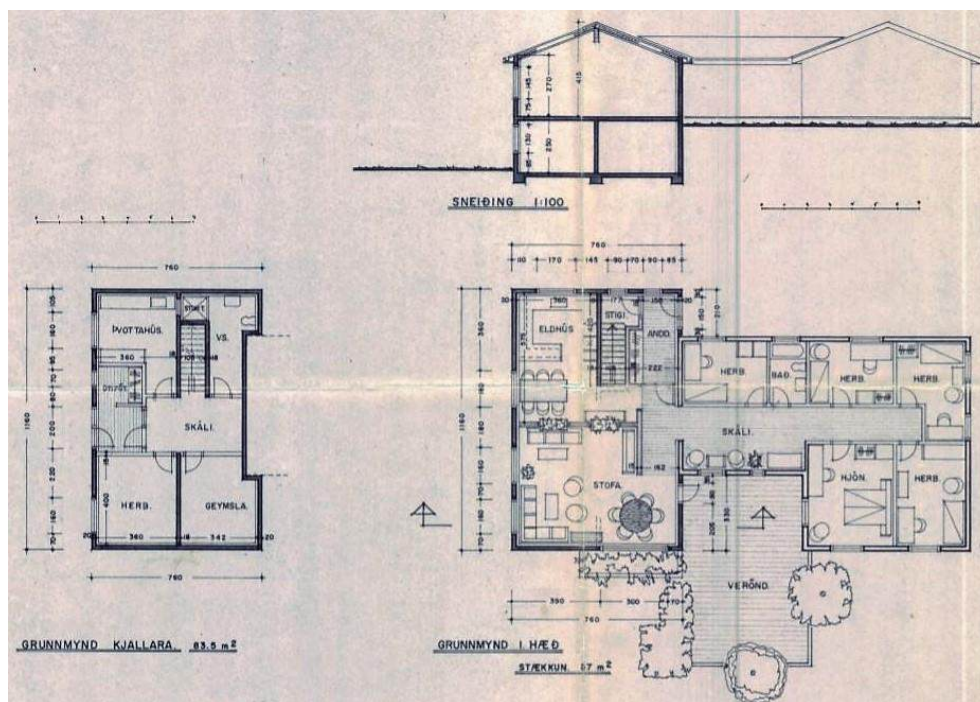
Uppdráttur Jóns Guðmundssonar arkitekts af viðbyggingu og breytingum á eldra húsi, dags. 30. maí 1984. (Skjalasafn skipulags- og byggingafultrúa Húnavatnshrepps.)

Árið 1986 var húsið stækkað verulega, skv. teikningu Jóns Guðmundssonar arkitekts, dags. 30. maí 1986, en yfirmiður var Grétar Guðmundsson frá Finnstungu. Bygð var viðbygging á kjallara við vesturstafn eldra hússins, sem varð þó að hækka talsvert frá teikningu, þar sem klöpp var í grunnstæðinu.⁵⁶⁶ Samhliða var gerð mikil breyting á eldra húsinu innan dyra. Eftir þessa stækkun er allt húsið 216 m² að grunnmáli skv. fasteignaskrá Þjóðskrár 2018.

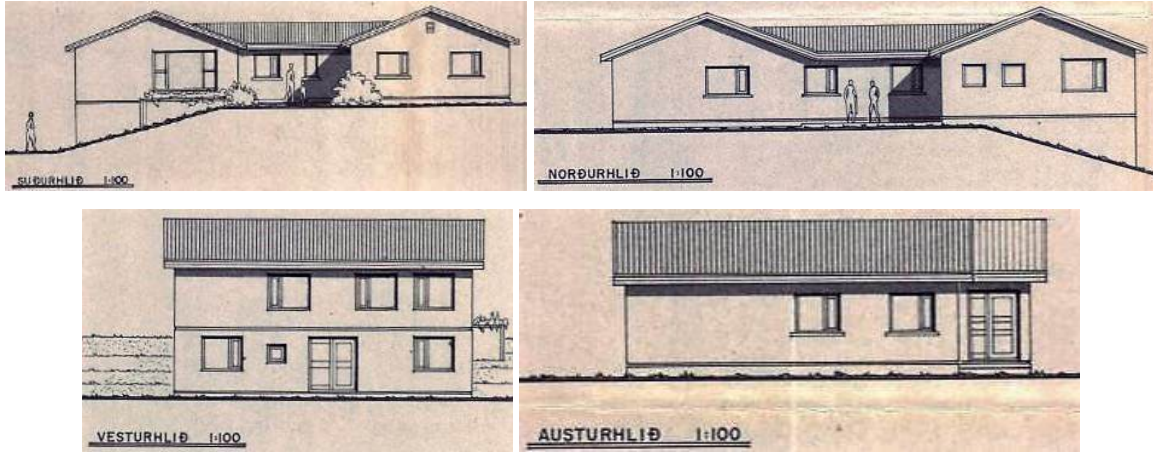
Útlitsteikningar af stækkun íbúðarhúsins, gerðar af Jóni Guðmundssyni arkitekt 1986. (Skjalasafn skipulags- og byggingafulltrúa Húnavatnshrepps.)

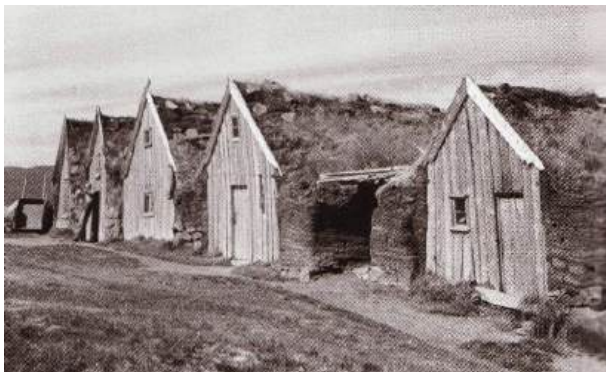
(1) Framstofa (stofuhús) torfbæjarins á *Svínavatni*. Hún var byggð úr gömlum kirkjuviðum um 1830. Bærinn var af svonefndri *norðlenskugerð*. Tréverk stofunnar var tekið til varðveislu 1965 og endurreist árið eftir af Magnúsi Gestssyni í Byggðasafninu á Reykjum í Hnútafirði sem hluti fastasýningar safnsins.⁵⁷² (Sjá nánar kafla 3.4.1.)

Svínavatn 1935, stofuhúsið lengst til vinstri. (Schweizer, Bruno (2003 III), s. 388.)

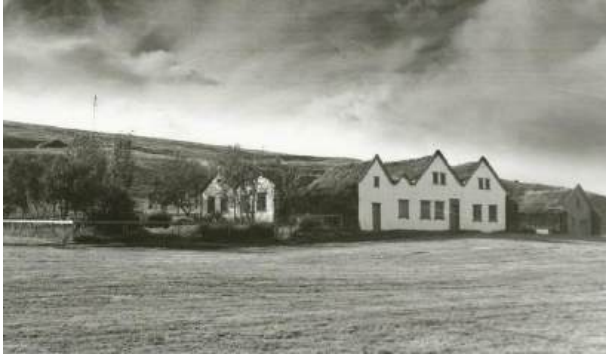
(2) Frambærinn á *Guðlaugsstöðum*. Hann var byggður 1875 og stækkaður 1926, en mældur upp árið 1975 og 1980 og viðir hans færðir til geymslu í Þjóðminjasafni Íslands⁵⁷³ (sjá nánar kafla 3.4.8).

Gamli bærinn á Guðlaugsstöðum, (Ljósmyndasafn A-Hún.)

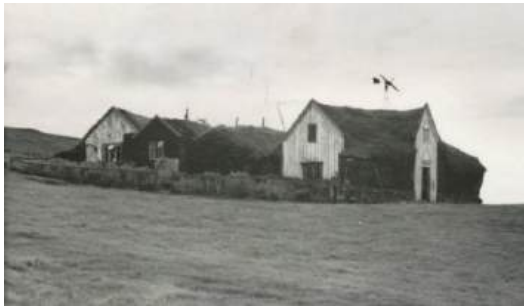
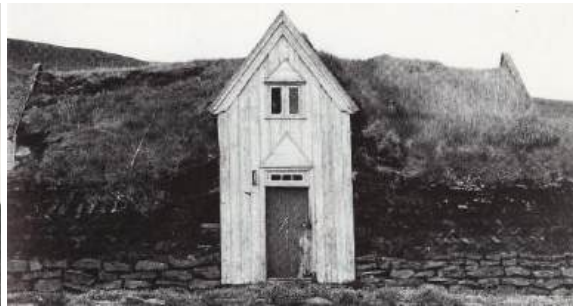
Bæjarhús í Tungunesi til vinstri meðan bakhúsin stóðu og búið var í bænum. Til hægri er framhúsið áður en það var rífið. (Ljósmyndasafn A-Hún. / Ljós. Hörður Ágústsson (2000 II), s. 85.)

(3) Frambærinn í *Tungunesi*. Hann var reistur um miðja 19. öld og búið í honum til ársins 1959, er jörðin fór í eyði. Viðir frambæjarins voru teknir

ofan, merktir og fluttir til geymslu í Þjóðminjasafni Íslands árið 1988, en bakhús voru þá öll fallin. Tungunesbærinn var þá talinn „síðasti varðveitti skálabærinn fyrir utan bæinn á Keldum“ og „eina dæmi fornugerðar norðanlands“. Viðirnir voru síðan í vörslu Þjóðminjasafnsins „í þeirri von að endurreisa mætti timburverk hússins seinna meir, og gerði Guðmundur Baldur Jóhannsson það árið [1989] í geymsluhúsi Þjóðminjasafns, en síðan var húsið flutt í byggðasafnið á Reykjum í Hrutafirði fullfrágengið“.⁵⁷⁴

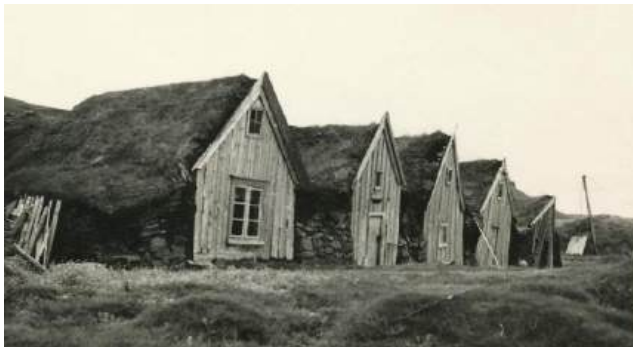
Gamli burstabærinn á Svínavatni. Húsin 5 eru þessi, talin frá vinstri: 1) Stofuhúsið með geymslulofti (nú varðveitt á safni), en gengið var úr því í hlóðældhús baka til. 2) Bæjardyr, sem gengt var úr í stofu og geymsluskála. 3) Geymsluskáli með lofti. 4) Skemma. 5) Smíðja. (Ljósmyndasafn A-Hún.)

Árið 1910 var torfbærinn á Svínavatni sagður með fimm þiljum að hlaði og hélt í stórum dráttum því formi og öðru svipmóti allt til þess að hann var rifinn um og eftir 1966. Bærinn var af svokallaðri *norð-lenskugerð*, skv. skilgreiningu Harðar Ágústssonar fræðimanns.⁵⁷⁹ Um aldur hans verður ekkert sagt

umfram það, að *stofuhús* eða *framstofa* bæjarins (með timburhálfþili og stafnglugga), voru talin reist um 1830 og smíðuð upp úr viðum gömlu torfkirkjunnar á Svínavatni, sem rifin var þegar ný torfkirkja var byggð 1825.⁵⁸⁰

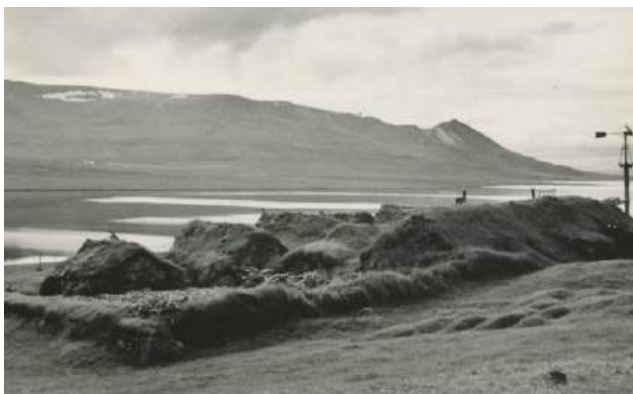
Húsabak gamla torfbæjarins, baðstofan til hægri. (Ljósmyndasafn A-Hún.)

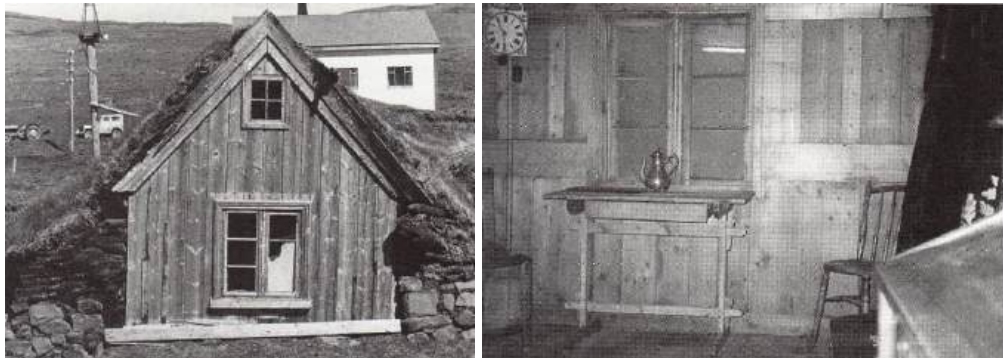
Stofan á Svinavatni. Til vinstri framstafn hússins, nokkru áður en það var tekið niður, en til hægri innanbúnaður stofunnar, eftir að hún var sett upp í safninu á Reykjum í Hrótafirði. (Ljós. Auðun H. Einarsson / Hörður Ágústsson (2000 II), s. 55.)

Með byggingu þess lauk búsetu í gamla torfbænum, sem þó stóð og beið örlaga sinna um mörg næstu ár. Fyrir forgöngu Þjóðminjavarðar og forráðamanna Bygðasafns Húnavetninga og Stranda-
manna á Reykjum var fornt *stofuhús* (*framstofa*) bæjarins tekið niður haustið 1965 af Þjóðminjaverði og tveimur starfsmönnum Þjóðminjasafnsins. Stofan var í vestustu burst frambæjarins og þótti glæsi-

legt hús á sinni tíð, enda var hún m.a. notuð sem þinghús sveitarinnar. Árið 1966 var stofan sett upp í safninu á Reykjum af Magnúsi Gestssyni sem hluti af fastasýningu safnsins. Gáfu Svínavatnssystkinin stofuna og ýmsa gripi úr gamla bænum.⁵⁸³

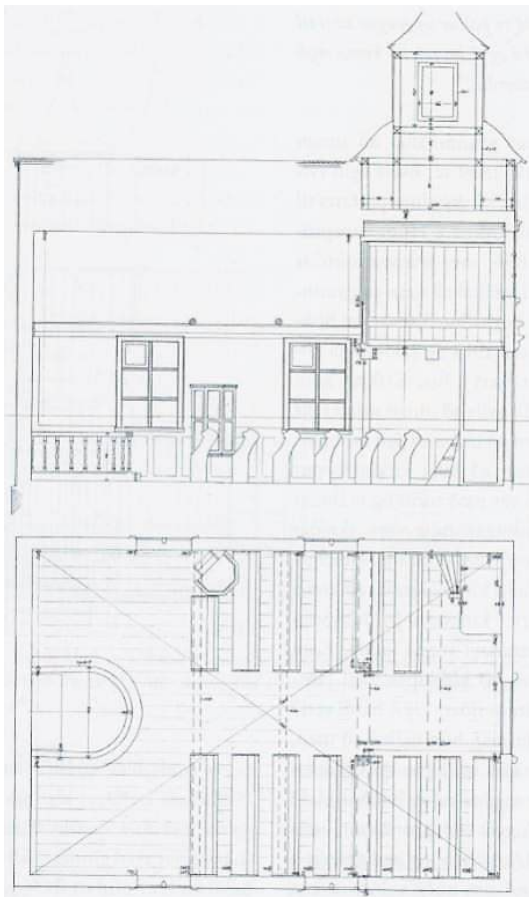
Grunnmynd og langskurður Svínvatnskirkju í mkv. 1:100. Mælt og teiknað af Ragnheiði Aradóttur arkitekt og Kára Steinari Kárasyni verkfræðingi. (Kirkjur Íslands VIII, s. 2003.)

Kirkjan er timburhús og öll undir sama formi, þ.e. kór og framkirkja, 8,27 m að lengd og 5,73 m á breidd. Upphaflega stóð hún á grjóthlöðnum og ósteinlímdum grunni. Húsið er samsett með bindingsverki og klætt utan með listapili. Þakið er krossreist og var upphaflega lagt plægðri og listaðri rennisúð, en járnklætt fyrir 1916/18. Upp af framstafni og tveimur fremstu stafgólfum er lágur og ferstrendur turn með íbjúgu píramítaþaki, sem stendur á breiðum stalli með ferstrendu og bryggjumynduðu þaki. Á hvorri

langhlið hússins eru tveir sex rúðna gluggar og einn minni á framstafni. Á turni er ennfremur sex rúðna gluggi á framhlið og hljómpop með hlera fyrir á hvorri hlið. Framan við kirkjudyr eru trétröppur með fjórum tröppum og handriðum (frá 1999). Yfir fremri hluta framkirkju er setuloft, en í öllu húsinu er bogadregin hvelfing.⁵⁸⁶

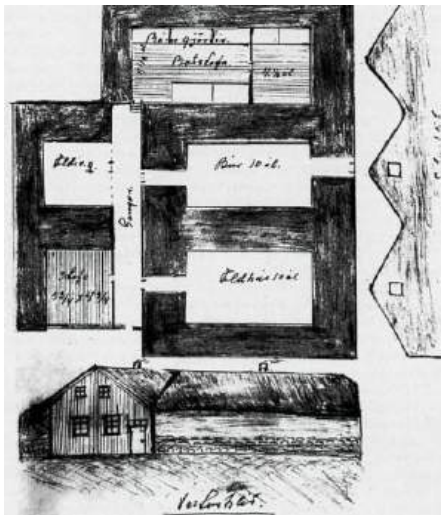
Torfbærinn í Sólheimum skv. úttekt 1848. (Húnavaka 38. árg. 1998, s. 60.)

Byggingunni má skipta í tvennt. Framhús og bakatil stóð baðstofan. Bæjardyr voru til vesturs og þil að framanverðu. Þrjár burstir lágu frá norðri til suðurs en eitt hús frá vestri til austurs. Á því var inngangur í húsið. Dyrnar voru víðar. Þegar inn úr þeim var komið var hægt að ganga til vinstri til stofu sem var um 11 fermetrar að flatarmáli. Á stofunni voru tveir sexrúðu gluggar og var hún alþiljuð í hólfi og gólf. Rúm

var í stofunni og stigi lá upp á loftið úr henni. Innar á ganginum var herbergi, kallað í úttektinni búrhús en mun hafa verið notað sem eldiviðargeymsla lengst af. Hinum megin gangsins voru tvö stór herbergi, annars vegar eldhús og hins vegar búr. Fyrir enda gangsins var gengið til baðstofu. Hún var 13 álnir að lengd. Þess er einnig getið í úttektinni að skemma hafi verið norðan bæjarins, 9 x 5 álnir með timburstafni í vestur og þar fyrir norðan annað geymsluhús, 7¼ x 5 álnir.⁵⁹¹

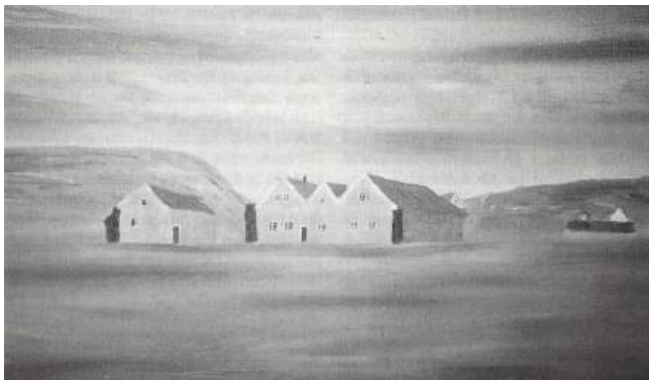
Málverk af gamla torfbænum í Sólheimum, þ.e. frambænum og skemmu. Lengst til hægri er syðstaröð (stofa með lofti, búri og eldavélarhúsi á grjóthlöðnum kjallara), síðan miðröð (svefnherbergi og eldavélarhús) og norðurröð (stofa með lofti, bæjardyr, hlóðaeldhús og göng til baðstofu). Lengst til vinstri er skemma með stafni og annarri langhlið af timbri. (Ættir Austur-Húnvetninga III, s. 873.)

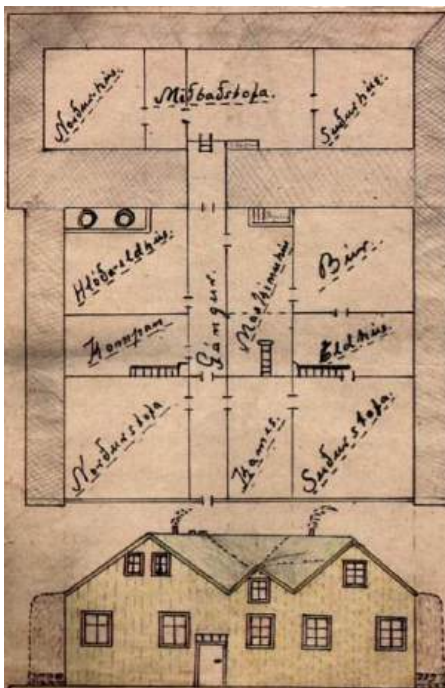
Herbergjaskipan í Sólheimabænum var með þessu sniði áður en hann var rifinn 1952. (Húnavaka 38. árg. 1998, s. 58.)

lengd og málað þegar ég man fyrst eftir. Allstór gluggi var á suðurstafni en hann var úr timbri ofan til miðs. Herbergið var notað sem svefnherbergi og var í því kolaofn. Miðbaðstofan var upphaflega þrjú stafgólf en síðustu árin var nyrsti hluti hennar hólfaður af og gerður að eldhúsi. Inngangurinn í miðbaðstofuna var þar og stóð klæðaskápur til hægri handar þegar inn var gengið. Fjalir voru uppi yfir innganginum og skápnunum og mynduðu stóra hillu þar sem ýmislegt var geymt og kenndi þar margra grasa. Þrjú föst rúm voru lengst af í baðstofunni, tvö sitt með hvorum vegg suður við skilrúmið að suðurhúsinu og eitt við vegginn móti innganginum. Norðurhúsið var tvö stafgólf og tveir gluggar til austurs eins og á baðstofunni. Norðurhúsið var notað sem eldhús eins og áður er sagt.

Búrið var syðst og innst í syðsta risinu. Inn í það var gengið úr maskínuhúsinu. Búrið var allt þiljað að innan og hillur og bretti voru á suðurvegg. Sverir bitar lágu gegn um það þvert, sem hægt var að hengja á ýmislegt matarkyns og áhöld. Gluggi var á mæni. Búrið var notað sem borðstofa. Þar var geymt leirtau og annað sem þurfti til daglegra nota við matseld og annað. Úr búrinu lágu dyr inn í litla eldhúsið, það var framan við búrið. Litla eldhúsið var lengi notað þegar margbýlt var á jörðinni. Úr því lá stigi upp á suðurloftið. Suðurloftið var þiljað innan, heldur lægra en norðurloftið en þó vel manngengt í mæninum. Gluggi var á því sem vissi fram á hlaðið. Suðurloftið var notað sem svefnherbergi og síðar sem geymsla.

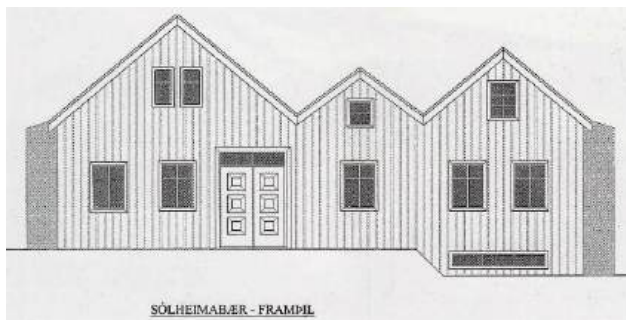
Framþil gamla torfbæjarins í Sólheimum. (Ættir Austur-Húnavetninga III, s. 877.)

Árið 1930 var bærinn sagður „gamall, en stæðilegur“ í þremur húsaröðum, ásamt skemmu og smiðju. Svohljóðandi lýsing var gefin á bænum 1940: „Bær úr torfi og timbri. *Baðstofa* alþiljuð, timbursúð og torf, $13,2 \times 2,8 \times 2,2 \text{ m} = 82 \text{ m}^3$, skipt í fjögur herbergi með timburskilorúmum. Eitt herbergi málað, sterkviðuð en dálítið biluð, um 50 ára gömul. *Frambær*, þrjár húsaðir, stafnar úr timbri, útveggir torf og grjót, torfþak, mikið gallað. Syðstaröð: Stofa með lofti, búr og eldavélarhús. Miðröð: Svefnherbergi og eldavélarhús. Norðurröð: Stofa með lofti, bæjardyr, hlóðahús og göng til baðstofu. Stærð frambæjar: $10,7 \times 8,8 \times 2,5 \text{ m} = 235 \text{ m}^3$. Kjallari grjóthlaðinn undir suðurröð 30 m^3 . Önnur bæjarhús: Skemma $6 \times 3,8 \times 3 \text{ m} = 69 \text{ m}^3$, torfveggir á tvo vegu, timburhlið og stafn, þak, upprefti og torf.“

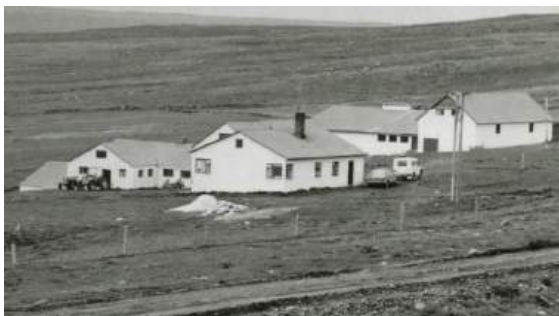
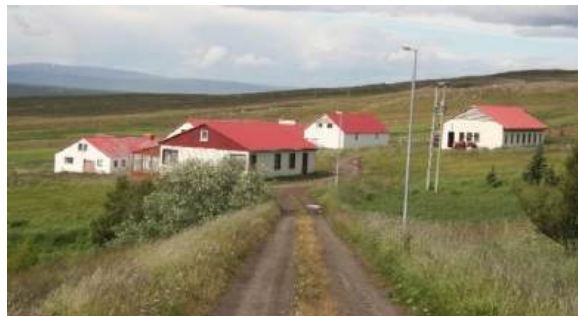
Til vinstri íbúðar- og útihús í Sólheimum um 1977 og sumarið 2015 á myndinni til hægri. (Ljósmyndasafn A-Hún. / Páll J. Lindal.)

Árið 1950 létu Þorleifur Ingvarsson og Sigurlaug Hansdóttir byggja einlyft timburhús með fremur lágu risi og mænisþaki, 104 m^2 að grunnmáli og 359 m^3 .⁵⁹⁴ Í húsið var notað timbur úr gamla torfbænum, sem rifinn var 1952.⁵⁹⁵ Ekki er kunnugt um hönnuð nýja hússins, en yfirsmiður þess var Kristján Gunnarsson (1903-1986), trésmíðameistari á Blönduósi (Stígandi hf.). Nokkrum árum síðar var húsið múrhúðað (forskalað) að utan og síðan klætt með járni laust eftir 1980, ásamt því að gluggum var breytt.⁵⁹⁶ Þá hefur verið byggð glerjuð sólstofa áföst suðurhlið hússins. Svipmót hússins er því talsvert breytt frá upphaflegri mynd.

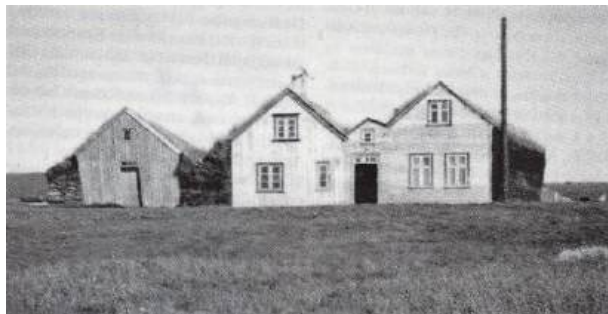
Torfbærinn á Tindum. (Ættir Austur-Húnavetninga III, s. 893.)

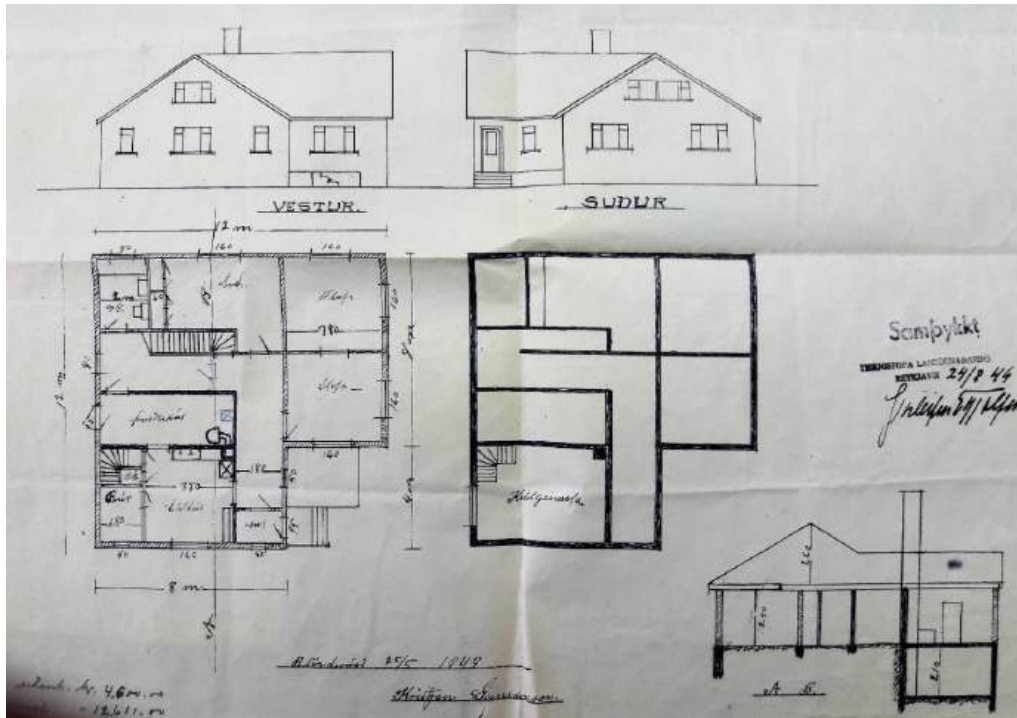
Uppdráttur Kristjáns Gunnarssonar húsasmiðameistara að íbúðarhúsinu á Tindum, dags. 25. maí 1949 og samþykktur af Teiknistofu landbúnaðarins 24. ágúst 1949. (Þf. Byggingastofnun landbúnaðarins 2005 BB/30, nr. 1504, og 2005 A/291.)

Árið 1950 létu Lárus Sigurðsson og Kristín Sigurjónsdóttir byggja einlyft íbúðarhús úr timbri með háu risi og herbergi í steinsteyptum kjallara. Húsið er tvíálma eða L-laga að formi, þ.e. $8 \times 12 \text{ m}$ og $4 \times 8 \text{ m}$ hvor álma. Það er 128 m^2 að grunnfleti og alls $212,4 \text{ m}^2$ að stærð. Húsið var teiknað og byggt af Kristjáni Gunnarssyni (1903-1986), trésmiðameistara á Blönduósi (Stígandi hf.), og er þeirrar formgerðar,

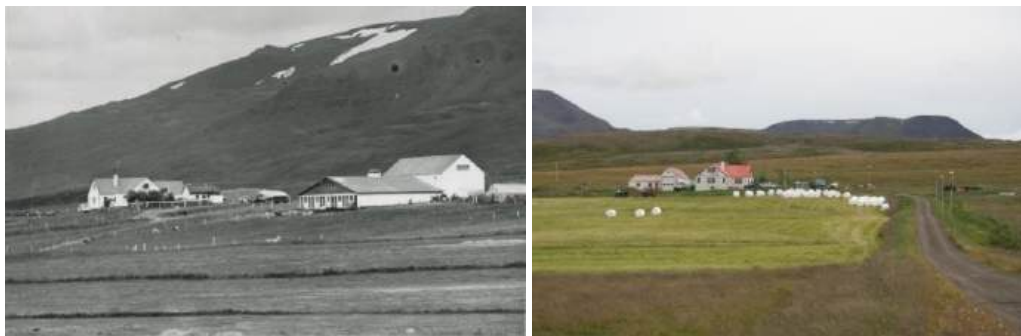
Horft heim að Tindum frá Svínvetningabraut um 1977 og sumarið 2015. (Ljósmyndasafn A-Hún. / Páll J. Lindal.)

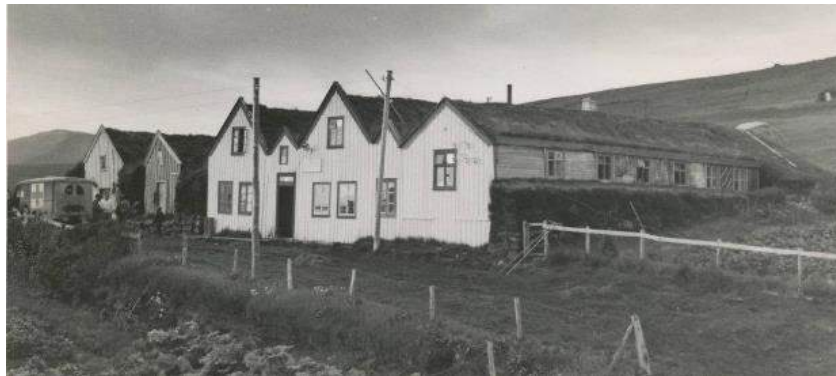
Torfbærinn í Stóradal var byggður 1882-1884, en brann 17. maí 1961. (Ljósmyndasafn A-Hún.)

Tveimur áratugum síðar, eða hinn 17. maí 1961, brann bærinn til kaldra kola. Frá brunanum sagði m.a. svo í *Morgunblaðinu* daginn eftir: „Bærinn í Stóra-Dal [...] brann til kaldra kola snemma í morgun [17. maí]. Þetta var gamall torfbær með timburstöfnum fram á hlaðið, mjög stór og reisulegur. Hann var byggður á árunum 1883-1886 af Jóni Pálma-

syni alþingismanni og bónda í Stóra-Dal. Þótti bærinn vera einn hinn myndarlegasti, sem reistur var á þeim tíma.“ Bærinn féll um sjöleytið um morguninn, tveir hundar brunnu inni og var talið að eldsupptök hefðu verið frá reykháfi. Mjög litlu varð bjargað úr bænum, en þar brann m.a. mjög verðmætt bókasafn og afar mikið af gömlum og merkilegum munum og gripum.⁶⁰⁶ Eftir brunann var fljót-

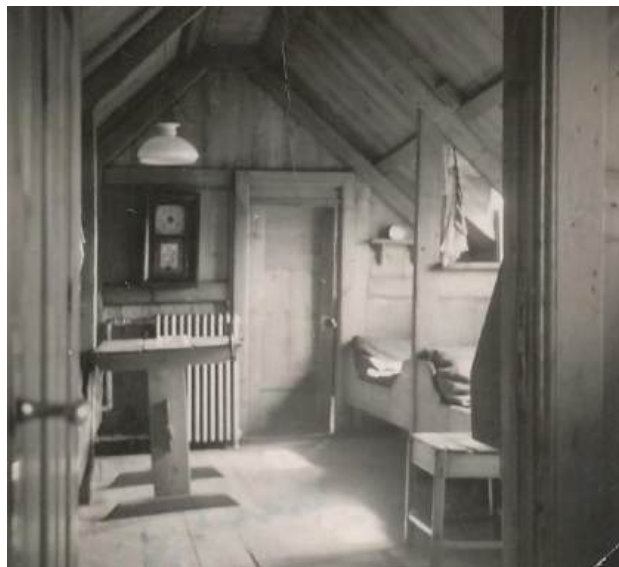
Baðstofan í Stóradal. (Ljósmyndasafn A-Hún.)

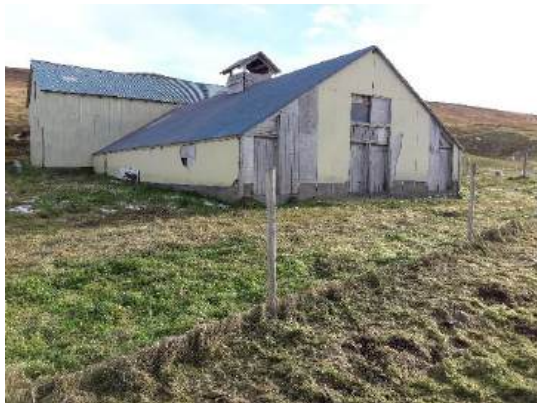
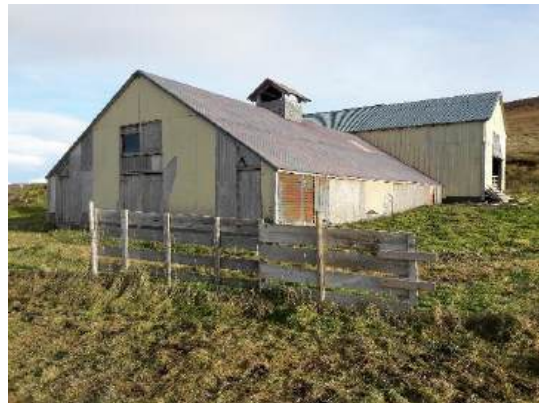
Fjánhús frá 1950 ásamt heyhlöðu, suðaustur af bænum í Stóradal. (Ljós. Gunnlaugur Haraldsson, 9. okt. 2018.)

Á jörðinni er hins vegar ennþá uppstandandi *fjánhús*, sem skv. fasteignaskrá Þjóðskrár 2018 var byggt 1950 og er 132 m² að stærð. Húsið byggði Sigurgeir Hannesson bóndi. Önnur penings- og útihús eru yngri, þar á meðal bogaskemma (125,1 m²) með steypum hliðveggjum og stöfnum, byggð upphaflega sem fjós árið 1952. Fjánhúsið stendur á brekkuhjalla suðaustur af bænum. Það er einfalt asbestsklætt trégrindarhús með bárujárnsklæddu mænispaki á steinsteyptum sökkli, fremur óvönduð bygging og löskuð, en hefur hin síðari ár verið notuð fyrir lambfé á sauðburði. Við austurenda fjárhússins er stór heyhlaða, bárujárnsklætt trégrindarhús með mænispaki á steypum sökkli, sem Guðfinna Einarsdóttir húsfreyja lét byggja um 1960.⁶⁰⁹

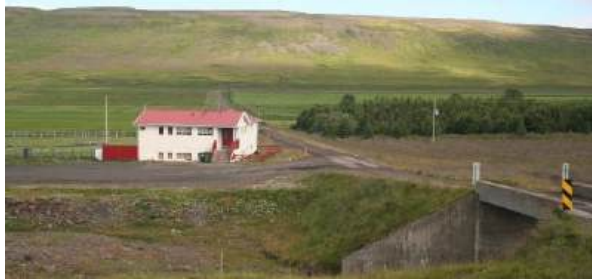
Dalsmynni stendur fast norðan við brúna yfir Sléttá. (Ljósmynd. Páll J. Líndal, 2015.)

Í fasteignauttekt 1940 var húsinu þannig lýst, en skráður eigandi þess var Ungmennafélag Svínavatnshrepps: „Samkomuhúsið stendur á lóðinni ($\frac{1}{3}$ ha), að öðru leyti ekki notuð, óræktuð. Eignarlóð. Lengd hússins 10,8 m, breidd 6,3 m, vegg hæð 2,8 m og rishæð 1,1 m. Viðbygging við inngang $3,9 \times 2,2 \times 5,6$ m. Kjallari undir öllu húsinu, hæð 2,6 m. Útveggir úr steinsteypu, tvöfaldir með torftróði. Þak: timbursúð, pappi, járn. Gólf á stofuhæð úr timbri, einfalt. Í kjallara steipt. Skilrúm steipt að mestu. Á stofuhæð er samkomusalur, sem tekur yfir alla hæðina. Í kjallara 5 herbergi og gangur, allt ómálað. Í húsinu er einkasími. Húsið er notað fyrir samkomur og til fundahalda. Húsið er nýlega byggt, ekki fullgert. Húsið er ekki vandað. Í því eru tvær eldavélar og einn kolaofn. Engin vatnsleiðsla. Reykháfur úr steinsteypu. Við húsið er hesthús úr torfi, 60 m^3 , með engum stalli.“

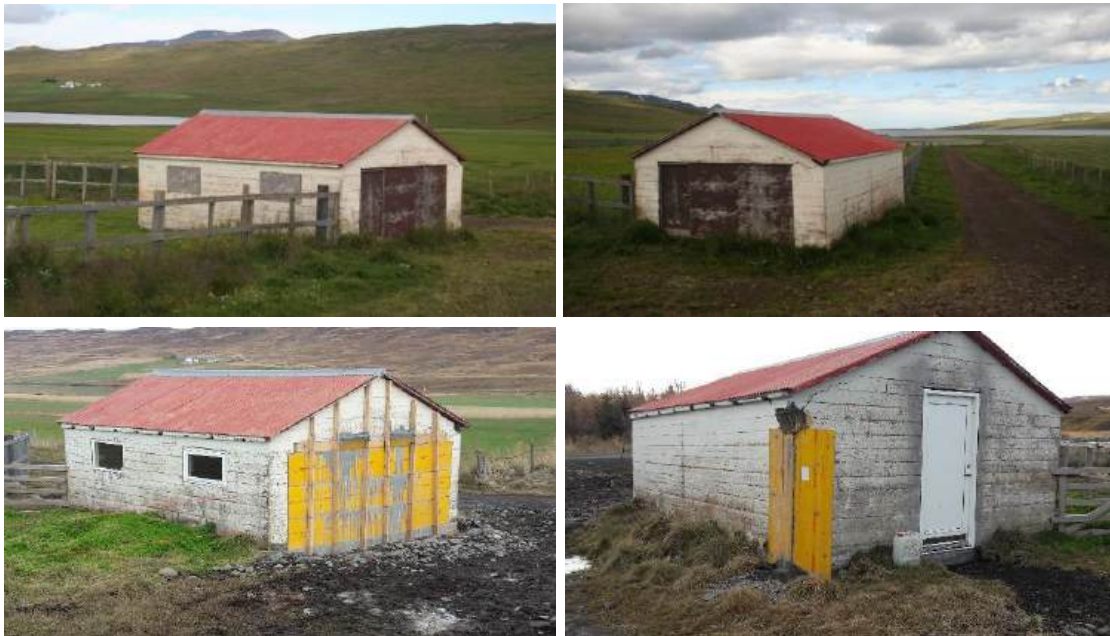
Hundahreinsunarhús Svínavatnshrepps í ágúst 2015 (efri myndir) og í október 2018. (Ljósmyndir: Páll J. Línal og Gunnlaugur Haraldsson.)

Skammt austur af samkomuhúsinu og fast við Auðkúluveg í námunda við Auðkúlurétt er lítið steinsteypt og ómúrað hús með lágu mænispaki. Það var byggt í landi Stekkjardals sem *hundahreinsunarhús* af Svínavatnshreppi eða Upprekstrarfélagi Auðkúluheiðar um leið og fjárréttin árið 1950. Hvortveggja, húsið og réttin, var byggt af Haraldi Karlssyni (1922-2007), bónda og húsasmiði í Litladal, og þjónaði húsið sínu hlutverki fram um 1985-1987.⁶¹⁴ Það var byggt skv. 3. gr. reglugerðar fyrir „Austur-Húnavatnssýslu um lækning hunda af bandormum“ nr. 50, 6. maí 1927, þar sem skylt var að byggja steinsteypt „hundahreinsunarhús, eitt eða fleiri eftir ákvæðum hreppsnefndar“ í hverjum hreppi sýslunnar.⁶¹⁵ Upphaflega var húsið með tveimur gluggum á annarri langhlið og stóru dyraopi á suðurstaftni. Húsið stóð autt og ónotað til ársins 2018, þegar ákveðið var koma þar fyrir dælustöð fyrir hitaveitulögn í Dalsmynni með tilheyrandi endurbótum. Skipt var um glugga og steyppt upp í dyraopið, en sagaðar í stað þeirra nýjar inngöngudyr á norðurgafli.

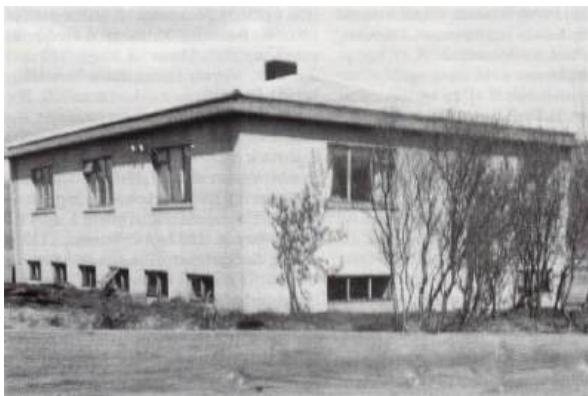
Íbúðarhúsið á Ytri-Löngumýri, byggt 1939. Myndin var tekin 1962. (Ættir Austur-Húnavetninga III, s. 901.)

Árið 1939 hóf Björn Pálsson (þá ókvæntur) byggingu á steinsteyptu íbúðarhúsi, sem var ennþá „í smíðum“ við fasteignamatsúttekt 1940, er húsinu var þannig lýst: „Stærð: 13,4 × 9,2 m. Kjallari og ein hæð, lítið ris (valmapak). Hæð á kjallara 2,2 m. Stofuhæð 2,5 m og ris 1,5 m. Skilrúm öll steyp, loft yfir kjallara steyp og timburloft með harðviði. Loft yfir stofuhæð timbur, einfalt, klætt með torfi. Gólf í kjallara steyp. Á stofuhæð 5 herbergi, eldhús, baðherbergi með vatnssalerni og gangur eftir lengd hússins, og frá útidyrum einnig stigagangur í kjallara. Í kjallara 10 herbergi og gangur eftir lengd hússins. Þar þvottahús með innmúruðum potti. Miðstöð frá katli með 7 vatnsöfnum. Vatnssalerni, bað, vatns- og skólpleiðsla. Þak er borðasúð og pappi, á að verða hellulagt, en ekki búið. Húsið ófrágengið að utan, en að mestu fullgert innan nema málning.“

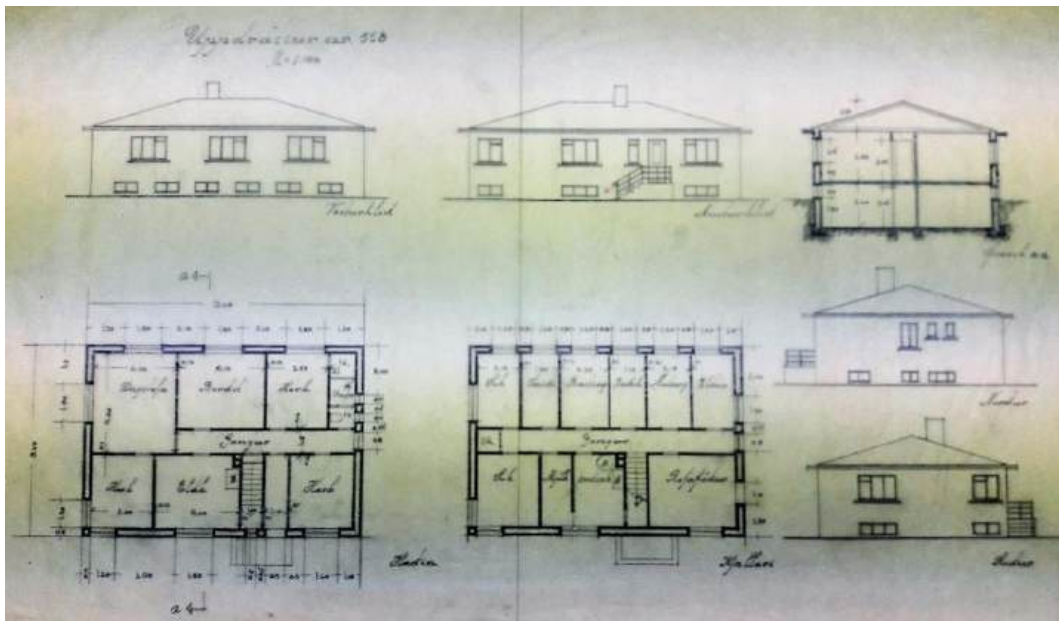
Uppdráttur Teiknistofu byggingar- og landnámsjóðs að íbúðarhúsinu á Ytri-Löngumýri. (Þí. Byggingastofnun landbúnaðarins 2005 BB/13, nr. 558.)

Sem fyrr segir er húsið ein hæð með kjallara og lágreistu valmapaki, 127 m² að grunnmáli, þ.e. samtals 252,6 m² og 647 m³ að stærð. Þótti húsið því að vonum óvenjustórt á sinni tíð og var talið „eitt vandaðasta steinhúsið í sýslunni“.⁶²⁰ Fyrstu áratuginu var þakið klætt með sléttum asbestplötum, sem

voru ca. 30 × 30 cm eða 40 × 40 cm að stærð, en yfir samskeytin (þ.e. frá mæni niður að hornum hússins) var klætt með ca. 100 cm löngum íholfum asbesthlífum, sem sköruðust líkt og þakplötur. Um 1980 var þessari klæðingu skipt út fyrir bárujárn.⁶²¹ Húsið heldur að miklu leyti upprunalegu útliti, en gluggagerð þess hefur þó verið breytt við endurnýjun. Húsið var teiknað hjá Teiknistofu byggingar- og landnámssjóðs. Skv. ævisögu Björns Pálssonar („Ég hef lifað mér til gamans“) hét yfirsmiður hússins Aðalsteinn og múrariinn Ragnar.⁶²² Þessir menn voru áreiðanlega Aðalsteinn Óskar Þórarinnsson (1911-2011), trésmíðameistari á Akureyri, og Ragnar Einarsson (1898-1971), múrari á Blönduósi.

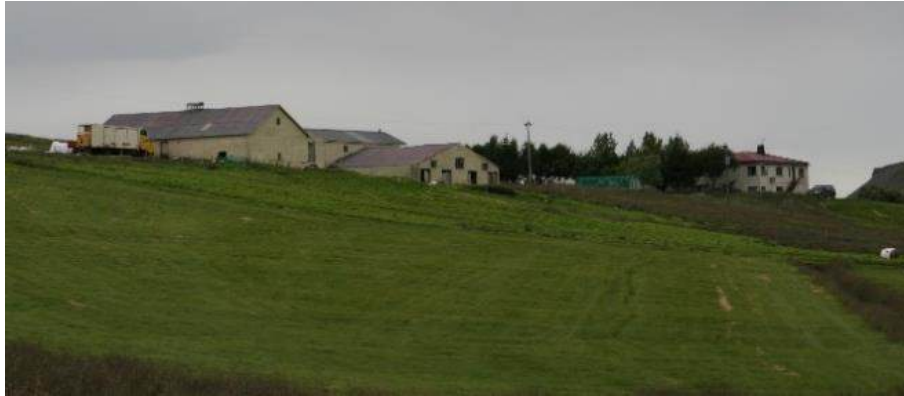
Séð heim að Ytri-Löngumýri sumarið 2015. (Ljós. Páll J. Línal.)

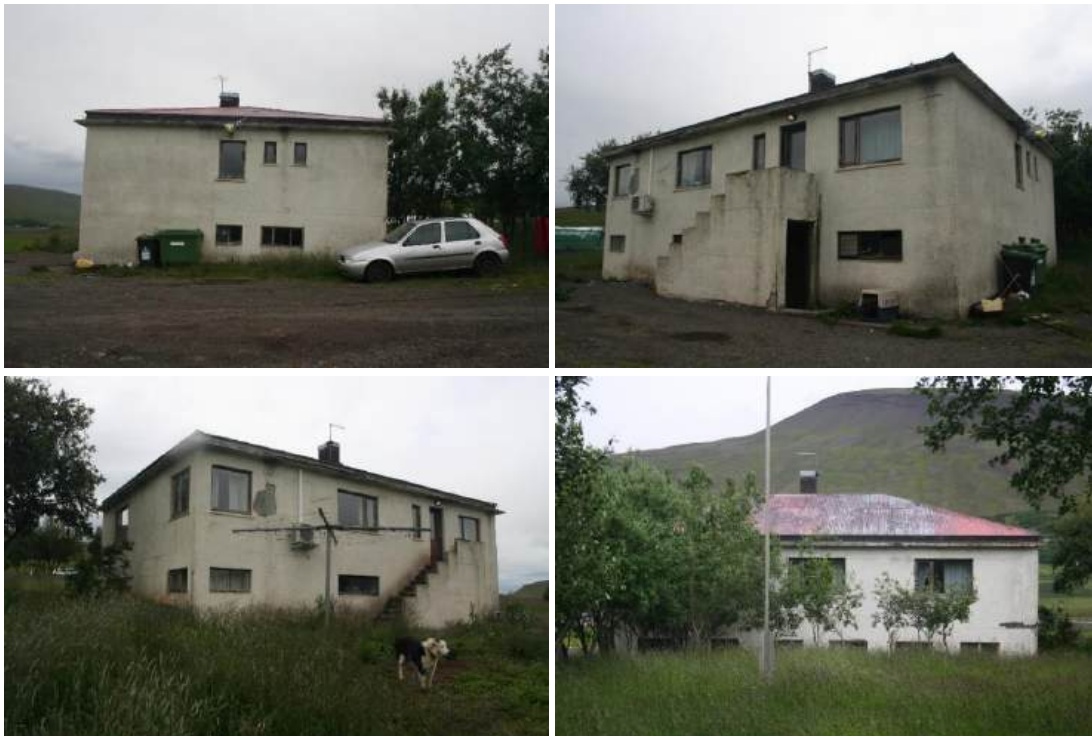
Íbúðarhúsið á Ytri-Löngumýri sumarið 2015. (Ljós. Páll J. Línal.)

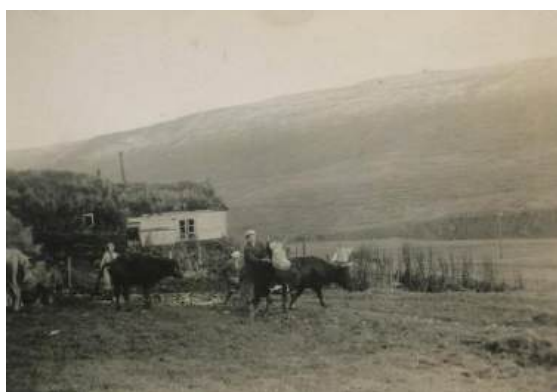
hús (*skáli*) og *skemma* 9 × 5 álnir. „Að öllum þessum húsum eru veggir snaraðir og rotnir og sumir gjörfallnir svo sem framstafn í baðstofu. Þök eru sömu-leiðis rotnir og allvíða göt inn í viði.“⁶²⁷

Kúm hleypt úr fjósi á Höllustöðum, en að baki þeim sér í gömlu bæjarhúsin. (Ljósmyndasafn A-Hún.)

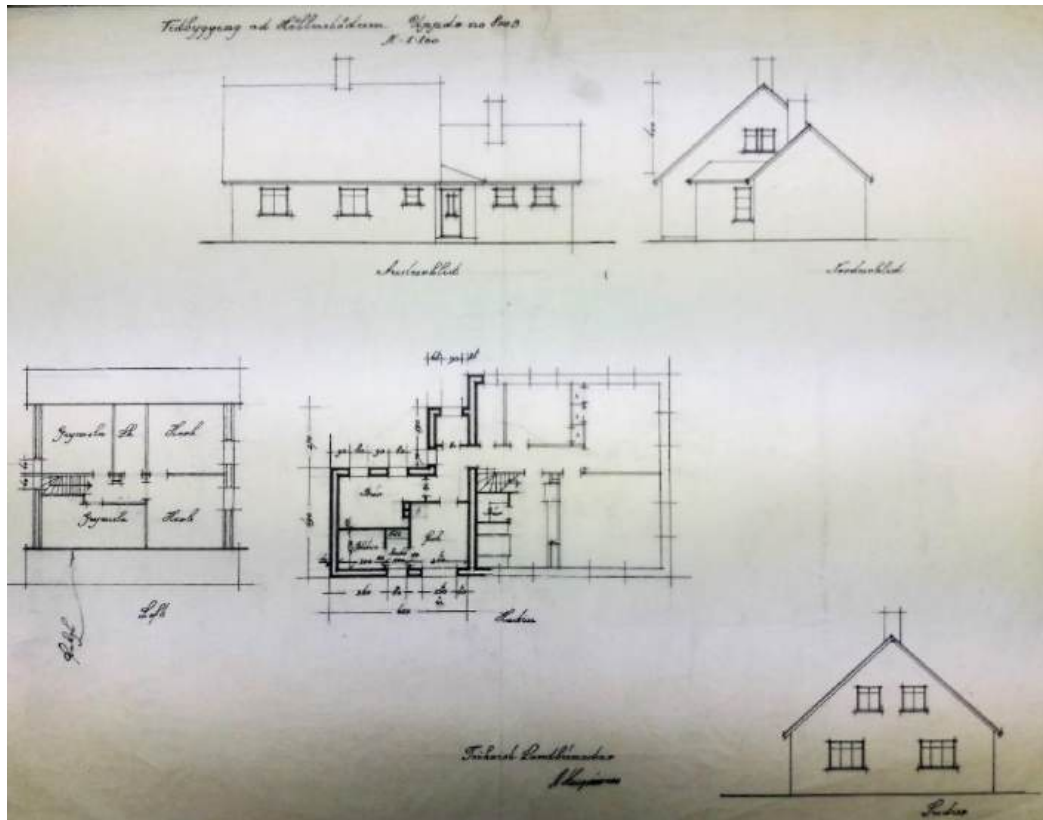
Uppdráttur Teiknistofu landbúnaðarins að íbúðarhúsinu á Höllustöðum I vegna hönnunar viðbyggingar við norðurenda þess. Nokkur frávik voru gerð við byggingu hússins, s.s. á gluggasetningu. (Þí. Byggingastofnun landbúnaðarins 2005 BB/17, nr. 800B.)

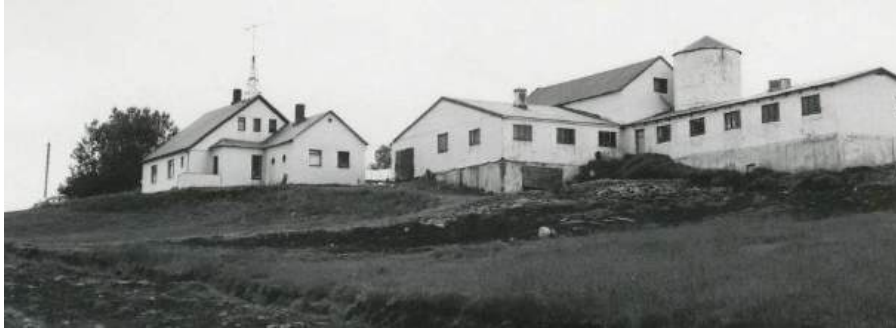
Íbúðarhúsið og útihús á Höllustöðum I um 1977. (Ljósmyndasafn A-Hún.)

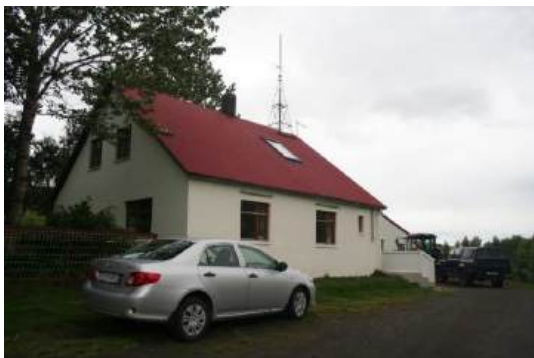
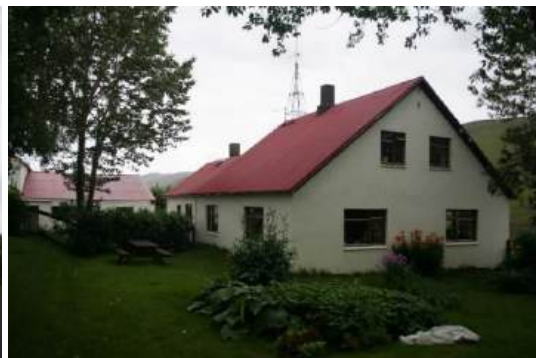
Syðri hluti íbúðarhússins, sem byggður var 1943. (Ljós. Páll J. Línal.)

Húsið heldur í meginráttum upphaflegu svipmóti að utan, en ýmsar breytingar og endurbætur hafa verið gerðar innandyrna í tímans rás. Árin 1971-1973 voru m.a. gerðar eftirtaldar breytingar: Eldhús og

baðherbergi voru innréttuð að nýju, hitakerfi var endurnýjað og rafhitunarkerfi sett í allt húsið, gluggar voru lagfærðir og gler tvöfaldað og herbergi á aðalhæð lagfærð.⁶³³ Flestir gluggar í húsinu hafa verið endurnýjaðir, en eru þó allir með upphaflegri póstatsetningu. Einnig hefur verið bætt við þakglugga á baðstofuhlutann í risi.⁶³⁴

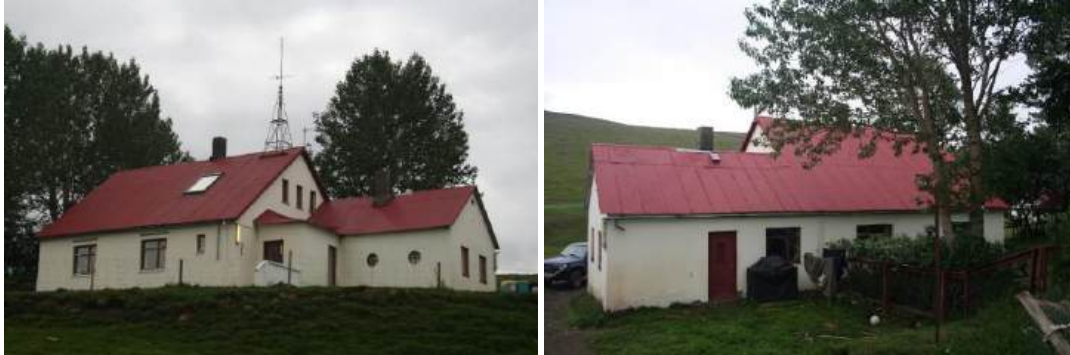
Austur- og vesturhlíðar íbúðarhússins á Höllustöðum I. (Ljósmynd. Páll J. Lindal.)

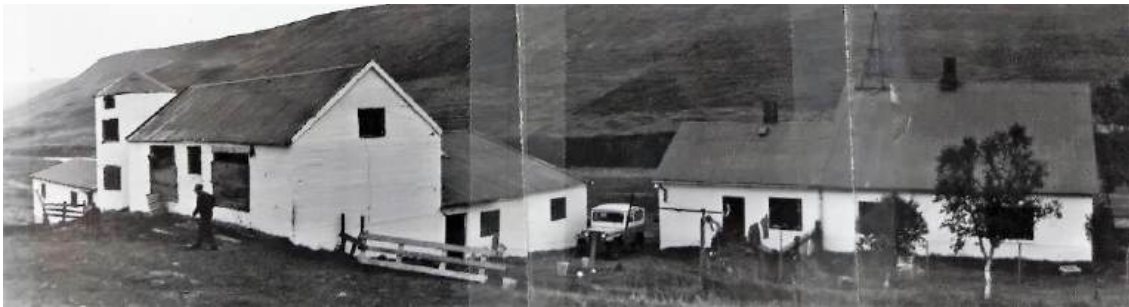
Útihús og íbúðarhús á Höllustöðum I í ágúst 1976. (Þf. Byggingastofnun landbúnaðarins 2005 A/153.)

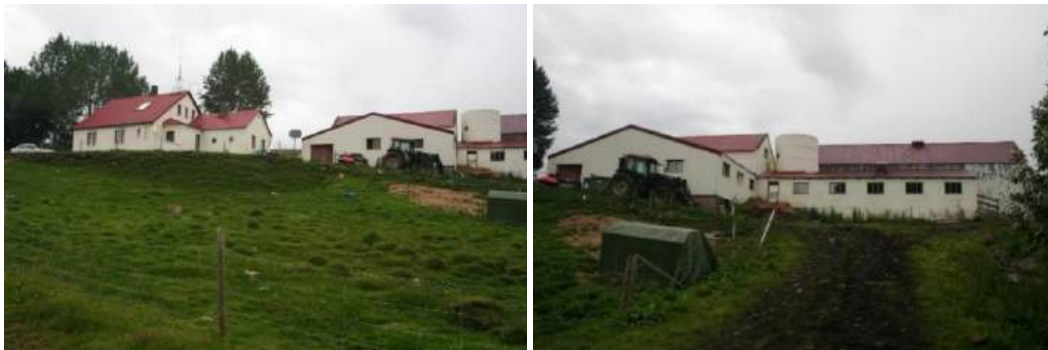
Þessi hús tilheyra nú Höllustöðum II, en voru byggð af Pétri Péturssyni bónda og tilheyrðu þannig lengstum eldra býlinu. Húsin eru ekki lengur í upphaflegu formi, þar sem fjósið hefur verið klætt utan með járni, en það var stækkað til norðurs 1965. Því hefur nú verið breytt í hesthús og hlöðunni í geymslu.⁶³⁵ Í virðingargjörð frá 11. apríl 1956 var fjóshlöðu og fjósi þannig lýst: „Fjós fyrir 12 gripi. Steinsteypt, einangrað með torfi og gosull. Járnþak á sperrum og langböndum, asbest neðan á sperrum og bitum, einangrað með torfi. *Áburðarkjallari* undir fjósi. *Mjókurhús* viðbyggt. Mjaltavélar með tilheyrandi lögn og sjálfbryningar. *Þurrheyshlaða*, steinsteypt með járnþaki og tvær *votheysgryfjur*.“⁶³⁶ Skv. *Húnaþingi* II (s. 230) hósti fjósið 22 kýr um 1977 og tilheyrði því mjólkurhús auk áburðargeymslu, og við norðurstafn hlöðunnar var einnig sívalur votheysturn (65 m³), sem byggður var 1955, en hann telst nú ónýtur.

Norðan við íbúðarhúsið eru útihúsin í þessari röð: Lengst til vinstri fjós (byggt 1948) og á bak við það þurrheyshlaða (byggt 1950). Fremst til hægri er viðbygging við fjósið (byggt 1965) og fast vestan við hana stór heyhlaða, bárujárnsklætt trégrindarhús (byggt 1979). Við norðurstafn eldri hlöðunnar er votheysturn frá 1955. (Ljós. Páll J. Línal.)

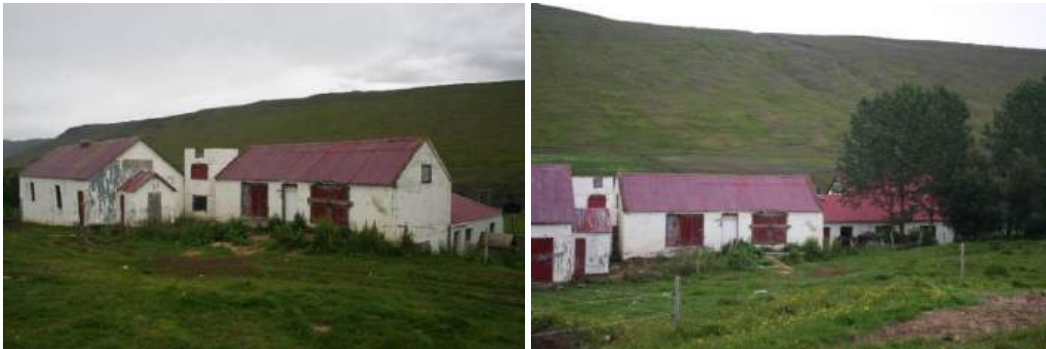
Veggir eru gerðir úr steinsteypu. Þykkt þeirra er 23 cm. Járnbentir við glugga og dyr og auk þess lagt járn hringinn í kring á nokkrum stöðum í veggina. Járnpak, sperrur með 1 m millibili úr 2½ × 5½ þuml. plönkum. Pak er ómálað og veggir óhvíttaðir, því ekki vannst tími til að gera það í haust, því byggingunni var ekki lokið að öðru leyti fyrr en seint í okt., en efnið er til á staðnum og verður sett á strax næsta vor.⁶³⁷

Útihúsin séð úr suðvestri. Lengst til vinstri er heyhlaða (byggð 1979) með litlu skýli fyrir súgþurrkunarbúnaði við suðurgöfl, þá votheysturn frá 1955 og síðan hlaða með innbyggðri votheysgeymslu frá 1950, en austan við hana áfast fjós frá 1948. (Ljósmynd. Páll J. Línadal.)

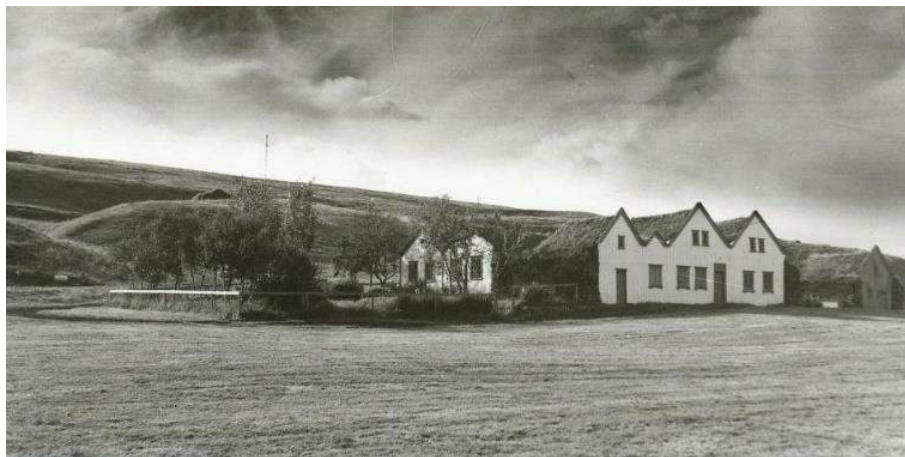
Gamli torf- og timburbærinn á Guðlaugsstöðum. Myndin er trúlega tekin um 1975. (Ljósmyndasafn A-Hún.)
