Húsakönnun í Húnavatnshreppi

1. útgáfa - maí 2019

Unnið að beiðni Húnavatnshrepps með styrk frá Húsafriðunarsjóði.

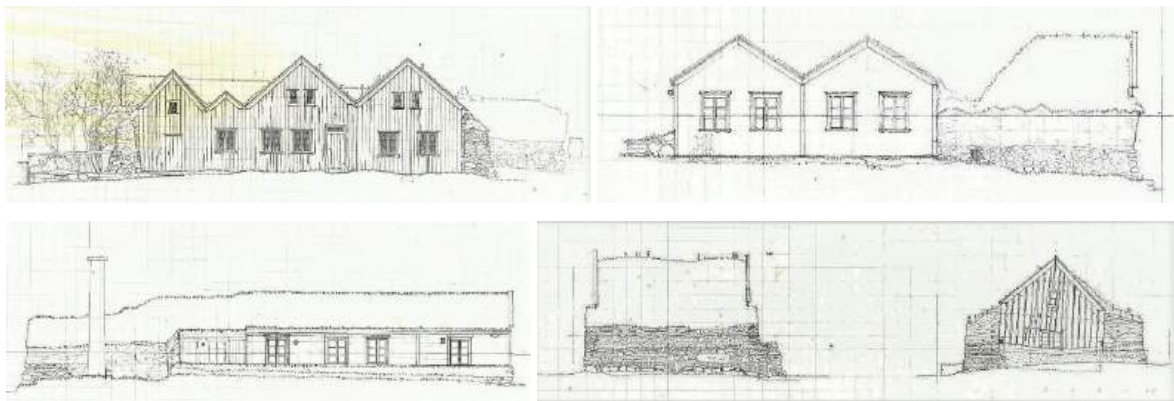
Uppdrættir nemenda Arkitektaskólans í Árósum frá sumrinu 1975. (Minjastofnun Íslands.)

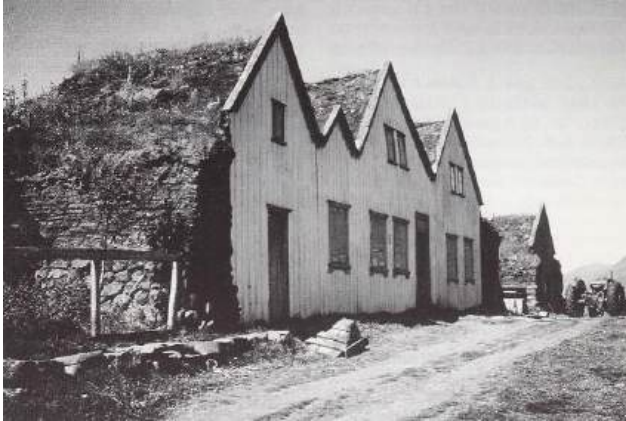
Frambærinn á Guðlaugsstöðum, skömmu áður en hann var tekinn ofan. (Ættir Austur-Húnavetninga III, s. 830.)

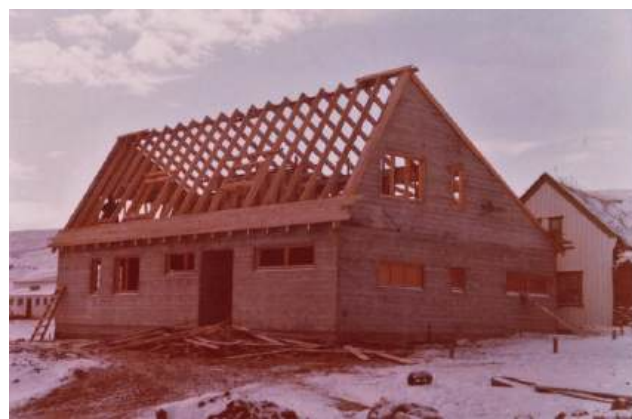
Guðlaugsstaðir 1977. Nýtt íbúðarhús í byggingu, fast framan við gamla frambæinn. (Ljós. Ingvar Gýgjar Jónsson. Þf. Byggingastofnun landbúnaðarins 2005 A/99.)

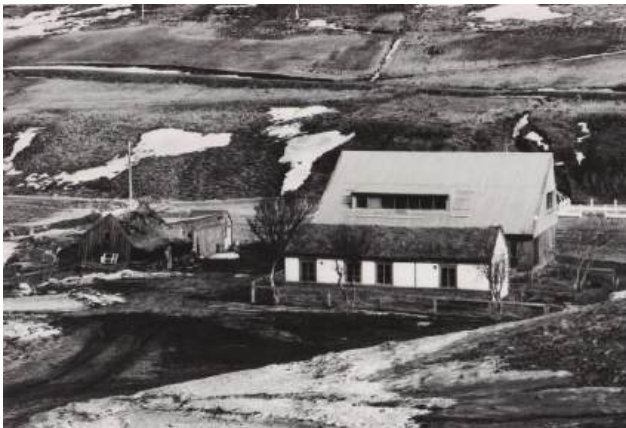
Guðlaugsstaðir í apríl 1984. Vestan við nýja íbúðarhúsið stendur annað bakhúsið, sem byggt var 1926, og norðan við það er smíðja, sem byggð var 1875 úr fornum viðum. (Ljós. Ingvar Gýgjar Jónsson. Þf. Byggingastofnun landbúnaðarins 2005 A/99.)

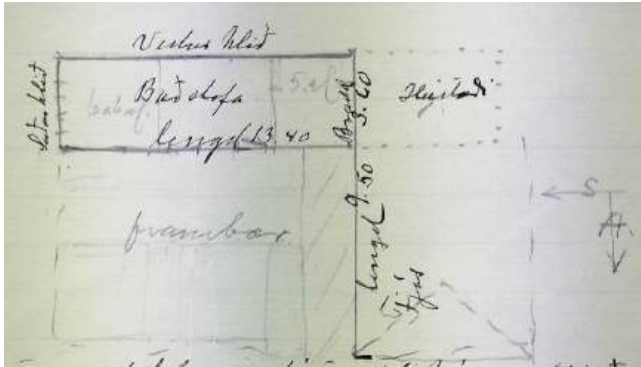
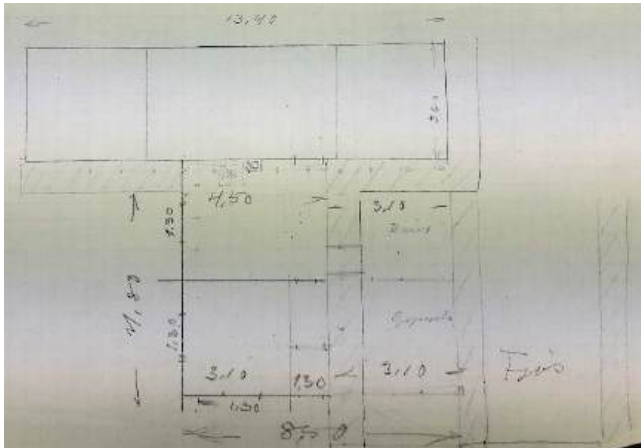
Ódagsett riss Ólafs Jónassonar og Jóhanns Fr. Kristjánssonar af bæjarhúsum (baðstofu og fjósi) í Litladal og hugmyndir Jóhanns að stækkun bæjarins, sennilega frá 1933 eða 1934. (Þf. Byggingastofnun landbúnaðarins 2005 A/191.)

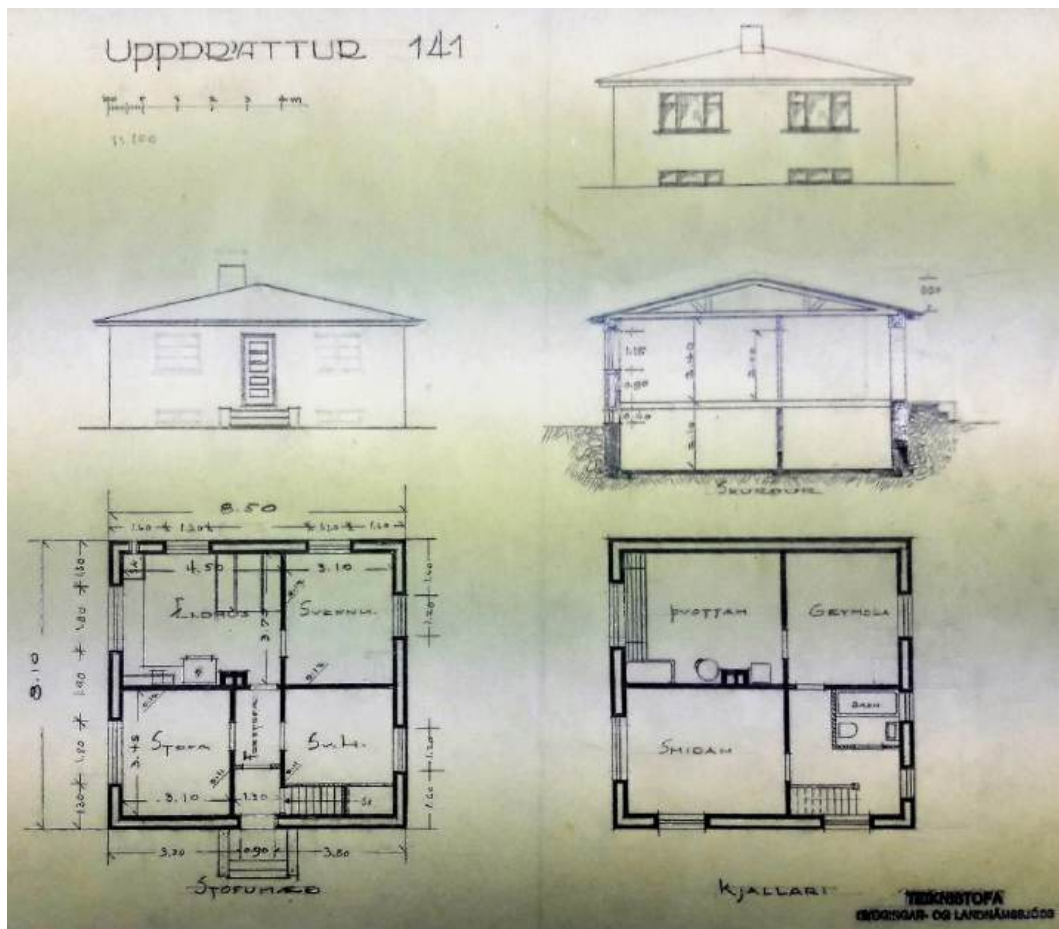
Uppdráttur Teiknistofu byggingar- og landnáms-sjóðs (Jóhanns Fr. Kristjánssonar) að íbúðarhúsinu í Litladal. Honum var þó ekki fylgt að öllu leyti við smíði hússins, s.s. varðandi þakgerð. (Þf. Byggingastofnun landbúnaðarins 2005 BB/4, nr. 141.)

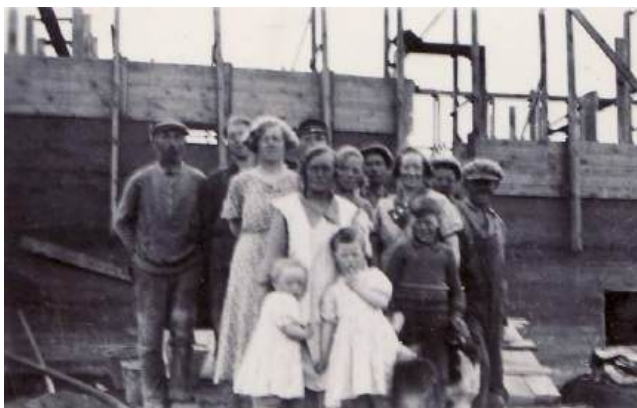
Hinn 29. júlí 1934 sótti Ólafur Jónasson um lán úr Byggingar- og landnámssjóði og lýsti þannig stöðu framkvæmda: „Hús þetta, sem nú er komið undir þak, er byggt eftir teikningu og fyrirsögn Jóhanns Fr. Kristjánssonar og er að stærð 8,10 x 8,50 metrar með kjallara undir því öllu, og tvöföldum steinsteyptum veggjum. Krossskilrúm í kjallara og á stofuhæð úr steinsteyptu. Í húsinu verður vatnsleiðsla og skolpleiðsla og miðstöð til hitunar hefi jeg þegar pantað.“ Hinn 10. september kom Jóhann forstöðumaður að Litladal til að líta eftir framkvæmdum og lýsti aðstæðum. „Húsið var þá fohelt og búið að leggja gólfið. Kjallari er undir öllu húsinu, útveggir tvöfaldir með tvöföldu torftróði. Allt húsið verður tekið til íbúðar, en baðstofan rifin.“ Hinn 20. mars 1935 staðfesti Jóhann síðan, að húsið væri „nú að miklu leyti fullgert“ og 20. ágúst sagði hann að smiði hússins væri „nú lokið“.

Nýja íbúðarhúsið í Litladal í smíðum sumarið 1934. (Eigandi: Sigurbjörg Jónsdóttir.)

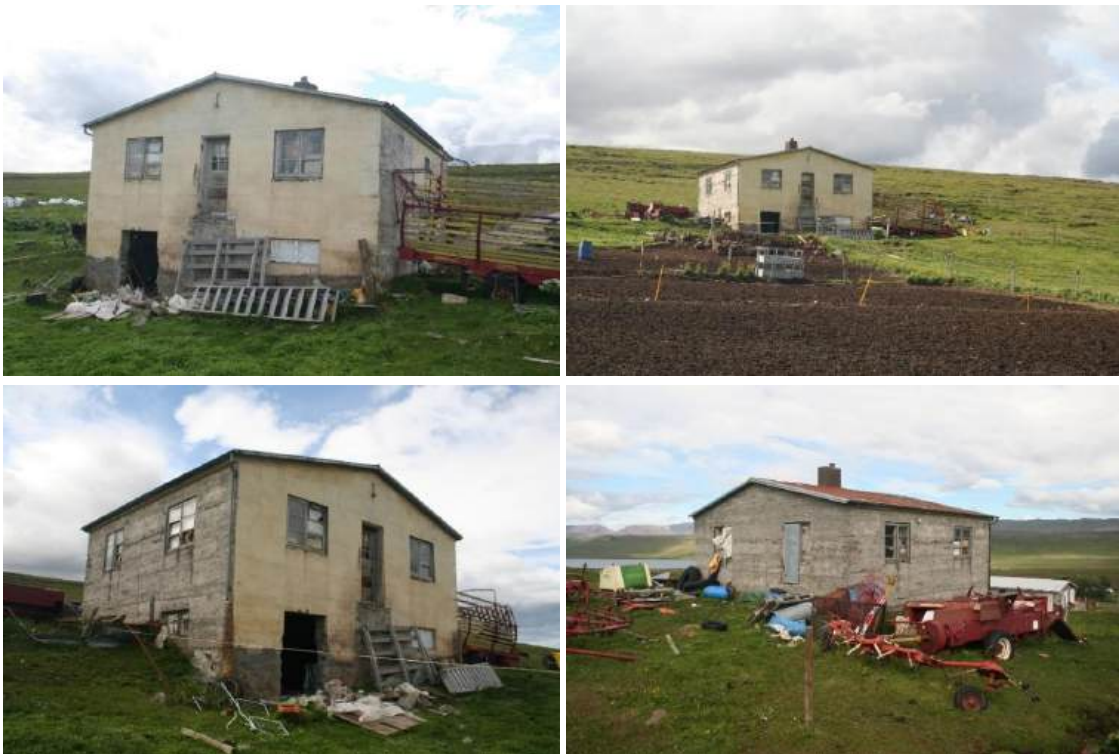
Íbúðarhúsið í Litladal sumarið 2015. (Ljós. Páll J. Lindal.)

Húsið er einlyft með kjallara og lágreistu mænispaki, 65-70 m² að grunnmáli og 136 m² að stærð. Í virðingargjörð frá 29. apríl 1955 voru helstu stærðarmál talin þessi: Grunnflötur 8 × 8,5 m, lofthæð í kjallara 2,2 m og á aðalhæð 2,35 m, en rishæð 1,20 m. Tvöfaldir útveggir mældust 40 sm á þykkt og þar af 20 sm tróð. Skilrúmsveggir og gólf í kjallara voru steinsteypt, en úr timbri á aðalhæð og þak-hæð. Í kjallara voru 4 herbergi, þ.e. þvottahús og geymslur, og á aðalhæð 3 stofur, eldhús og forstofa. Húsið var ómálað að utan.⁶⁵¹

Listrænt gildi/ byggingarlist:	Lágt	Húsið er af látlausri gerð með lágreistu mænisþaki.
Menningsögulegt gildi:	Miðlungs	Húsið þjónaði hlutverki sínu sem íveruhús um hríð, og er í hópi þeirra steinsteyptu húsa í Húnaþingi, sem teiknuð voru af Jóhanni Fr. Kristjánssyni.
Umhverfisgildi:	Miðlungs	Húsið er vel staðsett, en hefur lengi staðið autt.
Upprunalegt gildi:	Miðlungs	Húsið heldur í stórum dráttum upphaflegri gerð þrátt fyrir nokkrar breytingar.
Tæknilegt ástand:	Lélegt	Húsið er í slæmu ástandi og hefur verið lítið við haldið.
Varðveislugildi:	Miðlungs	Húsið hefur talsvert varðveislugildi og myndi sóma sér vel á bæjarstæðinu í endurgerðri mynd.
Niðurstaða varðveislumats:		Lagt er til að nánari úttekt verði gerð á húsinu með tilliti til möguleika á endurgervingu þess og húsið verði mælt upp og teiknað.

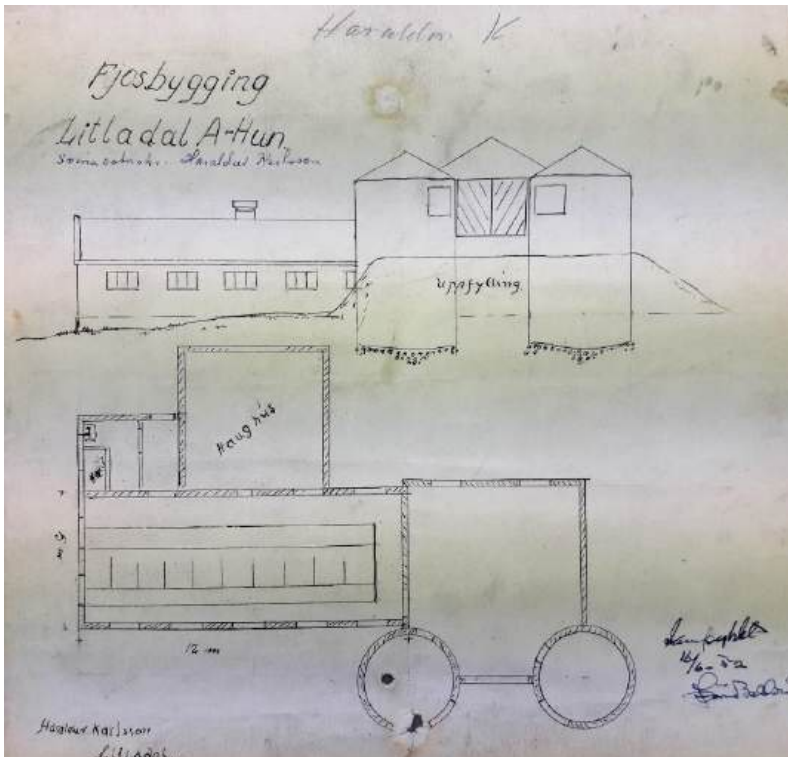
Turnarnir eru reyndar tveir og standa líkt og varðturnar við suðvesturgafhlöðunnar. Byggingarár annars þeirra er óskráð, en hann var byggður 1952 og hlaðan með réttu lagi reist 1953 (sjá síðar).

Uppdráttur Haraldar Karlssonar að útihúsa-samstæðu, samþykktur 16. júní 1952 af Þóri Baldvínssyni, arkitekt og forstöðumanni Teiknistofu landbúnaðarins. (Pl. Byggingastofnun landbúnaðarins 2005 A/191.)

Þessar byggingar, þ.e. eldra fjósið, fjóshlaða og votheysturnar, falla aldursins vegna utan þess ramma, sem settur er þessari húsaskráningu. Þær voru hins vegar, í sinni upprunalegu mynd, talsvert óvenjulegar að formgerð og eru jafnframt áhugaverð hönnunar- og smíðisverk Haralds Karlssonar. Er því

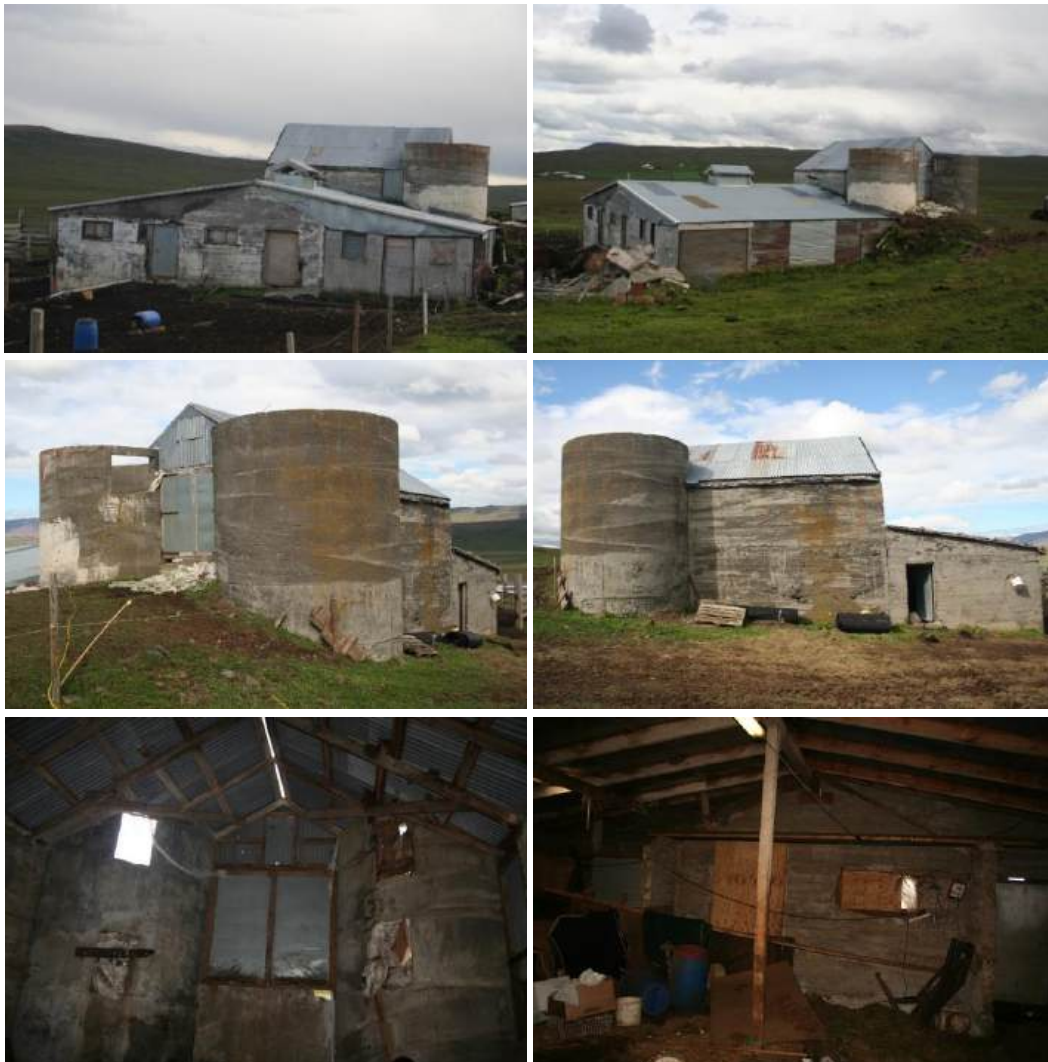
Myndin til vinstri sýnir suðausturstafn hlöðunnar að innanverðu, þar sem innbyggðir votheysturnar standa til sitt hvorrar handar. Til hægri sést steinsteyptur suðvesturgöfl fjóssins, sem síðar var breytt í fjárhús og nú er notað sem hesthús og geymsla. (Ljós. Páll J. Lindal, 2015.)

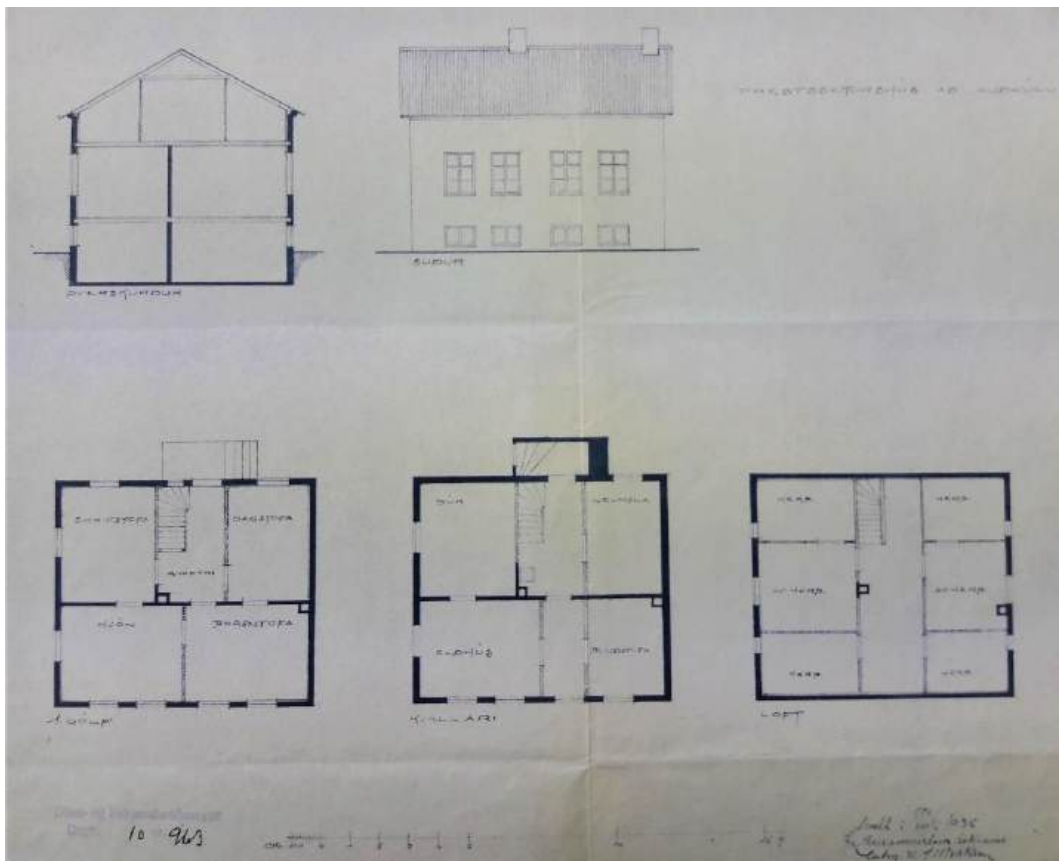
Uppdráttur af íbúðarhúsinu á Auðkúlu. Mælt upp og teiknað í júlí 1935 af Guðmundi H. Þorlákssyni fyrir Húsameistara ríkisins. (Þf. Landbúnaðarráðuneytið 2001. BA/328.)

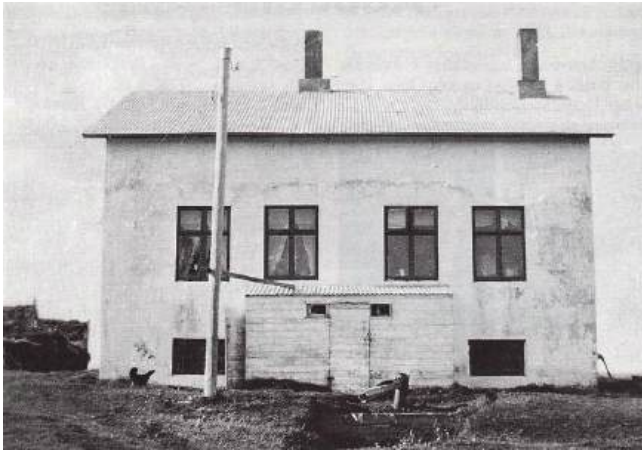
gangur; skilrúm öll úr timbri. Þak er tvöföld borðasúð, þá þurrt torf og bárujárn yst. Tvær steyptar múrþipur í húsinu frá kjallaragólfi. Við forstofu eru steyptar tröppur og pallur og inngangur í kjallaran undir hann. Auk þessa húss eru leifar af gömlum bæ: skemmur 2, skáli, eldhús og salerni.“

Önnur úttekt var gerð á staðarhúsum af Bjarna Pálssyni prófasti 6. júní 1921, er séra Björn Stefánsson tók við staðnum. Um prestsbústaðinn sagði meðal annars: „Íbúðarhús úr steinsteypu með járnþaki, að stærð 14 × 12 álnir, byggt 1911“. Önnur staðarhús voru fjós yfir 12 nautgripi, tvenn fjárhús yfir 80 fjár, hesthús, skemma og smiðja.⁶⁶⁴

Steinhúsið á Auðkúlu. (Ettir Austur-Húnvetninga III, s. 810.)

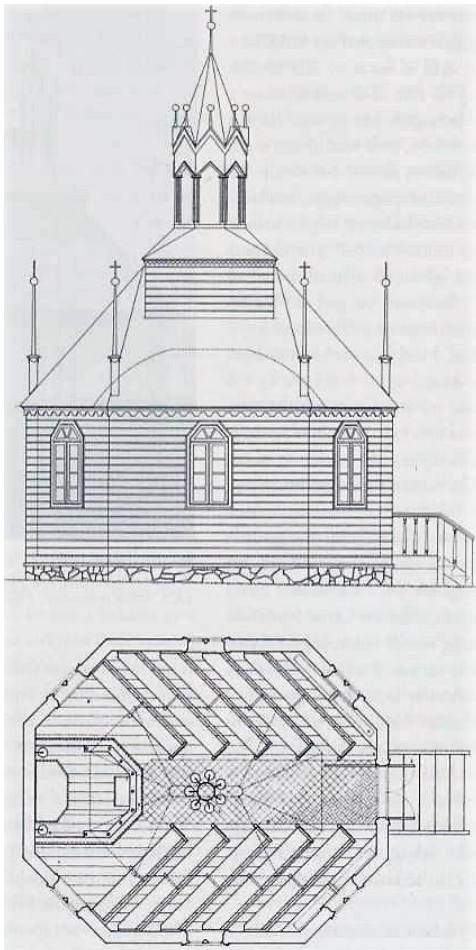
3,80 m, gaflar 2,52 m og hornsneiðingar 2,25 m. Hæð frá sökkli upp fyrir þakbrún er 3 metrar. Að utan er kirkjan klædd láréttri, strikaðri borðaklæðningu. Kirkjudyr með spjaldsettri vængjahurð eru á framstafni og snúa í austur, en framan við þær eru útitröppur úr tré. Gluggar eru sex talsins með T-laga póstum, þ.e. einn á hvorri langhlið og hverri hornskerðingu. Þakið er bratt og án mænis, krossreist upp af hliðarveggjum og gafilsneitt yfir kór og framkirkju. Það er borðaklætt og lagt læstri eirklæðningu, en var upphaflega pappklætt og „bikað með asfaltkítu“, en síðan klætt sléttu járn um langt árabíl. Upp úr miðju þaki rís ferhyrndur turnpallur eða stallur með áttstrendu þaki og upp af honum áttstrend og burstsett turnspíra á súlum. Eins standa sívalar spírur neðarlega á kirkjuþaki á ferstrendum stöplum upp af hverju þakhorni. Að innan er kirkjan eitt samfellt rými og var upphaflega með 12 skásettum setubekkjum, sex hvoru megin, en síðar vék innsti bekkur að norðan fyrir orgeli. Veggir og hvelfing eru klædd panelborðum. Altarið er jafngamalt kirkjunni, en prédikunarstóll kom fyrst í hana 1930.⁶⁷³

Grunnmynd og suðurhlið Auðkúlukirkju í mkv. 1:100. Mælt og teiknað af Þorsteini Gunnarssyni arkitekt. (Kirkjur Íslands III, s. 20.)

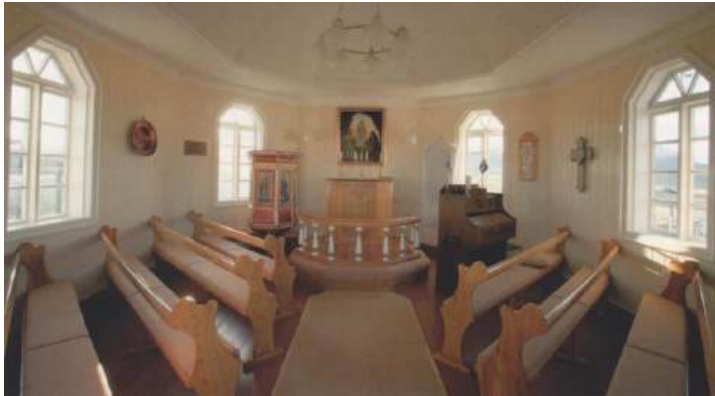
Auðkúlukirkja að innan. (Ljósm. Ívar Brynjólfsson. Kirkjur Íslands VIII, s. 24.)

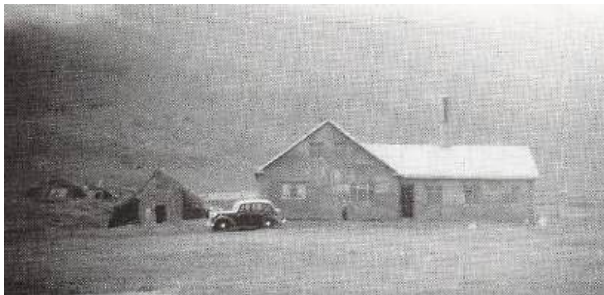
Íbúðarhúsið á Snæringsstöðum, sem byggt var að hluta árið 1936 og síðan aukið verulega við 1951. (Ættir Austur-Húnavetninga III, s. 868.)

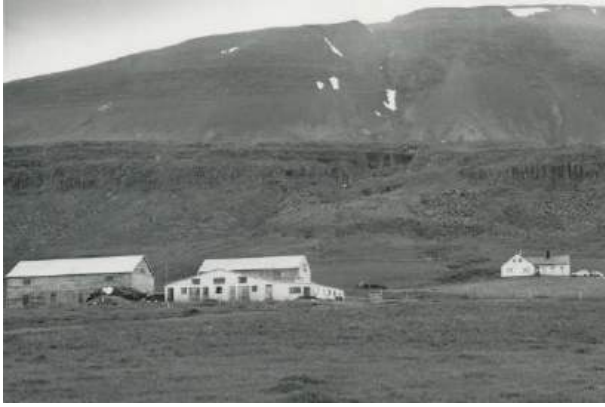
Íbúðar- og útihús á Snæringstöðum um 1977. (Ljósmyndasafn A-Hún.)

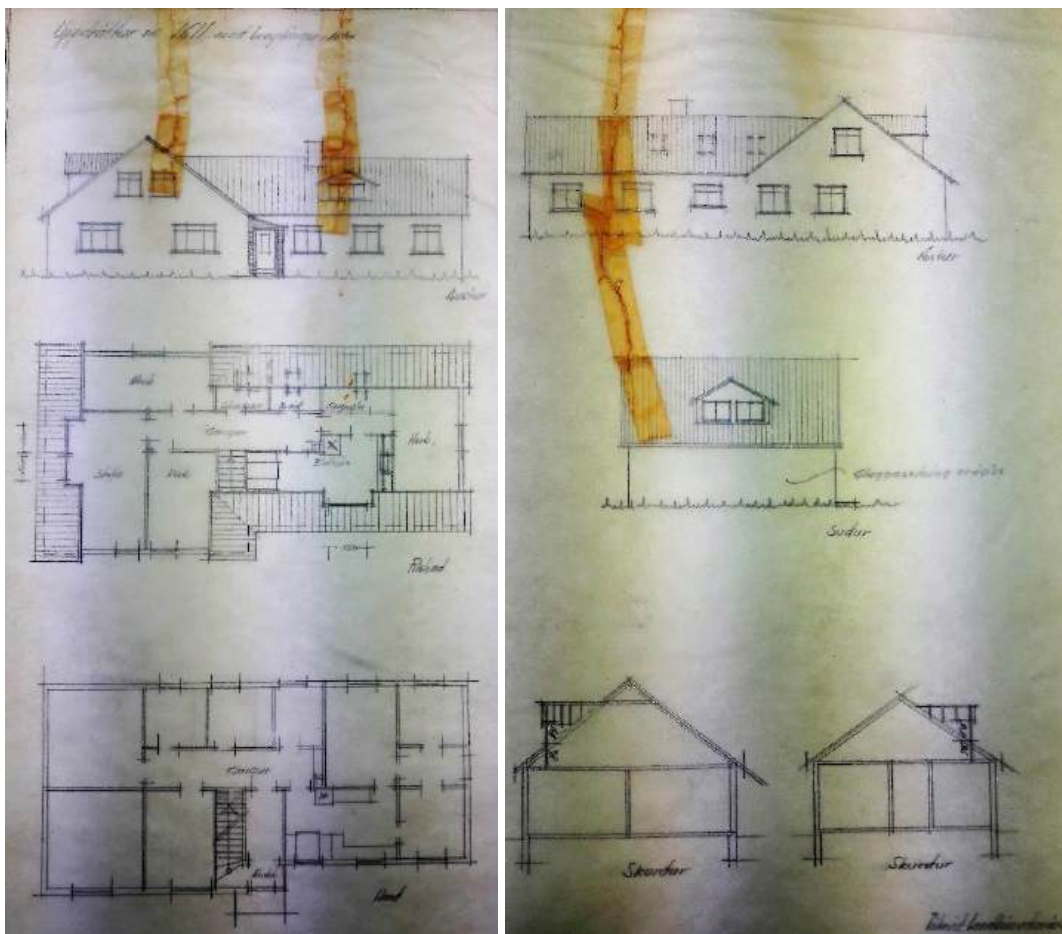
Uppdráttur Teiknistofu landbúnaðarins vegna stækkunar íbúðarhússins. (Þí. Byggingastofnun landbúnaðarins 2005 BB/33, nr. 1611.)

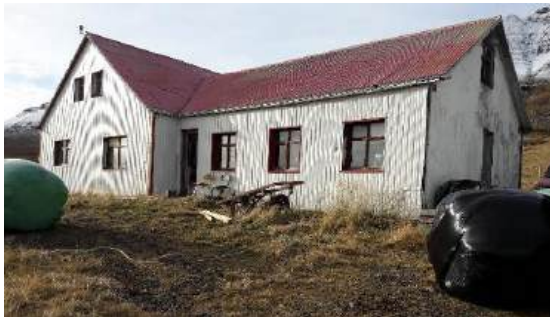
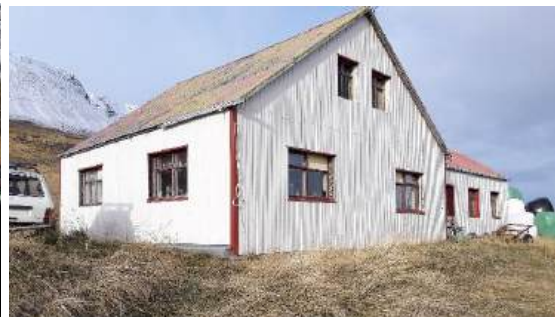
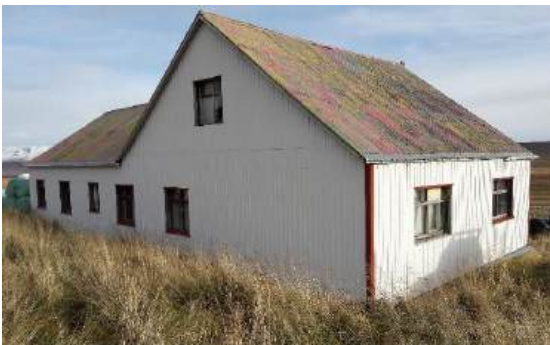
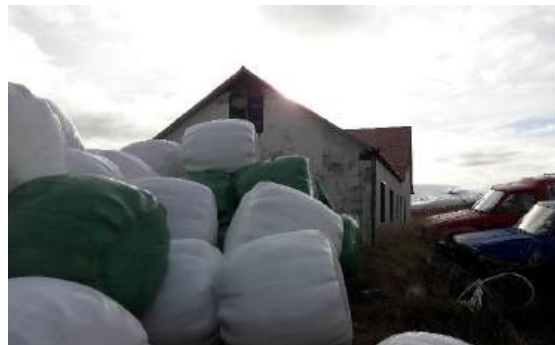
Um 1986 var húsið klætt að utan með trapizulaga járnklæðningu, að undanskildum norðurgafli, en gluggasetningu var haldið óbreyttri. Frágangi var þó aldrei að fullu lokið, svo að húsið er að ýmsu leyti fremur rytjulegt ásýndar.

Íbúðarhúsið á Snæringsstöðum 9. október 2018. (Ljós. Gunnlaugur Haraldsson.)

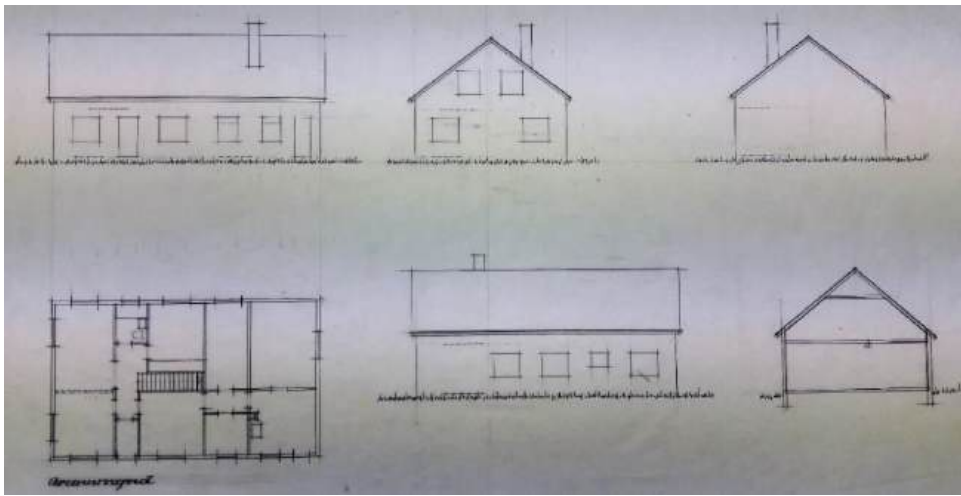
Uppdráttur Teiknistofu landbúnaðarins að stækkun íbúðarhússins, dags. 5. maí 1959. (Þí. Byggingastofnun landbúnaðarins 2005 BB/45, nr. 2211.)

Eldra steinhúsið var trúlega teiknað hjá Teiknistofu byggingar- og landnámssjóðs og sennilega önnuðust bræðurnir, Guðmundur og Þórður, sjálfir smíði þess, sbr. lýsingu Þórðar hér að framan. Árið 1940 var síðan byggð geymsla með skúrþaki (35,3 m²) við norðurgafli hússins. Árið 1959 var húsið stækkað verulega skv. teikningu

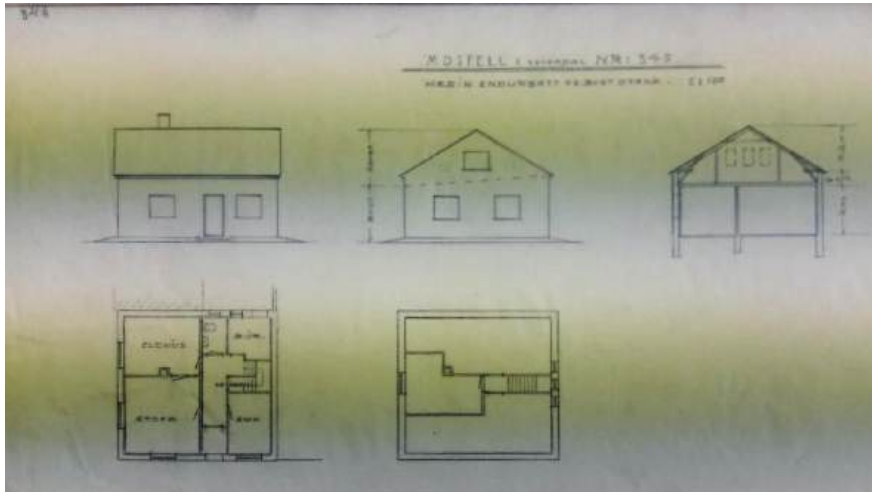
Uppdráttur Teiknistofu byggingar- og landnámssjóðs að íbúðarhúsinu á Mosfelli. Á teikninguna er ritað: „Hæðin endurbætt og bygt ofaná.“ (Þí. Byggingastofnun landbúnaðarins 2005 BB/9, nr. 349, og 2005 A/208.)

Árin 1930-1931⁶⁹⁷ og 1939 byggðu Guðrún Sigvaldadóttir og Júlíus Jónsson lítið steinsteypt íbúðarhús eftir teikningu frá Teiknistofu byggingar- og landnámssjóðs. Vegna erfiðleika kreppuáranna var húsið byggt í tveimur áföngum, þ.e. fyrst neðri hæðin með skúrþaki, eins og sjá má á varðveittri teikningu. Á henni er húsið fullteiknað með mænispaki og lágu portbyggðu risi, en innfærð þessi skýring: „Hæðin endurbætt og bygt ofaná.“

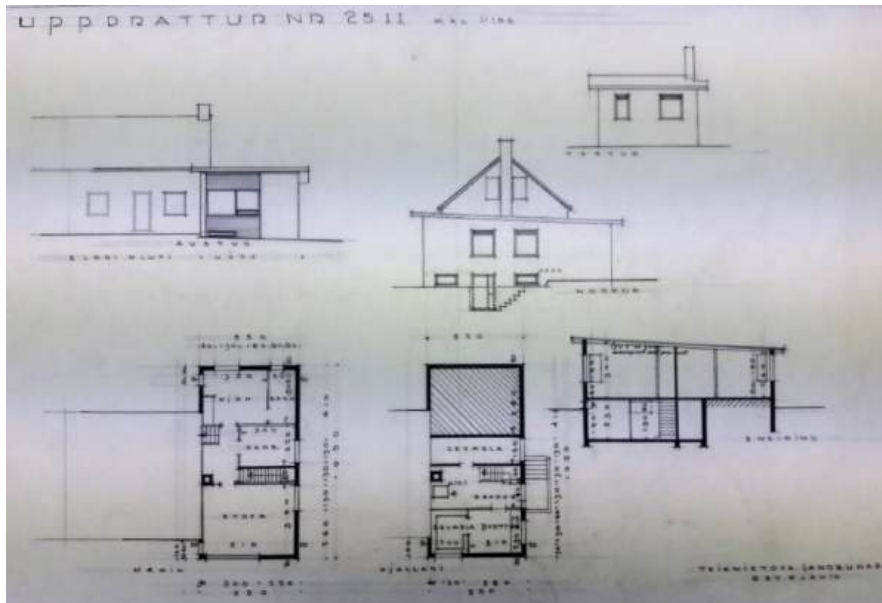
Uppdráttur Teiknistofu landbúnaðarins að stækkun íbúðarhússins. (Pl. Byggingastofnun landbúnaðarins 2005 BB/50, nr. 2511.)

viðbyggingu, sem reist var þvert á norðurenda hússins, þar sem fjósið stóð áður. Þessi viðbygging eða álma var teiknuð hjá Teiknistofu landbúnaðarins og upphaflega hönnuð með einhalla þaki. Yfirsmiður var Guðmundur Lárusson á Skagaströnd.⁶⁹⁹

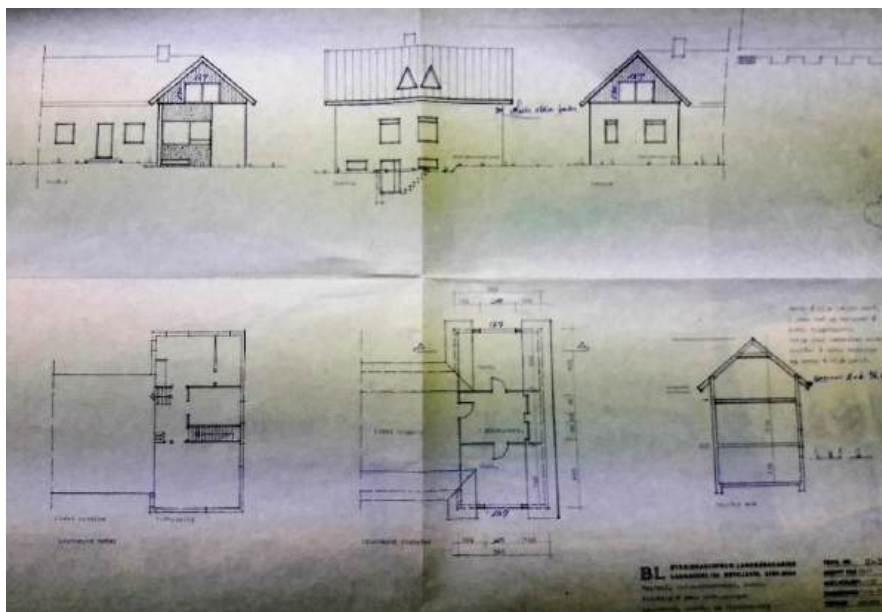
Uppdráttur Byggingastofnunar landbúnaðarins frá 13. maí 1976 vegna breytinga á efri hæð og þakgerð viðbyggingar. (Pl. Byggingastofnun landbúnaðarins 2005 A/208, nr. 3203.)

Árið 1976 var húsinu breytt skv. teikningu Teiknistofunnar og sett á það háreist mænispak með nýtanlegri rishæð, svo að innangengt er milli hæða á eldri og yngri hluta hússins. Sú breyting var gerð af Kristjáni Gunnarssyni, húsasmíðameistara á Blönduósi (Stíganda hf.). Þessi álma snýr stöfnum í austur-vestur og er með nútímalegra sniði en eldra húsið, m.a. varðandi gluggasetningu. Hún er ein hæð á kjallara með háu portlausu risi og mænispaki, auk þess sem lítill inngangsskúr í kjallara er við norðurhlið hússins. Það er 50 m² að grunnfleti og 250 m³ að stærð, en allt íbúðarhúsið reiknast nú 198,8 m² að gólfleti. Eldra húsið (frá 1930-1939) heldur að verulegu leyti upphaflegu svipmóti. Gluggagerð hefur þó verið breytt, reykháfur fjarlægður ofan þakflatar og þakskeggið aukið og fært út við endurnýjun.

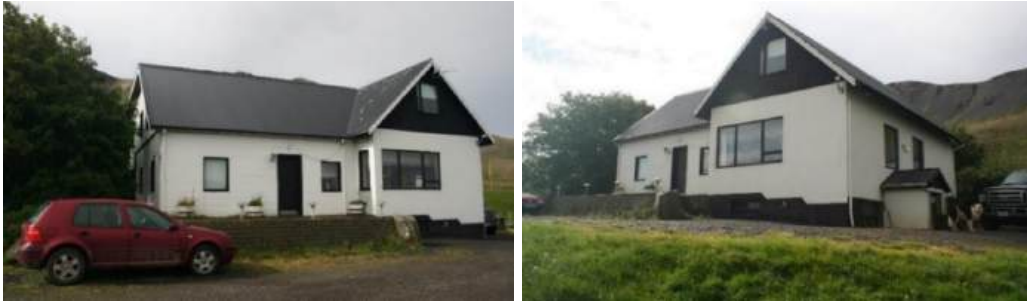
Íbúðarhúsið á Mosfelli sumarið 2015. (Ljósmynd. Páll J. Lindal.)

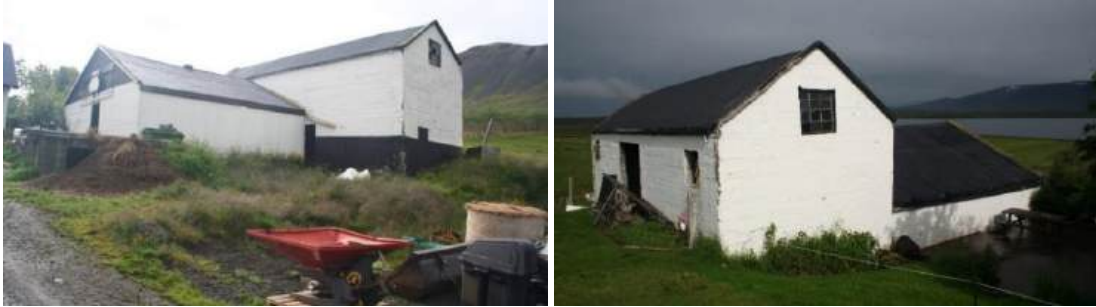
Fjóshlaðan var byggð 1951 og fjósið ásamt haughúsið 1952-1953. (Ljós. Páll J. Líndal, 2015.)

Skv. fasteignaskrá Þjóðskrár 2018 standa á Mosfelli þessi útihús, byggð á árabílinu 1950-1957: *Hlaða* (61,6 m²) frá 1950, *hesthús* (60,8 m²) frá 1952 (upphaflega fjós), *fjárhús* (205,2 m²) frá 1953, *geymsla* (23,1 m²) frá 1953, *hlaða* (85,5 m²) frá 1953 og *haughús* (23,7 m²) frá 1957. Öll þessi hús byggði Júlíus Jónsson að mestu leyti sjálfur, en byggingarár a.m.k. fimm þeirra eru ranglega skráð að sögn Bryndísar dóttur hans og fyrrum bónda á Mosfelli.⁷⁰⁰ Fyrirnefnda hlaðan var byggð sem fjóshlaða árið 1951 og fjósið (nú hesthús) 1952-1953 og tekið í notkun haustið 1953 ásamt haughúsi.

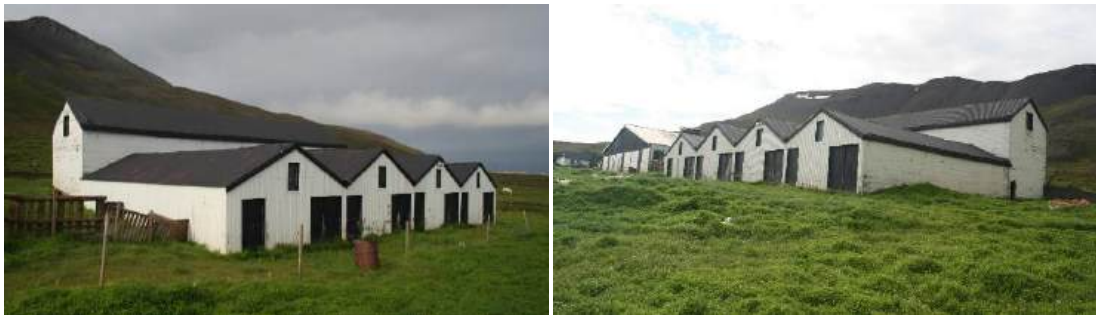
Hlaða frá 1948-1949 ásamt fjárhúsum frá 1950. (Ljós. Páll J. Líndal, 2015.)

Nokkru vestar á jörðinni stendur síðarnefnda hlaðan ásamt sambyggðum fjárhúsum með fjórum burstum og yngri gripahúsum austan við þau. Hlaðan er steinsteypt með mænispaki og var byggð 1948-1949. Þrjú fjárhús voru síðan byggð framán við hlöðuna árið 1950, en fjórða burstin nokkru síðar. Húsin eru steinsteypt, en voru klædd að utan með bárujárnri á trégrind um 1990 (að undanskilinni langhlið vestasta hússins) eftir að steypan fór að gefa sig. Var gluggum þá lítillega breytt.⁷⁰¹ Húsin mynda einkar snotra samstæðu útihúsa og halda að mestu upprunalegu útliti og formi.

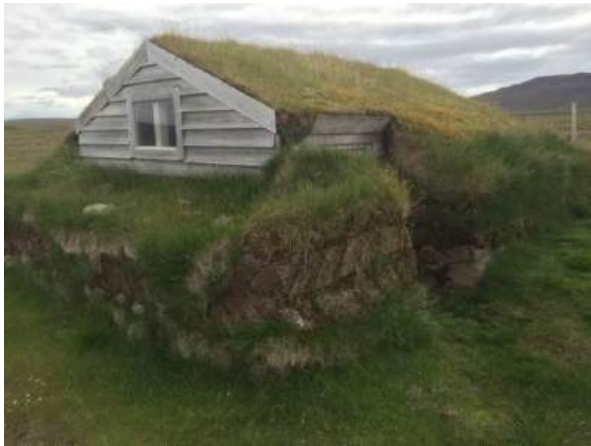
Kúluvíslarskáli í endurgerðri mynd um 2010. (Ljósm. Einar K. Jónsson.)

1940 var skálanum þannig lýst: „Kofinn er með járnþaki og palli fyrir 8 til 10 menn, all rúmgóður en ekki vistlegur.“⁷⁰⁶ Í skálanum var „timburpallur í öðrum endanum, en hestarnir [hafðir] fyrir framan

pallinn“, eins og Lárus Björnsson í Grímstungu lýsti í frásögn af næturgistingu þar veturinn 1953.⁷⁰⁷

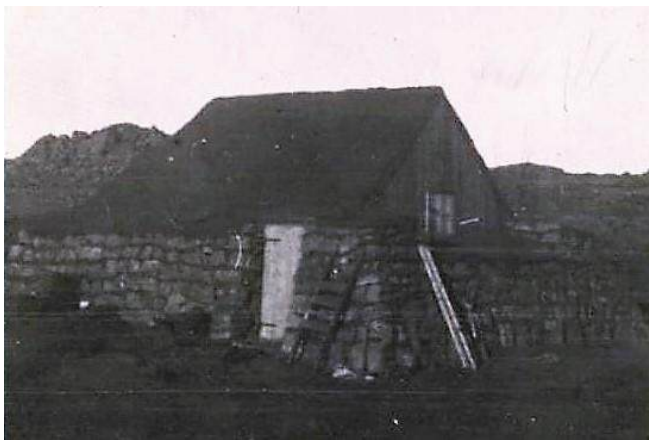
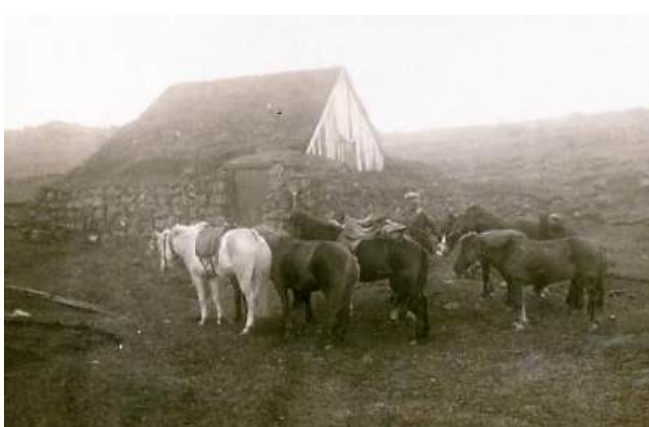
Efri mynd: Sæluhúsið 1922-1925. (Ljós. Helgi Sigurðsson. Þjms. Lpr/2010-423-14 / www.sarpur.is.). Neðri mynd: Sæluhúsið 1925-1930. (Þjms. Lpr/2012-267-123 / www.sarpur.is.)

mannvirkjum“, þar sem þeir reistu húsið, svo að líklega var það byggt á rústum eldra sæluhúss, jafnvel allt frá þjóðveldisöld.⁷¹⁶ Húsið snýr stöfnum nánast í norður-suður og virðist í endurgerðri mynd halda að mestu leyti upphaflegu formi miðað við elstu ljósmyndir. Tóftin er 7,5 × 9,4 m að utanmáli og hlaðin nánast einvörðungu úr hraungrýti, a.m.k. ytra byrði. Hún var þó upphaflega hlaðin jöfnum höndum úr torfi og grjóti skv. elstu lýsingu og ljósmyndum af húsinu nýbyggðu. Veggir eru hlaðnir í u.þ.b. stoðahæð á þrjá vegu, en gafhláðið að norðanverðu er hlaðið nánast í mænishæð. Nú trónir þar lítið þríhyrnulaga timburþil með litlum glugga, sem óvíst er hvort var þar upphaflega. Á suðurgafli er tjargað timburþil með hvítmáluðum sex-rúðu glugga fyrir miðju, ofan við torflagðan steinvegginn. Inngangsdyr eru syðst á vesturlanghlið, en þakið er sperrureist og klætt torflögðu bárujárn.⁷¹⁷

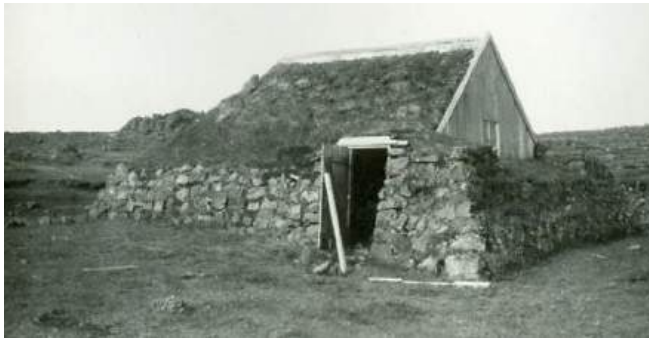
Sæluhúsið 1940-1950. (Ljós. Kristján Lýðsson. Þjms. Lpr./ 1998-221-89 / www.sarpur.is.)

„Hleðslur þess voru signar, bæði að ytra og innra byrði. Torf á þaki var sigið niður eða fokið, bárujárnið ónýtt, sperruendar lélegir og togbönd milli sperruenda horfin.“⁷²³

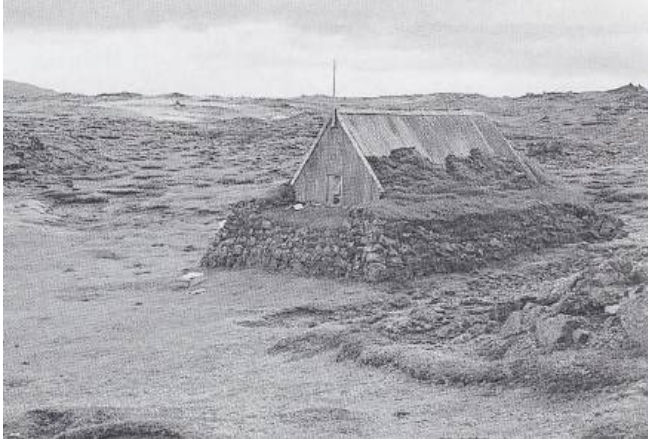
Hort til Sæluhússins úr suðvestri um 1985. (Ljósm. Unnar Agnarsson / Húnaþing III, s. 90.)

Endurgerving Sæluhússins hófst í júlí 1993 með því að veggir þess voru rifnir og endurhlaðnir af Hans Birgi Friðrikssyni. Framvindu verksins er að öðru leyti þannig lýst af Guðjóni Friðrikssyni sagnfræðingi í bókinni *Litbrigði húsanna* (útg. 2017):

hluta með sjálfboðaliðum, sem flutti torf að húsinu og kom því fyrir á þekju og hleðslum. Á árunum 1995 og 1996 var lokið við endanlegan frágang á Sæluhúsinu.⁷²⁵

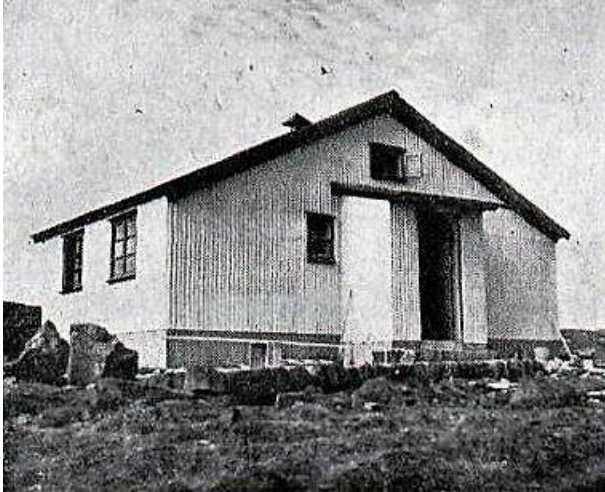
Sæluhús Ferðafélags Íslands á Hveravöllum 1938 eða 1939, þá nýbyggt. (Fálkinn 12. árg., 14. tbl. 1939, s. 3.)

Eins og áður segir var húsið byggt árið 1936 sem verkstjóráskáli, þegar framkvæmdir hófust við Ljósa-fossvirkjun, en var flutt í Hveravelli sumarið 1938 og endurreist þar. Ekki hefur verið grafið fyrir um smíði hússins, hvorki þá sem byggðu það upphaflega við Ljósa-foss né þá sem endurreistu það á Hveravöllum. Húsið er 45,5 m² að stærð skv. fasteignaskrá Þjóðskrár 2018, en svofelld lýsing var gefin á því nýbyggðu: „Húsið er úr timbri, allt járnklætt, 5,5 × 8,5 m að stærð, með risi. Niðri er forstofa, eldhús með nokkrum matreiðsluáhöldum og 2 rúmgóðar stofur með 16 föstum rúmstæðum. Uppi eru 2 svefnloft með nokkrum rúmstæðum á gólfi. Húsið er hitað með hverahita.“⁷³⁴ Við útidyr á austurgafli hússins var þegar í upphafi byggt lítið fordyri með einhalla þaki. Skv. frétt í *Vísir* 11. nóvember 1938 rúmaði húsið „30 manns í rúm, en 60 manns geta fengið þar næturgistingu alls“. Húsið þótti hið glæsilegasta og var þannig lýst: „Hveravallasæluhúsið er ekki aðeins vandaðasta sæluhús landsins

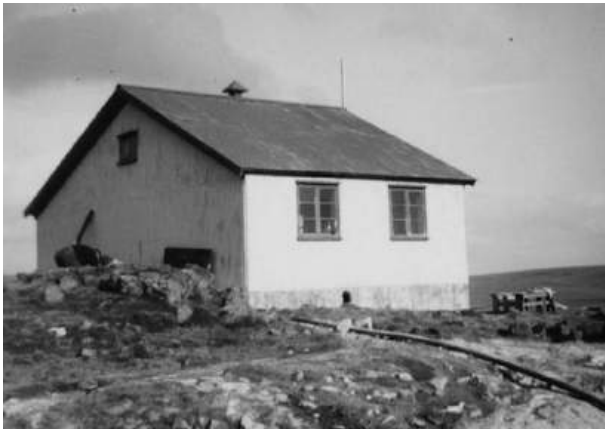
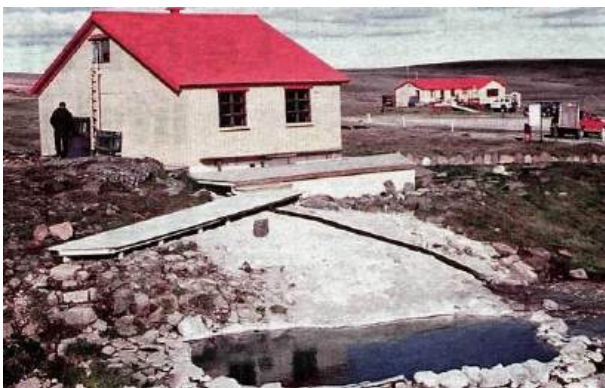
Efri mynd: Sæluhúsið 1967. (Ljós. Grétar Eiríksson. Þjms. Lpr/1993-288 / www.sarpur.is.) Neðri mynd (tekin 1996): Sæluhúsið og baðlaugin í forgrunni, en nýjasta sæluhúsið fjær. (Ljós. Kristján M. Baldursson / DV 156. tbl. 1996, s. 13.)

Sumarið 1958 var byggð lítil baðlaug við Hveralækinn, sunnan við sæluhúsið, um 3 × 6 m að stærð.⁷³⁶ Áratug síðar, eða sumarið 1968, var einnig ráðist í ýmsar endurbætur á húsinu: „Svefnloft var stækkað og nær nú yfir allt húsið, ósundurpiljað. Í stað tveggja lausra stiga var settur einn fastur. Gluggar á loftinu voru stækkaðir, svefnbálkar í stofunni lagfærðir og eldhúsið klætt eldvörðum krossviði.“ Eftir þessar breytingar, sem unnar voru af Páli Pálssyni byggingarmeistara, voru í húsinu rúmstæði með dýnum fyrir 33 manns, en alls rúmaði húsið um 40 næturgesti.⁷³⁷ Engin eldavel var í húsinu og því notast við primusa. Litlu munaði að sú eldunar-aðstaða grandaði húsinu í ágúst 1973, er kviknaði í skálanum út frá primusi, sem sprakk í hönd-

Árið 1984 voru öðru sinni gerðar gagngerar endurbætur á sæluhúsinu ásamt því að hitaveitan var endurnýjuð, eins og lýst var í ársskýrslu Ferðafélagsins: „Skipt var um allar undirstöður undir húsinu, skipt um alla glugga, útvegginn að norðanverðu, gólfið, milliveggi, kojur og ýmislegt fleira lagfært. Nýjar dýnur voru keyptar í kojurnar niðri. Er húsið nú sem nýtt.“⁷³⁹ Áratug síðar, eða sumarið 1994, var aftur ráðist í ýmsar endurbætur, sem unnar voru af smiðunum Sigurði Andrésyni og Sævari Guðmundssyni: „Svefnloftið var vindþéttað og einangrað, loft og veggir klæddir með panel, gengið frá gluggum, svefnbálkar smíðaðir og nýr stigi lagður upp á loftið. Öll gólf voru lökkuð, útihurð löguð og smíðaðir voru kassar undir gaskúta.“⁷⁴⁰ Tveimur árum síðar var skálinn málaður í grænum (veggir) og rauðum (þak) litum eins og önnur hús Ferðafélagsins víða um land, skv. tillögum Magnúsar Skúlasonar arkitekts.⁷⁴¹ Ferðafélagið stóð ekki að frekari endurbótum á sæluhúsinu næstu árin vegna þeirrar óvissu, sem ríkti um starfsemi félagsins á staðnum til frambúðar.⁷⁴²

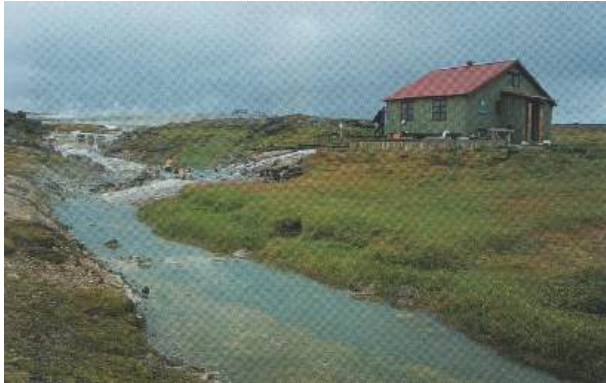
Hveralækur og baðlaugin sunnan við sæluhúsið um 2000. (Ljósm. Arnór Karlsson. / Arnór Karlsson og Oddur Sigurðsson (2001), s. 143.)

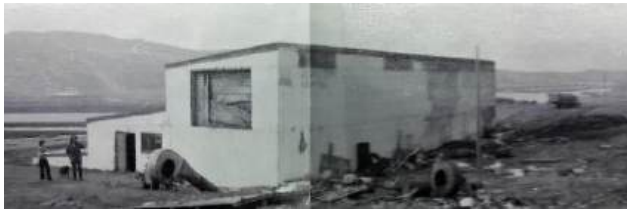
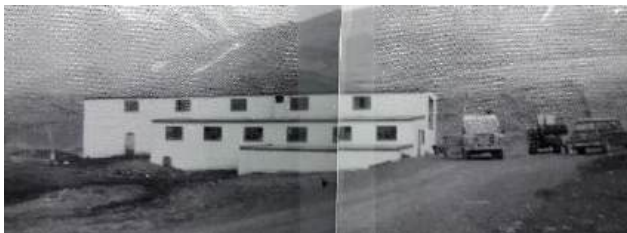
leg að formgerð og auk þess sérstaklega löguð að landslaginu. Þau eiga sér ekki hliðstæðu í Húnavatnshreppi, en hvorki er vitað um hönnuð þeirra né yfirsíð. Húsin mynda þrjár sam-síða og þrepaðar raðir mislangra bygginga með einhalla þökum, og snúa gluggum mót vestri. Húsin eru í ágætu ásigkomulagi og virðist þeim vel við haldið. Á suðurgafli hlöðunnar hafa nú verið settar stórar vélgengar dyr í stað hins upphaflega vindauga eða baggagats.

Útihúsin í maí 1976. (Þf. Byggingastofnun landbúnaðarins 2005 A/126.)

Listrænt gildi/ byggingarlist:	Miðlungs	Húsin hafa sérstæða lögun og falla vel að landslagi.
Menningarsögulegt gildi:	Miðlungs	Húsin eru með óvenjulegu sniði og eiga sér ekki hliðstæðu í Húnavatnshreppi.
Umhverfisgildi:	Hátt	Húsin eru áberandi á bæjarstæðinu og setja sterkan svip á það.
Upprunalegt gildi:	Hátt	Húsin virðast halda upprunalegu formi og yfirbragði.
Tæknilegt ástand:	Miðlungs	Húsin eru vel hirt og í góðu ásigkomulagi.
Varðveislugildi:	Hátt	Húsin hafa mikið varðveislugildi skv. framansögðu.
Niðurstaða varðveislumats:		Lagt er til að húsin verði mæld upp og teiknuð.

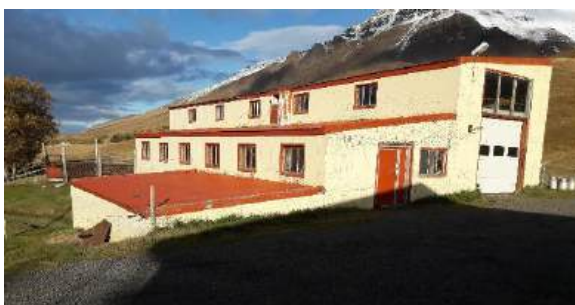
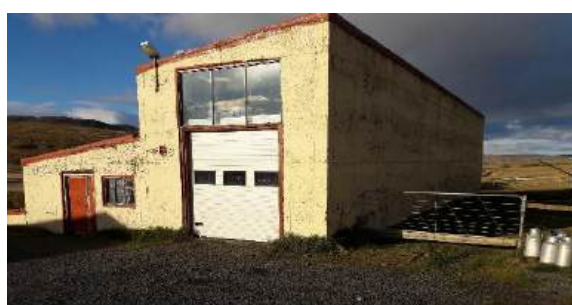
Útihúsin 10. október 2018. (Ljós. Gunnlaugur Haraldsson.)

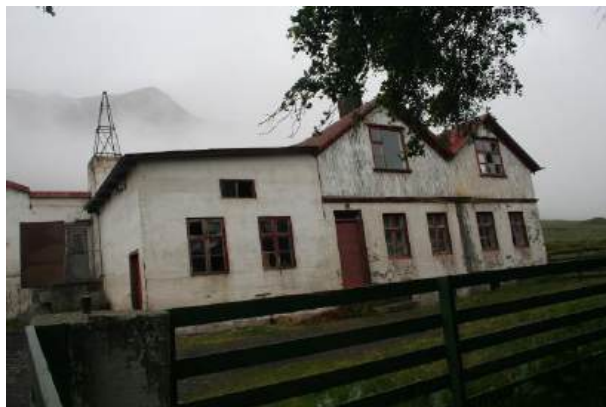
Ljósmynd, sem tekin var af kirkjunni um 1929 (sjá síðar). Það gildir einnig um steinsteypta viðbyggingu með austurhlið hússins. Hún var byggð eftir að snjóflóðið féll á húsið 19. nóvember 1947 og stórskemmdi þennan hluta þess.⁷⁵⁸ Sjálft íbúðarhúsið eða elsti hluti þess er 86 m² að grunnfleti,⁷⁵⁹ en skv. fasteignaskrá Þjóðskrár 2018 er allt húsið skráð sem *geymsla* og talið samtals 237,3 m² að gólfleti.

Íbúðarhúsið sumarið 2015. (Ljós. Páll J. Lindal.)

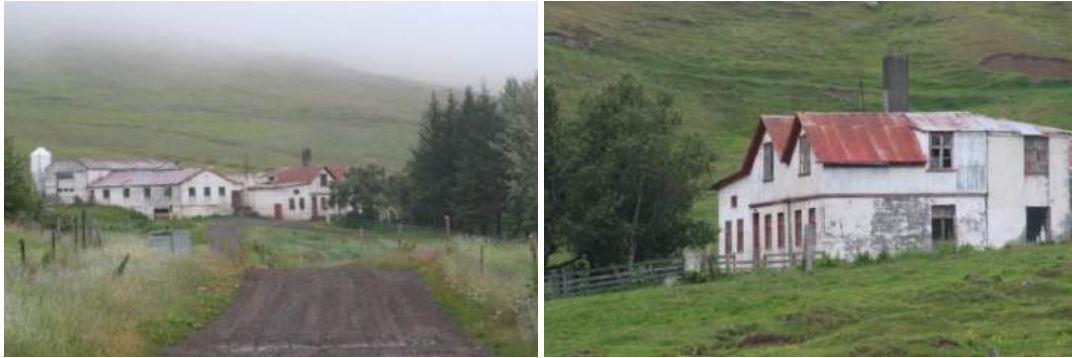
Húsinu er þannig lýst í ritinu *Eyðibýli á Íslandi V* (útg. 2013):

Húsið er kjallari, ein hæð og portbyggt ris með tveimur burstum. Undirstaðan er steinsteypt sem og útveggir, sem eru ýmist bárujárnsklæddir eða múrhúðaðir. Útveggir eru heilir en múrhúð er farin að flagna af á hluta hússins. Gluggar eru ýmist opnir, glerjaðir eða búið að negla fyrir þá. [...] Þak virðist vera heilt en þó er bárujárnsklæðningin farin að ryðga. Á austur- og norðurhlið hússins eru viðbyggingar, sem virðast hafa verið byggðar seinna. [...] Húsið er illa farið en undirstaða og útveggir virðast vera nokkuð heilleg.“ Engu að síður eru það talin rök fyrir varðveislu hússins, að byggingarlag þess sé fallett, jörðin sögurík og aðgengi að húsinu greitt vegna nálægðar við þjóðveg og þéttbýli.⁷⁶⁰

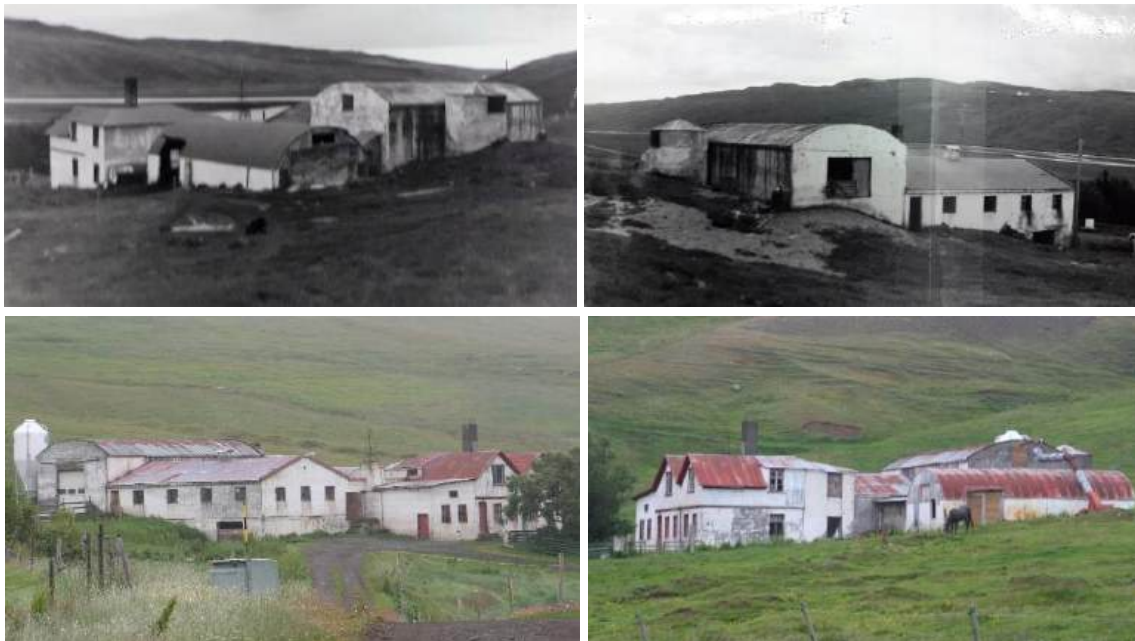
Austan og norðan við íbúðarhúsið eru útihús úr steinsteypu og járni, ýmist áföst bæjarhúsum eða byggð nánast ofan í þau. Meðal mannvirkja er háreist og steinsteypt undirstaða fyrir vindrafstöð að húsabaki, en samkvæmt fasteignaskrá Þjóðskrár 2018 eru útihúsin þessi: *Hlaða* með háum steinsteyptum veggjum og hálfbogalöguðu þaki, byggð 1947 (108 m²), sambyggt steinsteypt *fjós með áburðarkjallara* og mænisþaki, byggt 1948 (138,5 m²), *bogaskemma* eða braggi (fjárhús) úr járni með steinsteyptum veggjum, byggð 1950 (77,4 m²), *votheysturn* frá 1953 (12,6 m²) og *kálfahús* (upphaflega hesthús) frá 1965 (23,8 m²).

Útihúsin á Gunnsteinsstöðum í júní 1977 og ágúst 2015. (Ljós. Ingvar Gýgjar Jónsson / Páll J. Líndal.)
