Húsakönnun í Húnavatnshreppi

1. útgáfa - maí 2019

Unnið að beiðni Húnavatnshrepps með styrk frá Húsafriðunarsjóði.

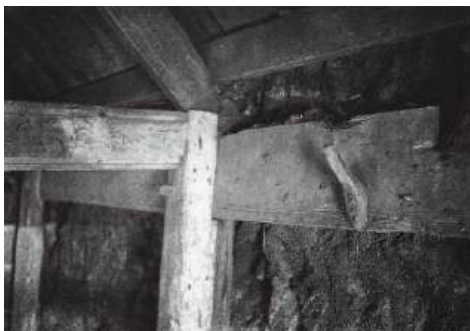
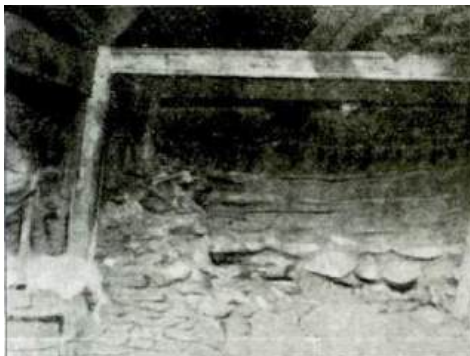
Húsið var óþiljað að innan og með moldargólfi. Ummerki í fornum stoðum og staflægjum sýndu þó, að húsið hafði upphaflega verið alþiljað. Í austurstafni taldi Guðbrandur sig einnig greina „helgilaugarskot“ af þeirri gerð, sem tíðaðist á kaþólskum tíma, þar sem safnað var öllu vígðu vatni. Eins bar það vott um fornt byggingarlag hússins, að endar brúnásanna gengu út úr stafnþilinu.⁷⁶⁵ Niðurstaða Guðbrands var því eindregið sú, að kirkjuhús þetta væri frá 16. öld og „sennilega frá því fyrir siðaskipti“.⁷⁶⁶ Væri Gunnsteinsstaðakirkja því „elzta kirkja og hús lands-

Stafsmið innan kirkju um 1925 og 1929 (neðri mynd). (Ljós. Matthías Þórðarson. Þjms. MÞ 1926, 17. / Hörður Ágústsson (2000 II), s. 32. / Lesbók Morgunblaðsins 2. júní 1929, s. 172.)

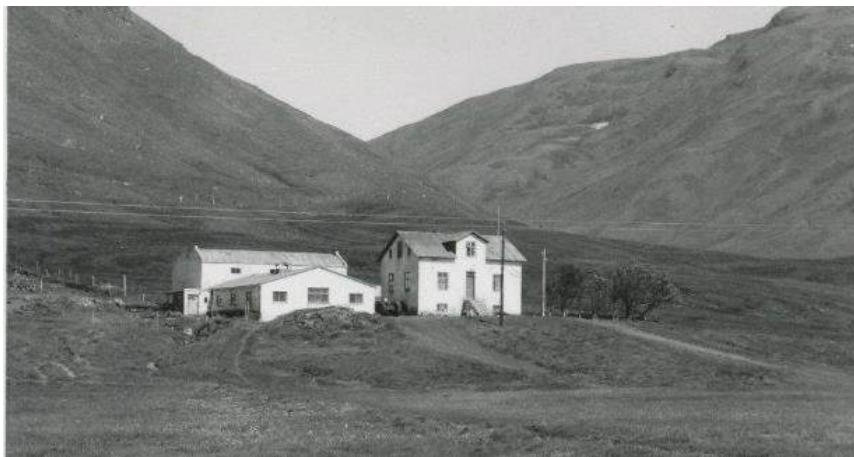
Auðólfstaðir um 1977. Norðvestan við húsið standa steinsteypt útihús, sem nú hafa verið rifin. (Ljósmyndasafn A-Hún.)

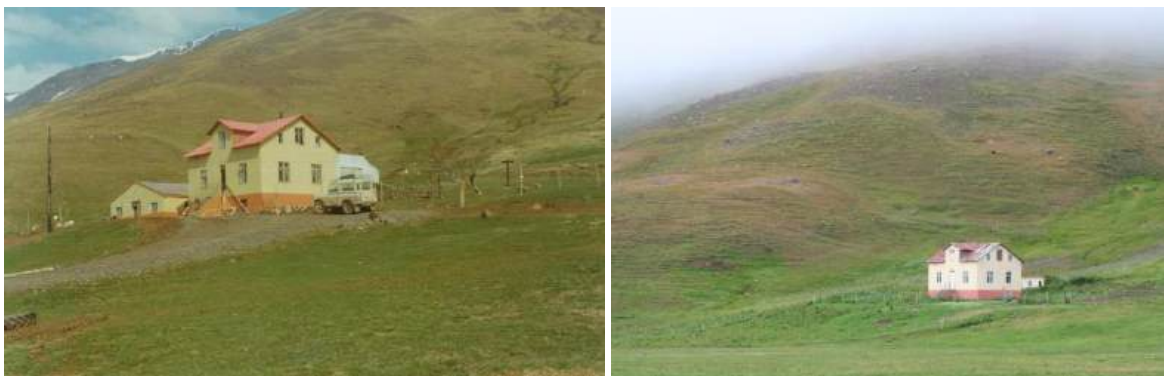
Horft heim til bæjar úr suðri. Myndin til vinstri var tekin nærri aldamótum meðan enn stóðu útihús utan við bæinn, en myndin til hægri var tekin sumarið 2015. (Ljósmyndasafn A-Hún. nr. 450 / Páll J. Línal.)

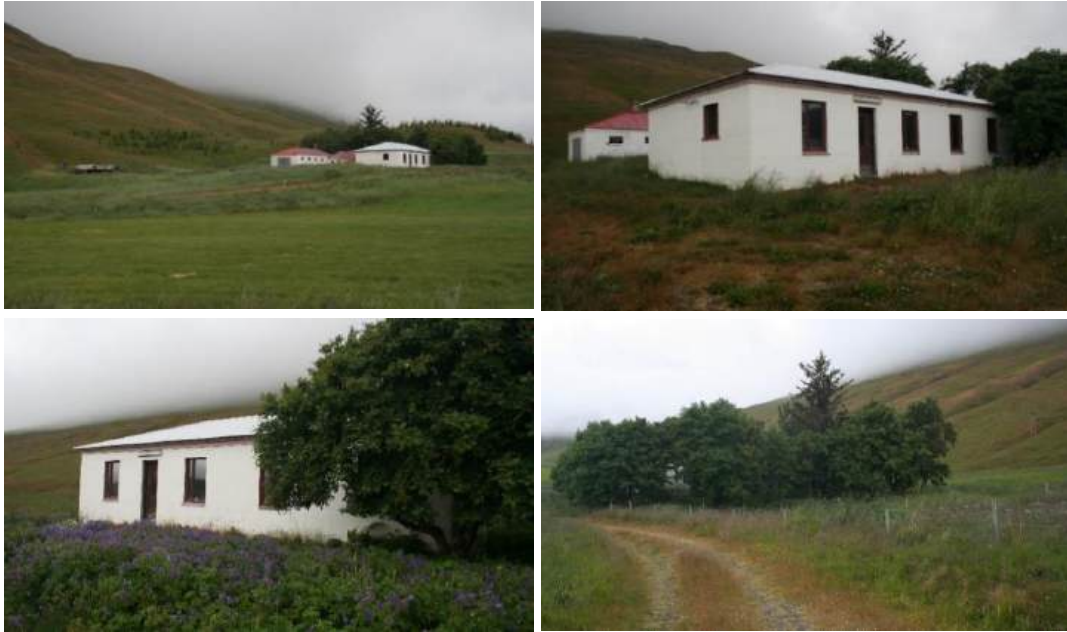
Bæjarhúsin á Æsustöðum í ágúst 2015. Vöxtulegur trjálundur er suðvestan við íbúðarhúsið. (Ljós. Páll J. Líndal.)

Síðast var búið í íbúðarhúsinu árið 1994, en á undanförunum árum hafa eigendur gert á því miklar endurbætur. Húsið er múrhúðað að utan og málað í hvítum lit, þakjárn hefur verið endurnýjað og skipt hefur verið um alla glugga. Innveggir hafa jafnframt verið fjarlægðir, enda eru uppi áform um að gera húsið íbúðarhæft að nýju með nýjum innréttingum.⁷⁸⁴ Suðvestan við bæinn er stór og vöxtulegur trjálundur, sem fyrst var gróðursett í um 1910 af þáverandi ábúendum, Sigríði Gísladóttur og Pálma Sigurðssyni. Garðurinn var síðan aukinn verulega í tíð prestshjónanna, Sigríðar Stefánsdóttur og Gunnars Árnasonar.

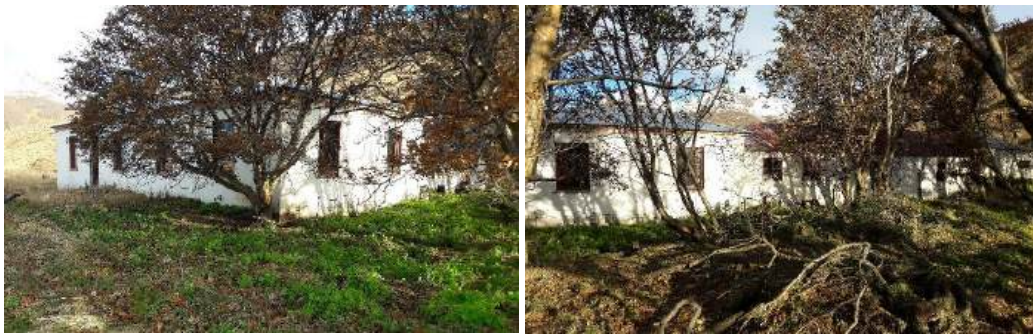
Vestur- og suðurhlíðar íbúðarhússins 8. október 2018. (Ljós. Gunnlaugur Haraldsson.)

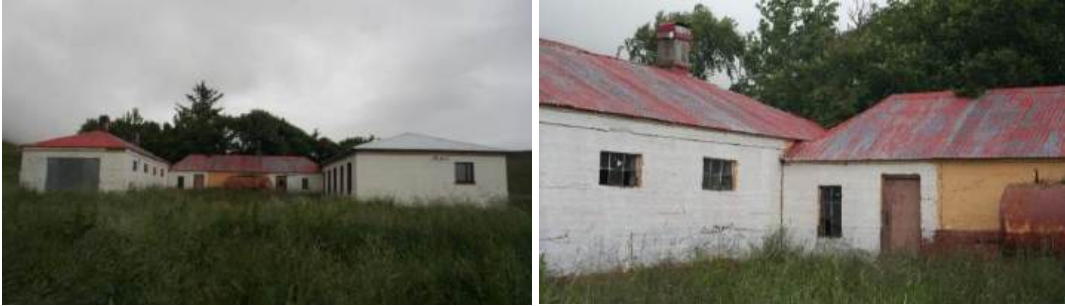
Íbúðarhúsið, geymslan og hlaðan sumarið 2015. (Ljósm. Páll J. Lindal.)

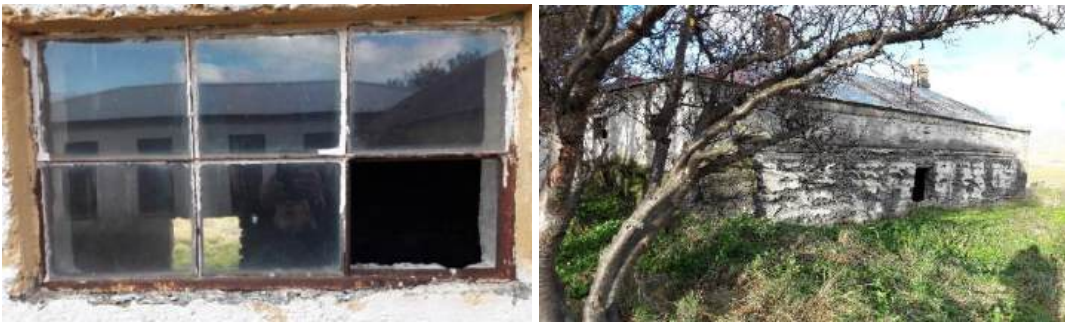
Íbúðarhúsið, geymsluhús og heyhlaðan mynda einskonar „húsagarð“, en austan við hlöðuna stóð áður torfbyggt fjós með valmaþaki, sem nú er horfið. (Ljósm. Páll J. Lindal, 2015 / Gunnlaugur Haraldsson, 2018.)

Hlaðan liggur samsíða íbúðarhúsinu og veit stöfnum mót suðri og norðri, en húsin þrjú mynda U-laga umgjörð á þrjá vegu um „húsagarð“ með erlendu sniði. Það fyrirkomulag er undirstrikað enn frekar

með þakgerð allra húsanna, sem eru lág-reist valmaþök eða gaflsneidd mænispök.⁷⁸⁹

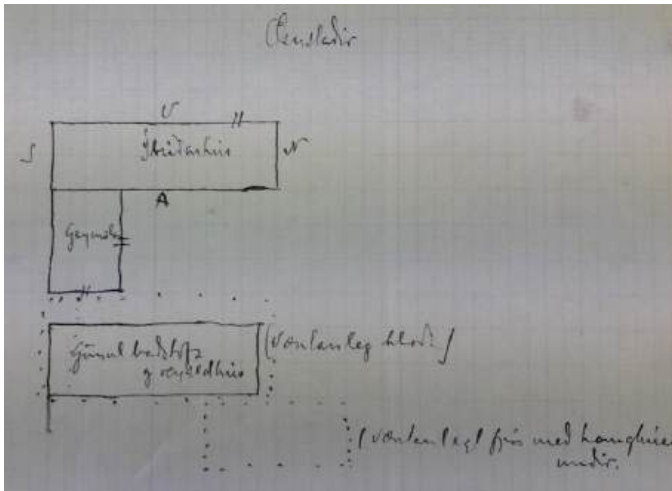
Uppdráttur séra Gunnars Árnasonar að staðsetningu húsa frá 18. desember 1937 vegna áforma um byggingu fjóss, haughúss og fjóshlöðu á gamla bæjarstæðinu austan við íbúðarhúsið. (Þí. Landbúnaðarráðuneytið 2001. BA/328.)

Í bréfi séra Gunnars Árnasonar, dags. 18. desember 1937, til Friðgeirs Björnssonar stjórnarráðsfulltrúa, lýsti hann áformum sínum um byggingu útihúsanna austan við íbúðarhúsið með svofelldum hætti:

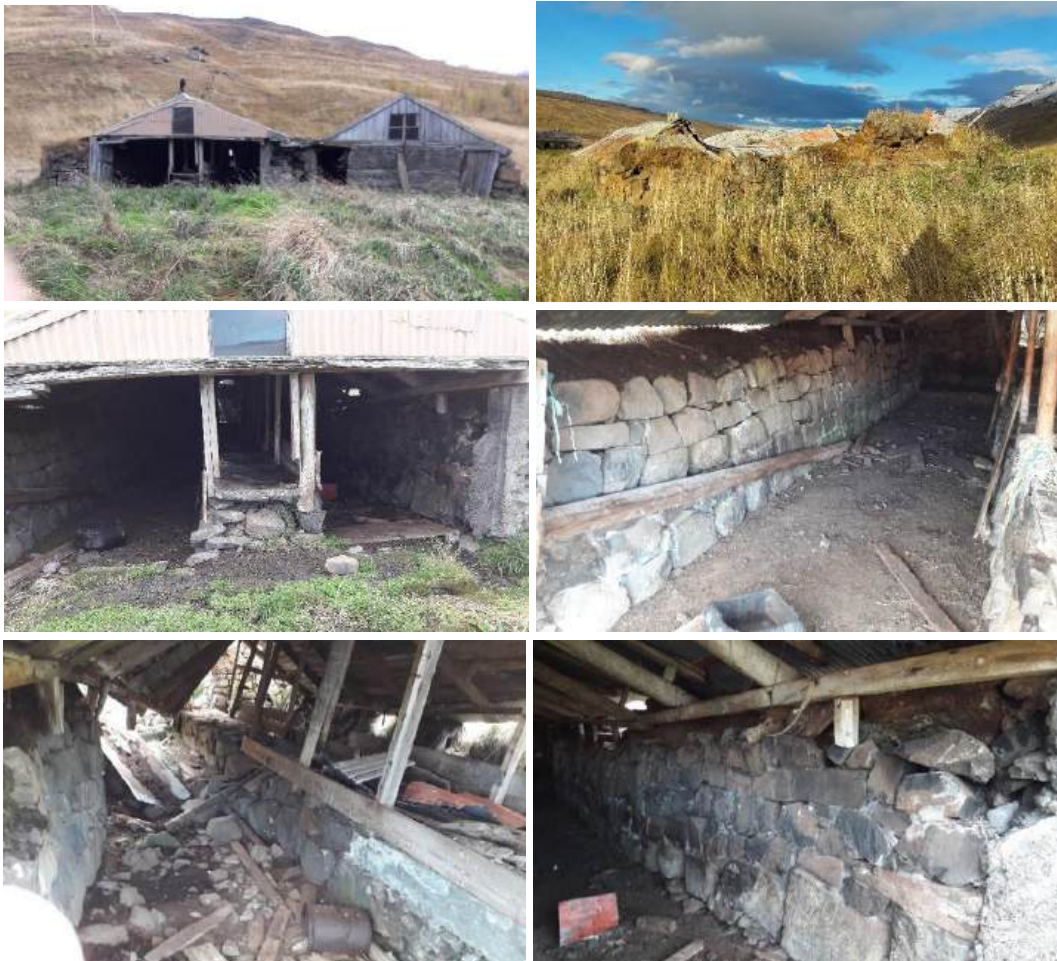
Austan við íbúðarhúsið og undir fjallsrótum standa þessi gömlu fjárhús, sem byggð voru ásamt áfastri hlöðu fyrir 1914, en hlaðan er nú fallin. (Ljós. Gunnlaugur Haraldsson, 8. október 2018.)

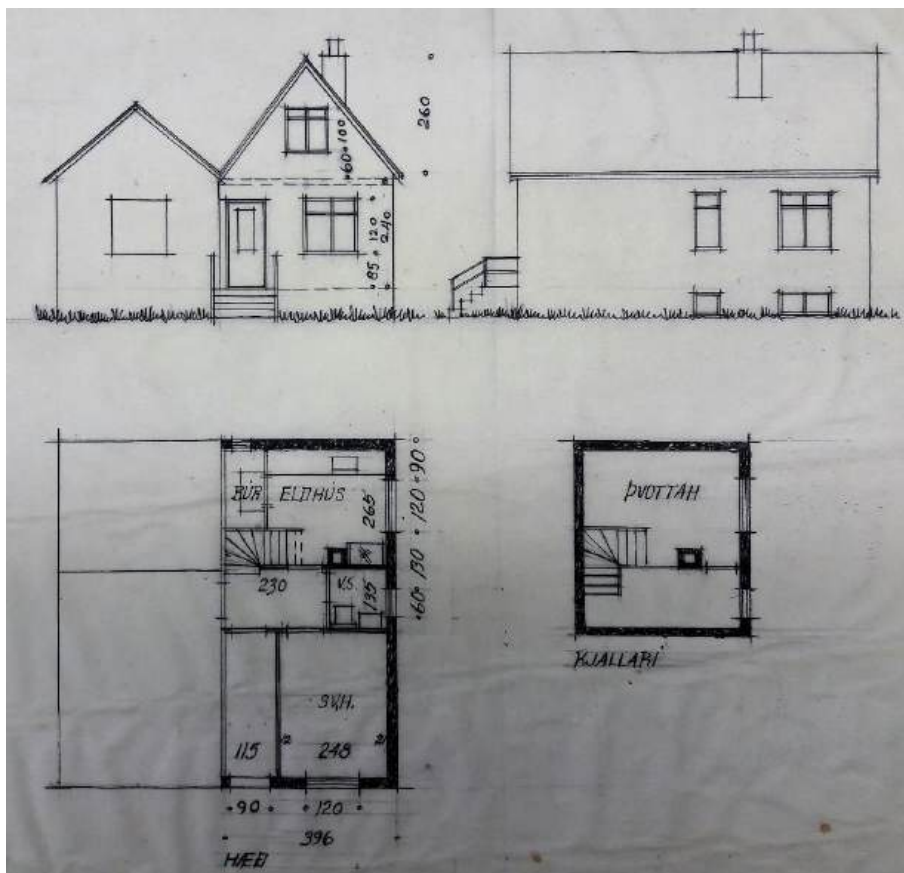
Uppdráttur Teiknistofu landbúnaðarins að yngri hluta íbúðarhússins í Gautsdal. (Þí. Byggingastofnun landbúnaðarins 2005 BB/28, nr. 1346.)

Yngra og eystra húsið er byggt úr steinsteypu árið 1948. Í fasteignaskrá Þjóðskrár 2018 er byggingarár íbúðarhússins skráð 1935 og heildarstærð þess talin 159,3 m². Í *Húnaþingi II* (s. 177) er húsið hins vegar talið steinsteyp og byggt árið 1948, 307 m³ að stærð. Það ártal miðast við byggingarár yngra hússins og er það skráð á spjald yfir aðaldyrum hússins. Yngra húsið var byggt samkv. uppdrætti frá Teiknistofu landbúnaðarins, en yfirsmiður við byggingu þess var Kristján Gunnarsson (1903-1986), trésmiðameistari á Blönduósi (Stígandi hf.). Hinn 15. nóvember 1955 gaf hann svohljóðandi lýsingu á húsinu:

1. Stærð 5 × 8 m grunnflötur, kjallari, ein hæð og ris. 2. Í kjallara eru 3 herbergi, þvottahús og geymsluherbergi og miðstöð. 3. Á hæðinni eru: 1 stofa, eldhús, snyrtiherbergi og búr ásamt gangi. Uppi á lofti eru tvö svefnherbergi. 4. Húsið er úr vandaðri steinsteypu og nú að öllu frágengið og í góðu ásigkomulagi.⁸⁰³

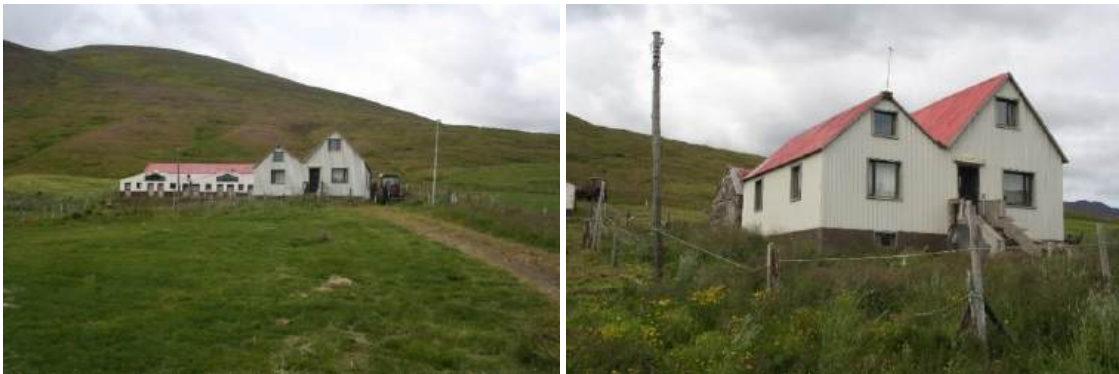
Íbúðarhúsið í Gautsdal sumarið 2015. (Ljós. Páll J. Lindal.)

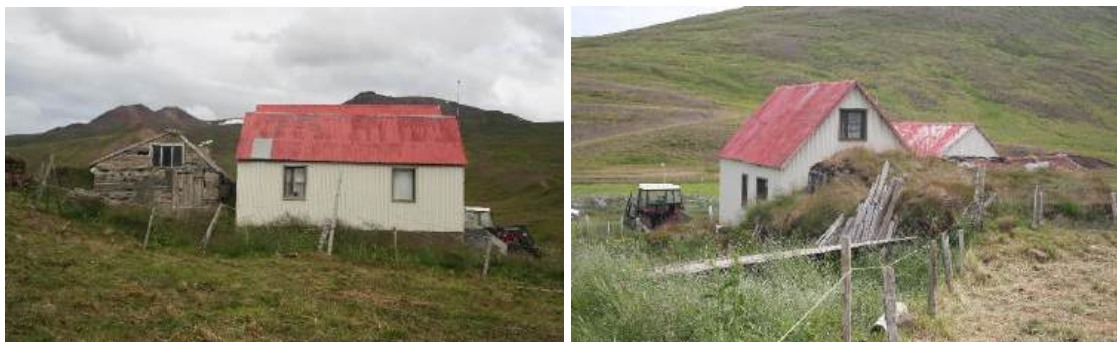
Fast norðan við íbúðarhúsið og samsíða því er gamalt *fjós*, sem upphaflega hýsti 9 gripi. Það er með grjóthlöðnum og steinsteyptum útveggjum, en járnklæddu mænispaki undir torfi. Húsið er nokkuð hrörlegt ásýndar, þakið sigið og víða komið rof í torfklæðningu. Dyr og þrískiptur gluggi eru á suðvesturstafni og annar gluggi á norðausturstafni, sem er hlaðinn úr torfi og grjóti eins og norðvesturlanghlið. Skv. fasteignaskrá Þjóðskrár 2018 var húsið byggt 1930, en í fasteignauttekt frá 1939 var fjósið sagt „lélegt torfhús“.

Gamla fjósið er fast norðan við íbúðarhúsið. (Ljós. Páll J. Lindal, 2015.)

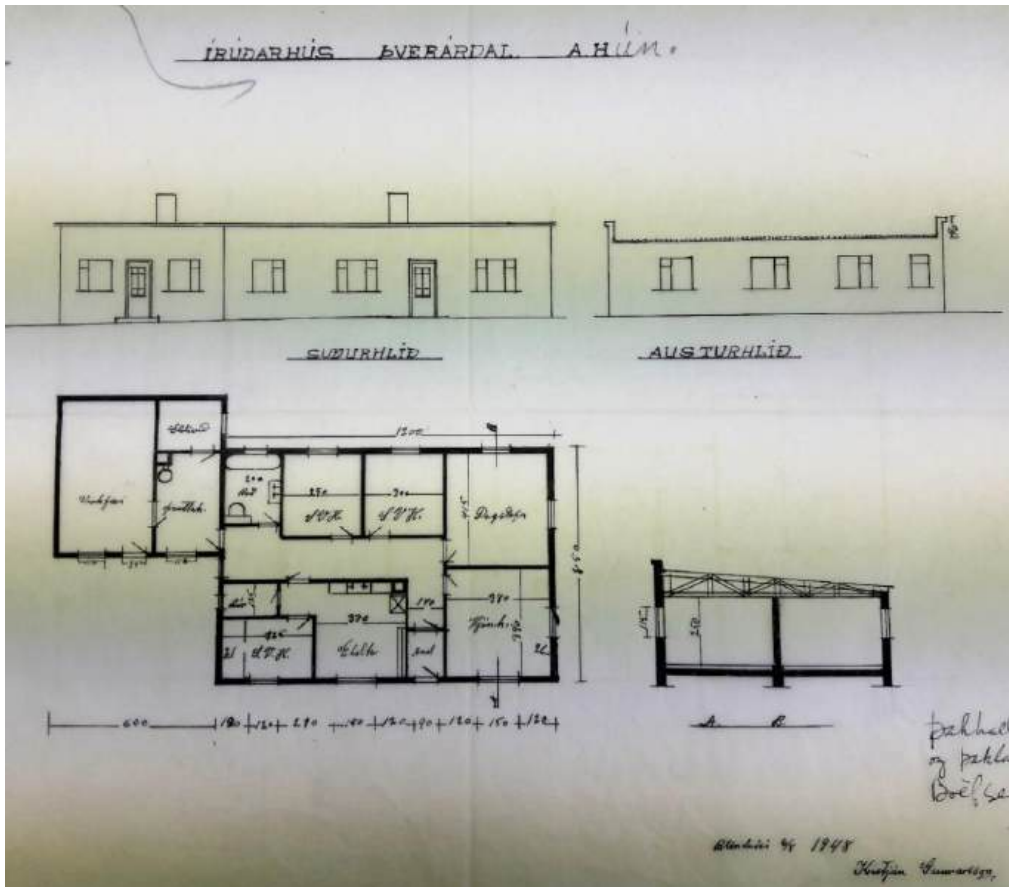
Uppdráttur Kristjáns Gunnarssonar að íbúðarhúsinu í Þverárdal, dags. 6. ágúst 1948. Svohljóðandi athugasemd Teiknistofu landbúnaðarins er skrifuð á uppráttinn: „Þakhalli lítill og þaklag óheppilegt. Bréf sent.“ (Þf. Byggingastofnun landbúnaðarins 2005 BB/30, nr. 1488.)

Gerð hússins vakti hörð viðbrögð af hálfu Teiknistofu landbúnaðarins, því að í umsögn hennar, dags. 13. júní 1949, með lánsúmsókn Árna Gunnarssonar sagði eftirfarandi:

Nýreist hús í Þverárdal. Halli á þaki hússins of lítill, auk þess er lag þaksins óheppilegt og alveg sérstaklega óásjálegt. Vafasamt hvort hús með þessu lagi getur talist lánshæft, enda virðist innrétting öll harla klaufaleg. Í fyllsta máta ógætilegt að reisa slíkt hús í trausti um lán, án þess að hafa fengið samþykka teikningu.⁸¹⁶

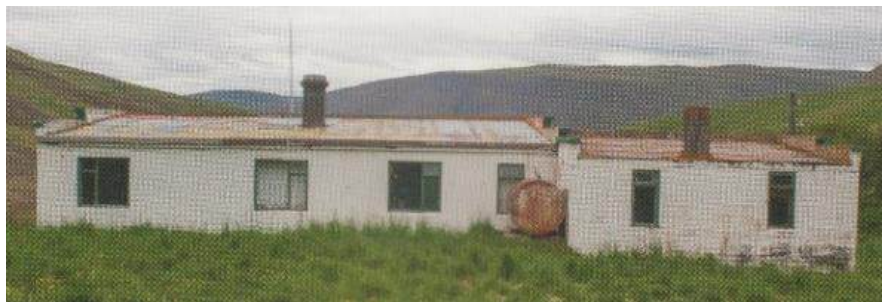
Íbúðarhúsið í Þverárdal sumarið 2013. (Eyðibýli á Íslandi V, s. 113.)

Húsið stendur austan við gamla bæjarhólinn, þar sem ennþá eru greinilegar tóftir útihúsa og steypur húsgrunnur. Íbúðarhúsið er steinsteypt á einni hæð með steypum grunni og gólfi, einhalla timburþaki og stölluðum göflum, 101,4 m² og 358 m³ að stærð. Steinsteypt geymsla með sama byggingarlagi er áföst norðurhlíð hússins, 36,9 m² að gólfleti, og byggð sama ár (1948). Skv. virðingargjörð frá 25.

sept. 1961 var íbúðarhúsið þó talið 96 m² og geymslan 48 m². Þá var einnig tilgreint annað geymsluhús, sérstætt úr steinsteyptu með járnþaki, 16 m² að stærð. Herbergjaskipan var þessi: Fimm íbúðarherbergi, eldhús, búr, baðherbergi og forstofa.⁸¹⁷ Húsið er í góðu ástandi. Stór verönd úr timbri er með framhlið hússins.⁸¹⁸

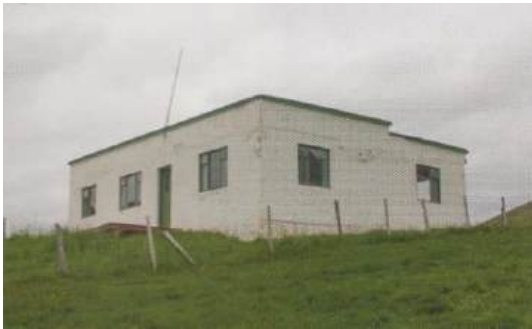
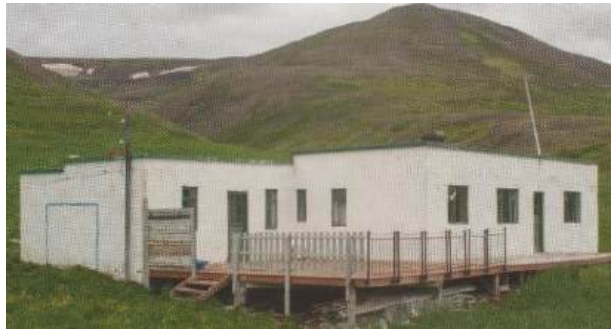
Íbúðarhúsið í Þverárdal sumarið 2013. (Eyðibýli á Íslandi V, s. 113.)

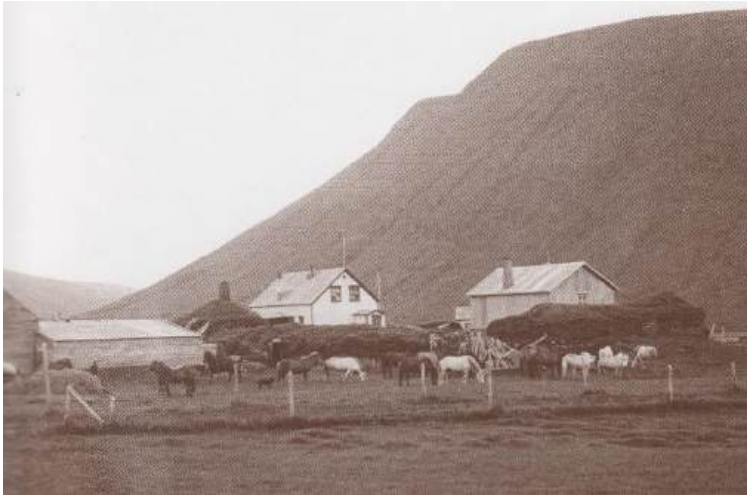
Bæjarhúsin í Bólstaðarhlíð sumarið 1935. Lengst til vinstri er steinsteyp hlaða, sem enn stendur, ásamt áföstu fjárhúsi. Vestan við það eru leifar útihúsa og gamla torfbæjarins, en sunnan við torfhúsin eru þinghúsið (lengst til hægri), timburíbúðarhúsið frá 1892 og gamla hlóðældhúsið með toppreistu þaki og strompi, sem tengt var timburhúsinu með viðbyggingu. (Schweizer, Bruno (2003 III), s. 203.)

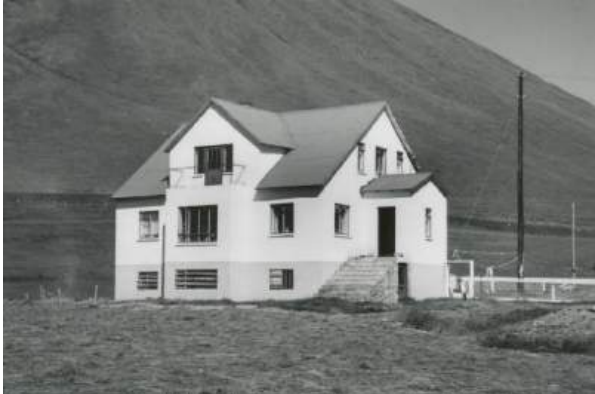
Íbúðarhúsið í Bólstaðarhlíð um 1977. (Ljósmyndasafn A-Hún.)

Árið 1950 var byggt nýtt íbúðarhús í Bólstaðarhlíð, talsvert norðvestur af gamla timburhúsinu og stendur það um 100 m spöl frá kirkjunni. Húsið var teiknað hjá Teiknistofu landbúnaðarins, en sömu teikningu var fylgt að mestu leyti við byggingu hússins í Ási í Vatnsdal, sem byggt var sama ár (sjá kafla 3.1.15). Ekki er kunnugt um nafn yfirmiðsins, en nokkur frávik voru gerð frá teikningu, s.s. á gluggasetningu á stafni. Húsið er steinsteypt, ein hæð með kjallara, háu portlausu risi, mænispaki og kvistum að suðvestan- og norðaustanverðu. Á þeim kvisti eru dyr, svo að gengt er út á litlar svalir á

þaki framskots fyrir miðri framhlið hússins. Óvíst er um aldur hins kvistsins, sem ekki var á frumteikningu hússins. Við norðvesturgافل er steinsteyptur inngangsskúr með mænispaki og steypum tröppum. Annar inngangsskúr með einhalla þaki er við bakhlið hússins. Húsið er alls 327,5 m² að gólfleti og 355 m³. Upphaflegu útliti þess hefur verið gjörbreytt og mikið laskað með breyttri gluggagerð og utanhússklæðningu úr járni.

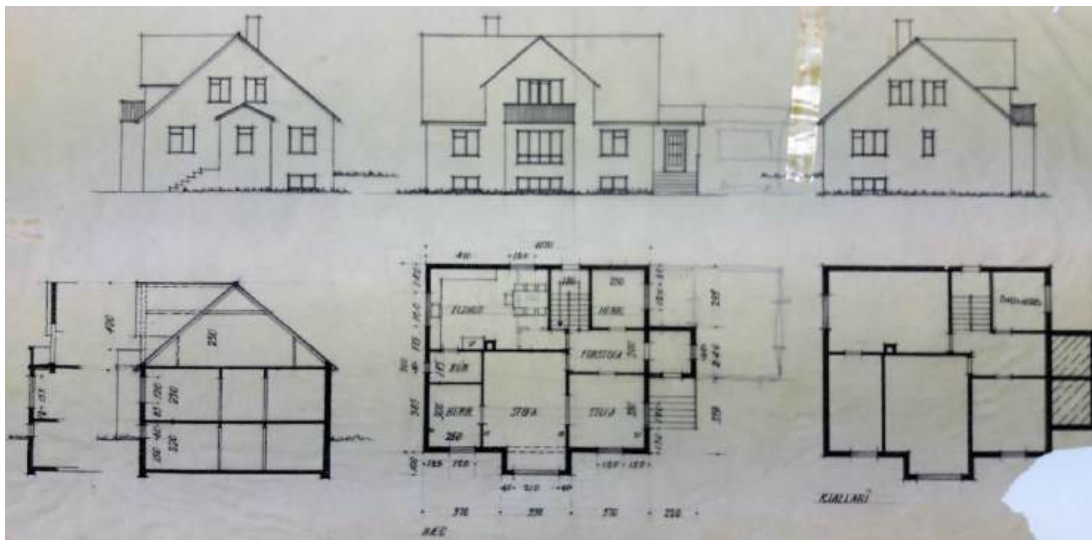
Teikningar Teiknistofu landbúnaðarins að íbúðarhúsinu í Bólstaðarhlíð. (Þf. Byggingastofnun landbúnaðarins 2005 BB/39, nr. 1499.)

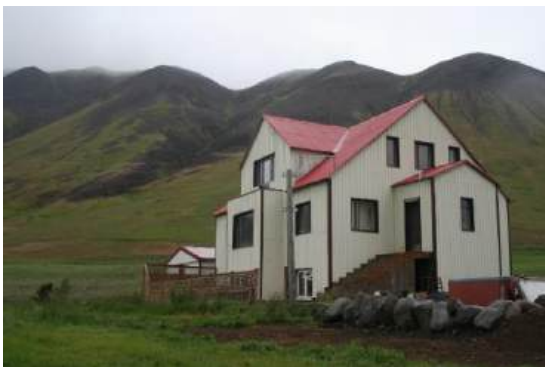
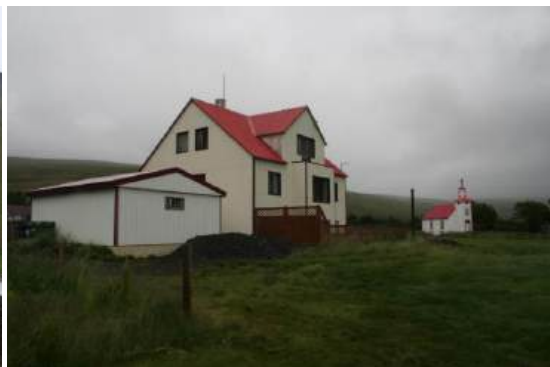
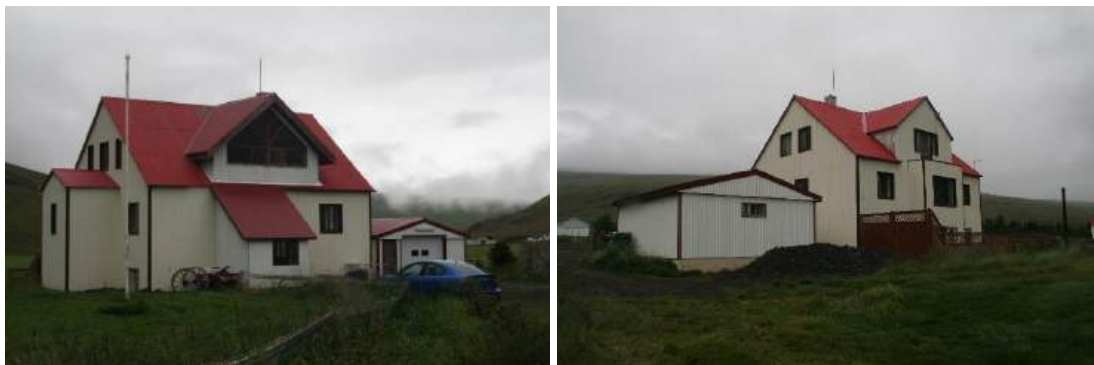
Íbúðarhúsið að Bólstaðarhlíð I sumarið 2015. (Ljós. Páll J. Lindal.)

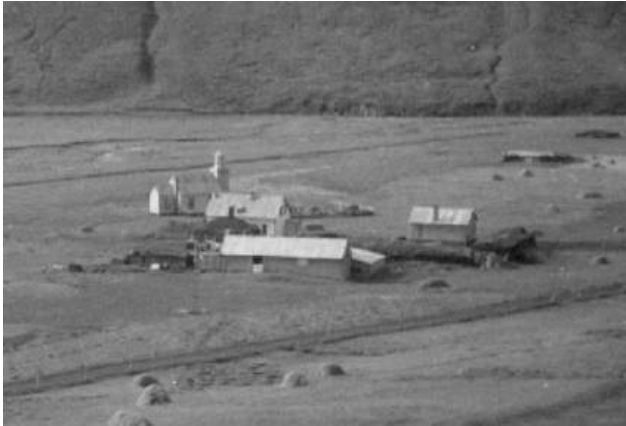
Horft úr norðaustri yfir bæjarstæðið í Bólstaðarhlíð 1936. Næst er steinsteypt heyhlaða (byggð um 1930) ásamt öðrum útihúsum og leifum gömlu bæjarhúsanna. Gamla hlóðaeldhúsið ber í timburíbúðarhúsið, en hægra megin við það er þinghúsið frá 1928. (Ljós. Bruno Schweizer (myndhluti) / Fornleifaskráning Húnavatnshrepps II, s. 21.)

Árið 1930 (eða 1931) lét Klemenz Guðmundsson byggja þrjú steinsteypt útihús á jörðinni: *heyhlöðu* með járnþaki, 351 m³ að stærð, *haughús* (102 m³) og *fjós* fyrir 12 nautgripi með járnþaki og torfi þar yfir.⁸²⁷ Steinsteypt útihús með járnþökum voru þessi árið 1939: *Fjós* fyrir 12 kýr með viðbyggðu *hest-*

Af þessum húsum standa nú einungis *hlaða* (56,7 m²) og *geymsla* (13,3 m²), sem óvíst er hvaða hlutverki gegndi upphaflega. Bæði húsin eru talin byggð árið 1927 skv. fasteignaskrá Þjóðskrár 2018. Samkvæmt því eru þau *meðal elstu steinsteyptu útihúsa*, sem ennþá eru varðveitt í Húnavatnshreppi. Fjárhús frá 1952 er áfast suðvesturhlíð hlöðunnar.

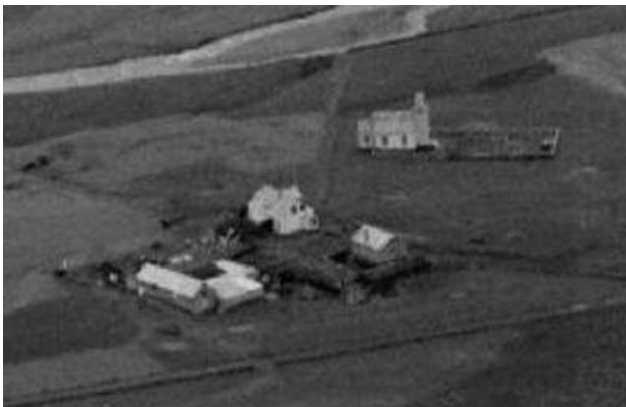
Horft yfir bæjarstæðið úr norðvestri 1936. Nýleg og steinsteypt útihús eru í forgrunni til vinstri. (Ljós. Bruno Schweizer (myndhluti) / Fornleifaskráning Húnavatnshrepps II, s. 21.)

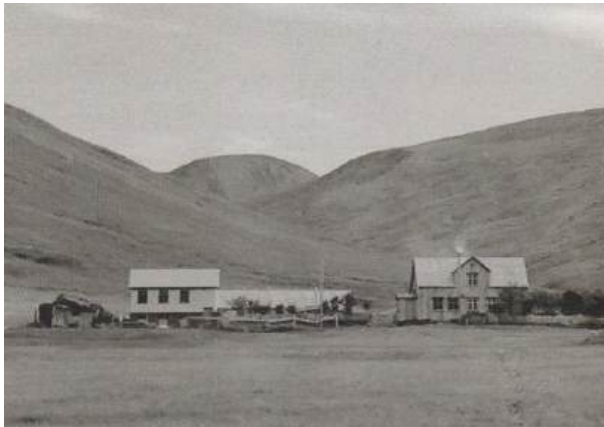
Þinghúsið í Bólstaðarhlíð er til vinstri, skammt norðaustan við gamla íbúðarhúsið. Austan við þinghúsið er hesthús úr torfi og grjóti, sem byggt var af Ungmennafélagi Bólstaðarhlíðarhrepps. (Ljósm. Páll Jónsson. Héraðsskjalasafn Skagfirðinga. Kirkjur Íslands VIII, s. 109, myndhluti.)

Var í fyrstu byggður kjallari 8 × 11 álnir að grunnfleti og mun hann hafa verið steypdur upp og sett þak á til bráðabirgða á árunum 1922-24. Var kjallari þessi notaður til funda- og samkomuhalds næstu árin. Síðan var byggð járnklædd timburhæð ofan á kjallarann, og var það samkomusalur með litlu leiksviði í öðrum enda. Í kjallaranum var komið fyrir litlu eld-húsi og einu herbergi, sem notað var til fundarhalda og kaffisölu, þar var einnig bókasafn hreppsins til húsa. Var þetta litla hús samkomustaður Bólhlíðinga og miðstöð talsvert umfangsmikillar félagsstarfsemi þar til félagsheimilið Húnaver tók til starfa.⁸³³

Árið 1930 var húsinu þannig lýst: „Þinghús, eign hreppsins, úr timbri með steinsteypum kjallara, járnvörðu þaki og útveggjum, stærð 7,55 × 5,35 metrar. Nýbyggt.“ Árið 1939 var lýsingin þessi: „Úr timbri með steypum kjallara. Veggir og þak járnvarið. Stærð 200 m³. Viðbyggður skúr, steinsteypdur með járnþaki, 58 m³.“

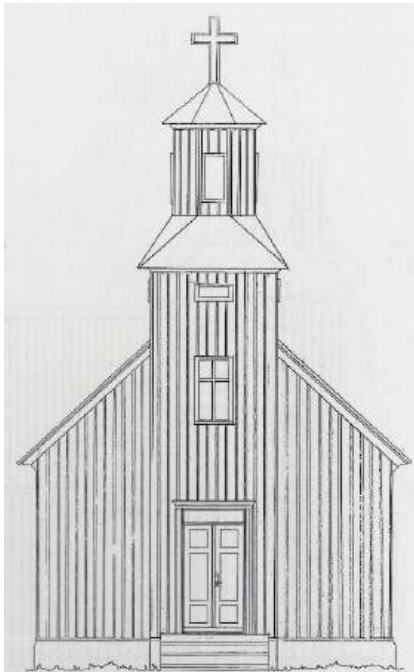
Framstafn Bólstaðarhlíðarkirkju í mkv. 1:100, mælt og teiknað af arkitektanemum undir stjórn Pouls Nedergaards Jensen. (Kirkjur Íslands VIII, s. 111).

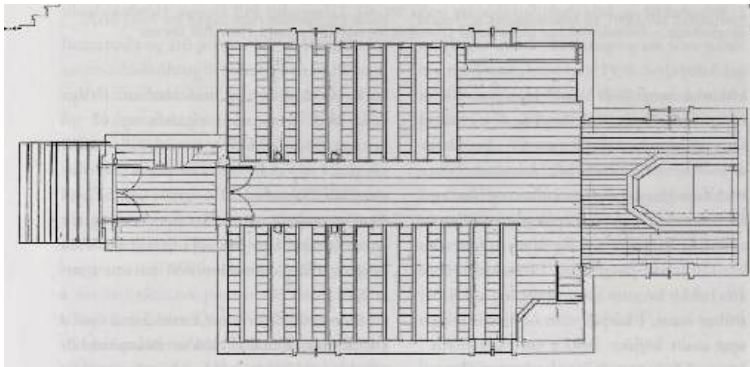
honum áttstrent þak. Á því er áttstrendur turn, 2,22 á lengd og 2,30 m á breidd, með lágu áttstrendu þaki. Tveir gluggar eru á hvorri hlið framkirkju, einn á hvorri hlið kórs og einn á framhlið stöpsuls, allir með krosspóstum og fjórum rúðum. Á stöpli er enn fremur gluggi undir þakskeggi á þremur hliðum og

hljómpop með hlera fyrir á fjórum turnhliðum. Kirkjan er klædd utan með listabili, þök framkirkju og kórs með bárujárni og turnþök með sléttjárni. Upphaflega voru þökin pappklædd timbursúð, en járn sett á framkirkju og kór 1910 og á turninn 1933.⁸⁴¹

Grunnmynd og langskurður í mkv. 1:100, mælt og teiknað arkitektanemum undir stjórn Pouls Nedergaards Jensen. (Kirkjur Íslands VIII, s. 110.)

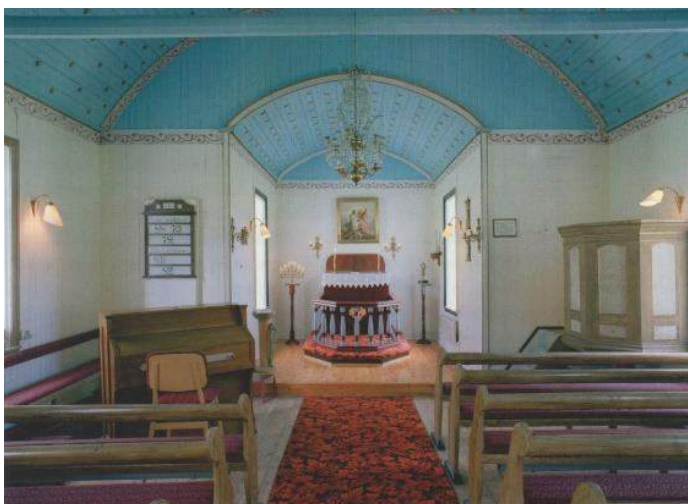
Að innri gerð skiptist kirkjan í forkirkju í stöpli, framkirkju með setulofti og kór undir minna formi. Stjörnum prýddar hvelvingar eru yfir kór og framkirkju og veggir klæddir strikuðum og breiðum panelborðum. Úr forkirkju liggur stigi upp á stöpuloft og þaðan er gengið inn á setuloftið. Kirkjan heldur í meginatriðum upp-

Horft inn framkirkju og kór. (Ljósmynd. Guðmundur Ingólfsson. Ímynd. Kirkjur Íslands VIII, s. 117.)

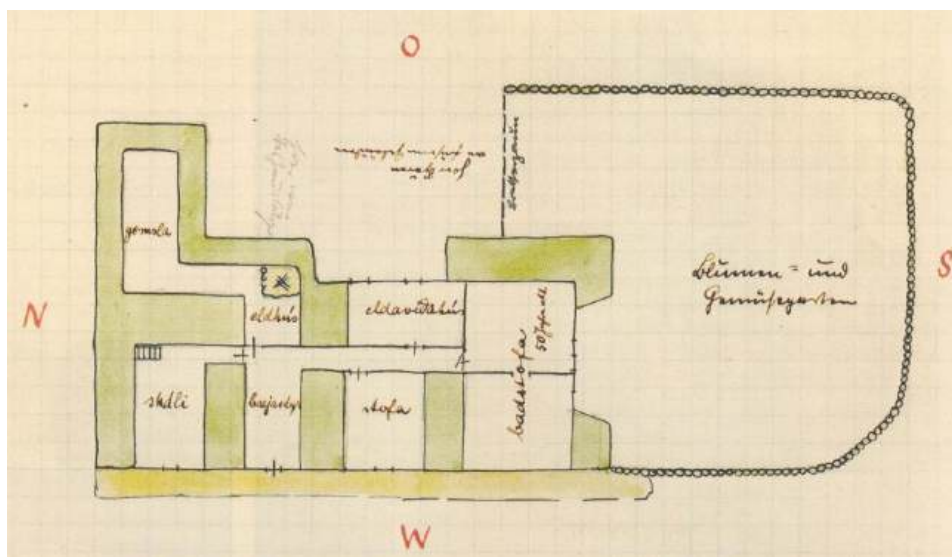
Grunteikning af bæjarhúsum á Gili, gerð af Bruno Schweizer 1935. (Schweizer, Bruno (2003 III, s. 222.)

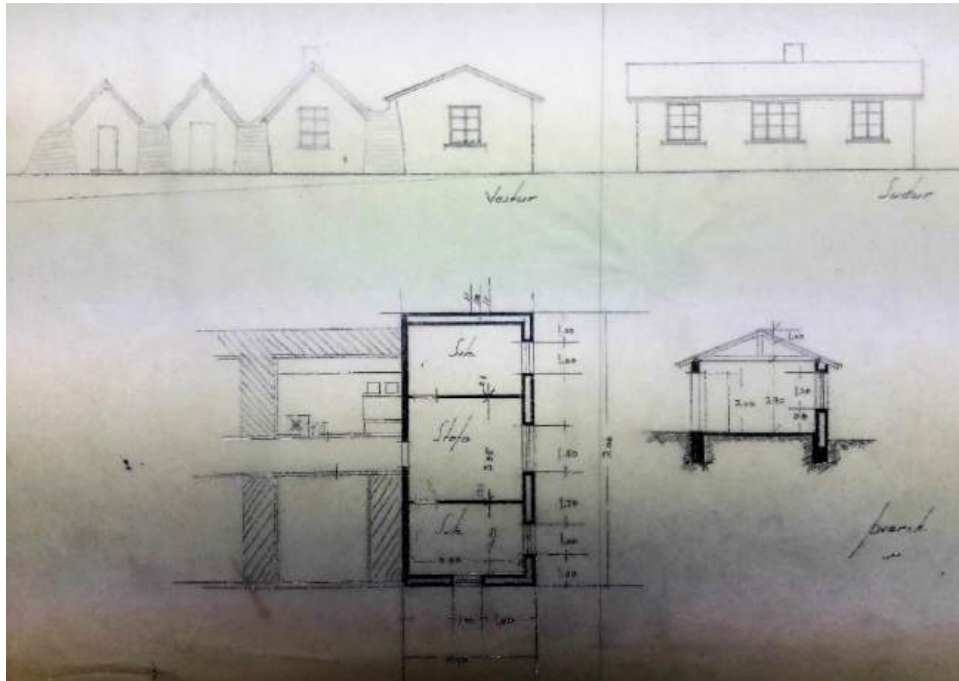
Uppdráttur Teiknistofu landbúnaðarins að því steinsteyppta húsi, sem byggt var við gömlu bæjarhúsin 1939. (Þí. Byggingastofnun landbúnaðarins 2005 BB/12, nr. 520.)

Fyrir byggingu þess stóðu hjónin Stefán Sigurðsson og Elísabet Guðmundsdóttir ásamt dóttur sinni og tengdasyni, en sjálfur fékkst Stefán við húsasmíðar og mun því hafa byggt húsið skv. uppdrætti frá Teiknistofu landbúnaðarins. Því var þannig lýst í fasteignamati 1939: „Íbúðarhús úr steinsteypu, ekki fullgert. Útveggir tvöfaldir með torfstoppi, þak timbursúð, pappi og járn. Ein hæð og lítið ris, enginn kjallari. Á hæðinni eru 3 herbergi, skilrúm, steipt, gólf og loft úr timbri. Loft ekki nothæft. Stærð 9,8 × 4,5 m, vegg hæð 2,5 m, rishæð 1 m. Tveir miðstöðvarofnar hitaðir frá eldavél.“

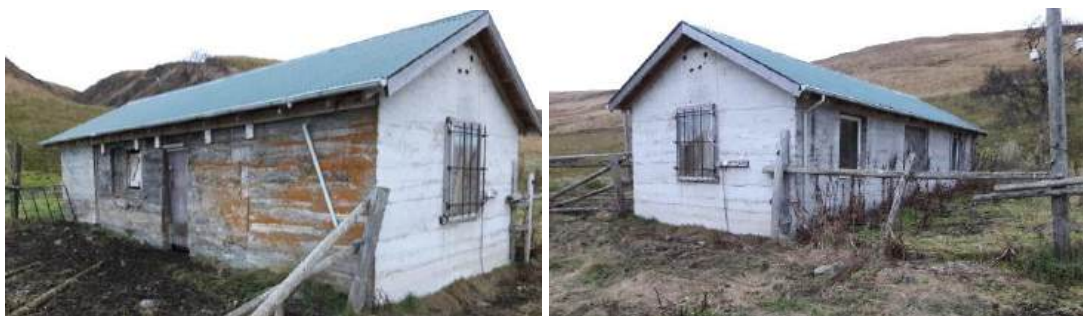
Öll áður nefnd hús eru nú horfin nema rafstöðvarhúsið og íbúðarhúsið frá 1939, en það þjónar nú sem *hesthús*. Var það byggt upp árið 1989 úr steintóftinni, sem stóð af sér húsbrunnann 1963, af Friðriki Björnssyni bónda. Það er 43,6 m² að gólfleti samkv. fasteignaskrá Þjóðskrár 2018 og stendur á gamla bæjarstæðinu, vestan við Gíslækinn.

Steinsteypt hesthús á gamla bæjarstæðinu var byggt upp úr íbúðarhúsinu, sem byggt var 1939 og brann 1963. (Ljós. Gunnlaugur Haraldsson.)

Listrænt gildi/ byggingarlist:	Lágt	Einfalt og sérkennalaust steinsteypuhús með mænisþaki.
Menningarsögulegt gildi:	Miðlung	Húsið var upphaflega byggt sem íbúðarhús, en síðar endurbyggt 1989 sem hesthús eftir bruna 1963.
Umhverfisgildi:	Miðlung	Húsið stendur á gamla bæjarstæðinu og nýtur sín vel.
Upprunalegt gildi:	Lágt	Húsið er nýtt sem hesthús, en heldur þó að miklu leyti upprunalegu sniði.
Tæknilegt ástand:	Gott	Húsið er í góðu ástandi og vel við haldið.
Varðveislugildi:	Miðlung	Hefur nokkurt varðveislugildi vegna sögu sinnar.
Niðurstaða varðveislumats:		Ekki er gerð tillaga um ráðstafanir til varðveislu hússins, enda eru varðveittar upprunalegar teikningar að því.

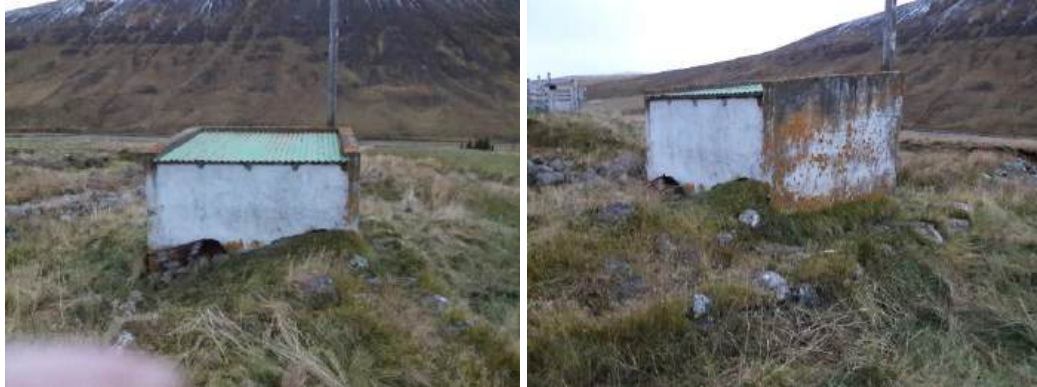
Rafstöðvarhúsið stendur enn á bakka Gilslægjar, nokkurn spöl neðan við gamla bæjarstæðið. Húsið er steinsteypt með einhalla þaki og dyrum og litlum glugga á norðurgafli. Það er 2,66 m að lengd og 2,14 m á breidd, en vegg hæð 2,0 m og 1,75 m á þeirri hlið, sem snýr að fjalli. Húsið er skráð *geymsla* í fasteignaskrá Þjóðskrár 2018, 5,5 m² að gólfleti. Eins er það talið byggt árið 1938, sem er bersýnilega rangt miðað við frásögnina hér að framan.

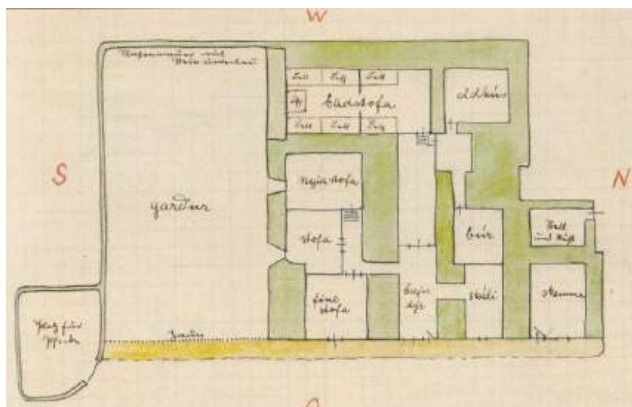
Grunnteikning af bæjarhúsum á Skeggsstöðum, gerð af Bruno Schweizer 1935. (Schweizer, Bruno (2003 III, s. 235.)

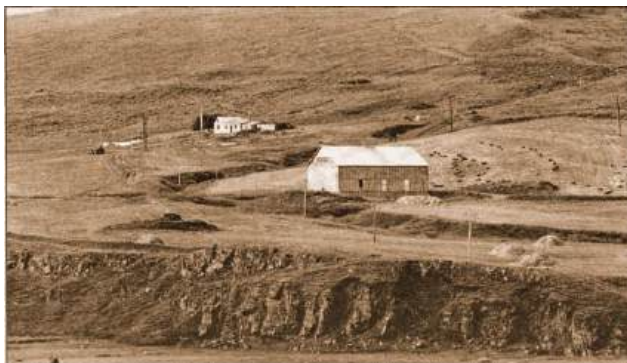
Íbúðarhúsið á Skeggsstöðum um 1977. Eldri hluti þess er háreista húsið til vinstri, sem snýr stafni að hlaði, en til hægri er yngri hlutinn frá 1948. (Ljósm. Húnaþing III, s. 189.)

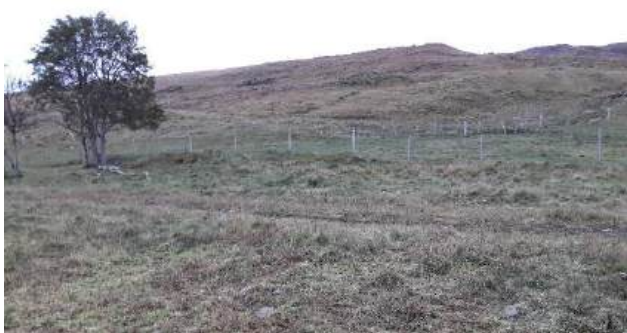
Efri mynd: Horft heim að Skeggsstöðum frá eystri bakka Svartár. (Ljósm. Unnar Agnarsson. Lesbók Morgunblaðsins 18. mars 2000, s. 13.) Neðri mynd: Gamla bæjarstæðið er nú gróin grasflöt með nokkrum reynitrjám. (Ljósm. Gunnlaugur Haraldsson, 9. október 2018.)

Um 1977 var húsið sagt byggt úr blönduðu efni og heildarstærð þess talin 224 m³. Síðast var búið í húsinu árið 1979 og það rifið til grunna um 2010. Gamla bæjarstæðið er nú gróin grasflöt, en sunnan við hana stendur ennþá eitt þeirra vöxtulegu reynitrjáa, sem fyrrum prýddu trjálundinn við húsið.

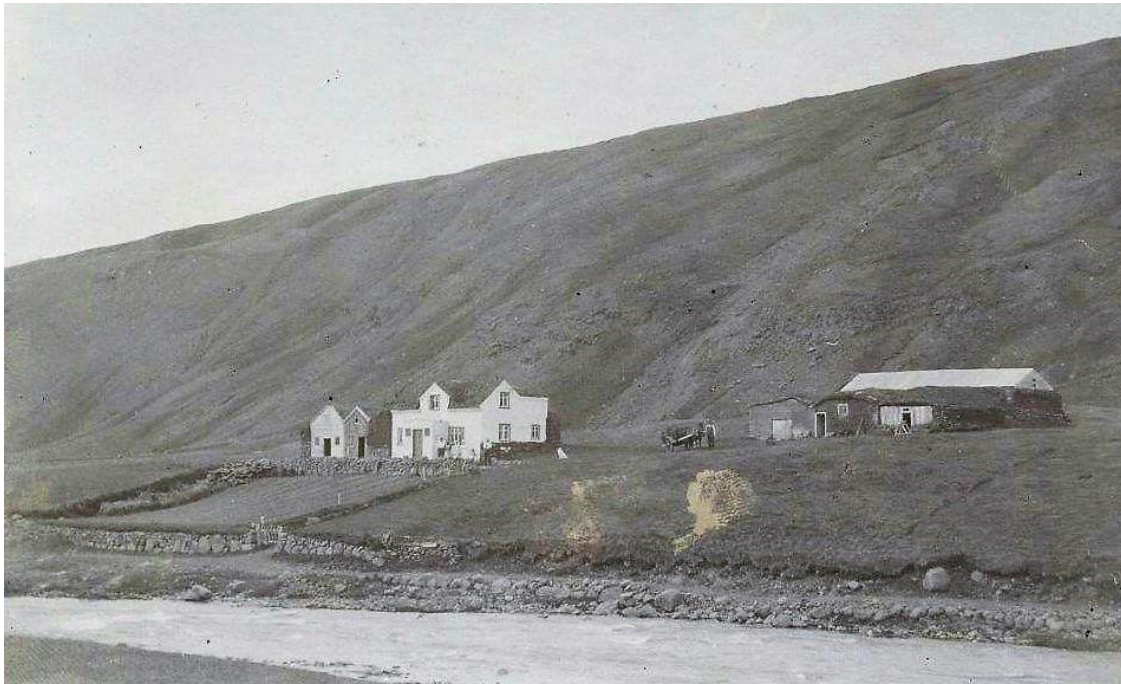
Íbúðar- og útihús í Brattahlíð á fyrri hluta síðustu aldar. Til vinstri við framhúsið eru smiðja og skemma nyrst. (Ljósmyndasafn A-Hún.)

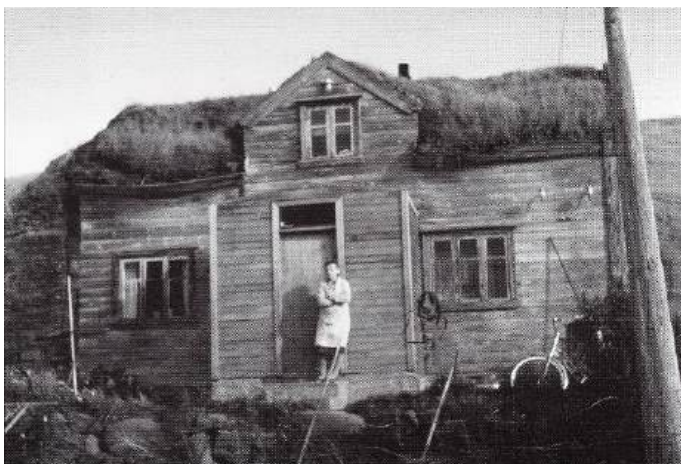
Brattahlíðarbærinn um eða eftir miðja síðustu öld. Við útidyr stendur húsfreyjan, Bjarnveig Jóhannesdóttir (1886-1987). (*Ettir Austur-Húnvetninga II*, s. 697.)

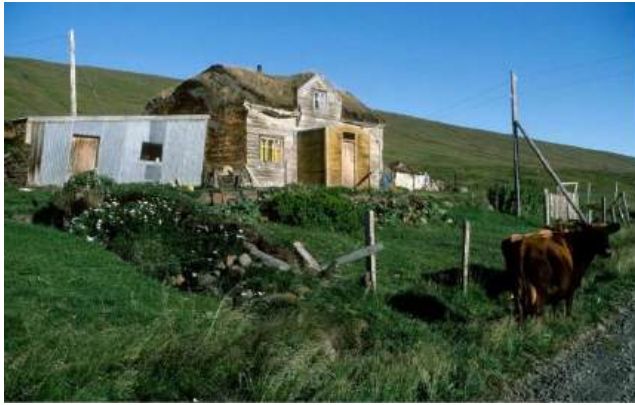
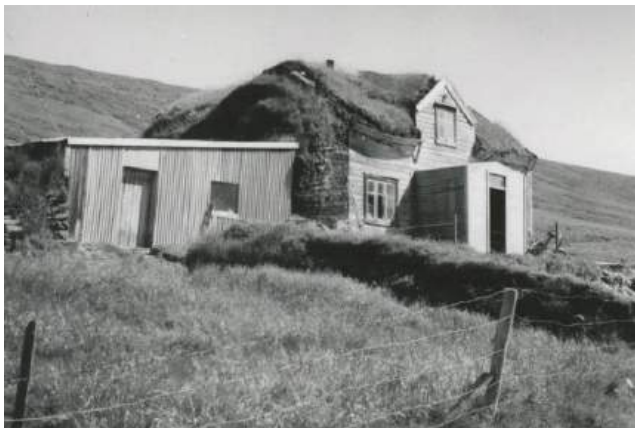
Bæjarhúsin um 1970 (efri mynd) og 1977 (neðri mynd). Þá hafði verið byggt bárujárnsklætt timburhús með einhalla þaki norðan við framhúsið upp úr eldri húsum, sem þar stóðu. Þau voru skemma og smíðja með burstum að hlaði, en torfveggjum að norðan- og austanverðu, sem ennþá standa óraskaðir. Innangengt er í húsið úr kjallara íbúðarhússins eins og í smíðjuna áður. (Ágúst Guðmundsson / Ljósmyndasafn A-Hún.)

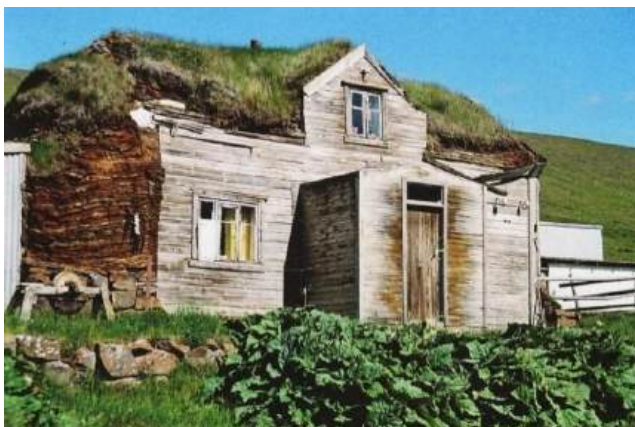
Framhlið (vesturhlið) Brattahlíðar 2003. (Hjörleifur Stefánsson (2013), s. 117.)

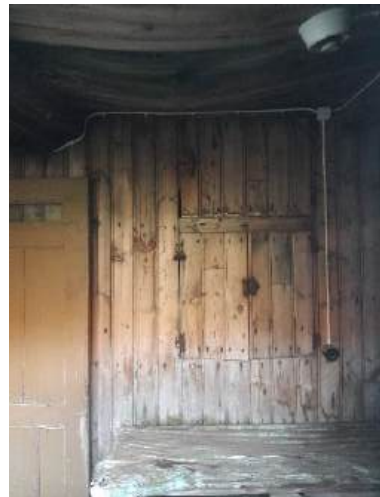
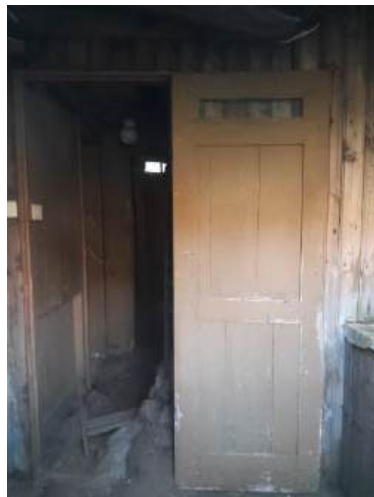
Úr búi og eldhúsi. (Ljós. Páll J. Línal, 9. október 2018.)

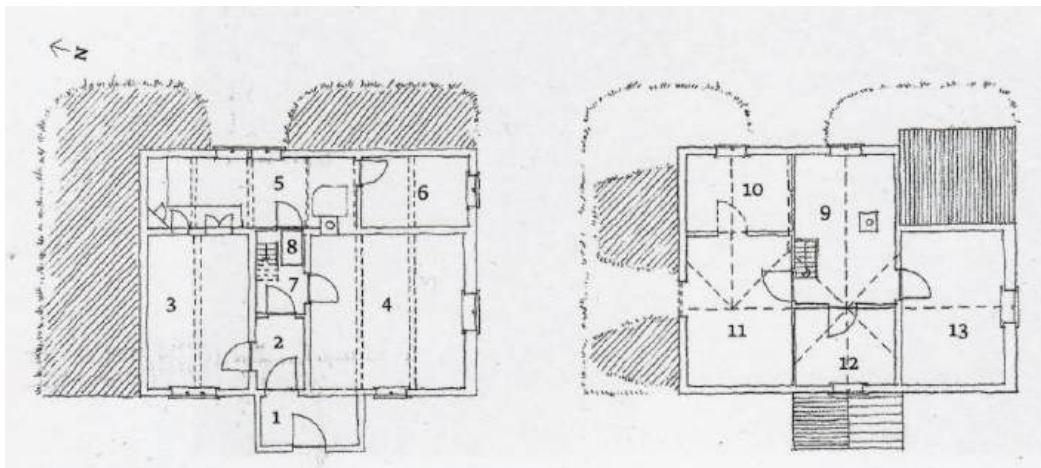
Grunnmynd af stofuhæð og risi (mælikvarði 1:200), teiknað 2012 af Hjörleifi Stefánssyni eftir mælingum Guðrúnar Jónsdóttur arkitekts frá 2004. Skýringar: Neðri hæð: 1. forstofa, 2. gangur, 3. herbergi, 4. stofa, 5. eldhús, 6. búr/geymsla, 7. stigi til loftsins, 8. hleri að kjallara. Efri hæð: 9. stigapallur, 10., 11., 12. og 13. herbergi. (Hjörleifur Stefánsson (2013), s. 117.)

Sumarið 2004 voru bæjarhúsin mæld upp af Guðrúnu Jónsdóttur arkitekt og Páli J. Líndal.⁸⁷⁴ Á grundvelli þeirra mælinga vann Hjörleifur Stefánsson arkitekt uppdrætti af húsinu í ágúst 2012 og birti í bók sinni *Af moldu*, sem kom út síðla árs 2013. Þar er gefin glögg lýsing á bænum, byggð á rannsókn Guðrúnar, og dregin upp skýr mynd af ytri og innri gerð hússins, eins og síðustu íbúar þess skildu við það, svo og á skemmu, smiðju og hlóðældhúsi, sem voru áföst húsinu fyrrum. Lýsingin virðist þó byggja á þeirri forsendu, að báðir hlutar bæjarins séu jafnaldra, en hún fær vart staðist, eins og fyrr er lýst:

við hann eru íveruherbergi en eldhús og búr innan við. Útidyr voru á framþili bæjarins og innan við þær gangur. Seinna var gerður inngönguskúr framan við útidyrnar. Sunnan við ganginn var stofa en að norðan herbergi. Bæði höfðu glugga á framþilinu en stofan auk þess glugga á suðurgafli hússins. Gangurinn lá að eldhúsinu en inn af því að sunnanverðu var búið. Í ganginum var stigi til loftsins og hleri í gólfi með stiga til kjallarans, sem er undir nyrðri hluta hússins. Efri hæðin er portbyggt ris með einum kvisti á vesturhliðinni og tveimur sambyggðum kvistum á austurhliðinni. Þar uppi eru fjögur lítil herbergi auk stigapalls.⁸⁷⁵

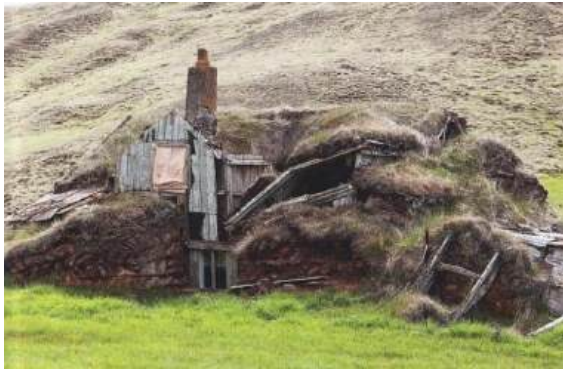
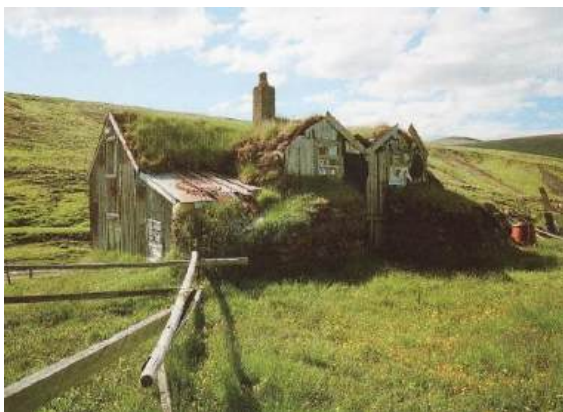
Efri mynd: Austurhlið bæjarins 2012, nánast að hruni komin og nyrðri kvisturinn fallinn. (Ljósmynd: Guðmundur Ingólfsson. Af moldu, s. 119.)

Neðri mynd: Austurhlið og suðurgafli bæjarins 2003. (Hjörleifur Stefánsson (2013), s. 118.)

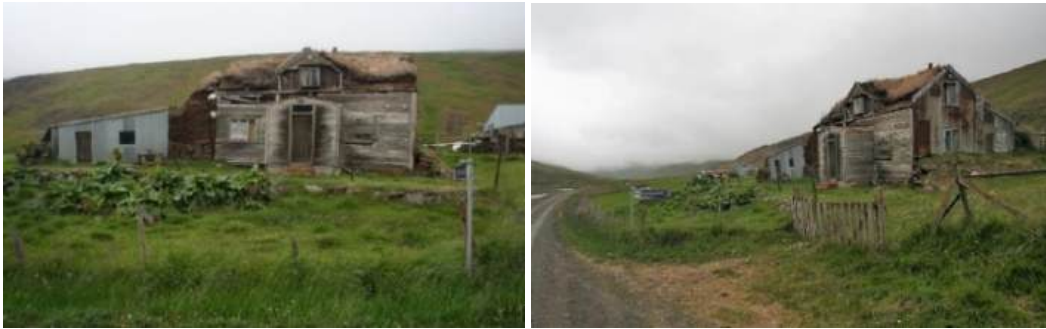
Brattahlíð í ágúst 2015. (Ljós. Páll J. Líndal.)

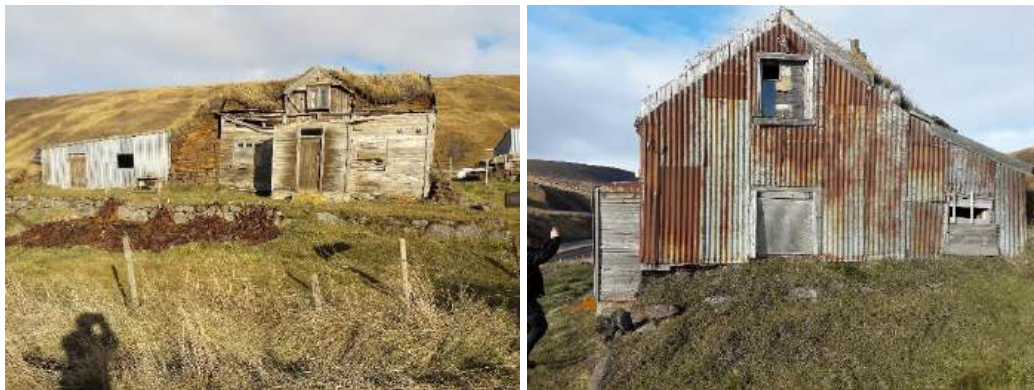
Brattahlíð 9. október 2018. (Ljós. Gunnlaugur Haraldsson.)
