Húsakönnun í Húnavatnshreppi

1. útgáfa - maí 2019

Unnið að beiðni Húnavatnshrepps með styrk frá Húsafriðunarsjóði.

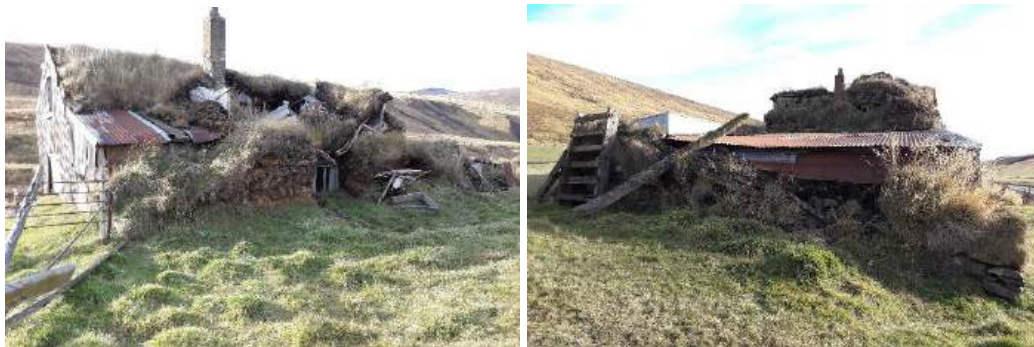
Til vinstri sést bakhlið (austurhlið) bæjarins og til hægri norðurhlið „geymslunnar“, sem er áföst norðurgafli framhússins. (Ljósmynd Gunnlaugur Haraldsson, 9. október 2018.)

Ekki er mörgum torfbæjum til að dreifa af svipuðum toga, og væri full ástæða til þess að gera við húsið og varðveita það sem dæmi um seinasta skeiðið í þróun torfbæjarins þegar ný og betri hitunartækni mótaði húsaskipan. Nú eru síðustu forvöð áður en bærinn verður að rúst. Að öðrum kosti er kjörið tækifæri fyrir fornleifafræðinga að fylgjast með því hvernig slík breyting á sér stað.⁸⁷⁶

Lengi hefur verið talað fyrir varðveislu bæjarins og skal hér m.a. á það minnt, að árið 2006 lagði minjavörður Norðurlands vestra til að hann yrði varðveittur og lýsti Húsafriðunarnefnd yfir stuðningi sínum við það.⁸⁷⁷

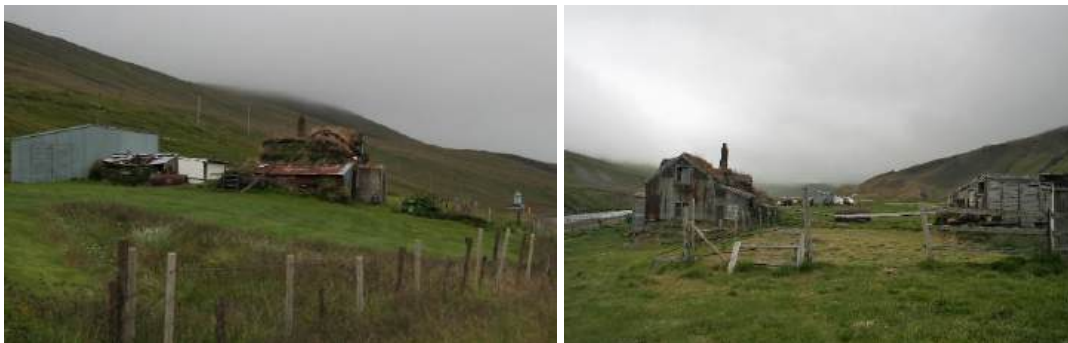
Bæjarhúsin séð úr norðri og suðri í ágúst 2015. (Ljós. Páll J. Lindal.)

Listrænt gildi/ byggingarlist:	Hátt	Eldri hluti bæjarins er framhús (langhús) af Marbælisgerð.
Menningarsögulegt gildi:	Hátt	Húsið er vegna byggingarlags fágætt dæmi um seinasta skeiðið í þróun torfbæjarins, þ.e. millistigið frá torfbæ til steinhúsa.
Umhverfisgildi:	Hátt	Bærinn stendur á fornu bæjarstæði og er kjarni þeirra gömlu mannvirkja, sem þar mynda einstæða heild og eru fágætt sýnis-horn af menningarlandslagi frá eldri tíð.
Upprunalegt gildi:	Hátt	Þrátt fyrir mikla hrönnun er bærinn í megindrattum í upprunalegu formi.
Tæknilegt ástand:	Lélegt	Bærinn er mjög illa farinn vegna aldurs og áratuga vanhirðu.
Varðveislugildi:	Hátt	Bæjarhúsin hafa afar mikið varðveislugildi skv. framansögðu.
Niðurstaða varðveislumats:		Elsti hluti bæjarins er friðaður skv. aldursákvæði 29. gr. laga um menningarminjar nr. 80/2012. Ennfremur er lagt til að öll bæjar-

hús, ásamt gömlum útihúsum, garðlögum og fornum mannvirkjum, verði vernduð til frambúðar með hverfisvernd í aðal- og deiliskipulagi skv. 2. gr. skipulagslaga nr. 123/2010. Er hér m.a. vísað til svohljóðandi ákvæðis í Aðalskipulagi Húnavatns-hrepps 2010-2022: „Elsti hluti túnsins ásamt íbúðarhúsi sem byggt var árið 1900 úr timbri, torfi og grjóti og útihúsum sem byggð eru úr timbri, torfi og grjóti. Gerð er tillaga um að staðurinn verði hverfisverndaður. Þetta eru einstakar minjar með mikið rannsóknar- og fræðslugildi, sjá einnig kafla 4.2.2 Þjóðminjaverndarsvæði. Verndað gegn niðurrifi og breytingum samkvæmt sérstakri áætlun sem gerð hefur verið. Einnig hefur verið gerð tillaga um þjóðminjavernd, sbr. kafla 4.2.2 Þjóðminjaverndarsvæði.“⁸⁷⁸

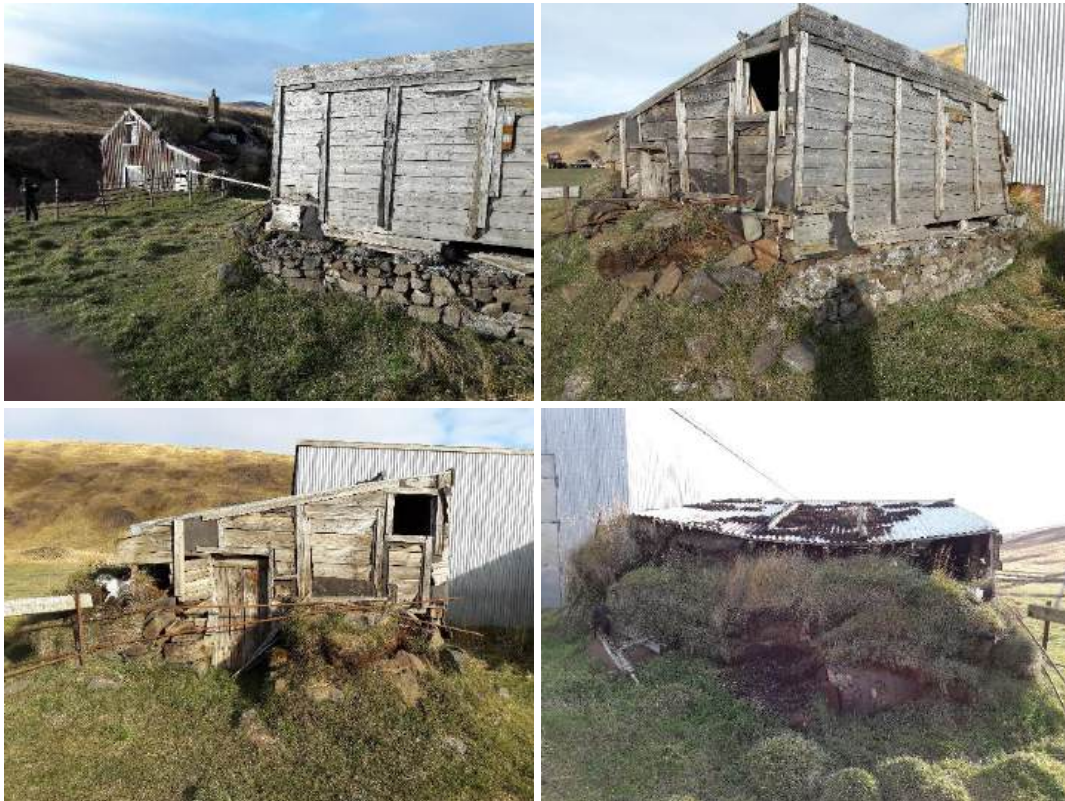
Þetta hús stendur snertispöl ofan við bæinn og er að líkindum leifar fjóss, sem þar var trúlega byggt árið 1913. (Ljós. Gunnlaugur Haraldsson, 9. október 2018.)

Listrænt gildi/byggingarlist:	Lágt	Húsið er einföld bygging með einhalla þaki.
Menningarsögulegt gildi:	Hátt	Húsið er eitthvert elsta steinsteypta útihúsið, sem byggt var í Bólstaðarhlíðarhreppi.
Umhverfisgildi:	Miðlung	Húsið er fellur vel að gömlu bæjarhúsinum, en er bæði illa farið og aðþrengt að nýlegum útihúsum.
Upprunalegt gildi:	Miðlung	Þótt steinsteyptir veggir séu horfnir og aðrir hlutar hússins orðnir hrörlegir, er upprunalegt gildi þess sem eftir stendur mikið.
Tæknilegt ástand:	Lélegt	Húsið er í afar slæmu ásigkomulagi.
Varðveislugildi:	Hátt	Húsið hefur mikið varðveislugildi skv. framansögðu.
Niðurstaða varðveislumats:		Lagt er til að húsið verið mælt upp og teiknað. Það er friðað skv. aldursákvæði 29. gr. laga um menningarminjar nr. 80/2012.

Ennfremur er lagt til að það verði, eins og aðrar menningarminjar í Brattahlíð, verndað til frambúðar með hverfisvernd í aðal- og deiliskipulagi skv. 2. gr. skipulagslaga nr. 123/2010 og sérstöku ákvæði í Aðalskipulagi Húnavatns- hrepps 2010-2022 (s. 42).

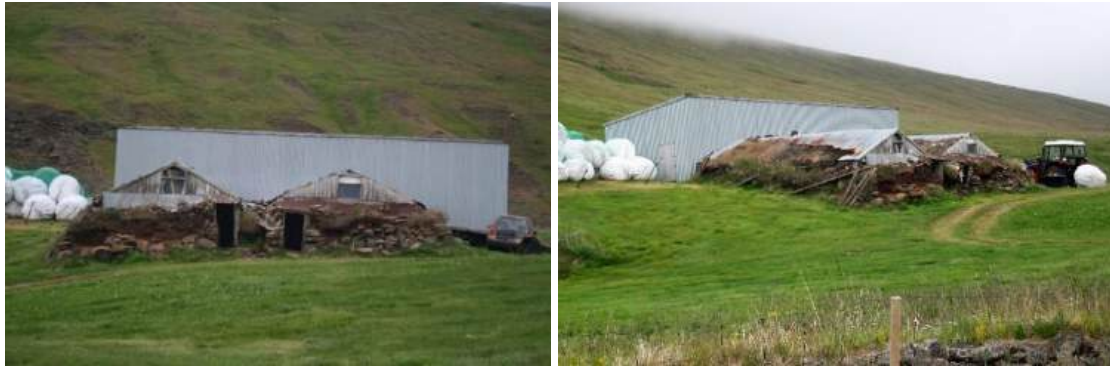
Á árbakkanum, um 140 m norður af bænum, er gömul útihúsatóft (trúlega af fjánhúsi) og um 30 metr-um ofar standa ennþá tvö samstæð fjánhús úr torfi og grjóti,⁸⁸¹ sem skv. fasteignaskrá Þjóðskrár 2018 eru 117,4 m² að stærð og byggð árið 1930. Að baki þeim stendur stór heyhlaða úr bárujárni, sem byggð var 1994 skv. fasteignaskrá. Eins og túnakort frá 1920 sýnir, var grjóthlaðinn garður umhverfis túnið að sunnan-, vestan- og norðanverðu. Þessi garðlög standa enn að talsverðu leyti og er mikilvægt að verði varðveitt til frambúðar ásamt öðrum menningarminjum.

Listrænt gildi/ byggingarlist:	Miðlungs	Hefðbundið byggingarlag fjárhúsa úr torfi og grjóti.
Menningarsögulegt gildi:	Hátt	Húsin eru mikilvægur hluti af bæjarheildinni.
Umhverfisgildi:	Hátt	Húsin falla vel að umhverfi sínu, þótt nýrri hús rýri ásýnd þeirra.
Upprunalegt gildi:	Hátt	Húsin virðast halda upprunalegri gerð að miklu leyti.
Tæknilegt ástand:	Miðlungs	Húsin eru í þokkalegu standi miðað við takmarkað viðhald til margra ára.
Varðveislugildi:	Hátt	Húsin hafa mikið varðveislugildi sem hluti menningarlandslagsins.
Niðurstaða varðveislumats:		Lagt er til að húsin verði mæld upp, teiknuð og varðveitt (sjá fyrr).

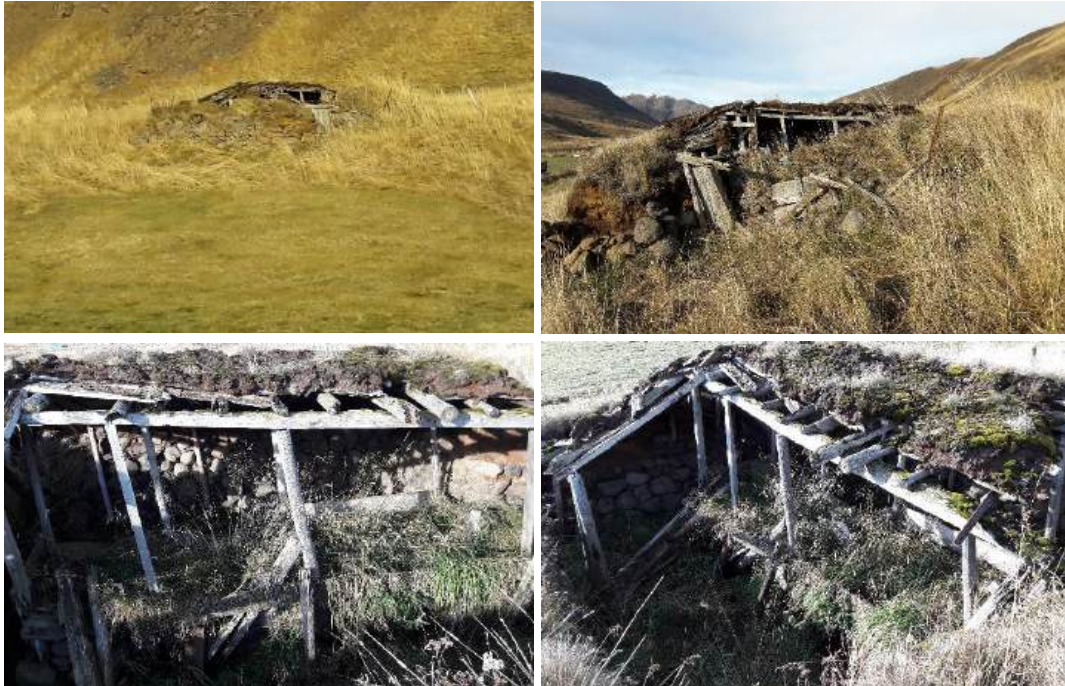
Á háum og grasigrónum klettarana austur af bænum er hálfallið *fjánhús* ásamt viðfastri hlöðutóft, hvorttveggja byggt úr torfi og grjóti með árefti og torfklæddu þaki. Inngangur í fjárhúsið er á suðurhlið, og í stoðabili eftir húsinu að endilöngu er grjóthlaðinn garði, en innangengt var í hlöðu um dyr á austurgafli. Þekjan er fallin á suðurhluta fjárhússins svo að það stendur opið og óvarið fyrir veðrum og vindum. Um aldur og sögu þess er ókunnugt, en víst er að það hefur staðið autt og ónotað í áratugi. Endurgerð þessa hús væri þó ekkert tiltökumál.

Gamalt fjánhús úr torfi og grjóti austan við bæinn. (Ljósm. Gunnlaugur Haraldsson, 9. október 2018.)

Lagt er til að þessar húsatóftir verði varðveittar og verndaðar með hverfisvernd ásamt öðrum menningarminjum á landareigninni.

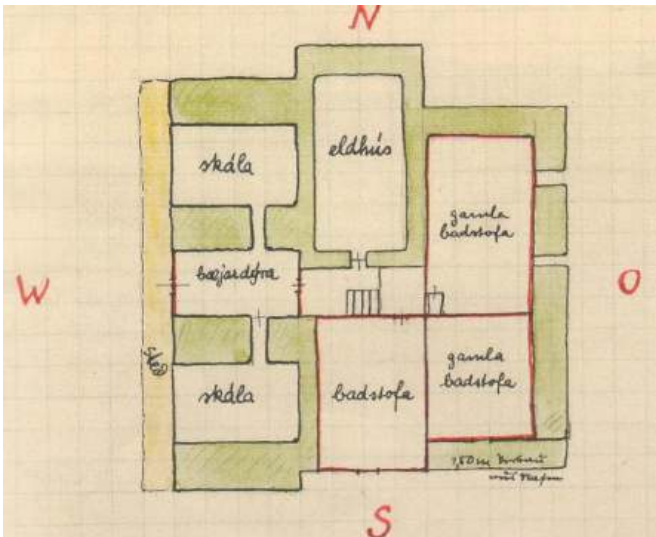
Grunnteikning af gamla bænum, gerð af Bruno Schweizer 1935. (Schweizer, Bruno (2003 III), s. 221.)

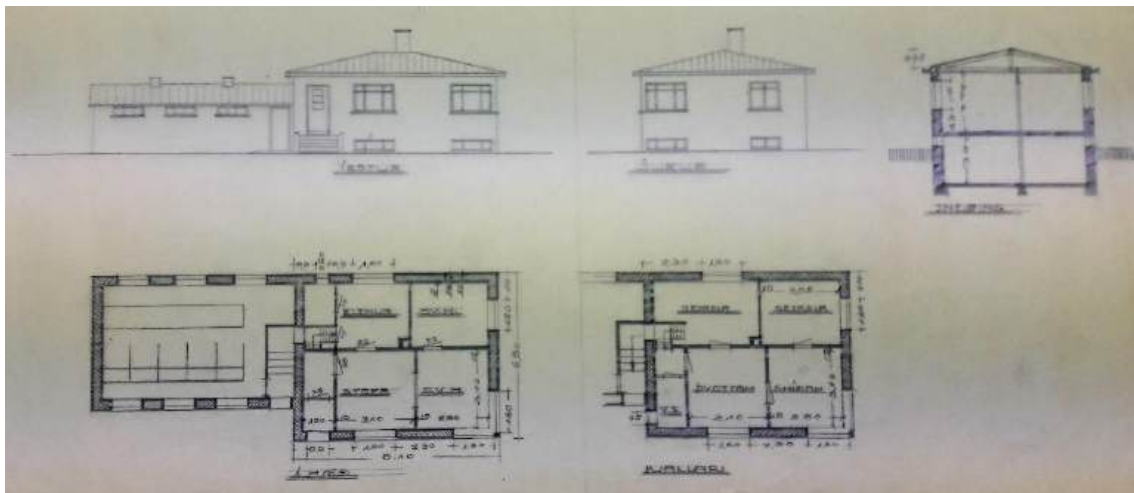
Uppdráttur Teiknistofu landbúnaðarins að íbúðarhúsinu á Eiríksstöðum. Norðan við húsið var gert ráð fyrir fjósi, sem innangengt var í úr íbúðarhúsinu. (Þí. Byggingastofnun landbúnaðarins 2005-0044, BB/9, s. 369.)

Búið er að ganga frá húsinu að utan, kústa steypuna úr sementsvatni og mála járníð á þakinu. Innréttingu hússins er lokið að öðru leyti en því að eftir er að veggfóðra og mála sum herbergin, en frá því verður gengið strax í haust, þegar heyskap er lokið. Steypa hússins virðist vera ágæt og vandlega frá öllu smíði gengið. Húsið er byggt eftir uppdrætti nr. 369.⁸⁸⁹

valmabak. Einfaldir steinveggir, þiljaðir að innan með pappalagi, er myndar tvö holrúm. Skilrúm steipt og timbur. Gólf og loft timbur. Þak: borðasúð, pappi og járn. Á stofuhæð 3 stofur, eldavélarhús, búr og forstofa. Í kjallara 2 svefnherbergi, þvottahús, baðherbergi og geymsla. Miðstöð, vatnsleiðsla, frárennsli og bað. Stofuhæð 2,5 m. Kjallarahæð 2,4 m. Stærð: 8,8 × 7 × 4,9 m = 304 m³.⁸⁹⁰

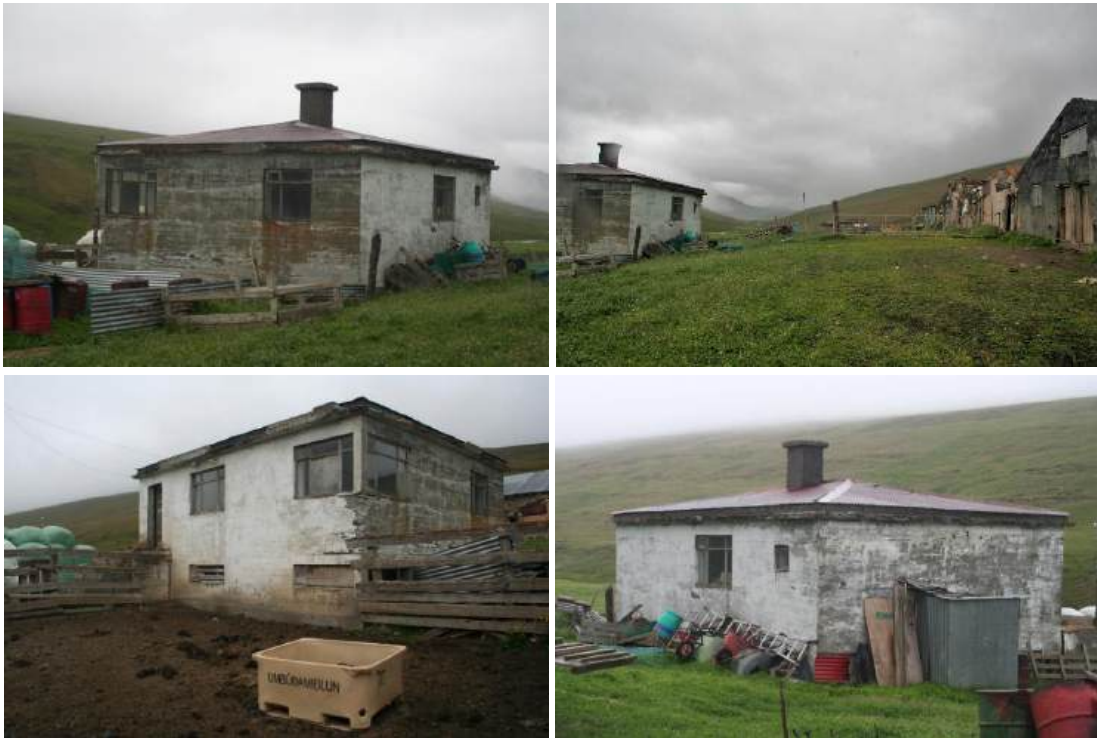
Sem fyrr segir er húsið steinsteypt, ein hæð og kjallari, með nánast flötu og bárujárnsklæddu valmabaki. Það er 65 m² að grunnfleti og 126,8 m² að gólfleti (kjallari og hæð).⁸⁹¹ Búið var í húsinu til ársins 1976, er nýtt íbúðarhús var reist á jörðinni. Húsinu er þannig lýst í ritinu *Eyðibýli á Íslandi VIII* (útg. 2013) eftir að hafa staðið autt í 37 ár:

Niðurstaða bókarhöfunda um varðveislugildi hússins var sú, að viðgerðir „til að koma húsinu í not-hæft stand [væru] raunhæfar“.

Listrænt gildi/ byggingarlist:	Miðlungs	Húsið er í dæmigerðum funkisstíl frá þessum tíma.
Menningarsögulegt gildi:	Miðlungs	Húsið á sér stutta sögu sem íveruhús, en það er einasta smíðis- verk Stefáns Friðrikssonar sem þekkt er í Húnavatnshreppi.
Umhverfisgildi:	Miðlungs	Húsið myndar áhugaverða heild með nálægum útihúsum.
Upprunalegt gildi:	Hátt	Húsið virðist halda að mestu leyti upprunalegu formi.
Tæknilegt ástand:	Lélegt	Húsið er í fremur slöku standi og þarfnast mikillar viðgerðar.
Varðveislugildi:	Miðlungs	Húsið hefur nokkurt varðveislugildi skv. framansögðu.
Niðurstaða varðveislumats:		Engin tillaga er gerð varðandi varðveislu hússins, en varðveittar eru upprunalegar teikningar að því.

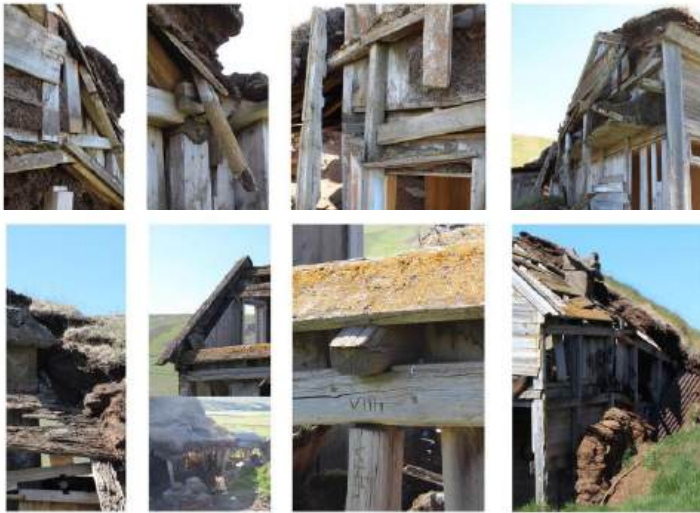
Sýnishorn af hrörlegu tréverki bæjarins í júlí 2012. (Ljós. Keith Dalby.)

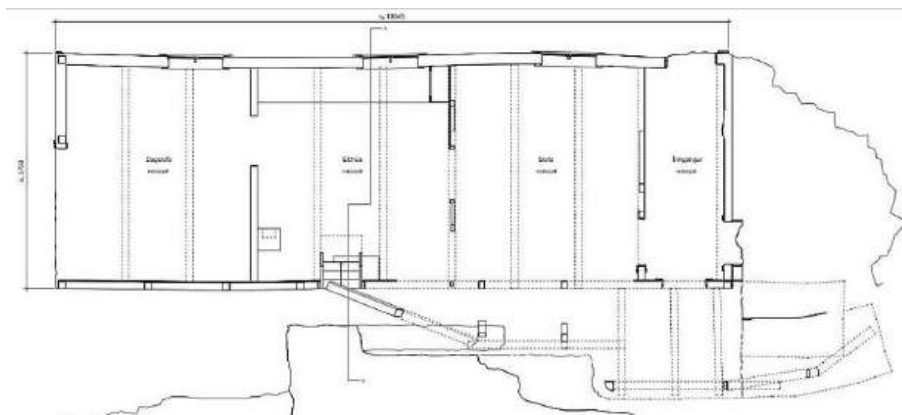
Grunnmynd neðri hæðar bæjarins. Mælt upp og teiknað af Keith Dalby arkitekt í júlí 2012.

Byggingin sjálf er ekki notuð en augljóst er að sauðfé hefur leitað sér þar skjóls, bæði innandyra sem upp við bygginguna, í áraradír. Gólfíð er þakið mold og úrgangi á fyrstu hæð, það mikið að lagið er um einn

metri á þykkt á sumum stöðum. Grunnur byggingar var ekki skoðaður sérstaklega en skemmd timburgrindar og það sem eftir er af klæðningu gefa til kynna verulega eyðileggingu á lægstu gólfbitum. Viðbyggingar við austurhlið hafa hrunið til grunna fyrir utan stuttan bít af torfvegg sem stendur enn. Ekkert er eftir af viðbyggingum á norðurhliðinni en hægt er að sjá móta fyrir útlínun þeirra á jörðinni.

Það er mitt mat að ekki sé hægt að gera upp bygginguna. Talsverð hætta er á að byggingin hrynji sökum skemmda sem auðveldlega má greina í timburgrindinni. Það er vel skiljanlegt að ekki sé áhugi fyrir að

gera upp bygginguna þar sem hana þyrfti líklega að rífa og endurbyggja nánast frá grunni og þar með yrði lítið eftir af upprunalegu efni byggingar. Hins vegar skal það áréttað, að ekki skyldi rífa bygginguna né fjarlægja hana á annan hátt þar sem hún sýnir tengsl og þróun Bergsstaða sem kirkjubýlis í gegnum tíðina. Tel ég mikilvægt að varðveita bygginguna með því að fyrirbyggja frekari skemmdir og gera hana aðgengilega og öruggari, þar sem hún getur gefið kynslóðum framtíðar aukinn skilning á búskaparháttum fyrri tíma og þróun híbýla á Íslandi.

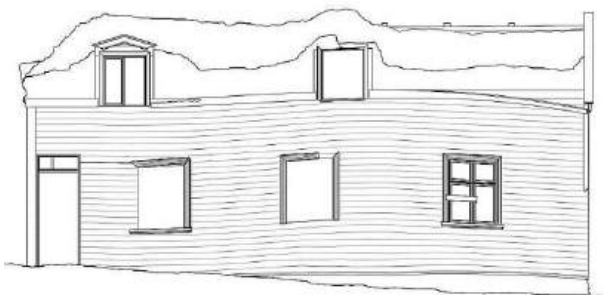
Framhlið bæjarins. Mælt upp og teiknað af Keith Dalby arkitekt í júlí 2012.

Steinar úr nágrenninu hafa verið notaðir sem grunnur byggingar. Grunnurinn er greinanlegur í suðvesturhorni byggingar. Timburgrind hússins samanstendur af ca. 120 × 120 mm bitum og stoðum. Ytri borðaklæðning á vesturhlið er í stærðinni 20 + 115 mm og á suðurhlið er svipað efni í klæðningu nema það er greinanlegur munur á breidd borða. Efri hluta timburgrindar svipar til stærðar fyrstu hæðar. Uppbygging þaks er í góðu ásíðkomulagi fyrir utan þakborðin. Sperrur eru um 110 × 120 mm og er ca. 1,2 metra bil á milli hvers og eins. Þakborð eru mismunandi að breidd en eru öll 32 mm að þykkt.

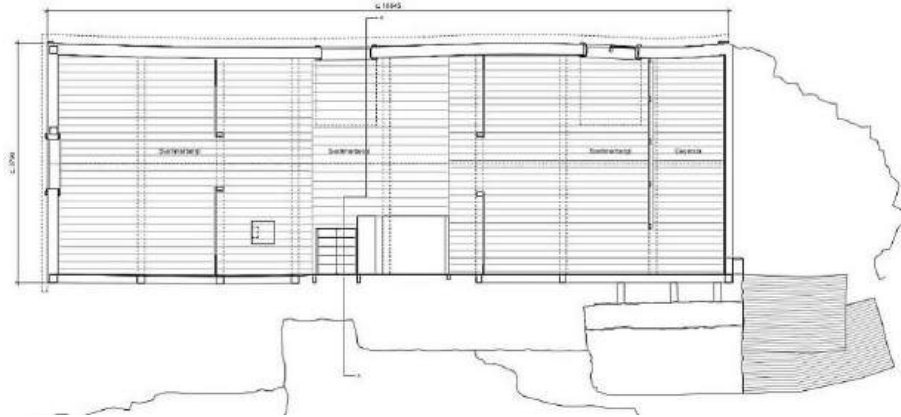
Grunnmynd efri hæðar bæjarins. Mælt upp og teiknað af Keith Dalby arkitekt í júlí 2012.

Þakgluggar samanstanda af tveimur gluggarömmum með lóðréttum pósti í miðju. Þakgluggarnir eru báðir í slæmu ásíðkomulagi. Á gólfi á annarri hæð eru 25 mm þykkar gólfjalir sem ýmist eru 110 mm og 140 mm að breidd. Grind innri skilveggja á báðum hæðum er um 80 mm á þykkt og klædd timburfjöllum sem eru mismunandi á breidd og þykkt. Eini strompurinn sem var mældur er staðsettur fyrir miðju meðfram austurvegg. Er hann steiptur og hefur þjónað nokkrum herbergjum. Stigi upp á aðra hæð hefur líklega verið staðsettur á gangi sem lá milli timburbyggingar og torfviðbyggingar á austurhlið. Gangurinn hefur líklega verið með bárujárnsþaki en þakið er hrunið.

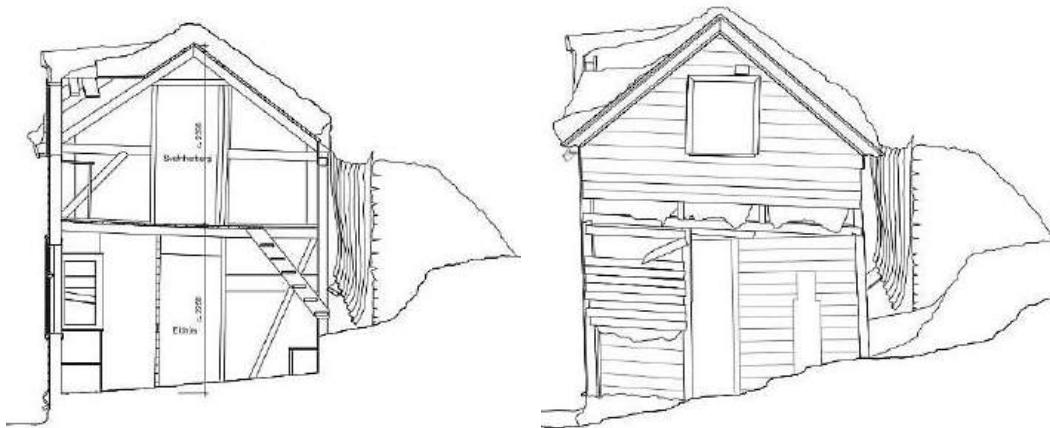
Þversnið og suðurgafi bæjarins. Mælt upp og teiknað af Keith Dalby arkitekt í júlí 2012.

Torfþakið hefur eyðst talsvert mikið á öllum þökum og hefur valdið því að þakskeggið hefur losnað frá á suðvesturhlið byggingarinnar. Ekki var hægt að finna nákvæmlega út þykkt torfsins en virðist það að meðaltali hafa verið rúmlega 250 mm. Í suðausturhorni hefur eyðing torfs yfir langt tímaskið valdið því að þakborðin hafa fallið saman og veikt timburgrindina á því svæði. [...] Gluggar á fyrstu hæð voru mældir nákvæmlega, að mestu út frá syðsta glugganum á vesturhlið. Engar hurðir voru til staðar en dyrafaldrar voru mældir. Gluggar á annarri hæð voru mældir ásamt borðaklæðningu, þakskeggjum og vindskeiðum.

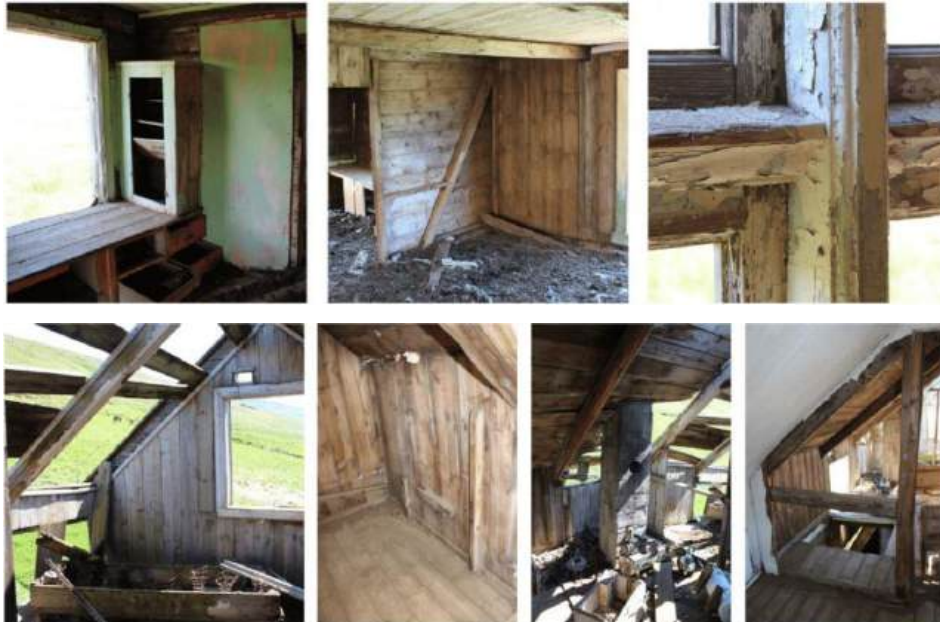
Leifar af gluggum og innansmíði bæjarins. (Ljós. Keith Dalby í júlí 2012.)

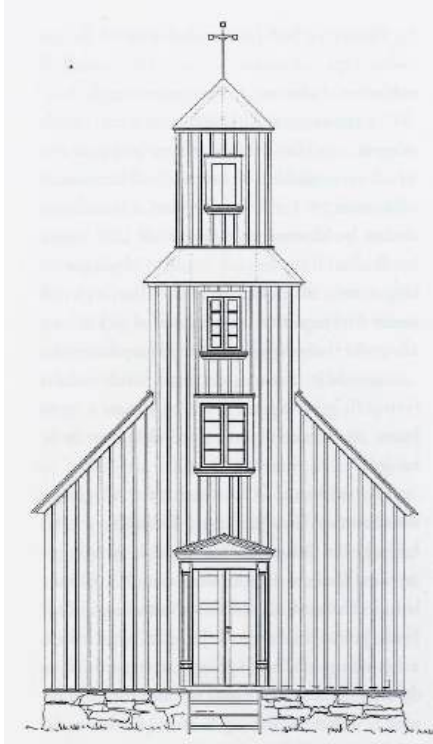
Vesturstafn Bergsstaðakirkju í upphafegri gerð í mkv. 1:100 skv. úttektum. Teikning: Hjörleifur Stefánsson arkitekt. (Kirkjur Íslands VIII, s. 46.)

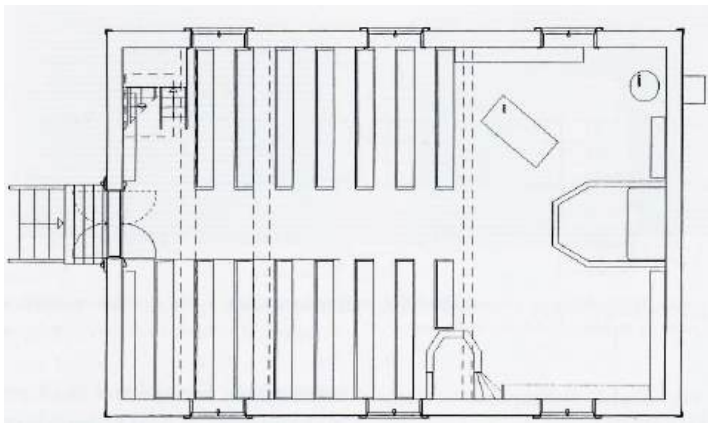
Grunnmynd Bergsstaðakirkju í mkv. 1:100, teiknuð af Hjörleifi Stefánssyni arkitekt. (Kirkjur Íslands VIII, s. 55.)

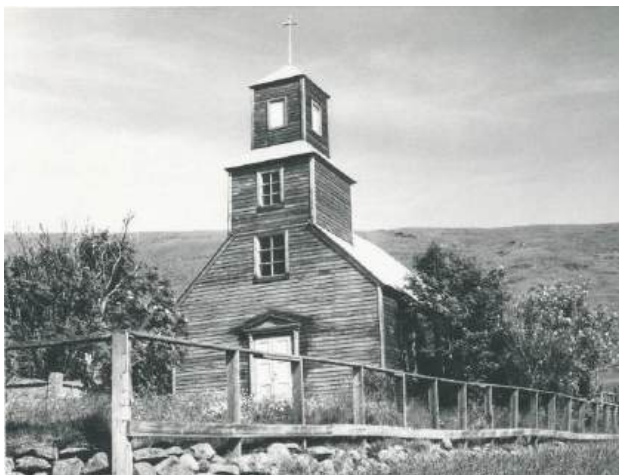
Kirkjan með lárétrri timburklæðningu, sem sett var á húsið við endurbætur á því 1958-1960. (Ljósmyndasafn A-Hún.)

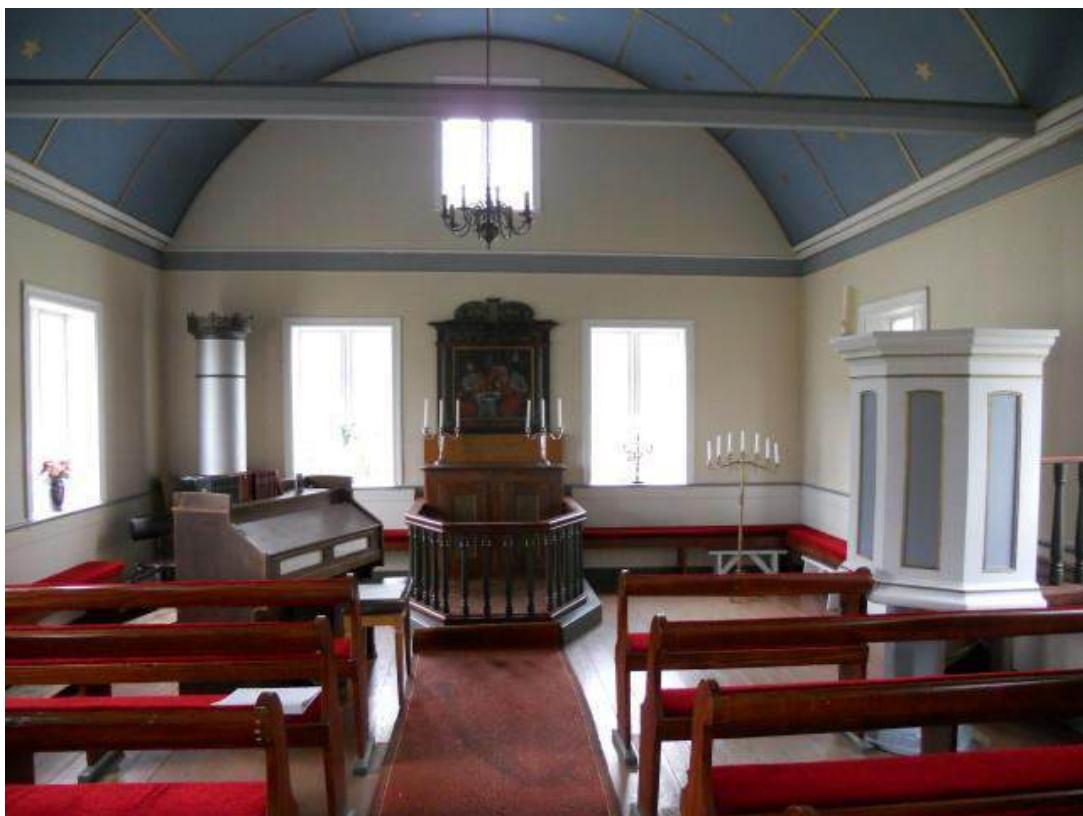
Horft inn eftir framkirkju og kór. (Ljósmyndasafn A-Hún.)

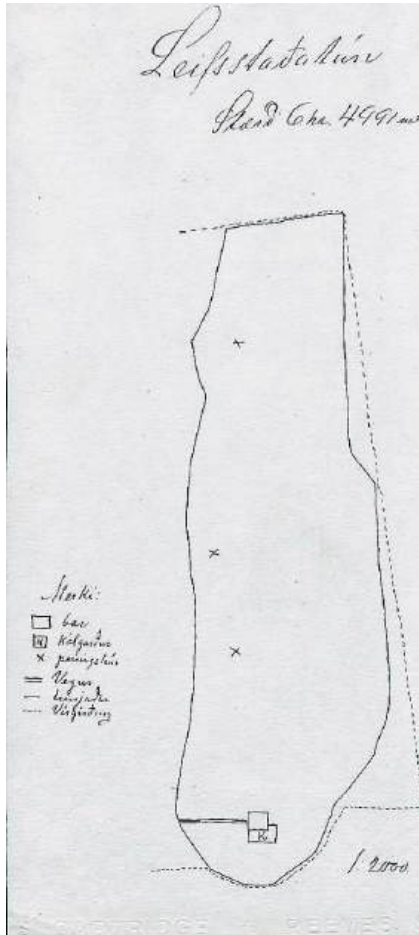
Túnakort Leifsstaða 1920. Sigfús Eyjólfsson. Bærinn er syðst í túninu.

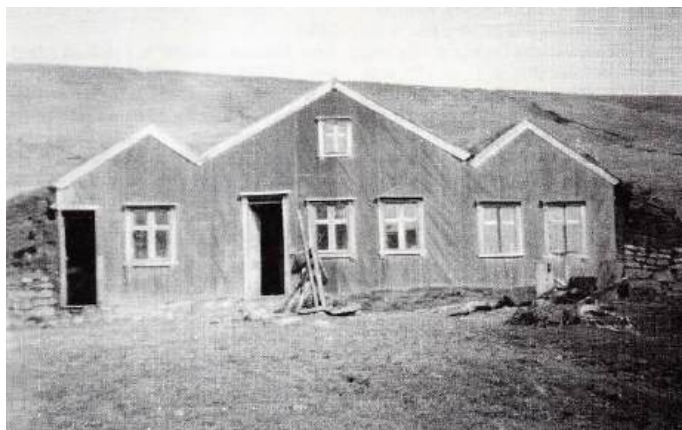
Torf- og timurbærinn á Leifsstöðum. Baðstofan er til hægri, þá miðalman með bæjardyrum, stofu, eldavélarhúsi og gangi, en til vinstri gamall skáli með hlóðahúsi bakatil. (Ættir Austur-Húnavetninga II, s. 743.)

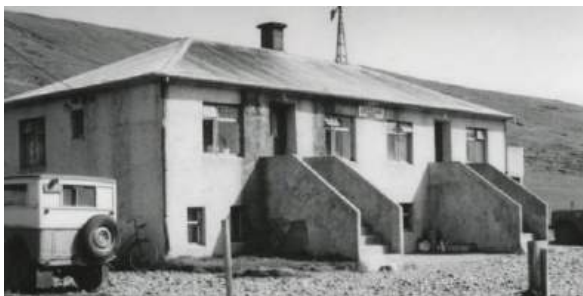
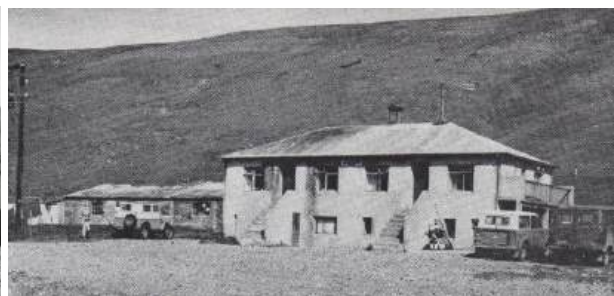
Leifsstaðir um 1977. (Ljósmyndasafn A-Hún.)

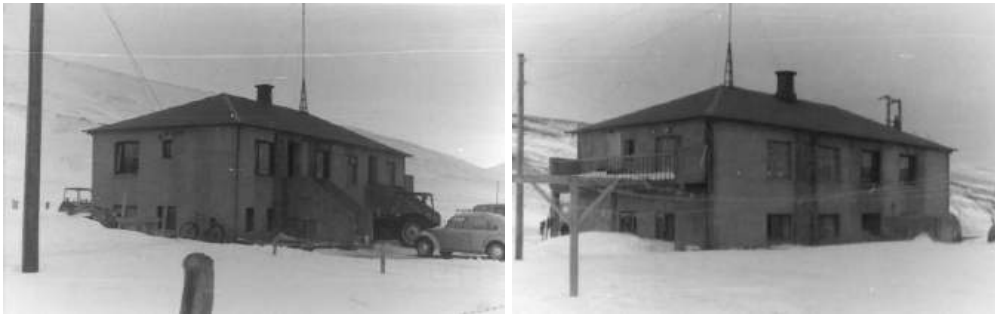
Íbúðarhúsið á Leifstöðum um 1990. (Skjalasafn skipulags- og byggingafultrúa Húnavatnshrepps.)

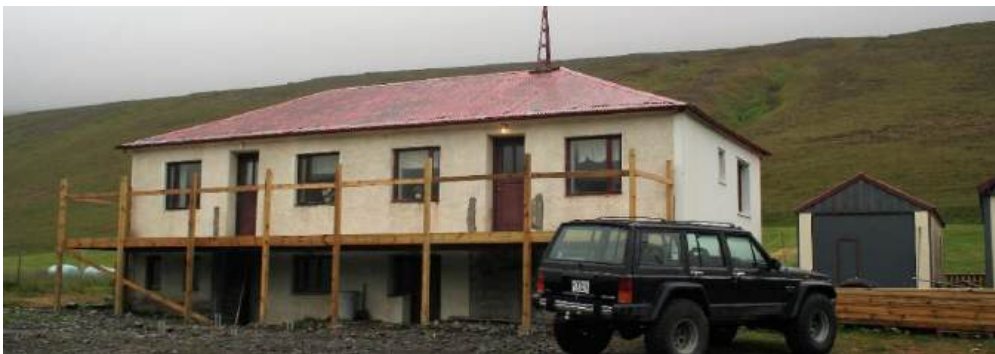
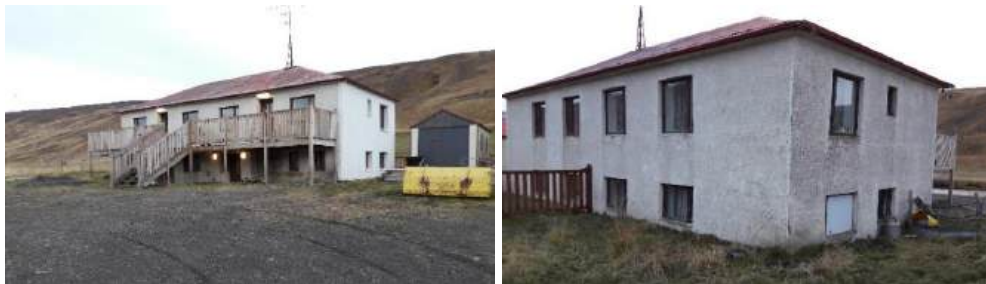
Húsið er $13,60 \times 6,50 \text{ m}$ að grunnfleti og eru í því tvær jafnstórar íbúðir, 89 m^2 að gólfleti og 237 m^3 að stærð, „aðskildar með lóðréttum vegg“, eins og lýst var í virðingargjörð 1947. Syðri hluti hússins tilheyrir Leifsstöðum I og sá nyrðri Leifsstöðum II. Við vesturhlið hússins voru til skamms tíma steinsteyptar tröppur með handriðum við útidyr í sinn hvorn enda hússins og undir þeim inngangur í kjallara. Nú hafa tröppurnar verið fjarlægðar ásamt steinsteyptum reykháfi og einnig svalir úr timbri, sem fyrrum voru með suðurgafli hússins. Í stað þeirra er komin timburverönd meðfram vesturhlið með trétröppum fyrir miðju. Eins hefur gluggagerð verið breytt, þ.e. settir einpósta gluggar í stað kross-

pósta, og suðurhlið hússins verið einangruð og klædd að utan. Húsið er því talsvert breytt frá upphaflegri gerð og ásýnd þess löskuð.

Íbúðarhúsið á Leifstöðum sumarið 2015 (að ofan) og 9. október 2018. (Ljós m. Páll J. Líndal / Gunnlaugur Haraldsson.)

Listrænt gildi/ byggingarlist:	Miðlungs	Er að formgerð einskonar afbrigði funkisstíls.
Menningarsögulegt gildi:	Lágt	Hefur þjónað hlutverki sínu sem íveruhús í rúm 70 ár.
Umhverfisgildi:	Miðlungs	Húsið sómir sér ágætlega á bæjarstæðinu.
Upprunalegt gildi:	Miðlungs	Húsinu hefur verið breytt að utan með því að útitröppur hafa verið fjarlægðar og gluggar endurnýjaðir með breyttu sniði.
Tæknilegt ástand:	Miðlungs	Húsið virðist vera í þokkalegu standi og viðhaldi.
Varðveislugildi:	Miðlungs	Húsið hefur talsvert varðveislugildi skv. framansögðu.
Niðurstaða varðveislumats:		Lagt er til að húsið verði mælt upp og teiknað, ef ekki finnast upprunalegar teikningar að því.

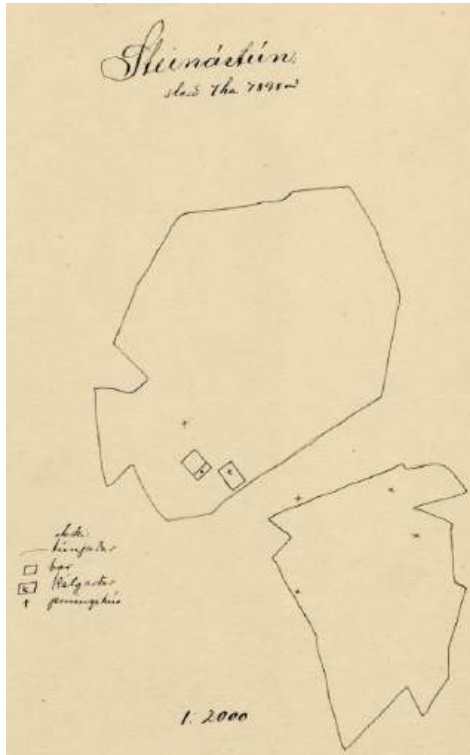
Túnakort Steinár 1920 (Sigfús Eyjólfsson) og suðurhlíð bæjarhúsa 1935. Til vinstri er baðstofufastafninn og maskínuhús til hægri. (Schweizer, Bruno (2003 III, s. 249.)

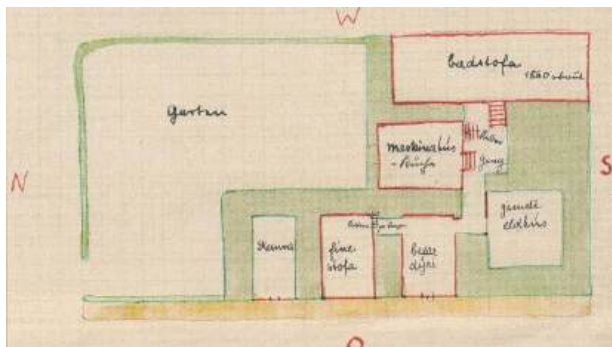
Grunnteikning af bæjarhúsum á Steiná 1935, gerð af Bruno Schweizer (Schweizer, Bruno (2003 III, s. 241.)

ársins 1939, er flutt var í nýbyggt steinhús. Ljósmynd af bæjarhúsum og teikning Brunos Schweizer frá 1935 segir nokkuð um gerð gamla bæjarins og verður honum ekki lýst hér frekar.

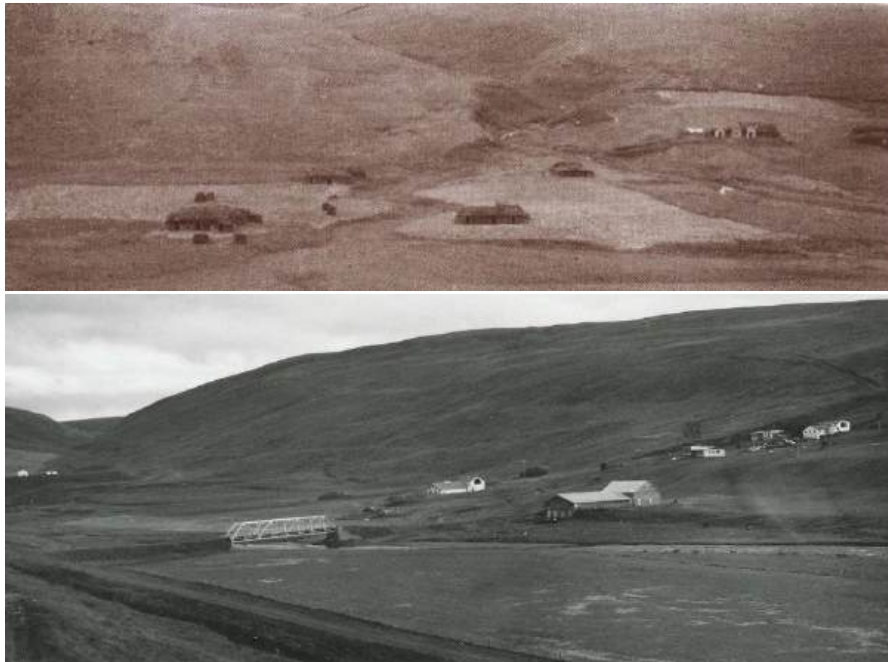
Horft heim að Steiná sumarið 1935 og 1977. (Schweizer, Bruno (2003 III, s. 240. / Ljósmyndasafn A-Hún.)

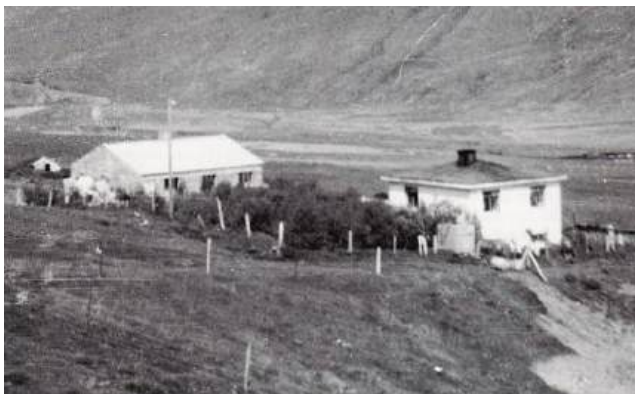
Íbúðarhúsið á Steiná I, byggt 1939 í funkistíl með valmaþaki. Myndin var tekin um eða skömmu eftir 1950; steinsteypta fjósið (lengst t.v.) nýbyggt, en hlaðan frá 1956 er óbyggð. (Ættir Austur-Húnavetninga II, s. 764.)

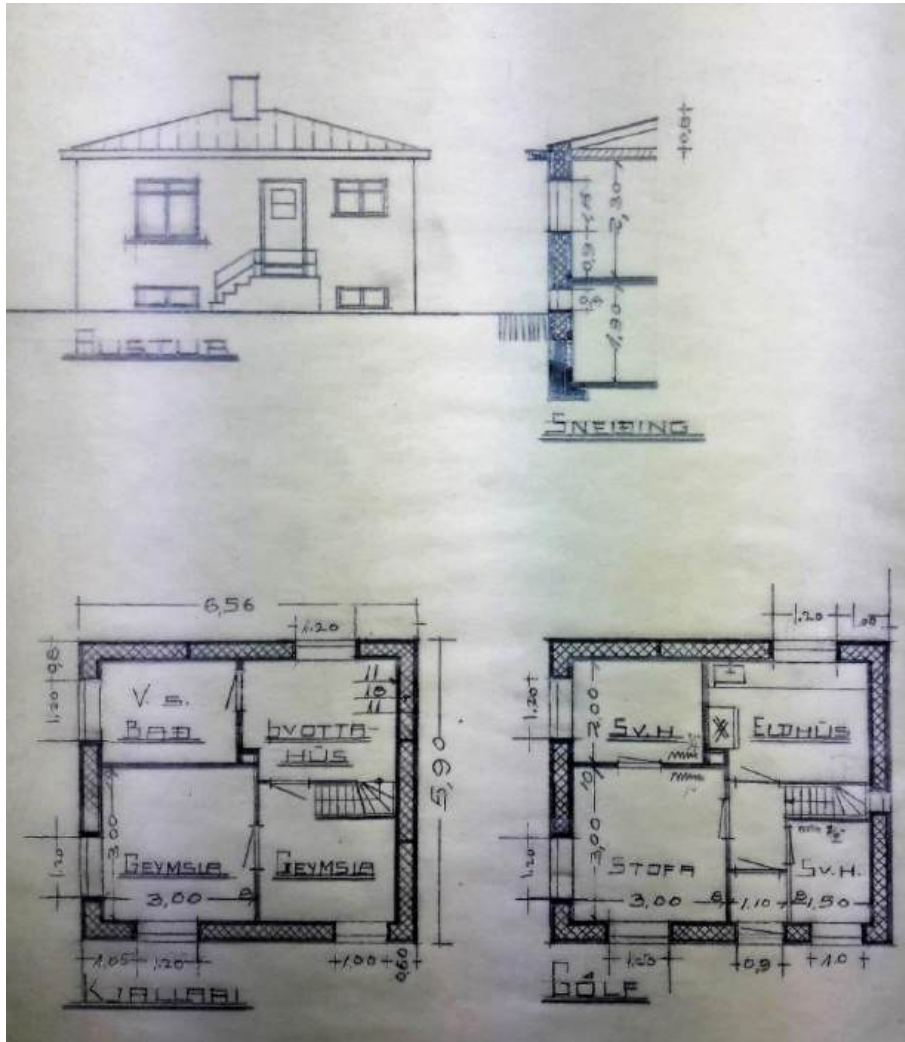
Uppdráttur Teiknistofu landbúnaðarins að íbúðarhúsinu á Steiná I. (Þí. Byggingastofnun landbúnaðarins 2005 BB/9, nr. 334.)

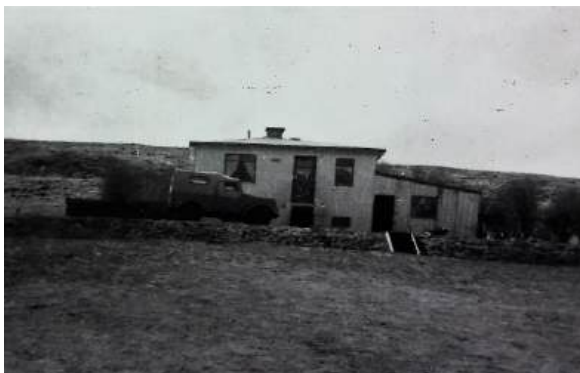
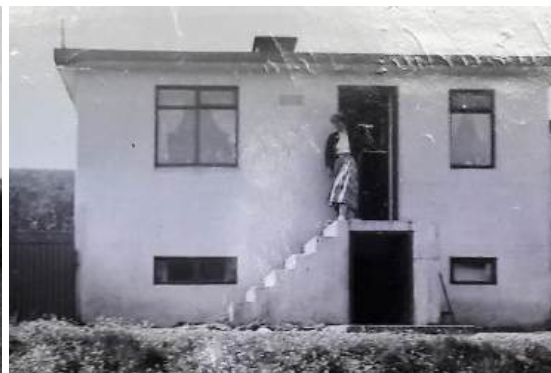
Íbúðarhúsið á Steiná I með upphaflegu sniði, myndin tekin í júní 1962. (Ljósm. Ingar Gýgjar Jónsson. Þí. Byggingastofnun landbúnaðarins 2005 A/267.)

Íbúðarhúsið er 41,5 m² að grunnfleti, ein hæð með kjallara, sem stendur að mestu úr jörðu, en inn-göngudyr í hann eru undir útitröppum á austurhlið. Áföst norðurhlið hússins er timburviðbygging með skúrpaki, sem byggð var 1953 og hýsir geymslu.⁹²⁴ Á húsinu var upphaflega lágreist valmaþak, en árin 1966-1967 var sett á það einhalla þak með upphækkun að austanverðu samhliða öðrum endur-bótum, sem gerðar voru á húsinu bæði að utan og innan. Þessar breytingar á þakgerð hússins voru

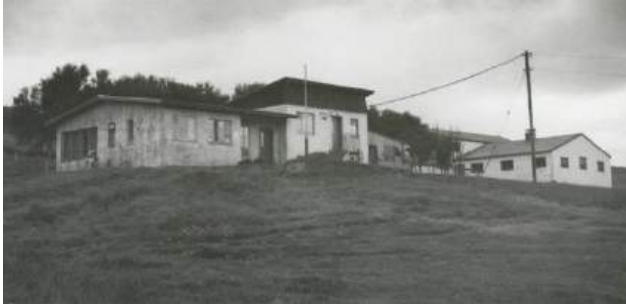
Steiná I og III um 1977. Til vinstri er íbúðarhúsið á Steiná III (byggt 1964), sem er sambyggt Steiná I, en til hægri standa fjós og heyhlaða. (Ljósmyndasafn A-Hún.)

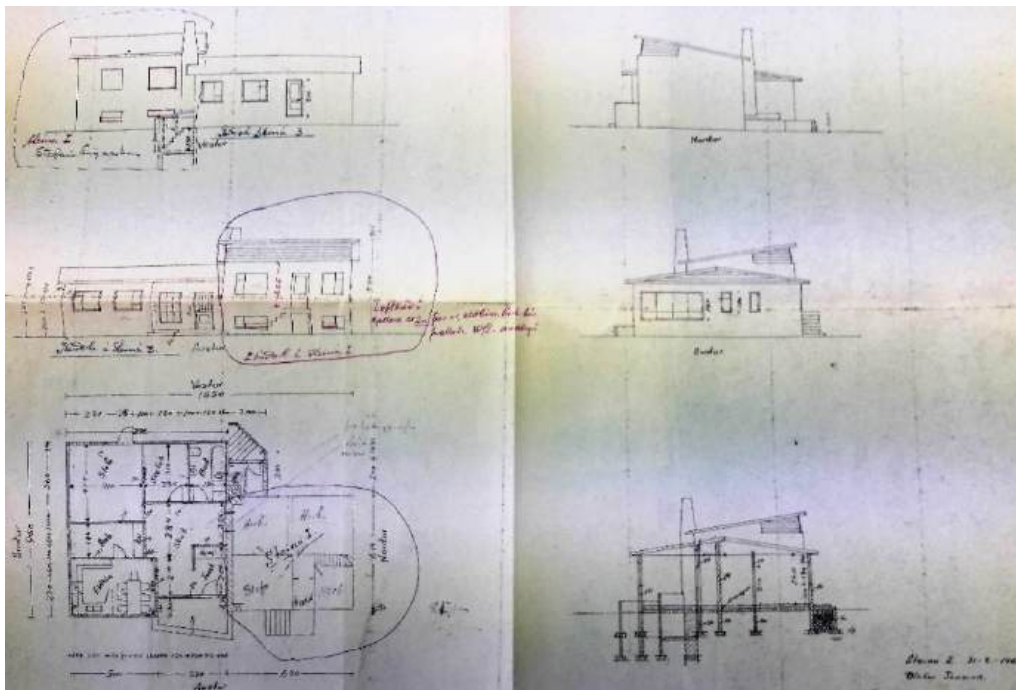
Uppdráttur Ólafs Jónssonar að íbúðarhúsinu Steiná III, gerður 31. ágúst 1963 og samþykktur af Teiknistofu landbúnaðarins 12. desember 1963. (PÍ. Byggingastofnun landbúnaðarins 2005 A/267.)

gerðar skv. teikningu Ólafs Jónssonar (1934-) húsasmíðs að byggingu nýs íbúðarhúss við suðurhlið hússins (Steiná III) og samþykkt var af Teiknistofu landbúnaðarins 12. desember 1963, en Ólafur hafði jafnframt umsjón með framkvæmdum.⁹²⁵

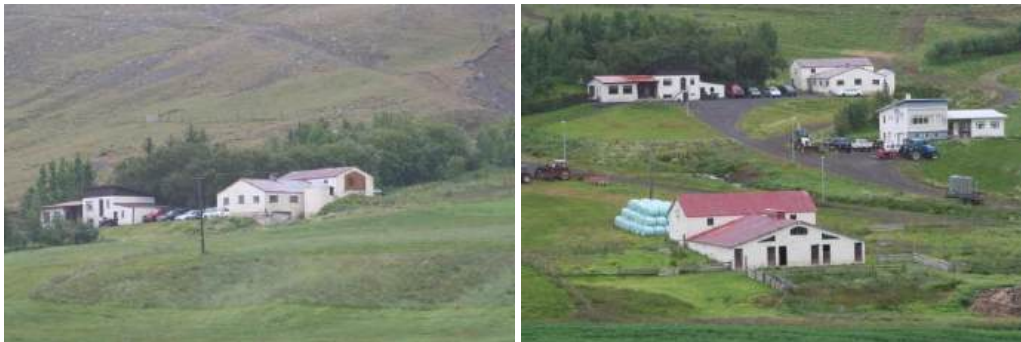
Horft heim að Steiná sumarið 2015. (Ljós. Páll J. Lindal.)

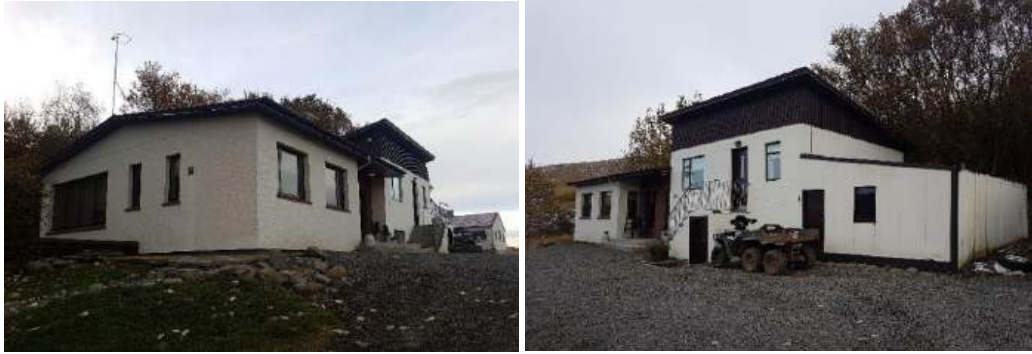
Íbúðarhúsin að Steiná I og III 9. október 2018. (Ljósmynd. Páll J. Lindal.)

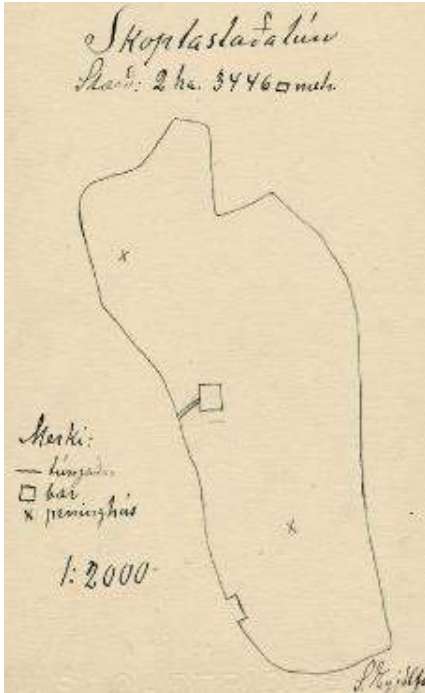
Túnakort Skottastaða 1920. Sigfús Eyjólfsson.

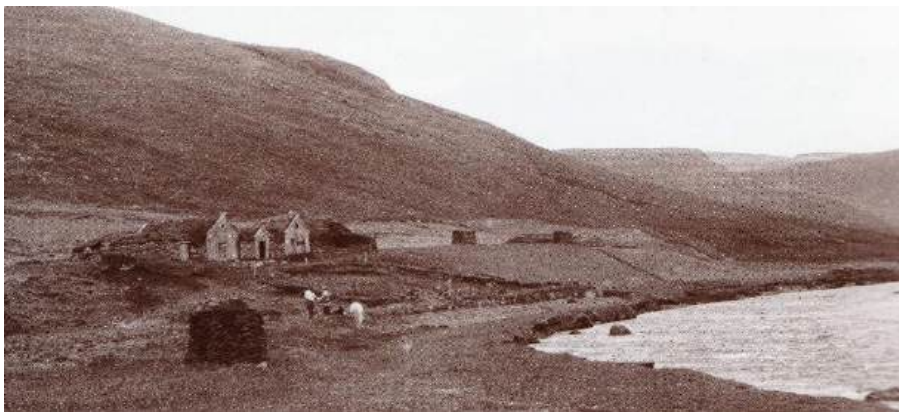
Séð heim að Skottastöðum sumarið 1935. (Schweizer, Bruno (2003 III, s. 230.)

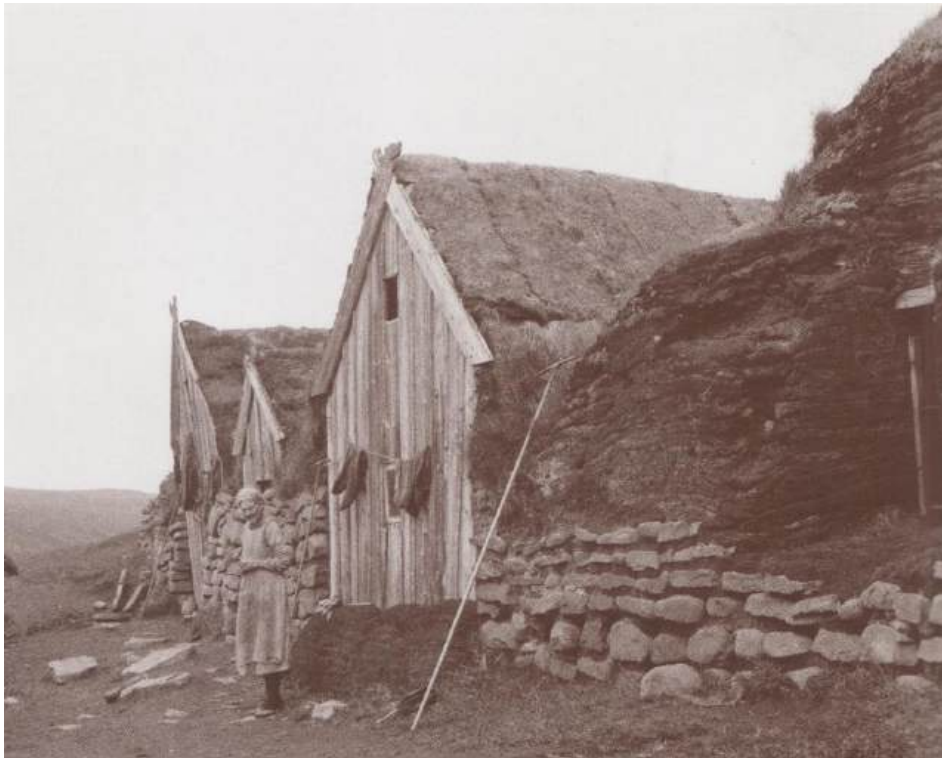
Frambær gamla torfbæjarins 1935. Lengst til vinstri sér í hesthús, þá burstir skemmu, bæjardyra og skála, en lengst til hægri er gaff baðstofunnar. (Schweizer, Bruno (2003 III, s. 230.)

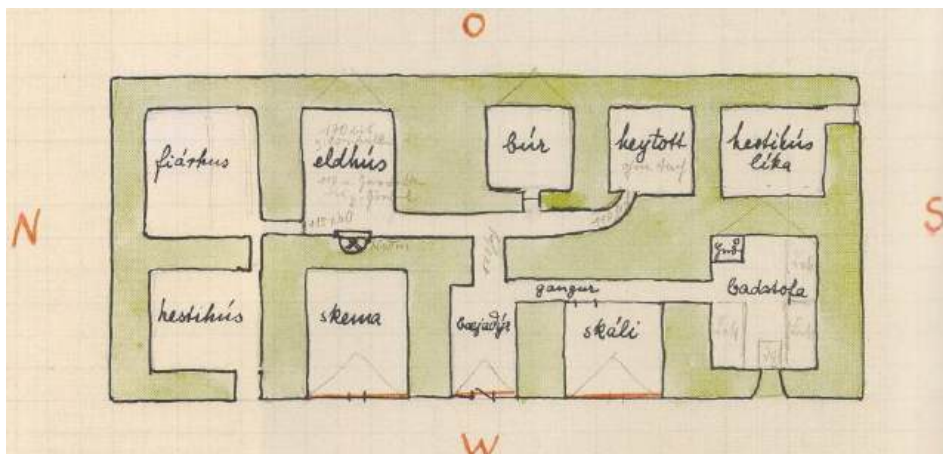
Grunnteikning af bæjarhúsunum, gerð af Bruno Schweizer. Í norðausturhorni er ranglega skráð fjárhús, þar sem fjósið var. (Schweizer, Bruno (2003 III, s. 230.)

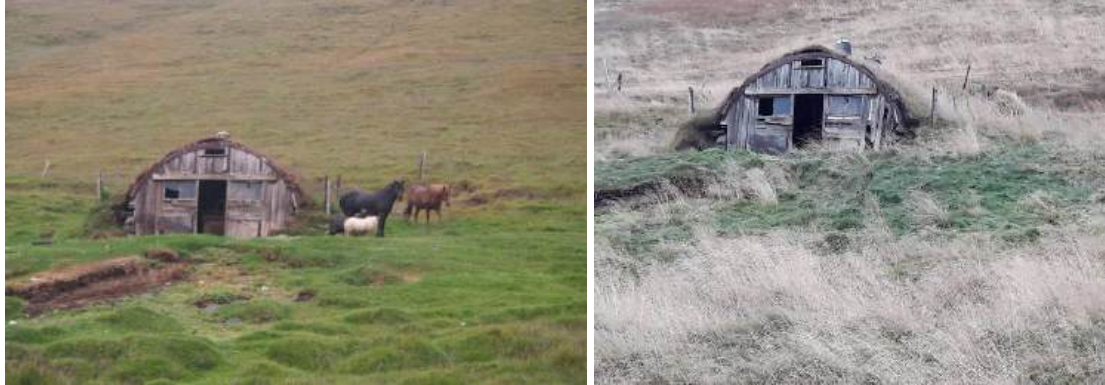
fjánhús og hlöðu árið 1955. Hesthúsbraggann fékk Björn á Skagaströnd.⁹³⁴ Stendur hann nokkurn spöl innan eða austan við þau hús, þ.e. í gömlu túni ofan þjóðveggar og uppi við brekkurætur. Hliðarveggir þess eru hlaðnir úr torfi og grjóti, en suðurstafrinn gerður úr timbri og þekjan klædd torfi. Húsin hafa ekki verið notuð um árabil nema sem skjól fyrir hross, sem höfð hafa verið þar í beitarhólfi hluta ársins.⁹³⁵

Hesthúsið er einn fárra stríðsárabragga, sem enn standa í Húnavatnshreppi. (Ljósmynd. Páll J. Línadal, 2015, og Gunnlaugur Haraldsson, 2018.)

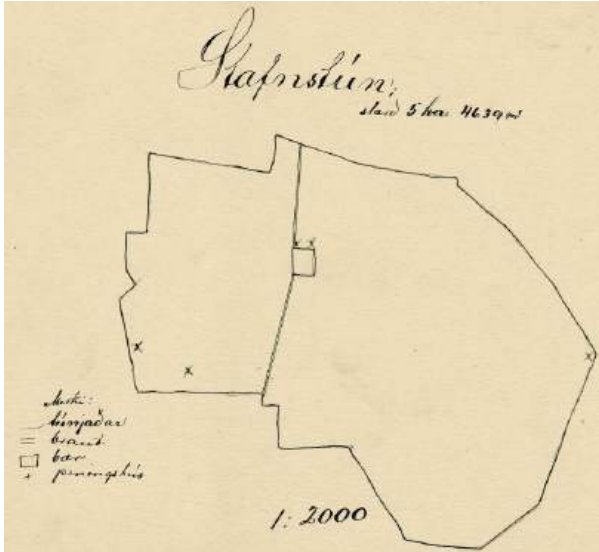
Túnakort Stafns 1920. Sigfús Eyjólfsson.

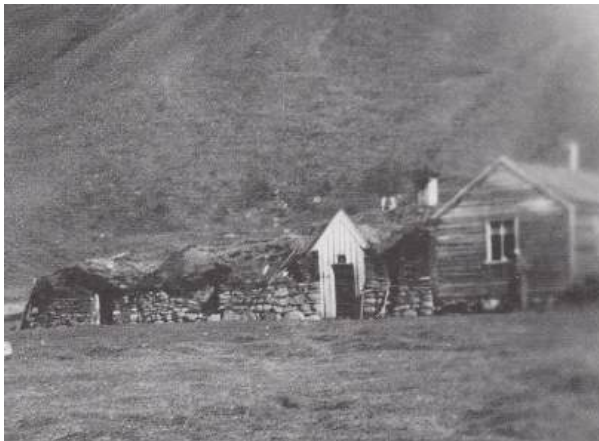
Til hægri er baðstofuhúsið, sem byggt var litlu fyrir 1939, næst eru bæjardyr með heilþili og síðan önnur bæjar- og geymsluhús úr torfi og grjóti. (Ættir Austur-Húnavetninga II, s. 758.)

Árið 1910 var torfbærinn í Stafni með tveimur heilþiljum og einu hálfþili, en í fasteignaúttekt 1916/18 töldust bæjarhúsin „gömul, lítil og léleg“. Árið 1930 var bærinn sagður „gamall en
