Húsakönnun í Húnavatnshreppi

1. útgáfa - maí 2019

Unnið að beiðni Húnavatnshrepps með styrk frá Húsafriðunarsjóði.

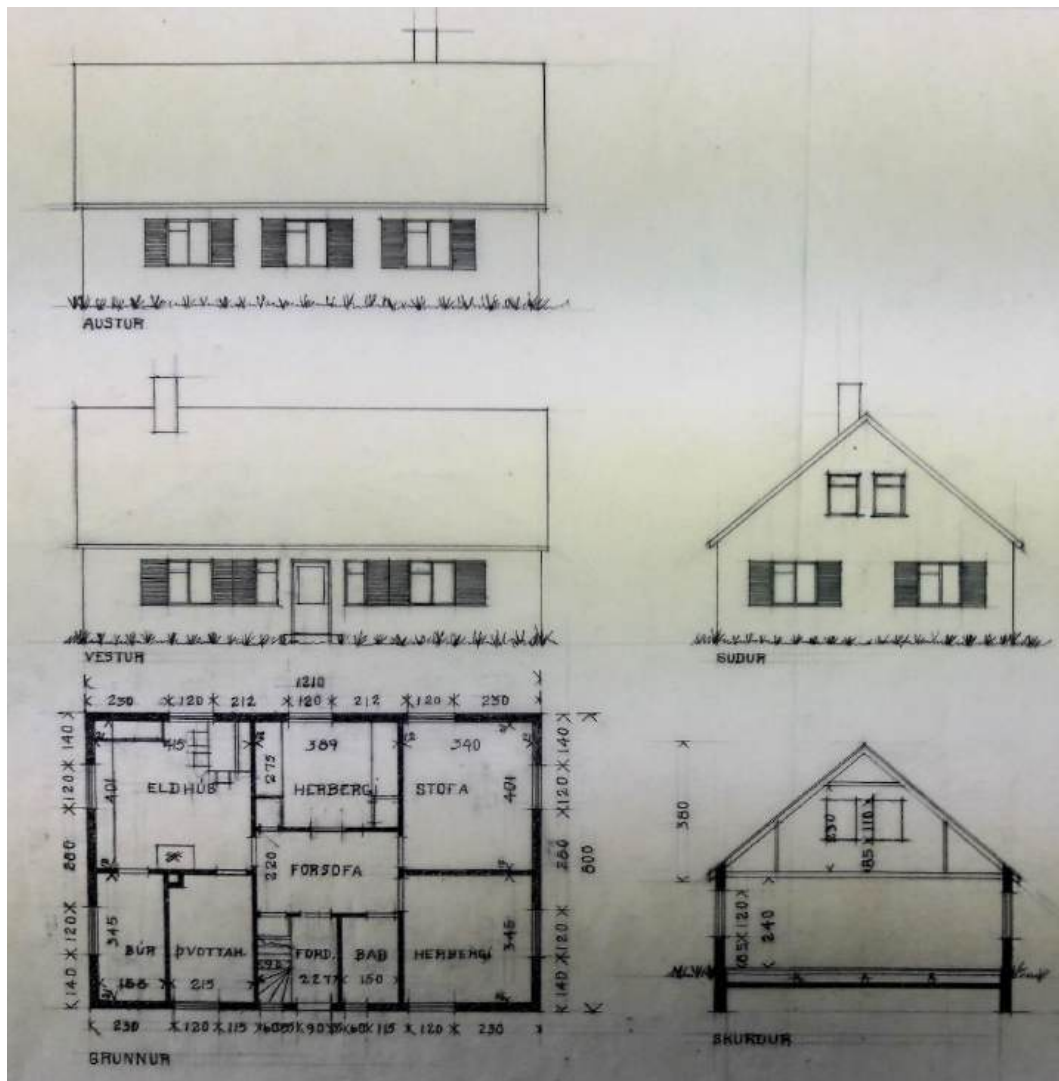
Uppdráttur Teiknistofu landbúnaðarins að íbúðarhúsinu í Stafni. (Þf. Byggingastofnun landbúnaðarins 2005 BB/26, nr. 1266.)

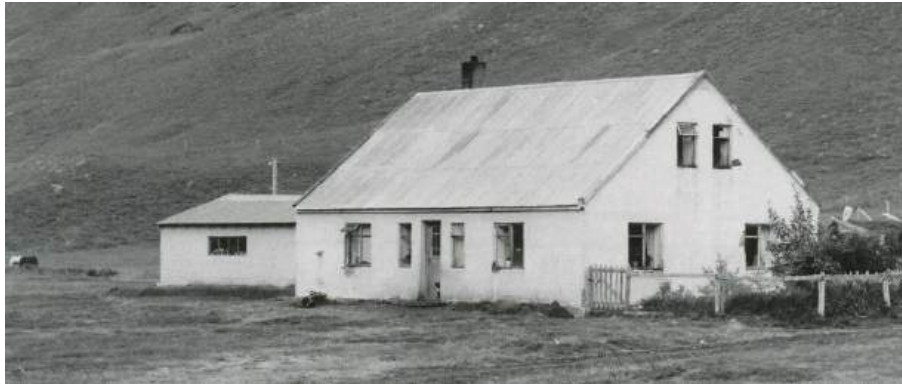
Íbúðarhúsið í Stafni um 1977. (Ljósmyndasafn A-Hún.)

Húsið er ein hæð án kjallara með mænisþaki og portlausu en íbúðarhæfu risi (sjá nánar teikningu). Húsið er 12 × 8 m eða 96 m² að grunnfleti (utanmál) og heildarstærð þess 148,8 m² og 384 m³. Loft-hæð á aðalhæð er 2,40 m og í rishæð 3,20 m. Upphafleg herbergjaskipan var þessi: Á aðalhæð 3 herbergi, eldhús, búr, snyrtiherbergi, fordyri og forstofa, en í rishæð 3 herbergi og eitt ófrágengið.

Húsið heldur í stórum dráttum upphaflegu svipmóti, en hefur þó verið klætt að utan með stálklæðningu og gluggagerð þess verið breytt. Við norðurstafn hússins er véla- og verkfærahús (131,5 m²) frá 1960, en sunnan við húsið er afgirtur garður með vöxtulegum trjám.

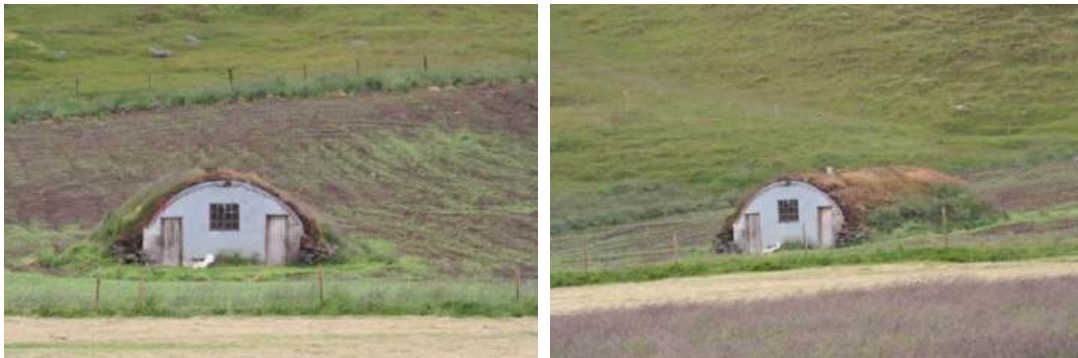
Nýja fjósið, sem byggt var 1978, var bogaskemma eða braggi úr járni með torfklæddu þaki og hlöðnum veggjum úr torfi og grjóti.⁹⁴³ Það hýsti 6 nautgripi, en brann til grunna 3. janúar 2001.⁹⁴⁴ Samskonar bygging stendur enn í túninu, skammt utan við bæinn og nærri brekkurótum. Um er að ræða hesthús (66 m²), sem byggt var árið 1967, skv. fasteignaskrá Þjóðskrár 2018.

Þetta er áhugavert hús og fellur vel að umhverfi. Þótt það falli aldursins vegna utan þeirra marka, sem þessari húsaskráningu eru sett, er ástæða til að vekja athygli á því og hvetja til þess að það verði varðveitt.

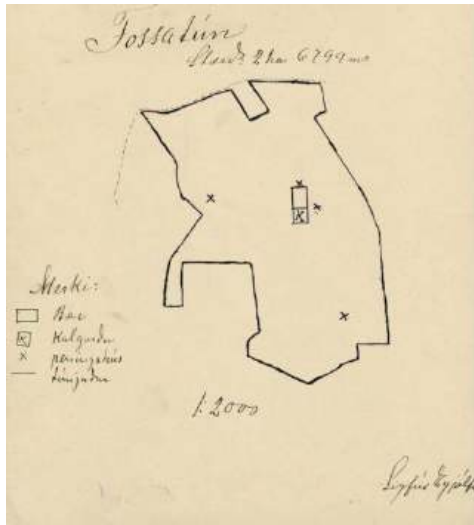
Túnakort Fossa 1920. Sigfús Eyjólfsson.

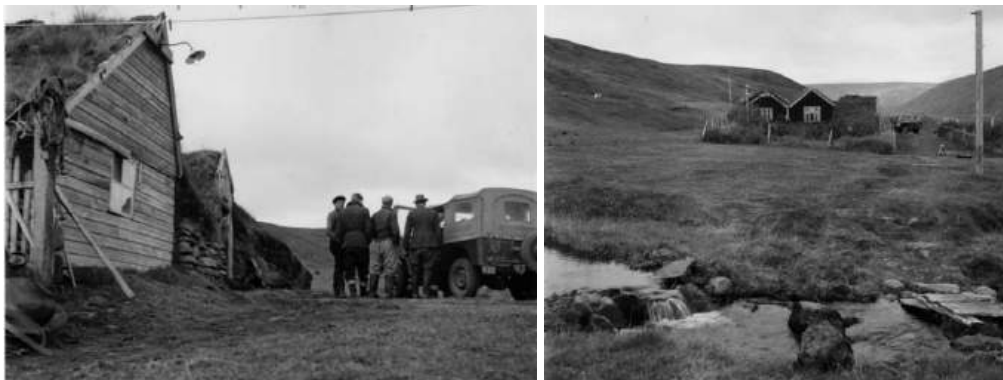
Bæjarhús á Fossum 1954. (Ljós. Guðni Þórðarson. Þjóðminjasafn Íslands, Þjms. GP-371 og 377.)

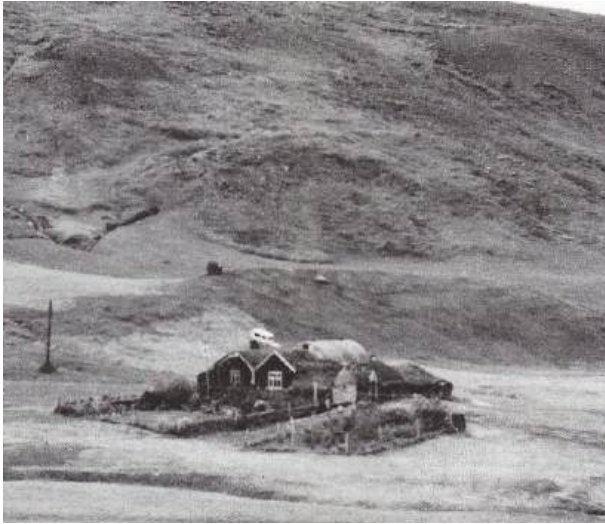
Búið var í gamla torfbænum á Fossum til ársins 1957, er flutt var í nýtt steinsteyppt íbúðarhús. (Ættir Austur-Húnavetninga II, s. 719.)

Árið 1910 var torfbærinn á Fossum með tveimur þiljum fram á hlaðið, en skv. fasteignamati 1916/18 þóttu bæjar- og geymsluhúsin „fremur lítil, en stæðileg og sum góð“. Um 1930 var bærinn sagður nokkuð gamall og rakagjarn, en „vel við haldið“. Svofelld lýsing var gefin á húsum jarðarinnar um 1940: „Bær úr torfi og timbri. *Baðstofa*, torfhús alþiljað með háltimburstafni, þak skarsúð og torf, $4,2 \times 3,2 \times 2,5 \text{ m} = 33,5 \text{ m}^3$. *Eldavélarhús*, torfhús þiljað, $3,2 \times 2 \times 2,2 \text{ m}$, og *kjallari* undir, grjóthlaðinn, $3 \times 2 \times 2 \text{ m} = 26 \text{ m}^3$. *Baðstofuhús* nýlegt með þilstafni að hálfu, að öðru torfveggir, torfþak, alþiljað með timbursúð tvöfaldri (slegið neðan á sperrur) $3,6 \times 3,1 \times 2,5 \text{ m} = 28 \text{ m}^3$. *Skáli*, torfhús með timburstafi 22 m^3 , fallið hús en á að gerast upp. *Eldhús* (hlóðahús) gamalt, hrörlegt 19 m^3 . *Bæjardyr* og *göng* með þilstafni 26 m^3 . Í bæinn er rafleiðsla frá einkastöð, nægilegt rafmagn til suðu og hitunar.“ Önnur hús voru *fjós* fyrir 3 kýr og kálf, 2 *hesthús* fyrir 11 hesta, *fjárhús* fyrir 100 fjár og *hlaða* (140 m^3), - allt úr torfi. Steinsteyppt *rafstöðvarhús* með járnþaki, 15 m^3 .

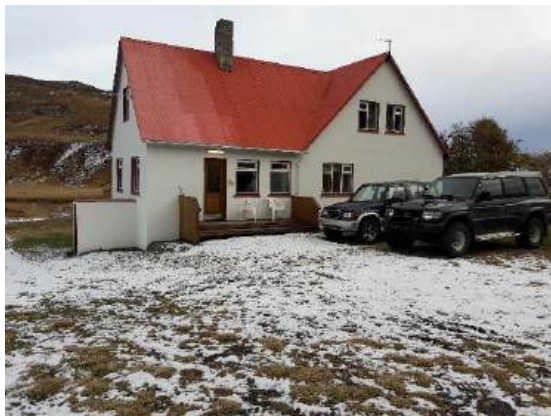
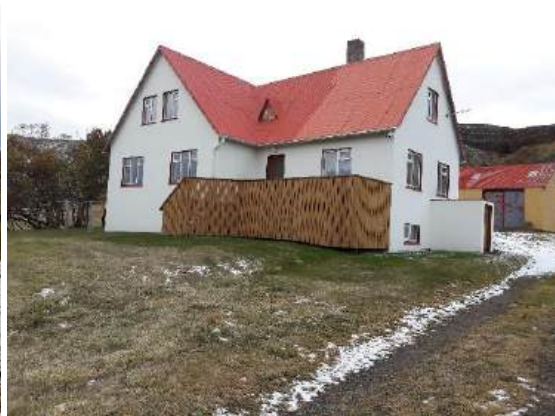
Ekki er lengur föst búseta á Fossum, en þar stendur fallegt og reisulegt íbúðarhús, sem byggt var árið 1957. (Ljós. Gunnlaugur Haraldsson, 9. október 2018.)

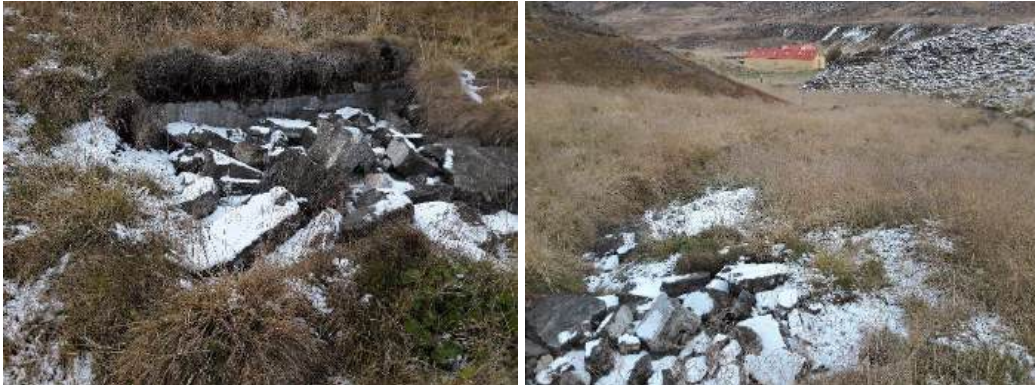
Rúst rafstöðvarhússins 9. október 2018. (Ljós. Gunnlaugur Haraldsson.)

Rafstöðin var hönnuð og byggð af Stefáni Runólfssyni (1903-1961), rafvirkja á Blönduósi, sem lagði til allt efni til virkjunarinnar. Frá stíflu eða steinsteyptri pró í bæjarlæknum var vatnið leitt í 15 cm víðri járnpiðu um 80 m vegalengd niður í stöðvarhúsið. Fékkst þar um 58 m fall. Túrbínan var smíðuð af bróður Stefáns, Bjarna Runólfssyni (1891-1938), rafvélasmiði í Hólmi, og var tekin til varðveislu, þegar stöðvarhúsið var rifið. Uppgefið afl hennar voru 9 hestöfl eða 4,7 kW. Raflínan heim til bæjar var um 180 m að lengd og borin uppi af um 7 álna háum tréstaurom. Raflagnir innanhúss voru lagðar af Enok Helgasyni, rafvirkjameistara í Hafnarfirði.⁹⁵²

um, sem var þyngsti hlutinn til rafstöðvarinnar, á áfangastað. En stöðin komst upp og malaði gull í fimmtíu ár. Túrbína stöðvarinnar var smíði Bjarna í Hólmi í Landbroti og var númer 61. Hún bilaði aldrei.⁹⁵¹

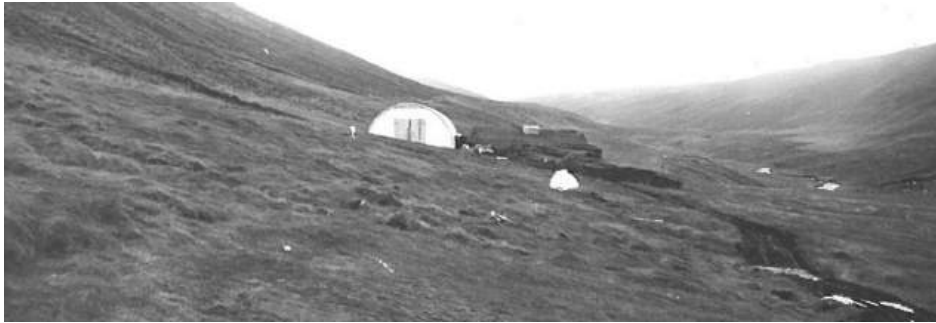
Gripahús á Kóngsgarði árið 1967. (Ljós. Ingvar Gýgjar Jónsson / Skjalasafn skipulags- og byggingafulltrúa Húnavatnshrepps.)

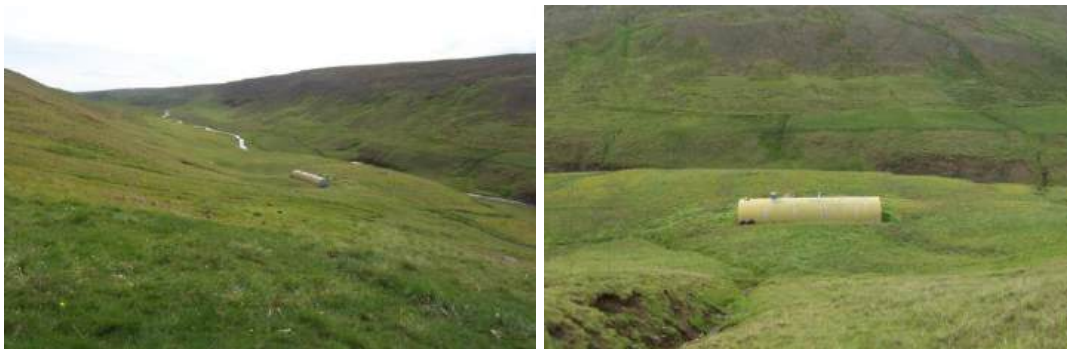
Horft úr fjallshlíðinni yfir bæjarstæðið og peningshúsin í Kóngsgarði 2008. (Ljós. Minjastofnun Íslands.)

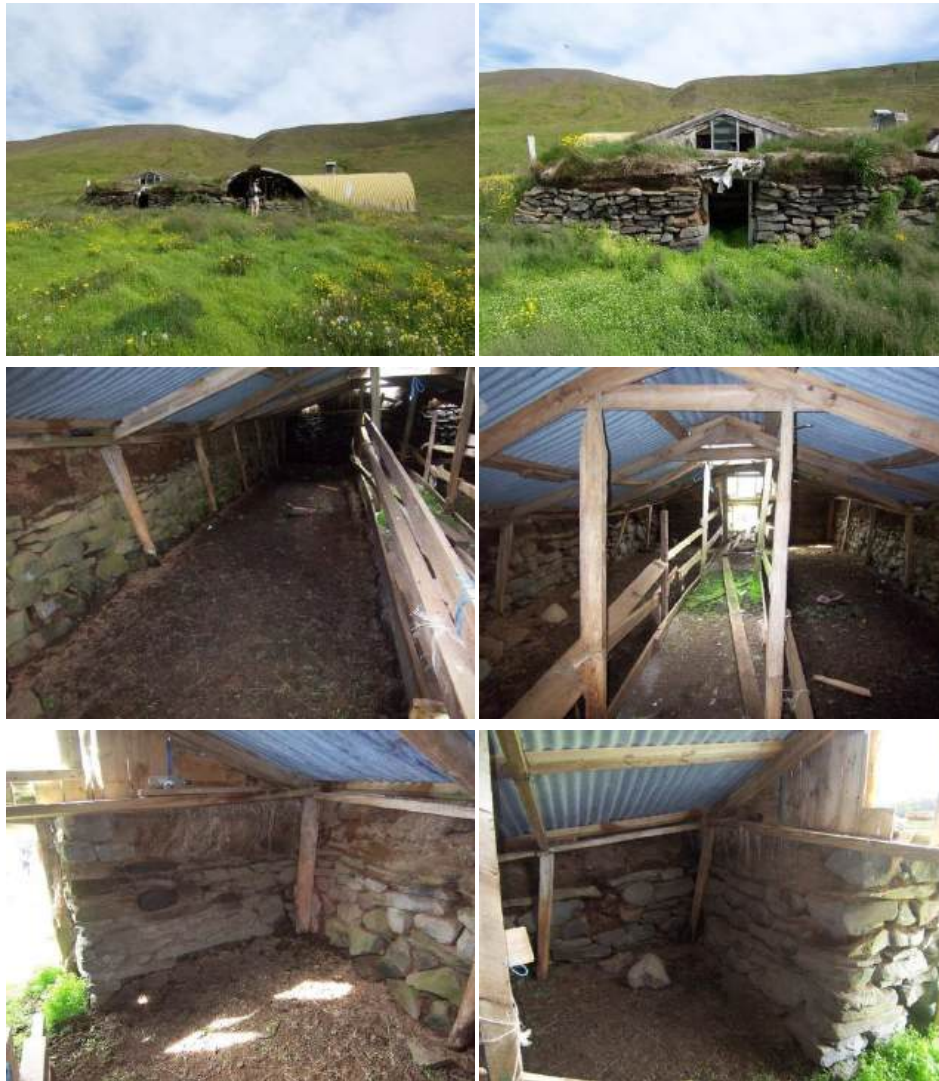
Norðara fjárhúsið. (Ljós. Minjastofnun Íslands.)

Lýsingar á húsunum hér að neðan byggja á frásögnum Sigursteins Bjarnasonar í Stafni og Sigurjóns Guðmundssonar frá Fossum, svo og ljósmyndum frá Sigursteini og Minjastofnun Íslands, því að sjálfir áttu skýrsluhöfundar þess ekki kost að heimsækja Kóngsgarð. Norðara fjárhúsið er í góðu ásigkomulagi með stæðilegum veggjum á allar hliðar. Neðri hluti þeirra er hlaðinn úr grjóti, en ofan á þeirri undirstöðu er væn torfhleðsla í dyrahæð. Á húsinu er sperrureist þak með bárujárni undir torfi, sem hvílir á lausholtum og stoðum með hliðarveggjum og tvöfaldri stoðaröð meðfram garða fyrir miðju húsi. Á austurvegg eru dyr eða tóftargangur úr garðaenda, sem sýnir óvenjulega veggþykkt. Yfir

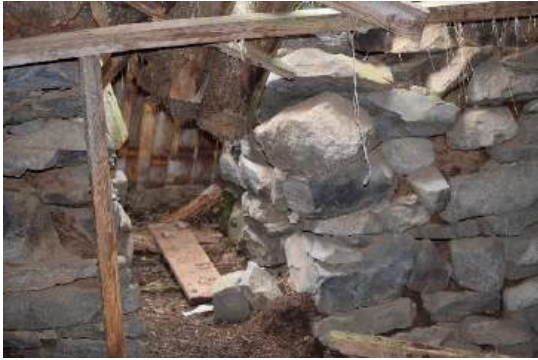
Dyr (tóftargangur) á austurvegg norðara fjárhússins. (Ljósmynd. Sigursteinn Bjarnason, 6. sept. 2016.)

við um austur- og suðurveggi hússins, sem eru ásamt undirstöðum óvenjulega þykkir, eins og mynd af tóftargangi sýnir. Og ef sú er raunin, eru þær hleðslur meðal hinna elstu, ef ekki þær elstu, sem ennþá standa í sýslunni,⁹⁶¹ enda hefur Minjastofnun Íslands séð ástæðu til að friða húsin skv. aldursákvæði laga um menningarminjar nr. 80/2012.⁹⁶²

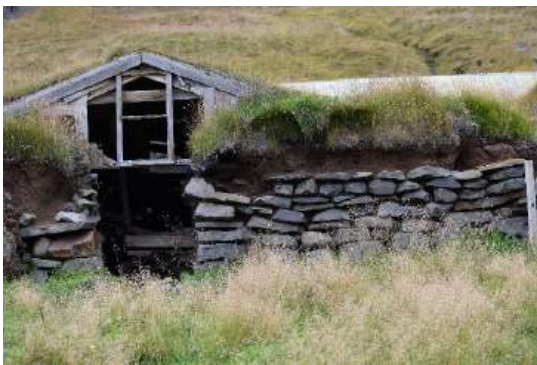
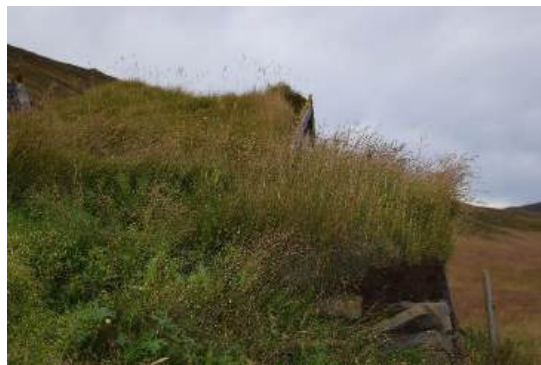
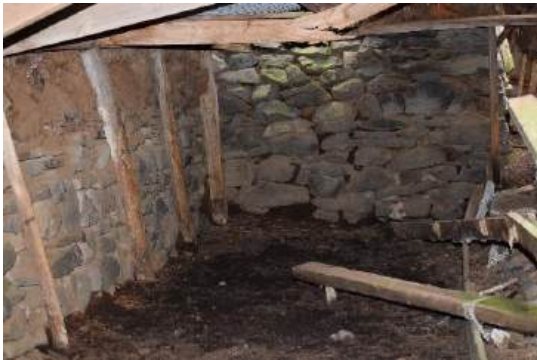
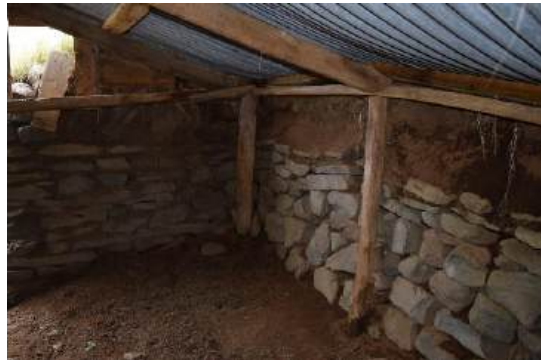
Guðmundur og synir hans hlóðu af nýju mikinn hluta veggja norðara fjárhússins, en naumast leikur vafi á, að nokkur hluti þeirra er afgangur og tilheyrði bæjarhúsunum, sem þar voru byggð á 19. öld. Á það einkum

Hluti af veggjum norðara fjárhússins er sennilega frá 19. öld og leifar af gömlu bæjarhúsunum. (Ljósmynd. Sigursteinn Bjarnason, 6. sept. 2016.)

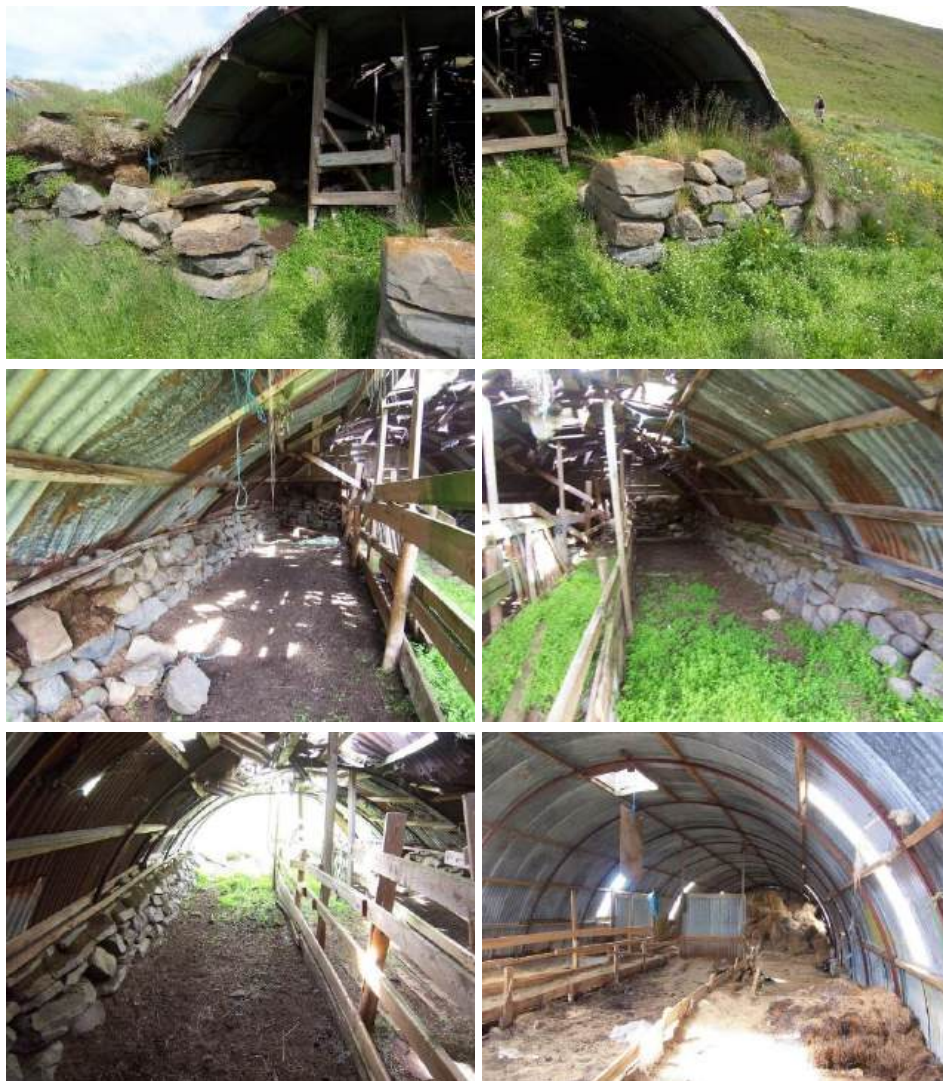
Syðra fjárhúsið er af áþekkri stærð og norðara húsið, byggt um 1960 af Sigurjóni Guðmundssyni (f. 1935), bónda á Fossum. Húsið er nú í afar hrörlegu standi og grjóthlaðnir veggir sumstaðar fallnir. Það er yfirbyggt með braggalaga þaki, sem hvílir á járnbogum, langböndum og lágreistum hliðarveggjum úr grjóti. Vesturstafn hússins, sem var úr timbri, er einnig með öllu horfinn, svo að húsið stendur opið og óvarið fyrir veðri og vindum. Fast meðfram austurstöfum fjárhúsanna og þvert á þá er firnalöng bogaskemma úr járni, sem reist var af Sigurjóni árið 1967 og þjónaði jöfnum höndum sem þurrheyshlaða og fjárhús. Samanlagt hýstu húsin 200-300 fjár. Þau voru í notkun meðan Sigurjón bjó á Fossum, en hann flutti á Blönduós um áramótin 1995/1996.⁹⁶³

Syðra fjárhúsið og hlaðan neðst til hægri. (Ljós. Minjastofnun Íslands.)

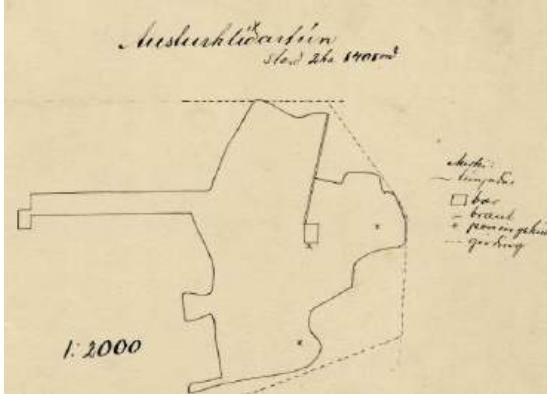
Túnakort Austurhlíðar 1920. Sigfús Eyjólfsson.

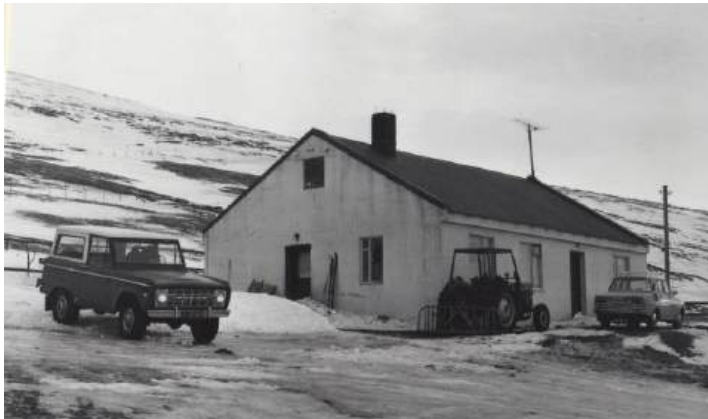
Íbúðarhúsið í Austurhlíð 19. febrúar 1975. (Þí. Byggingastofnun landbúnaðarins 2005 A/19.)

Árið 1950 létu Guðmundur Jósafatsson og Sigurlaug Þorláksdóttir byggja steinsteypt íbúðarhús á einni hæð og kjallaraust, með mænispaki og portlausu íbúðarhæfu risi. Sennilega hófst bygging þess árið 1949. Það er 11,60 m á lengd og 8,55 m á breidd, eða 249,2 m² og 370 m³ að stærð. Skv. virðingargjörð pr. 30. nóvember 1963 voru þá á stofuhæð innréttuð 4 herbergi, eldhús, baðherbergi og geymsla, en í risi eitt íbúðarherbergi og geymsla.⁹⁶⁷ Að formgerð líkist það mjög íbúðarhúsinu í Stafni, sem byggt var sama ár, en húsið í Austurhlíð teiknaði og byggði Kristján Gunnarsson (1903-1986), trésmíðameistari á Blönduósi (Stígandi hf.), sbr. teikningu hans hér að neðan.⁹⁶⁸ Teikningunni var þó ekki fylgt að fullu, því að t.d. var hvorki byggður kvistur á vesturhlíð þess né vélageymsla og þvottahús með séringngangi í áfastri byggingu norðan við húsið.

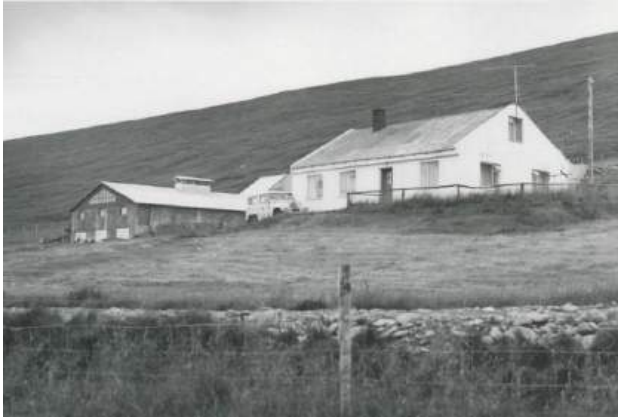
Austurhlíð um 1977. Fjárhús norðan við íbúðarhúsið var byggt 1967, en hefur nú verið breytt í hesthús. (Ljósmyndasafn A-Hún.)

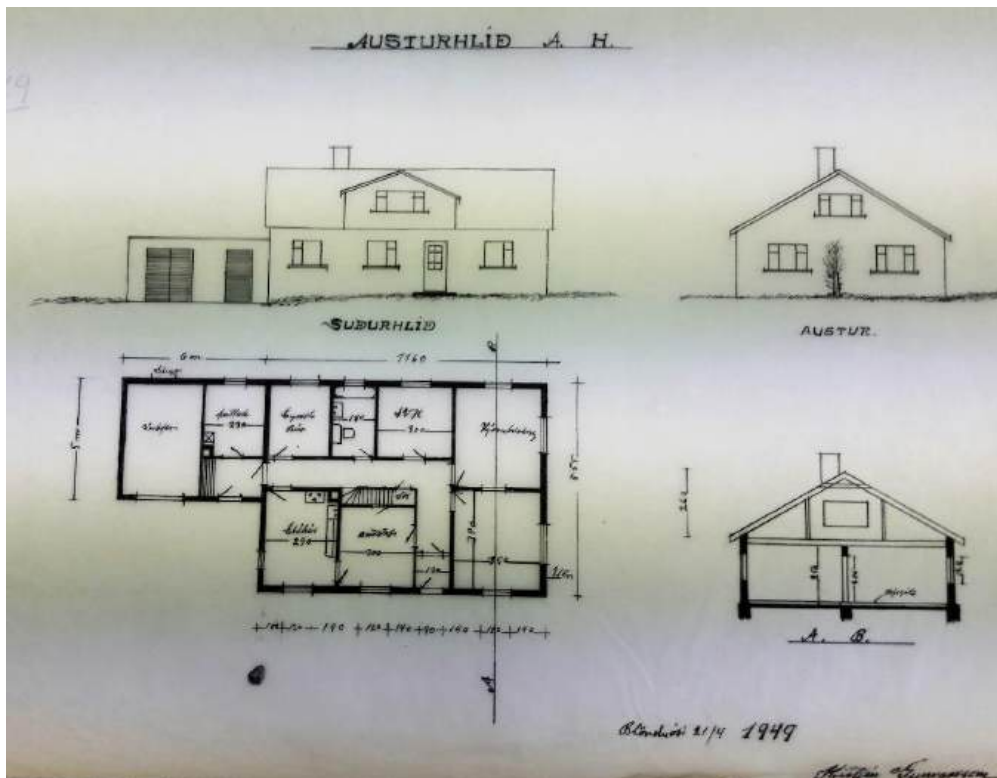
Teikning Kristjáns Gunnarssonar að íbúðarhúsinu í Austurhlíð, dags. 21. apríl 1948. (Þf. Byggingastofnun landbúnaðarins 2005 BB/30 (nr. 1489.)

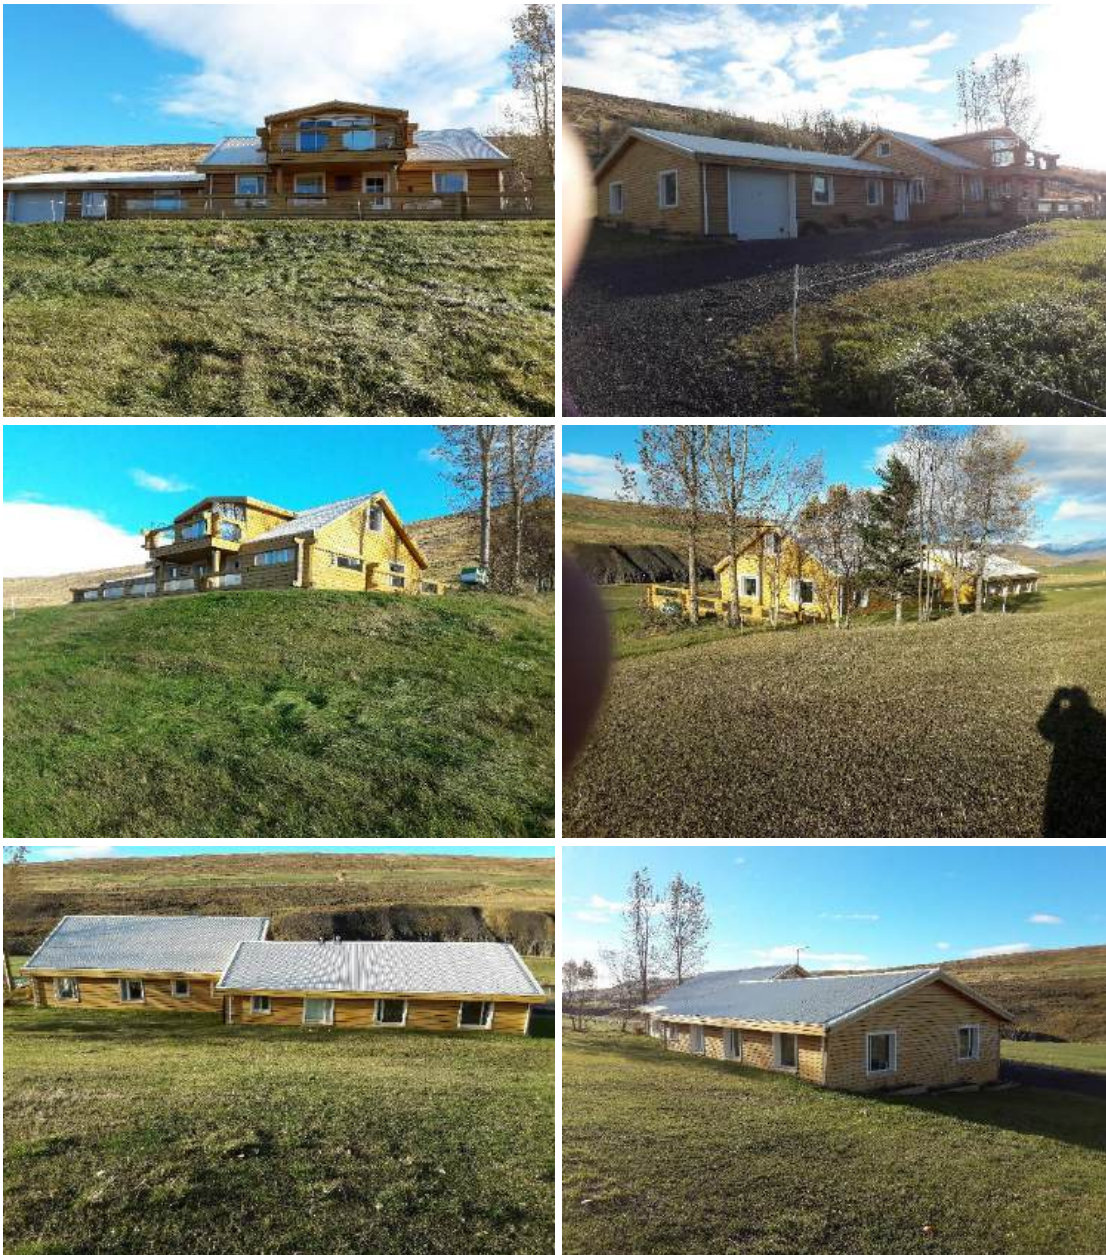
Þakjárn endurnýjað, byggðar svalir út frá kvisti á vesturhlíð og timburverönd framan við húsið. Eftir þessa aðgerð eru nánast öll auðkenni hins upprunalega íbúðarhúss horfin. Verkið var unnið af verk-
takafyrirtækinu Húsherja ehf., þ.e. Bjarka Kristjánssyni, húsasmíðameistara á Svínavatni.⁹⁶⁹

Íbúðarhúsið í Austurhlíð 10. október 2018. (Ljós. Gunnlaugur Haraldsson.)

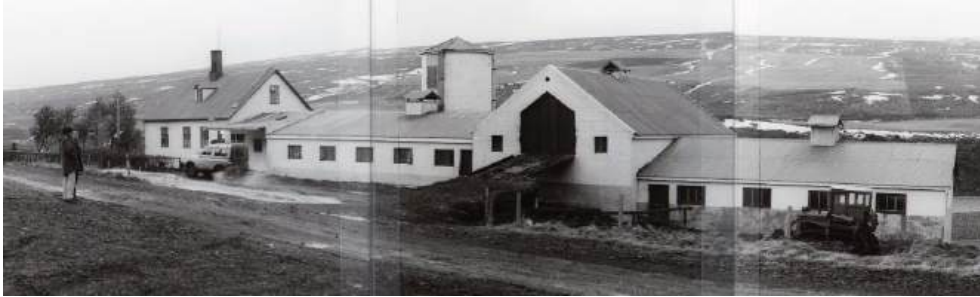
Hlaðsýn í febrúar 1975. Kvistur á íbúðarhúsinu var þá enn í upphaflegri stærð. (Þí. Byggingastofnun landbúnaðarins 2005 A/31.)

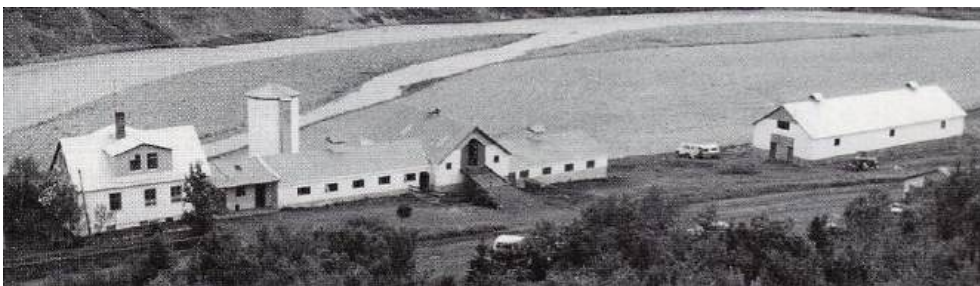
Blöndudalshólar um 1977. Búið að stækka kvistinn á íbúðarhúsinu lengst til vinstri. (Ættir Austur-Húnavetninga II, s. 680.)

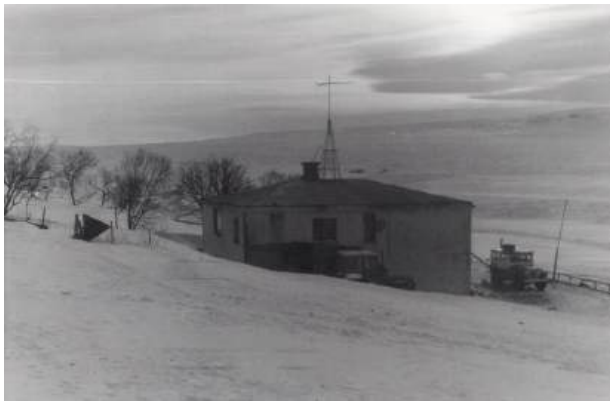
Íbúðarhúsið árið 1977, en það var byggt í tveimur áföngum á árabílinu 1942-1950. (Ljós. Ingvar Gýgjar Jónsson. Þf. Byggingarstofnun landbúnaðarins 2005 A/74.)

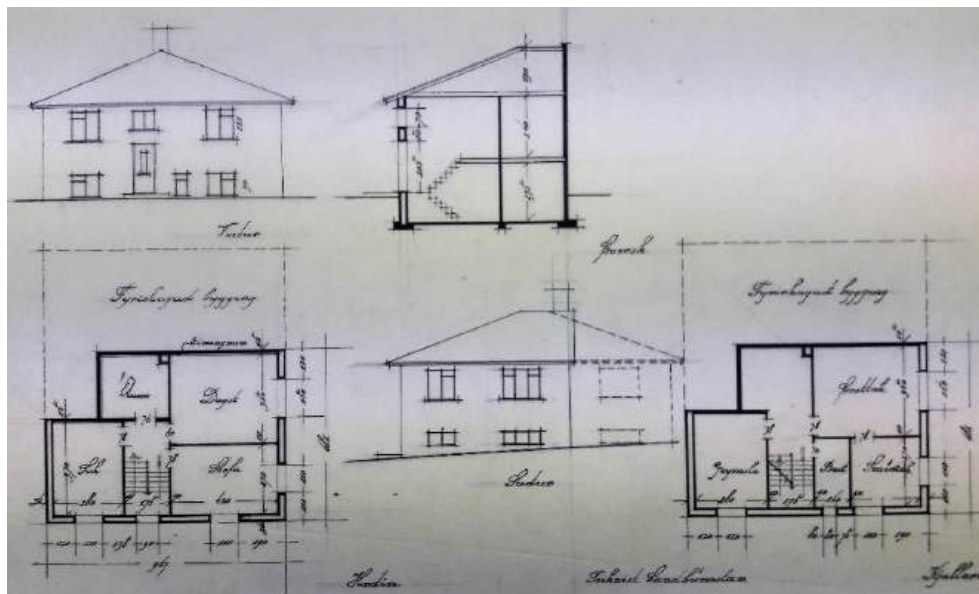
Húsið var byggt í tveimur áföngum (sjá teikningu) og fyrri hluti þess, 9,50 m á lengd og 5,90 á breidd, þétt upp við vesturhlið gamla framhússins, svo að innangengt var úr því í nýja húsið. Framhúsið og yngri baðstofan, sem reist var um 1904 og fyrir er lýst, stóðu því næstu árin, en árið 1950 var byggður hinn hluti hússins í grunnstæði þessara húsa. Hann er 10,50 m á lengd og 4,60 m á breidd og gengur því einum metra lengra til suðurs en eldri hlutinn.⁹⁸⁴ Breidd hússins er einnig 10,50 m svo að heildarstærð þess er 207,6 m² og 500 m³. Húsið er ein hæð á háum kjallara, sem stendur að mestu leyti úr jörðu. Það var upphaflega með lágreistu valmapaki og í funksistíl. Upphafleg herbergjaskipan var þessi í húsinu fullbyggðu: Í kjallara voru 6 herbergi og gangur, þvottahús, smíðaherbergi og geymslur, en á stofuhæð 5 íbúðarherbergi, eldhús, búr, snyrtiherbergi og forstofa.⁹⁸⁵ Fyrir aðaldyrum á vesturhlið hússins er opið dyraskýli eða framskot með lágu mænispaki, sem byggt var 1942.⁹⁸⁶

Uppdráttur Teiknistofu landbúnaðarins að íbúðarhúsinu í Finnstungu, en talsvert var vikið frá honum við byggingu hússins. (Þí. Byggingastofnun landbúnaðarins 2005 BB/19, nr. 883.)

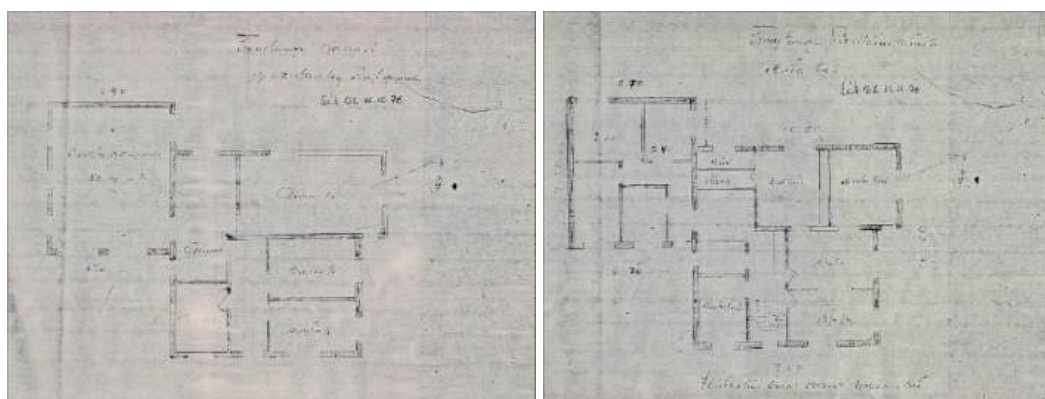
Teikningar af efri og neðri hæð íbúðarhússins, gerðar af Guðmundi Tryggvasyni 1976, þegar til stóð að stækka húsið með viðbyggingu norðan við það. (Þí. Byggingastofnun landbúnaðarins 2005 A/74.)

Um 1976 voru uppi áform um að stækka húsið til norðurs, þar sem komið yrði fyrir bílskúr á neðri hæð og herbergjum yfir honum (sjá teikningu). Úr þeim framkvæmdum varð ekki, en árið 1981 var þakinu breytt í einhalla þak og jafnframt steypdur kantur á þakbrún að norðan-, sunnan- og vestanverðu. Einnig var skipt um nokkra glugga á stofuhæð. Aðrar veigamiklar útlitsbreytingar voru gerðar á húsinu árið 2009 með því að það var heiklætt að utan með láréttri timburklæðningu og skipt um glugga í kjallara.⁹⁸⁷ Verkið var unnið af Bjarka Kristjánssyni, húsasmíðameistara á Svínavatni (Húsherja ehf.).⁹⁸⁸ Eftir þessar breytingar hefur húsið nánast alveg glatað sínu upphaflega svipmóti.

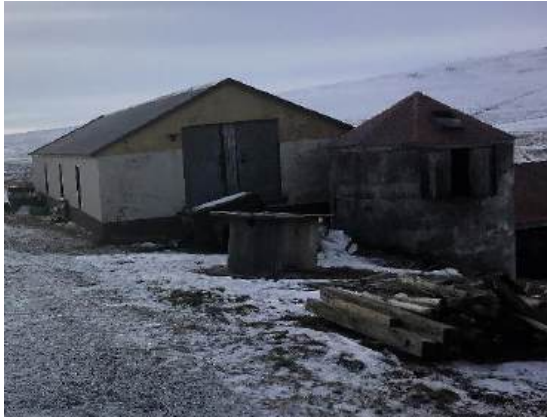
fjóshlöðu norðan við íbúðarhúsið. Samkv. byggingarvottorði og virðingargjörðum, dags. 13. nóv. 1955 og 8. des. 1960, er turninn 45 m³ að stærð og hringlaga með járnþaki, 3,50 m í þvermál og 5 m að veggthæð. Hann er með topplaga járnþaki og ásigkomulag hans í meðallagi gott miðað við 70 ára aldur, en turninn hefur ekki verið notaður í 35-40 ár. Hann var teiknaður hjá Teiknistofu landbúnaðarins (teikn. nr. 578), en Guðmundur annaðist sjálfur byggingu hennar.⁹⁸⁹

Horf til suðurs að fjóshlöðu, votheysturni og fjósi (t.h.). (Ljós. Áslaug F. Guðmundsdóttir.)

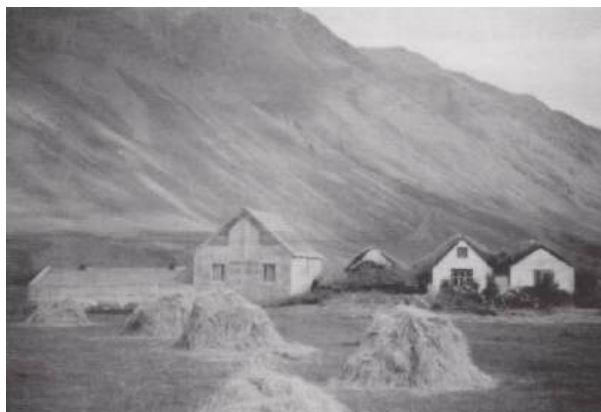
Efri mynd: Torfbærinn í Ytra-Tungukoti. Myndin er tekin eftir 1965. (*Húnavaka* 11. árg. 1971, s. 27.) Neðri mynd: Leifar gamla bæjar-ins til hægri, en fast norðan við torfhúsin standa steinsteypt fjár-hús og hlaða, sem byggð voru 1965. (*Ættir Austur-Húnavetninga* II, s. 780.)

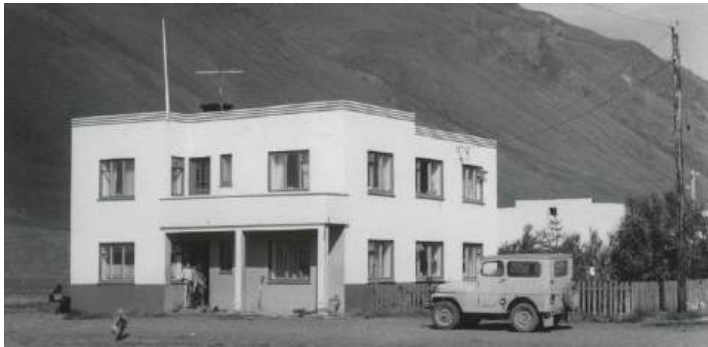
Íbúðarhúsið um 1977. (Ljósmyndasafn A-Hún.)

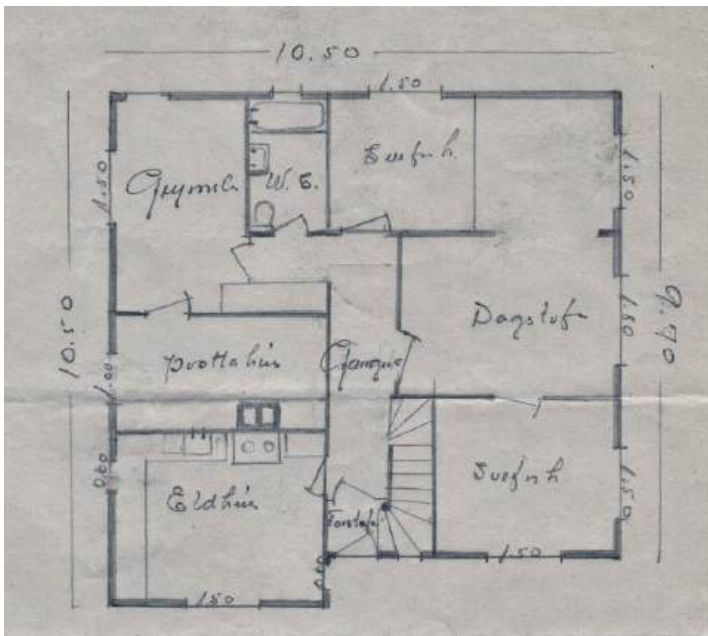
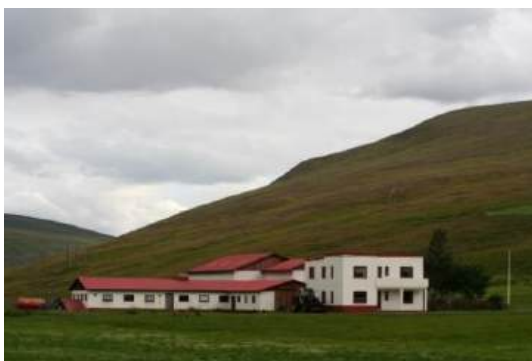
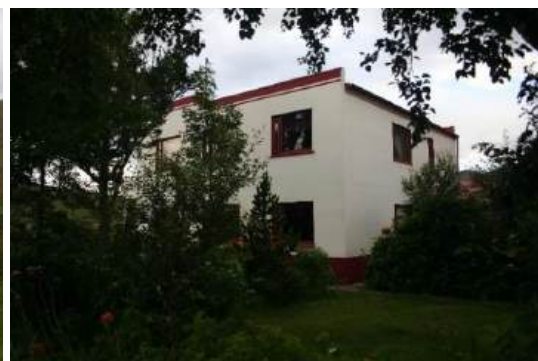
„Lauslegt riss“ Guðmundar Tryggvasonar að húsinu, gert í Ártúnum 27. jan. 1949. (bl. Byggingastofnun landbúnaðarins 2005 A/11.)

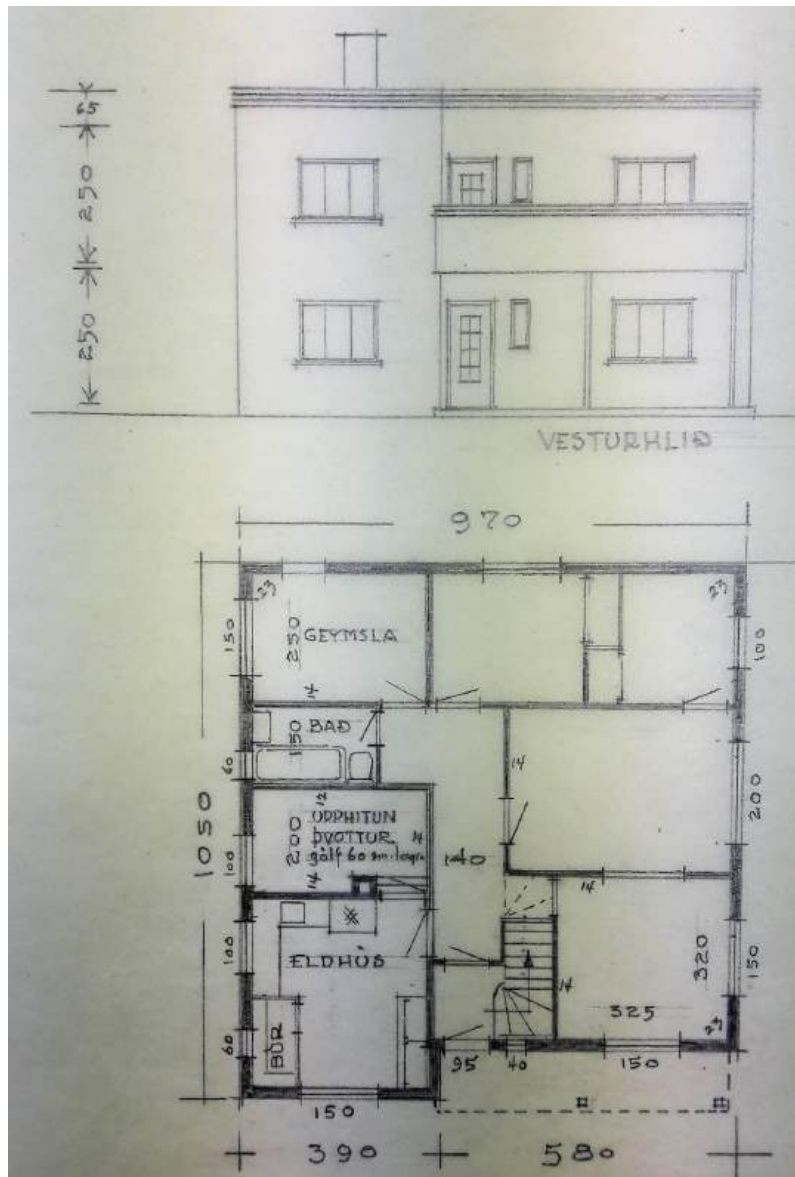
Teikning Teiknistofu landbúnaðarins (Pl. Byggingastofnun landbúnaðarins 2005 BB/28, nr. 1346.)

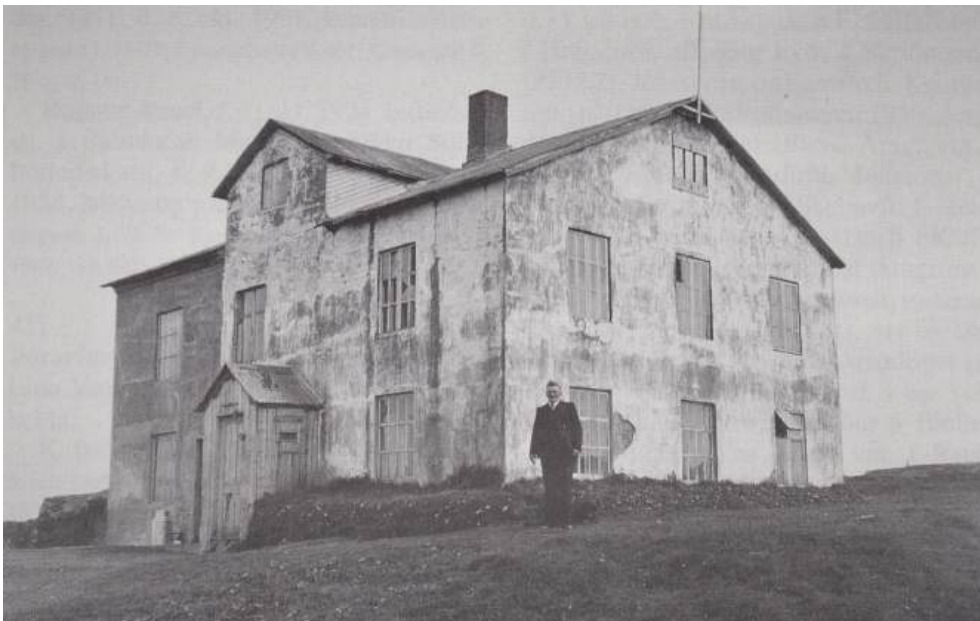
Íbúðarhúsið á Beinakeldu var fimmta steinsteypuhúsið, sem byggt var í núverandi Húnavatnshreppi.

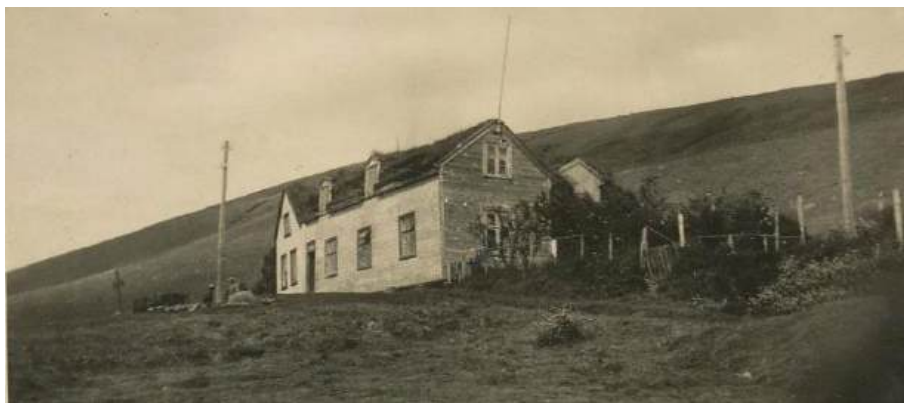
Framhúsið á Bergsstöðum er annað tveggja torf- og timburhúsa af þeirri gerð, sem ennþá er varðveitt í Húnavatnshreppi.

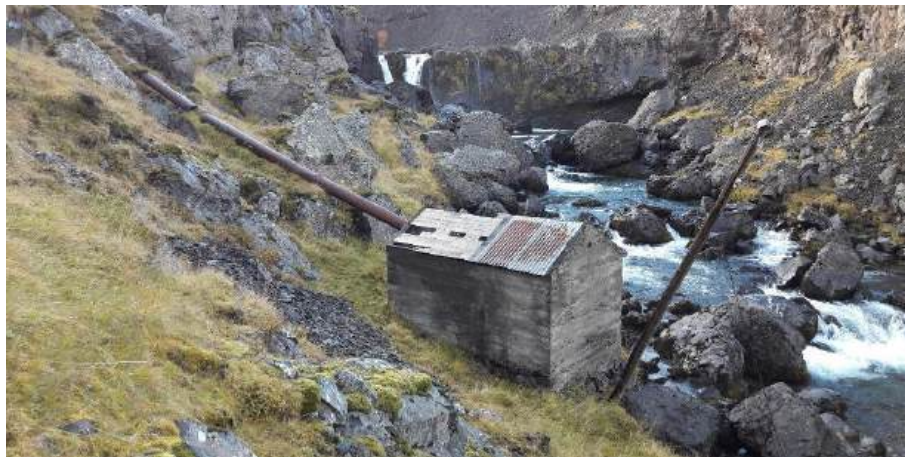
Rafstöðvarhúsið á Stóru-Giljá er eitt þriggja mannvirkja af þeirri gerð, sem ennþá standa í Húnavatnshreppi.
